# 300m – SCHIESSANLAGE MARBACH (LU)

## SANIERUNGSPROJEKT

Luzern, 13. Januar 2023

**HOLINGER AG**

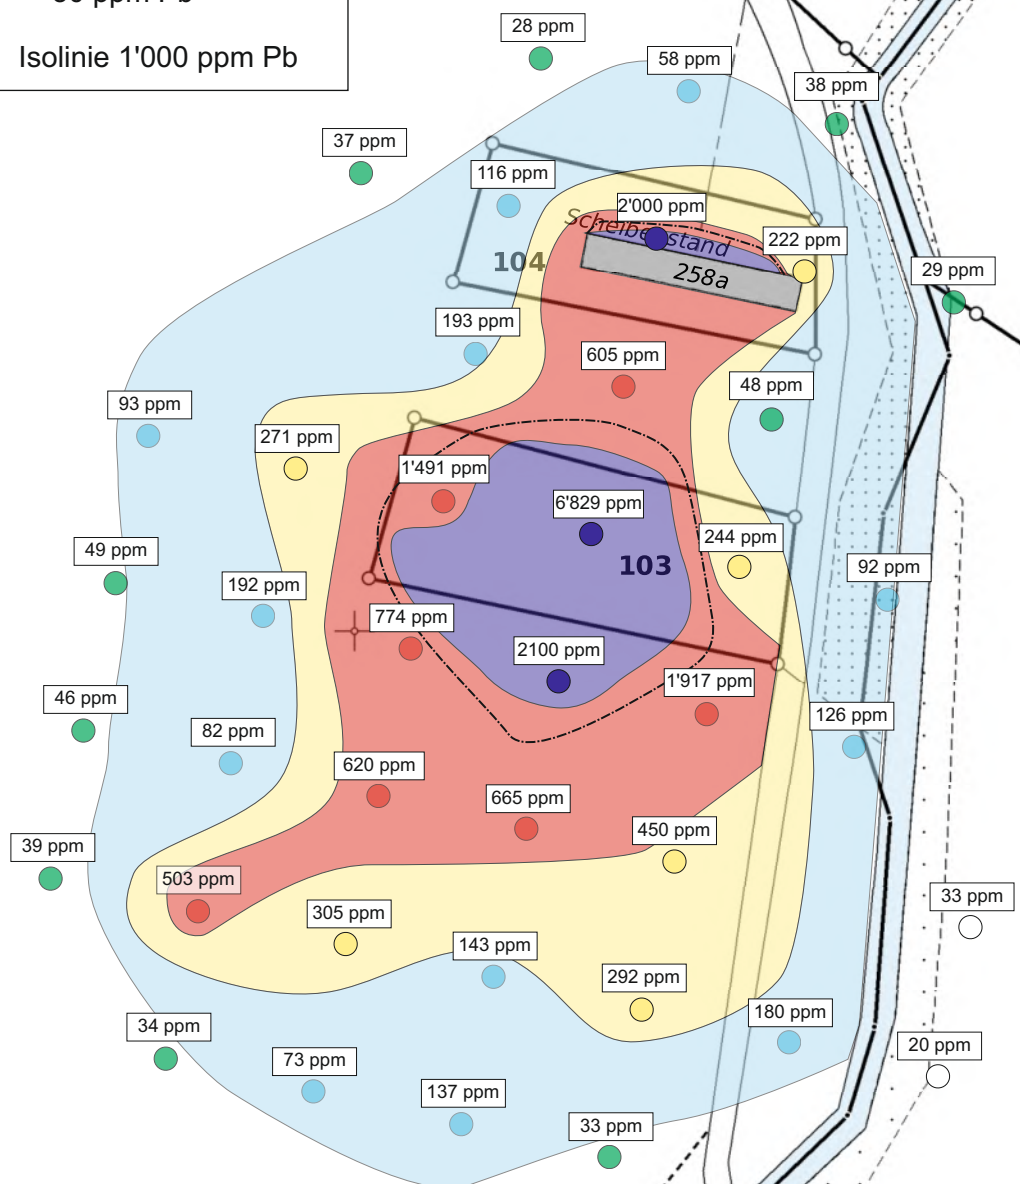
Isolinie 1'000 ppm Pb

Mässige Bleibelastungen (> 250 ppm) erstrecken sich bis 25 m um die hoch belasteten Bereiche.

Hohe Belastungen zwischen 1'000 und 2'000 ppm Blei besitzen im Allgemeinen eine horizontale Ausdehnung von einigen Metern um die sehr hoch belasteten Bereiche.

Sehr hohe Bleibelastungen > 2'000 ppm im Oberboden wurden rund um die ehemaligen Einschussbereiche gemessen und in einem kleinen Bereich vor der Prellplatte.

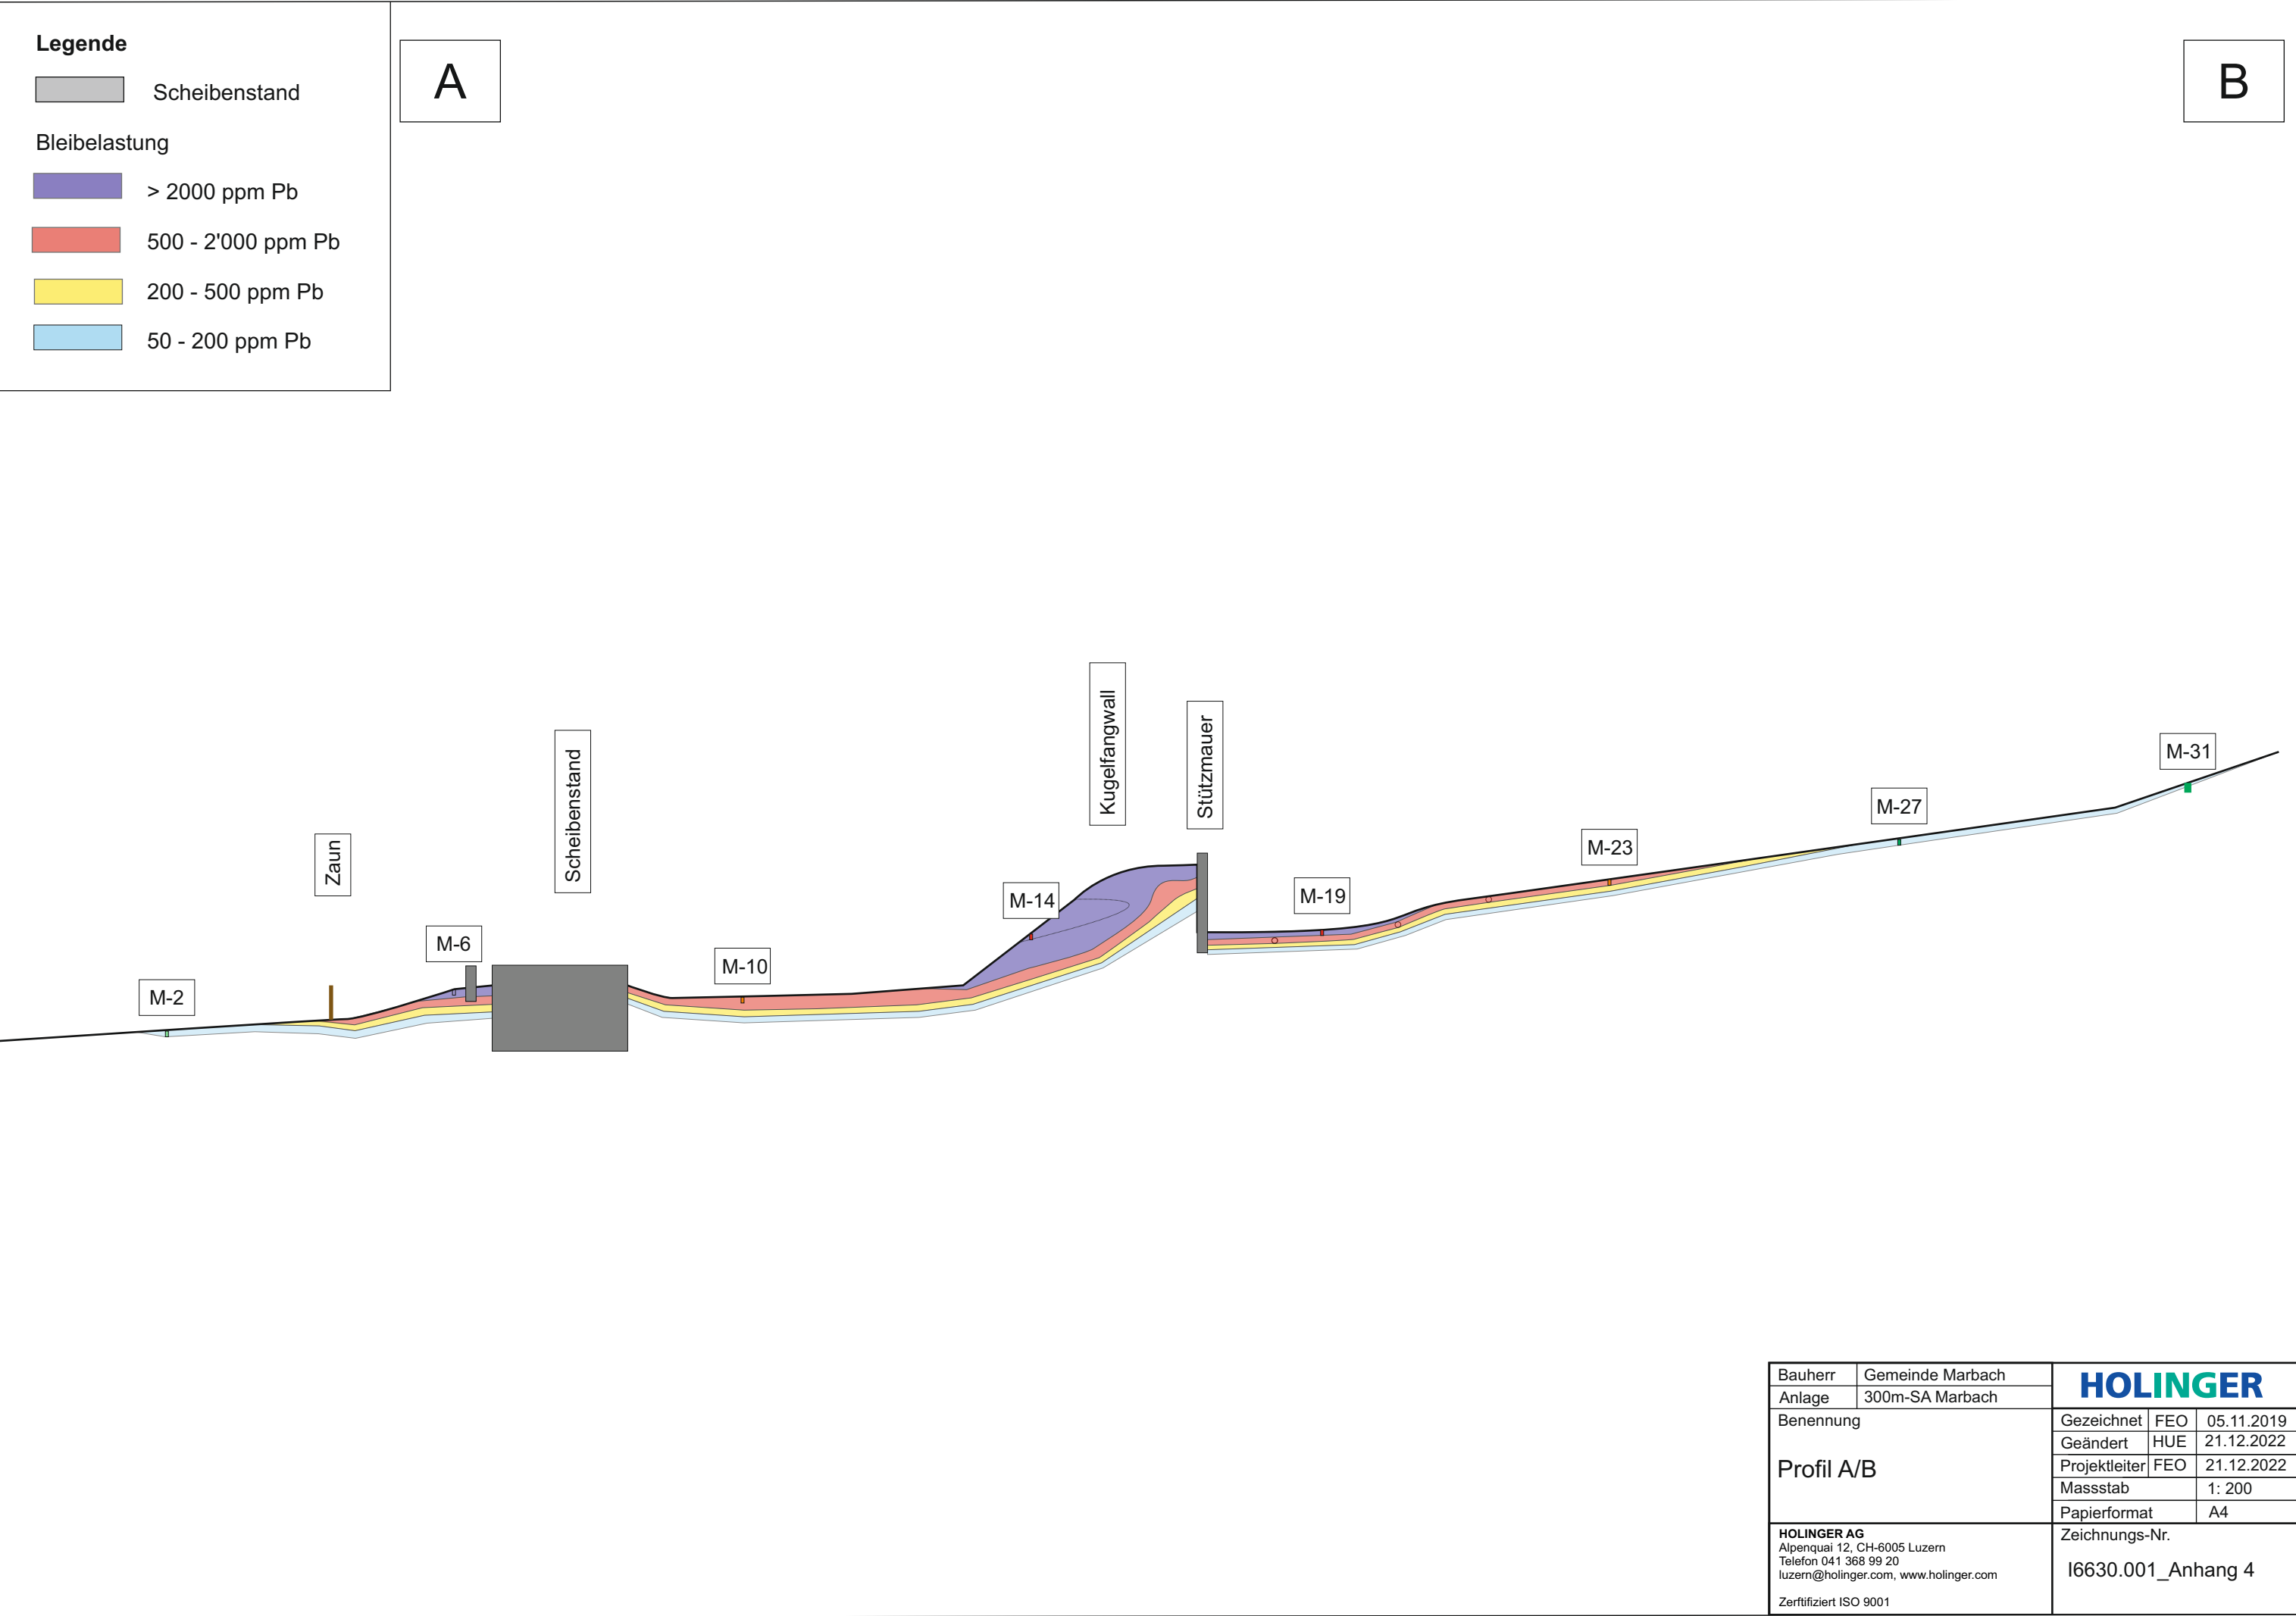
### PROFIL KUGELFANG, 1: 200

Die mittels Tiefensondierung ermittelten vertikalen Schadstoffbelastungen vor der Prellplatte, zwischen Scheibenstand und Kugelfangwall, im Kugelfangwall sowie hinter dem Kugelfangwall sind im Profil (Anhang 4) dargestellt.

Aus der Tiefensondierung geht hervor, dass der stark belastete Bereich (Belastungskategorie A) eine Mächtigkeit von max. 1.6 m besitzt. Darunter liegt mässig belastetes Material (Belastungskategorie B) mit einer durchschnittlichen Mächtigkeit von ca. 0.30 m. Es folgt ein Horizont von schwach belastetem Material (Belastungskategorie C und D), welcher 0.20 - 0.30 m mächtig ist.
