## Rapport Diagnostic des polluants du bâtiment

Type : Avant travaux 'complet'

Chalet au chemin de la Loyettaz 36, 1865 Les Diablerets

Mandat : 2024-02-025

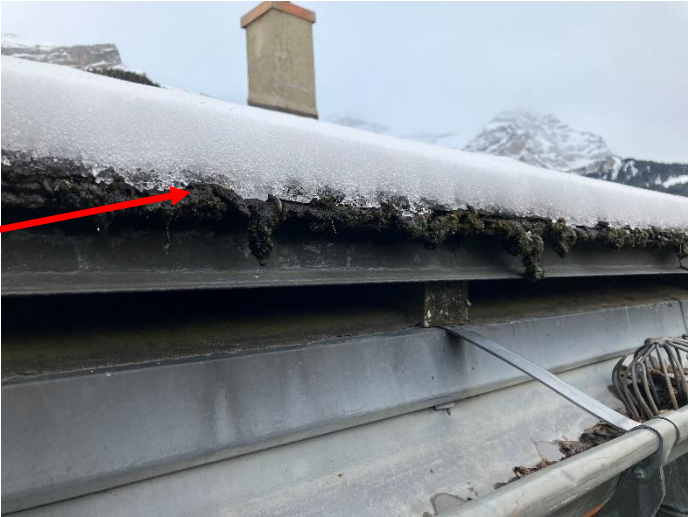
| Description de l'élément | Plaques de couverture en fibrociment | | | | |
| Localisation | Toiture complète | | | | |
| | I | I | I | C | II |
| Explication | Les plaques de couverture en fibrociment sont amiantées selon le laboratoire | | | | |

| Mesures immédiates | A assainir avant les travaux | | | | |
| Assainissement | Travaux à exécuter par une entreprise informée sur les risques liés à l'amiante et sur les méthodes d'assainissement | | | | |

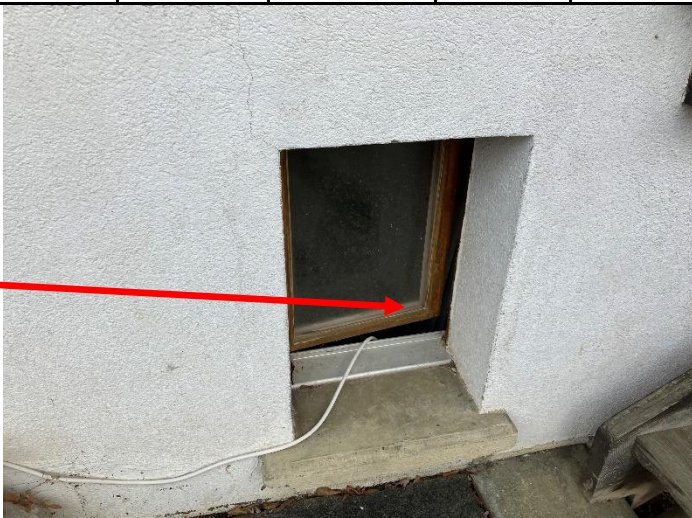
| Description de l'élément | Mastics de fenêtres | | | | |
| Localisation | Sous-sol complet | | | | |
| | I | I | 0 | A | II |
| Explication | | Les mastics de fenêtres sont amiantés selon le laboratoire | | | |

| Mesures immédiates | | A assainir avant les travaux | | | |
| Assainissement | | Travaux à exécuter par une entreprise spécialisée | | | |

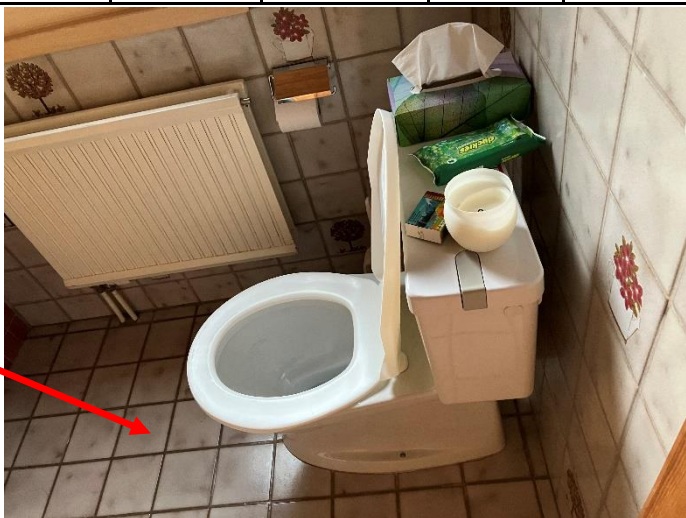
| Description de l'élément | | Colle de carrelage beige 15x15 | | | | |
| Localisation | | Rez-de-chaussée : Salle de bain | | | | |
| | | I | 0 | 0 | A | III |
| Explication | | La colle de carrelage beige 15x15 est amiantée selon le laboratoire | | | | |

| Mesures immédiates | | A assainir avant les travaux | | | | |
| Assainissement | | Travaux à exécuter par une entreprise spécialisée | | | | |

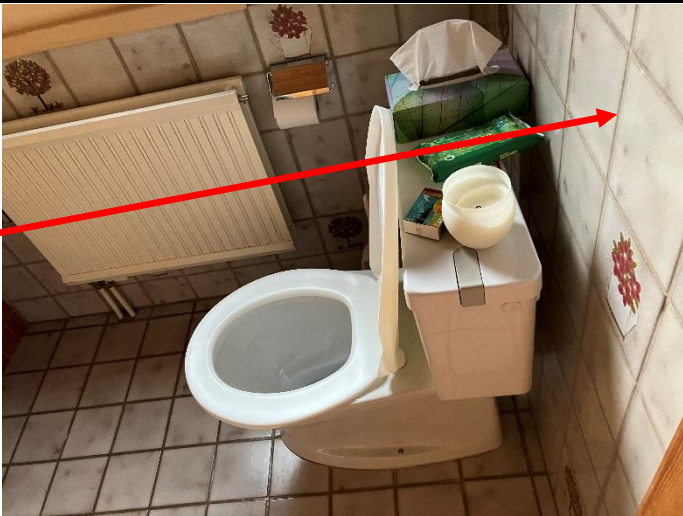
| Description de l'élément | Colle de faïence beige 15x15 | | | | |
| Localisation | Rez-de-chaussée : Salle de bain | | | | |
| | I | 0 | 0 | A | III |
| Explication | | La colle de faïence beige 15x15 est amiantée selon le laboratoire | | | |

| Mesures immédiates | | A assainir avant les travaux | | | |
| Assainissement | | Travaux à exécuter par une entreprise spécialisée | | | |
