# 1. Rapport amiante

Titre du rapport: Rapport de repérage des matériaux et produits contenant de l'amiante.  
"Diagnostic avant-travaux "

Bâtiment objet du repérage: Habitation no d'assurance ECA 777

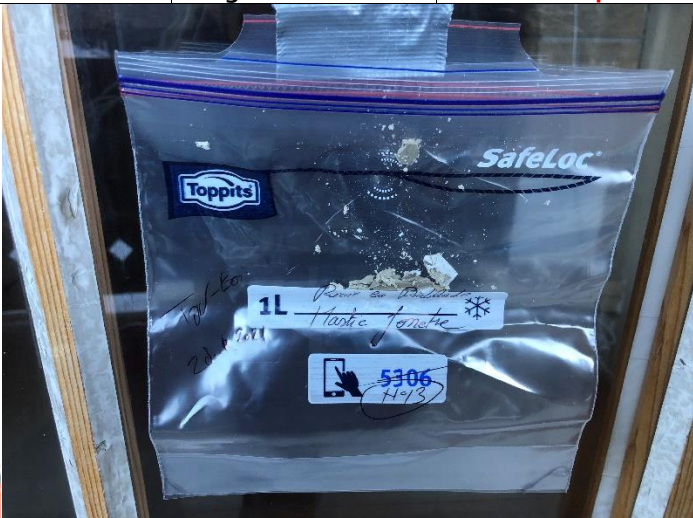
| N° Sondage <b>3</b> | Etage: <b>Rez et 1er.</b> | Local : <b>Voir plan</b> |

| DESCRIPTION DU MATERIAU ET EMPLACEMENT :<br><b>Mastic fenêtre</b> | | Date du repérage: <b>28/03/2023</b> |
| PRESENCE D'AMIANTE: | X SUITE A ANALYSE DU LABORATOIRE | |
| TYPE DE MATERIAU : <input type="checkbox"/> FA (faiblement aggloméré) <input checked="" type="checkbox"/> NFA (fortement aggloméré) | N° de prélèvement : <b>No 13</b> | |
| | Quantité : <b>env 15 fenêtres</b> | |

| 1° ETAPE EVALUATION DU MATERIAU, RISQUE DE LIBERATION D'AMIANTE | | | |
|---|---|---|---|
| TOTAL = EVALUATION GLOBALE DU MATERIAU | | | 2 |

| DEGRE D'URGENCE | MESURES A PRENDRE | |
|---|---|---|
| II Recommander des mesures d'assainissement | -Effectuer l'assainissement au plus tard avant le lancement d'autres trav.<br>-Procéder à une réévaluation en cas d'incidents, de modification de l'utilisation des locaux ou au plus tard après 2 à 5 ans.<br>-Effectuer éven. des mesures de qualité d'air. | ✓ |

Toute intervention sur le MCA doit être réalisée par une entreprise spécialisée respectant les prescriptions de la directive CFST N°6503 (déc.2008)

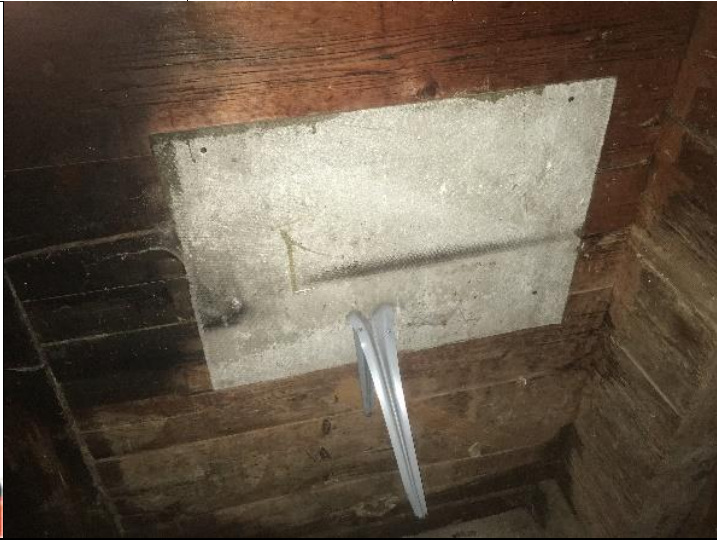
| N° Sondage <b>4</b> | Etage: <b>Rez</b> | Locaux : <b>Cuisine</b> | |

| DESCRIPTION DU MATERIAU ET EMPLACEMENT :<br><b>Plaques protectrices</b> | | Date du repérage: <b>28/03/2023</b> | |
| PRESENCE D'AMIANTE: | SUITE A ANALYSE DU LABORATOIRE | | <input checked="" type="checkbox"/> SUITE A DECISION DE L'EXPERT |
| PRELEVEMENT: | <input checked="" type="checkbox"/> NON | OUI | N° de prélèvement: <b>Am par défaut</b> |
| TYPE DE MATERIAU : <input type="checkbox"/> FA (faiblement aggloméré) <input checked="" type="checkbox"/> NFA (fortement aggloméré) | | | Quantité : Estimé à <b>2m2</b> |

| 1° ETAPE EVALUATION DU MATERIAU, RISQUE DE LIBERATION D'AMIANTE | | | |
|---|---|---|---|
| <b>TOTAL = EVALUATION GLOBALE DU MATERIAU</b> | | | <b>2</b> |

**Toute intervention sur le MCA doit être réalisée par une entreprise spécialisée respectant les prescriptions de la directive CFST N°6503 (déc.2008)**

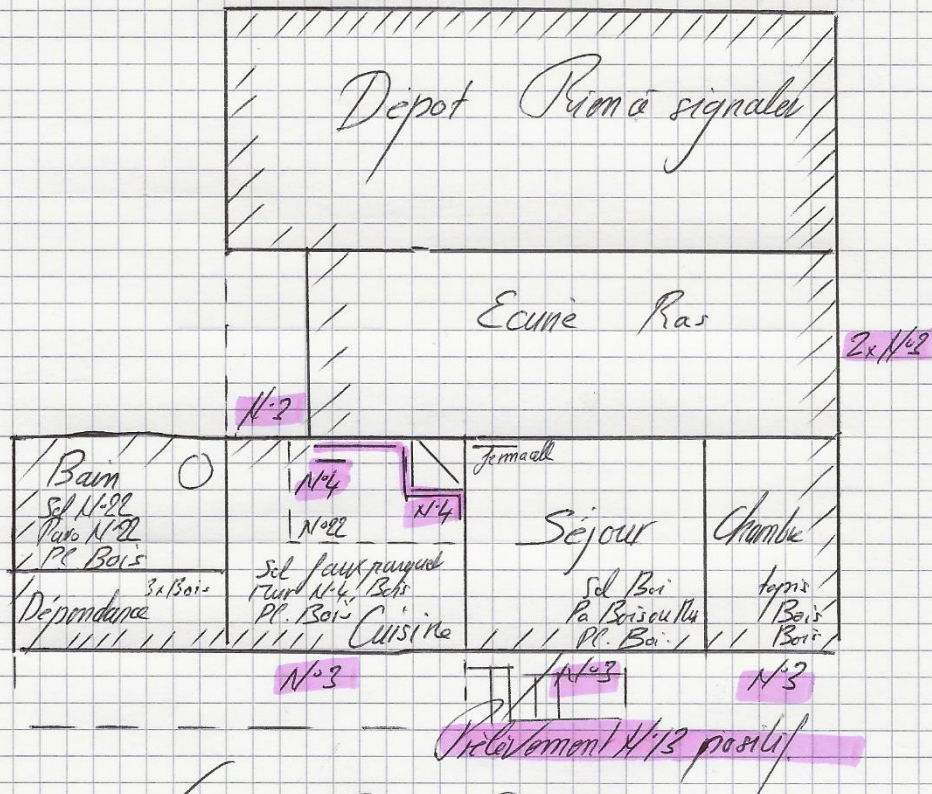
Amiante:

N° 3 Mastic joint

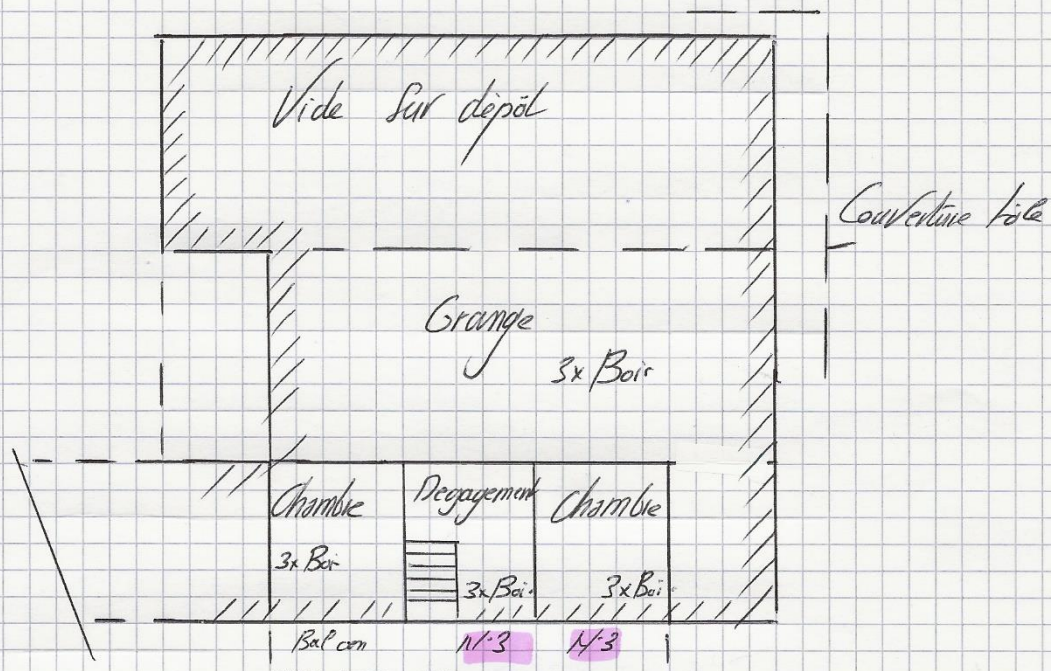
Vue en Plan des Combles

Amiante: N°3 Plastique jonction
