## Raumbuch Turnhalle und Schulhaus Lupsingen

Bauobjekt: Sanierung Fassade Turnhalle und Schulhaus  
Liestalerstrasse 36a und 49

Bauherrschaft: Einwohnergemeinde Lupsingen  
Liestalerstrasse 14  
4419 Lupsingen

rev. 2 | 03. September 2025

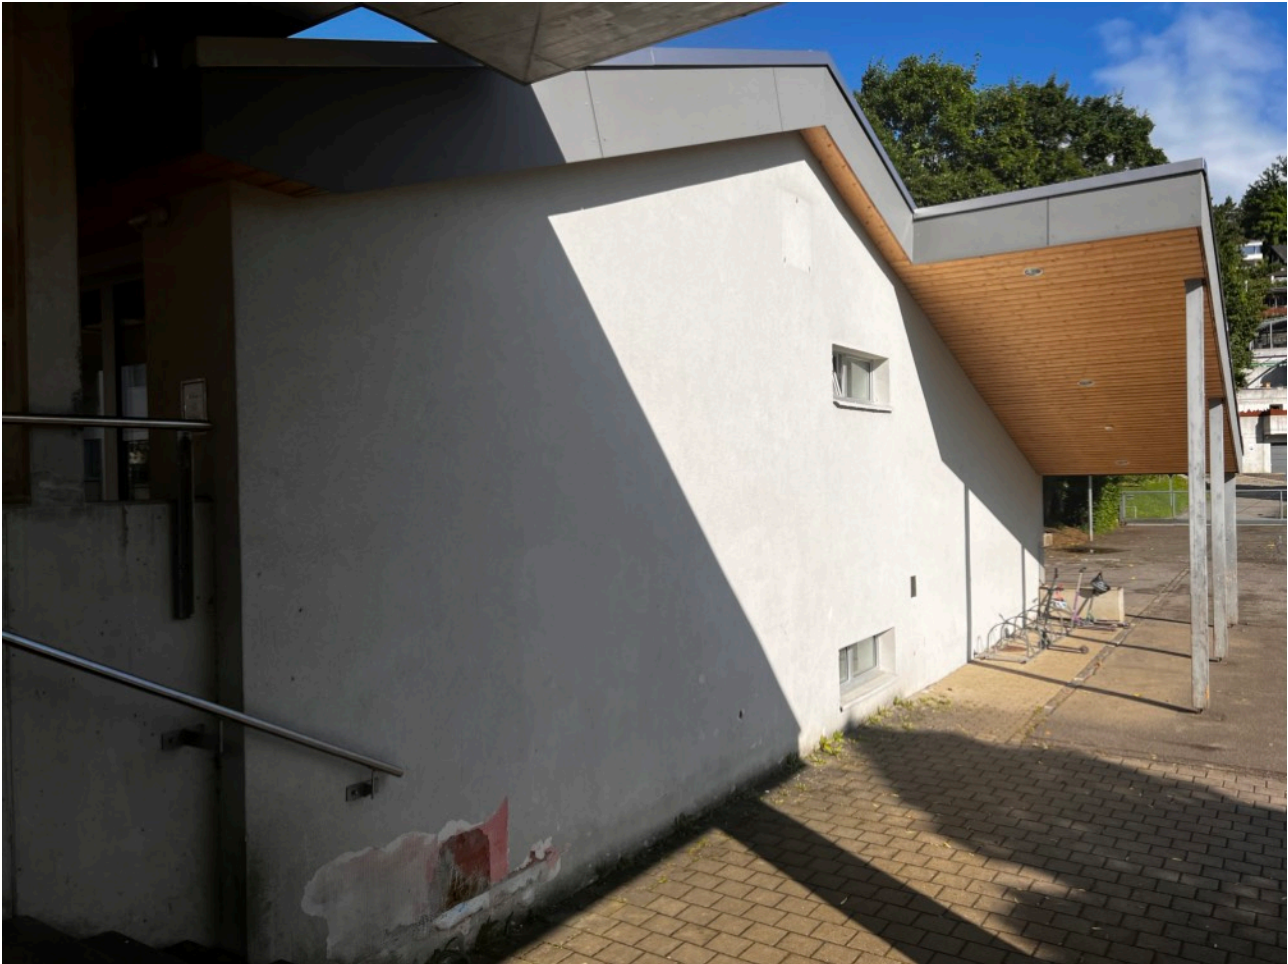
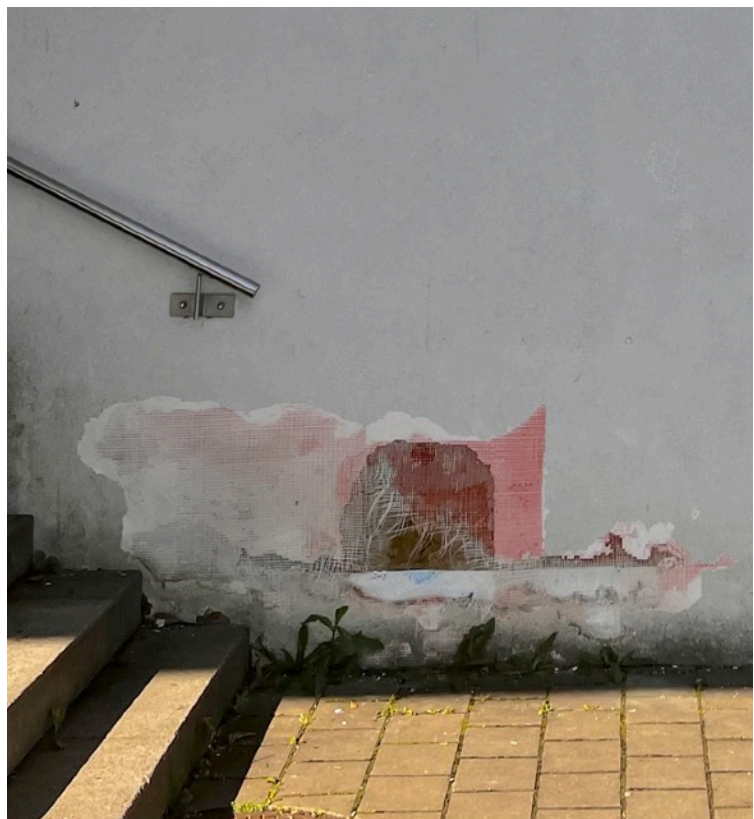
Pos. 1

#### Zustand / Problem

- Terrainanschluss ohne Entwässerung
- kein Kapilarschnitt
- kein Sockelputz oder Sockelelement
- Einfache Netzeinbettung, max. 6 mm inkl. Deckputz
- Netz löst sich Flächig vom Untergrund (Steinwolldämmung 18 cm)
- Diverse Schadstellen am Putz und in der Dämmung durch mechanische Einflüsse (Bälle, Velolenker, Schuhe, etc.)
- Starke Oberflächenverschmutzung

#### Empfohlene Massnahmen

- Kapilarschnitt
- Schutz der bestehenden Dämmung durch eine vorgehängte, hinterlüftete Fassade mit Holzschalung, Sockel aus Kunstharz Vollkern

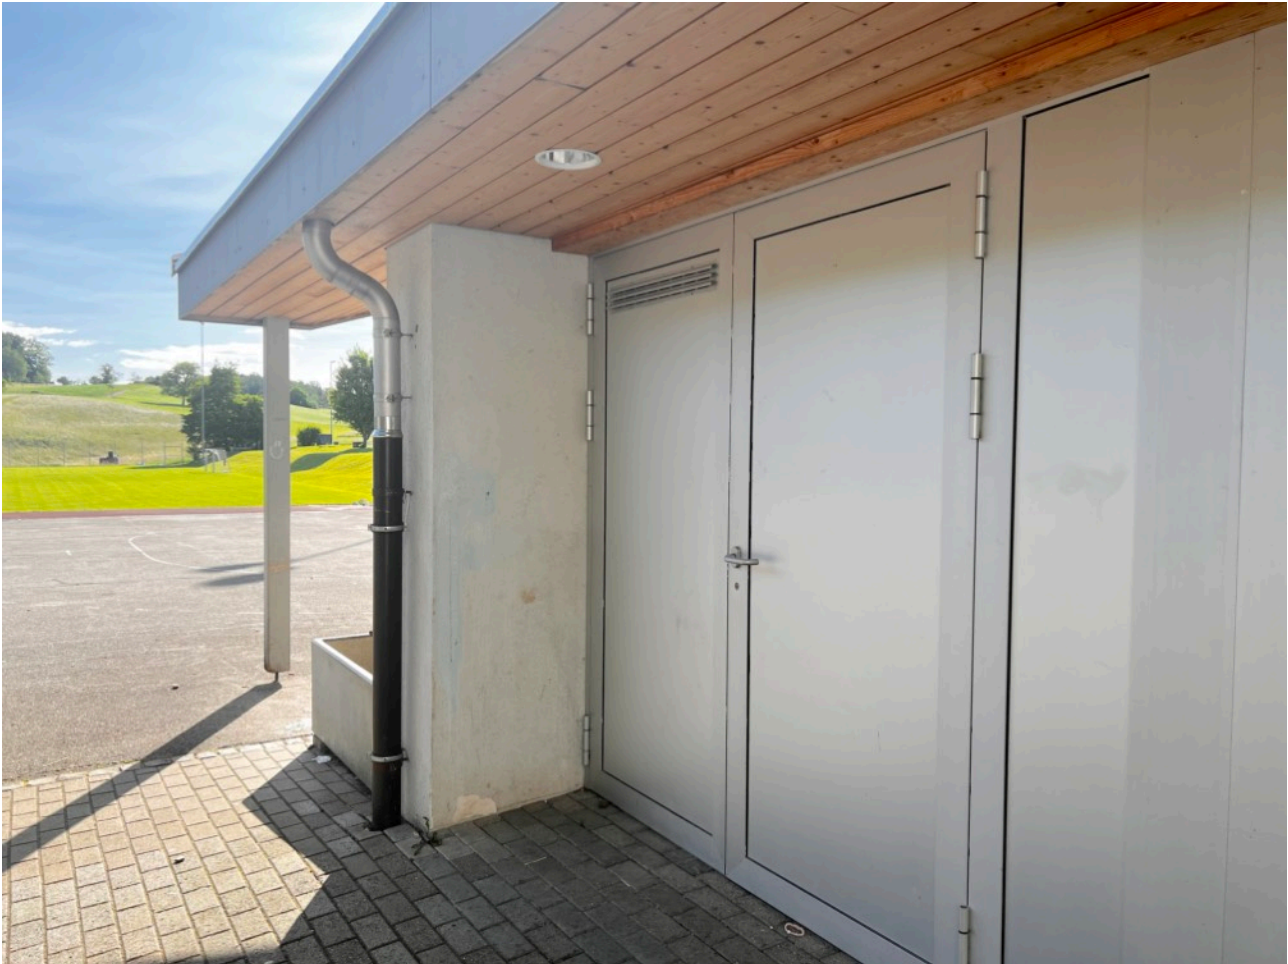
Zustand / Problem

- Terrainanschluss ohne Entwässerung
- kein Kapilarschnitt
- kein Sockelputz oder Sockelelement
- Einfache Netzeinbettung, max. 6 mm inkl. Deckputz
- Abplatzungen am Deckputz
- Starke Oberflächenverschmutzung

Empfohlene Massnahmen

- Kapilarschnitt mit Kittfuge oder Kunststoffprofileinlage
- Neue Netzeinbettung gemäss geltenden Normen
- Neue Oberflächenbehandlung (Maler)

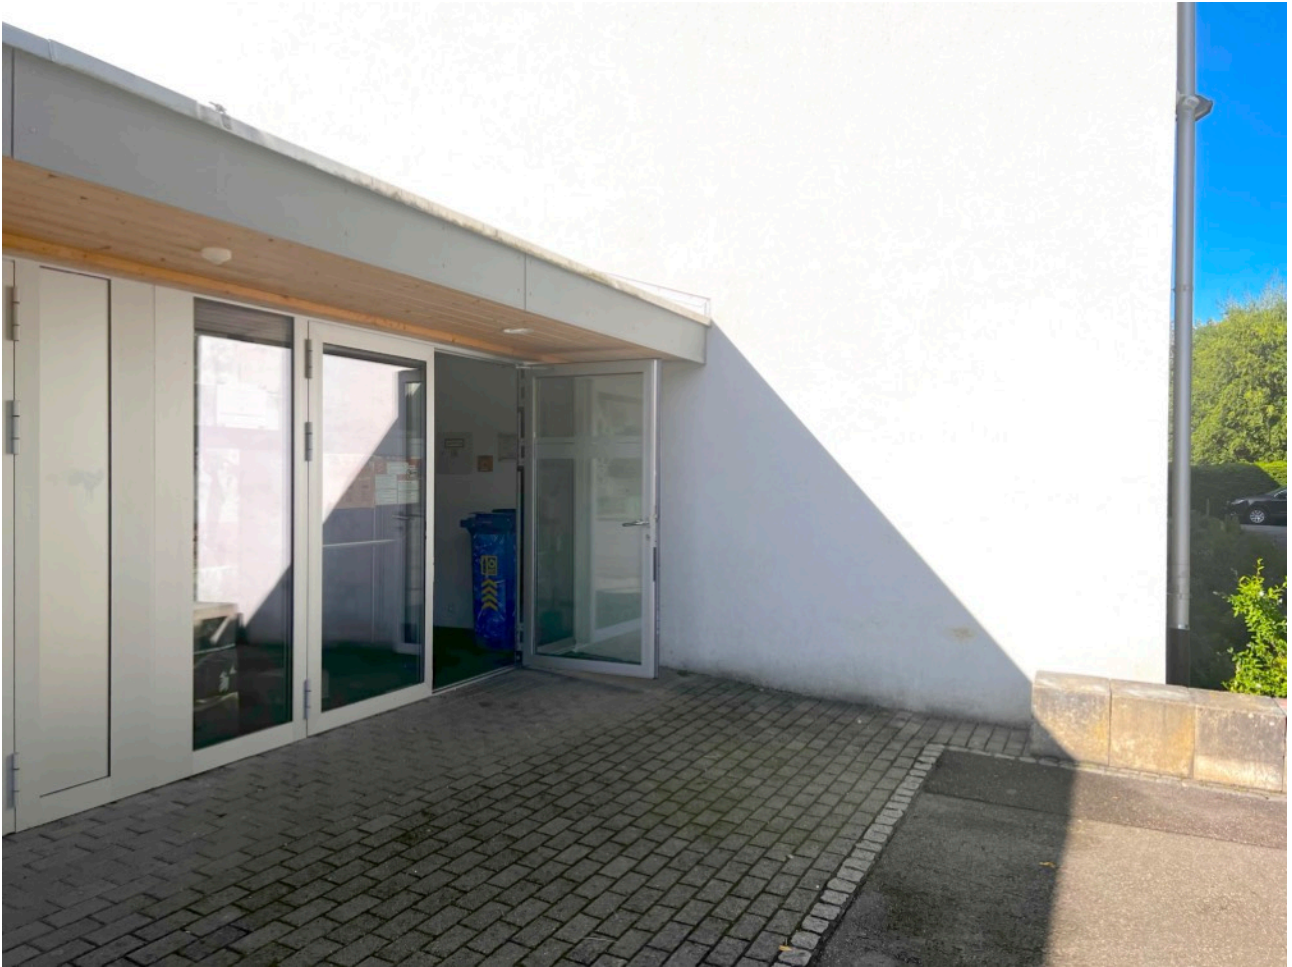
Zustand / Problem

- Terrainanschluss ohne Entwässerung
- kein Kapilarschnitt
- kein Sockelputz oder Sockelelement
- Einfache Netzeinbettung, max. 6 mm inkl. Deckputz
- Abplatzungen am Deckputz
- Starke Oberflächenverschmutzung

Empfohlene Massnahmen

- Kapilarschnitt mit Kittfuge oder Kunststoffprofileinlage
- Neue Netzeinbettung gemäss geltenden Normen
- Neue Oberflächenbehandlung (Maler)

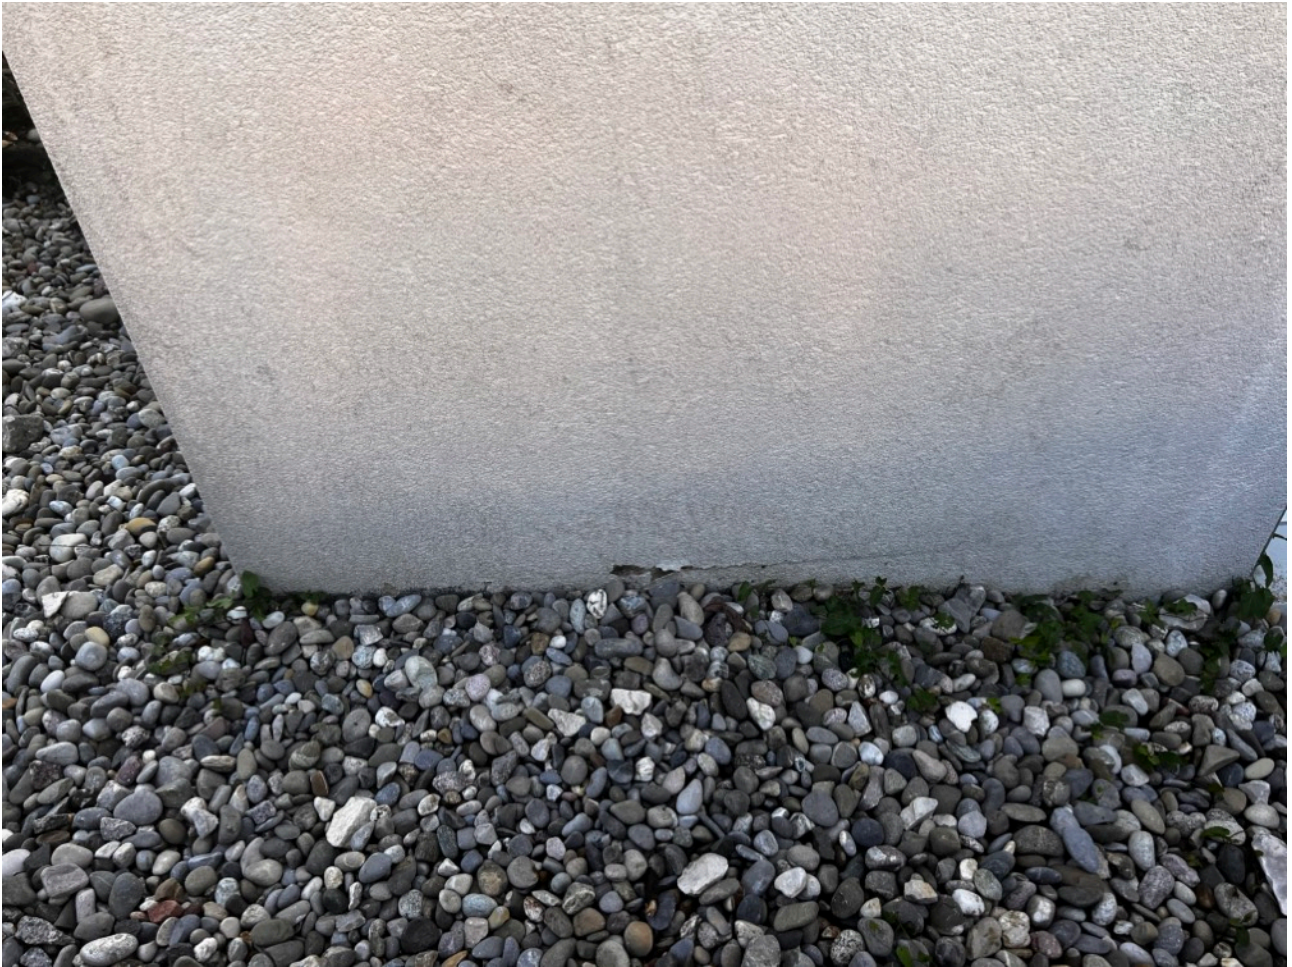
Zustand / Problem

- kein Kapilarschnitt
- kein Sockelputz oder Sockelelement
- Einfache Netzeinbettung, max. 6 mm inkl. Deckputz
- Abplatzungen am Deckputz
- Starke Oberflächenverschmutzung

Empfohlene Massnahmen

- Kapilarschnitt mit Kittfuge oder Kunststoffprofileinlage
- Neue Netzeinbettung mit Sockelputz abgefilzt
- Neue Oberflächenbehandlung (Maler)

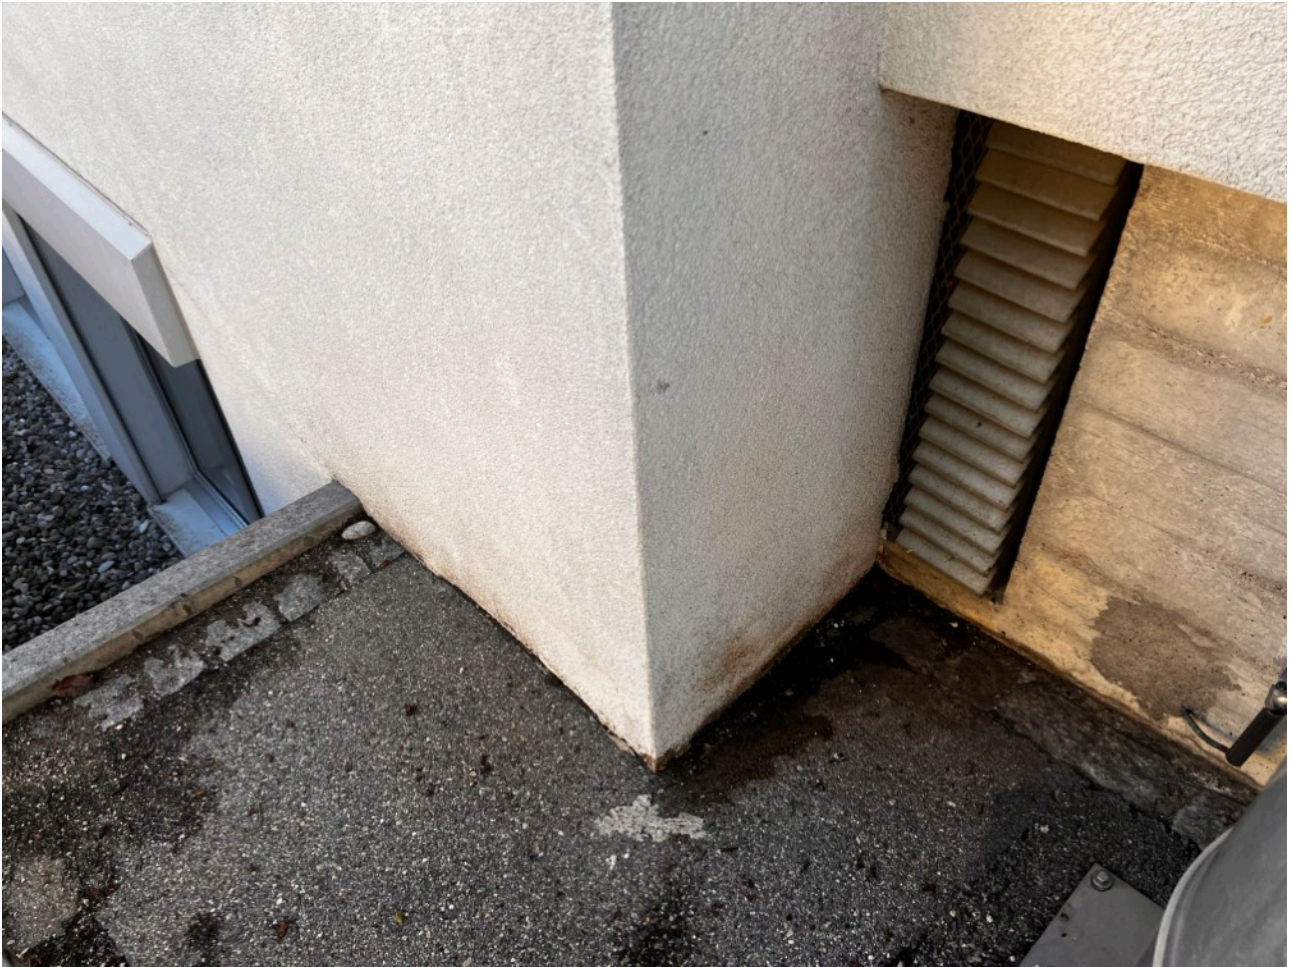
Zustand / Problem

- kein Kapilarschnitt
- kein Sockelputz oder Sockelelement
- Einfache Netzeinbettung, max. 6 mm inkl. Deckputz
- Abplatzungen am Deckputz
- Starke Oberflächenverschmutzung

Empfohlene Massnahmen

- Kapilarschnitt mit Kittfuge oder Kunststoffprofileinlage
- Neue Netzeinbettung mit Sockelputz abgefilzt
- Neue Oberflächenbehandlung (Maler)

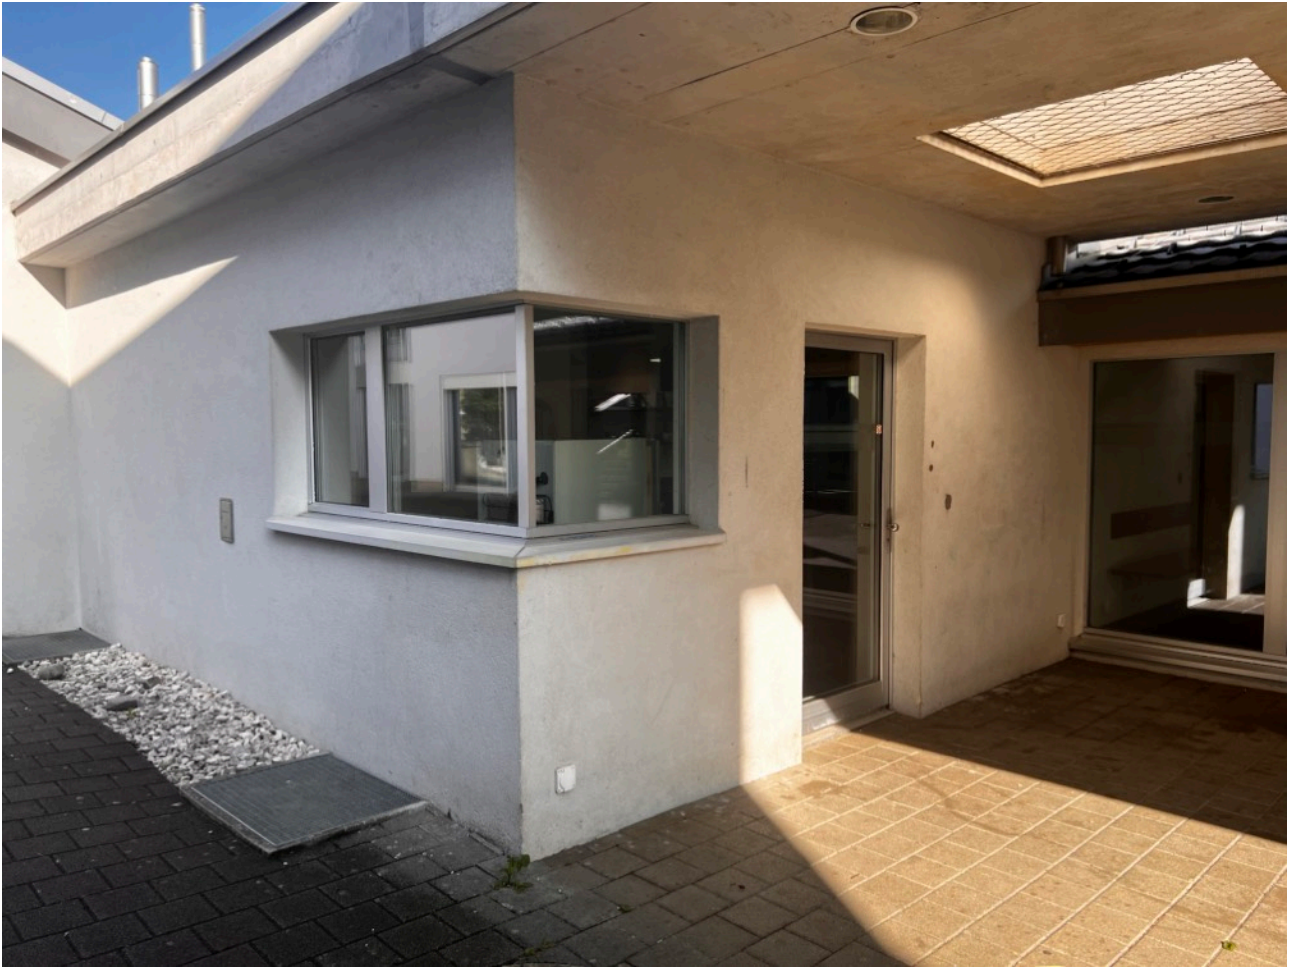
## Pos. 5 Turnhallenanbau Hintereingang

### Zustand / Problem

- Terrainanschluss ohne Entwässerung
- kein Kapilarschnitt
- kein Sockelputz oder Sockelelement
- Einfache Netzeinbettung, max. 6 mm inkl. Deckputz
- Abplatzungen am Deckputz
- Starke Oberflächenverschmutzung

### Empfohlene Massnahmen

- Neue Oberflächenbehandlung (Maler), da überdeckt

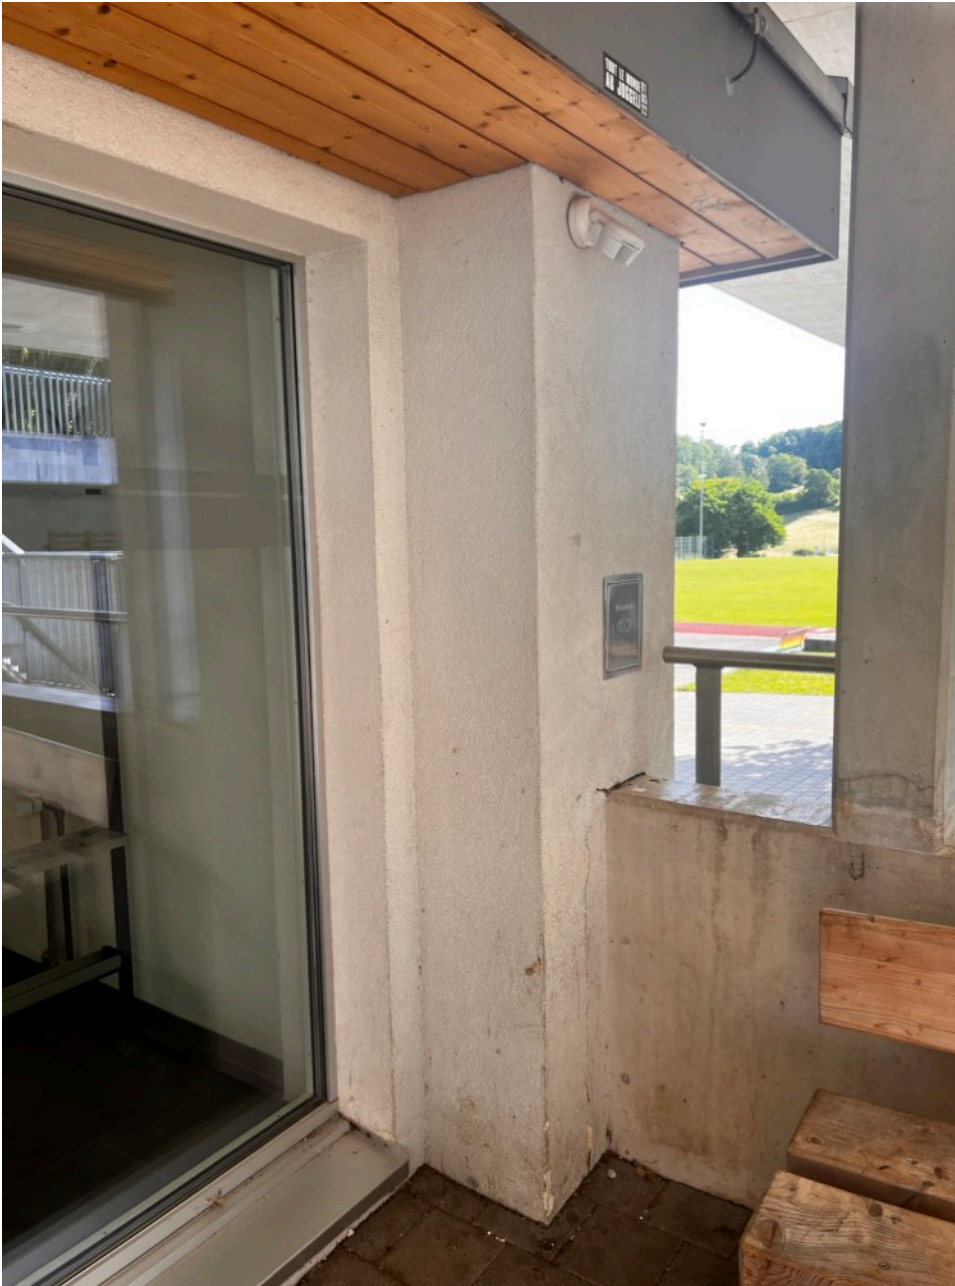
## Pos. 6 Turnhallenannbau Hintereingang

### Zustand / Problem

- Terrainanschluss ohne Entwässerung
- kein Kapilarschnitt
- kein Sockelputz oder Sockelelement
- Einfache Netzeinbettung, max. 6 mm inkl. Deckputz
- Abplatzungen am Deckputz
- Starke Oberflächenverschmutzung

### Empfohlene Massnahmen

- Kapilarschnitt mit Kittfuge oder Kunststoffprofileinlage.
- Neue Netzeinbettung mit Abrieb dito Bestand
- Neue Oberflächenbehandlung (Maler)

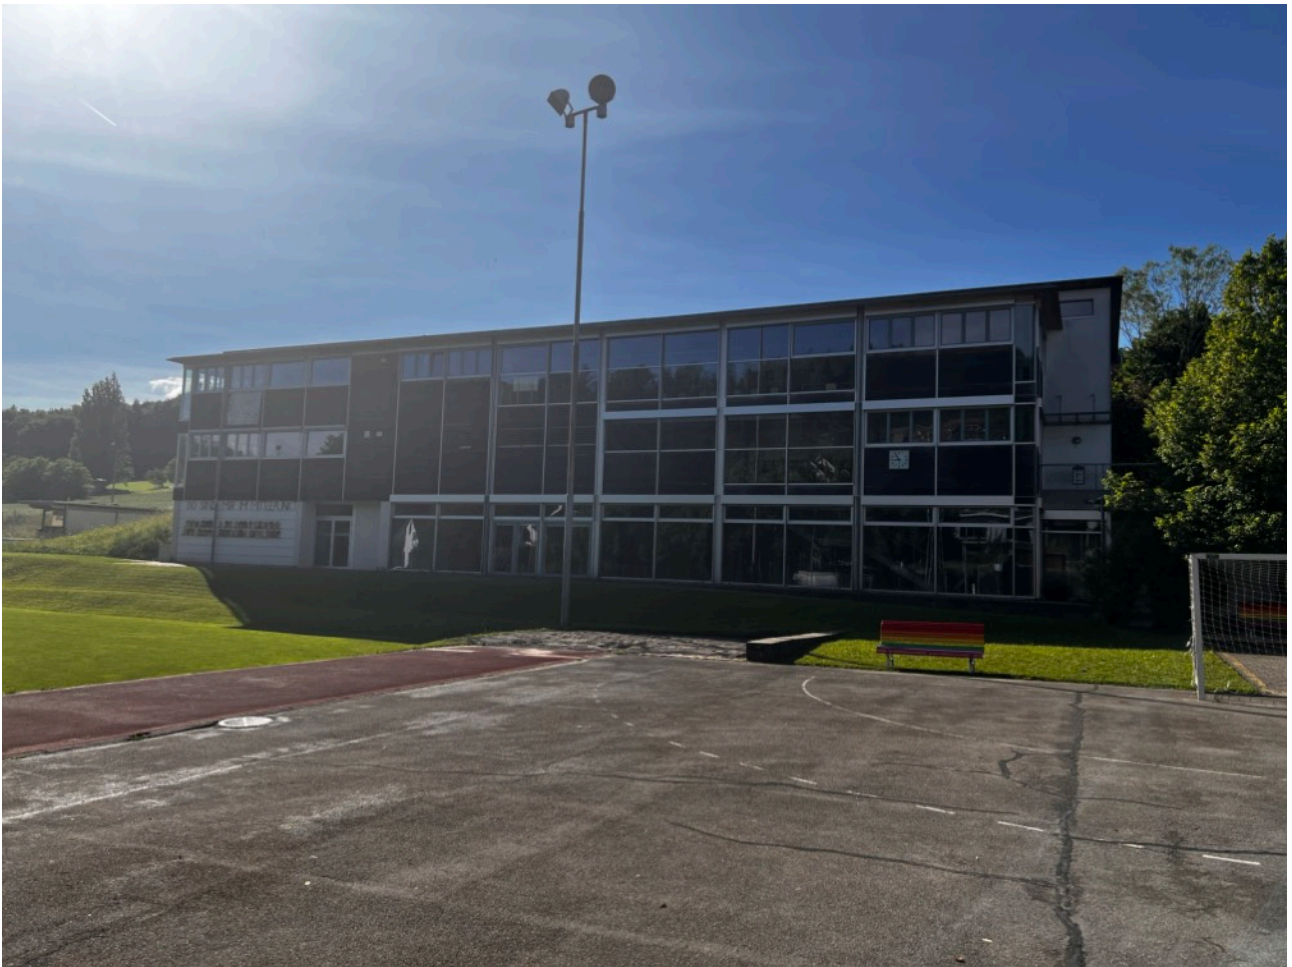
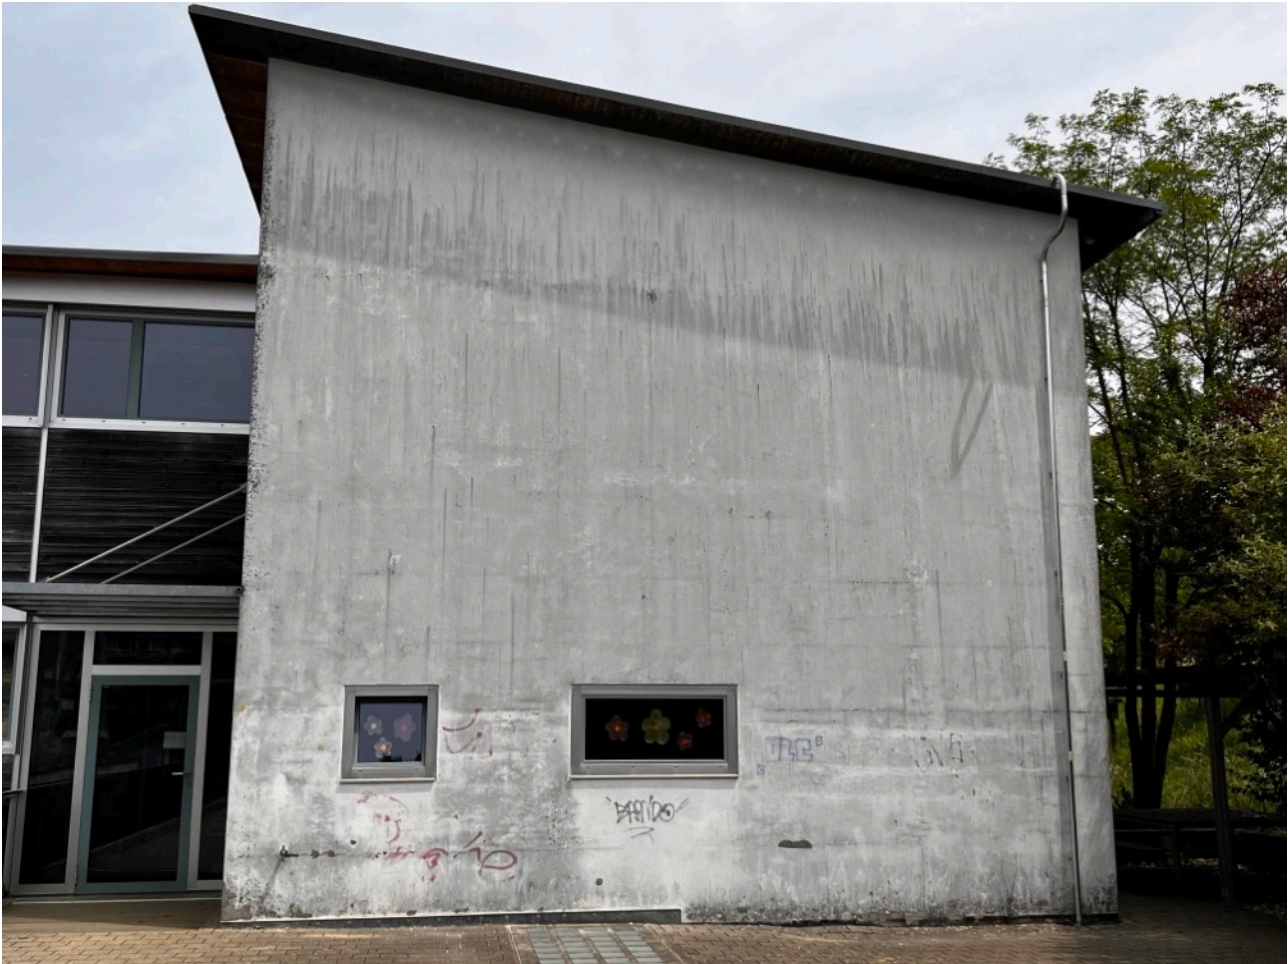
#### Zustand / Problem

- Terrainanschluss ohne Entwässerung
- kein Kapilarschnitt
- kein Sockelputz oder Sockelelement
- Einfache Netzeinbettung, max. 6 mm inkl. Deckputz
- Netz löst sich Flächig vom Untergrund (Steinwolldämmung 18 cm)
- Diverse Schadstellen am Putz und in der Dämmung durch mechanische Einflüsse (Bälle, Velolenker, Schuhe, etc.)
- Starke Oberflächenverschmutzung

#### Empfohlene Massnahmen

- Kapilarschnitt
- Schutz der bestehenden Dämmung durch eine vorgehängte, hinterlüftete Fassade mit Holzschalung, Sockel aus Kunstharz Vollkern

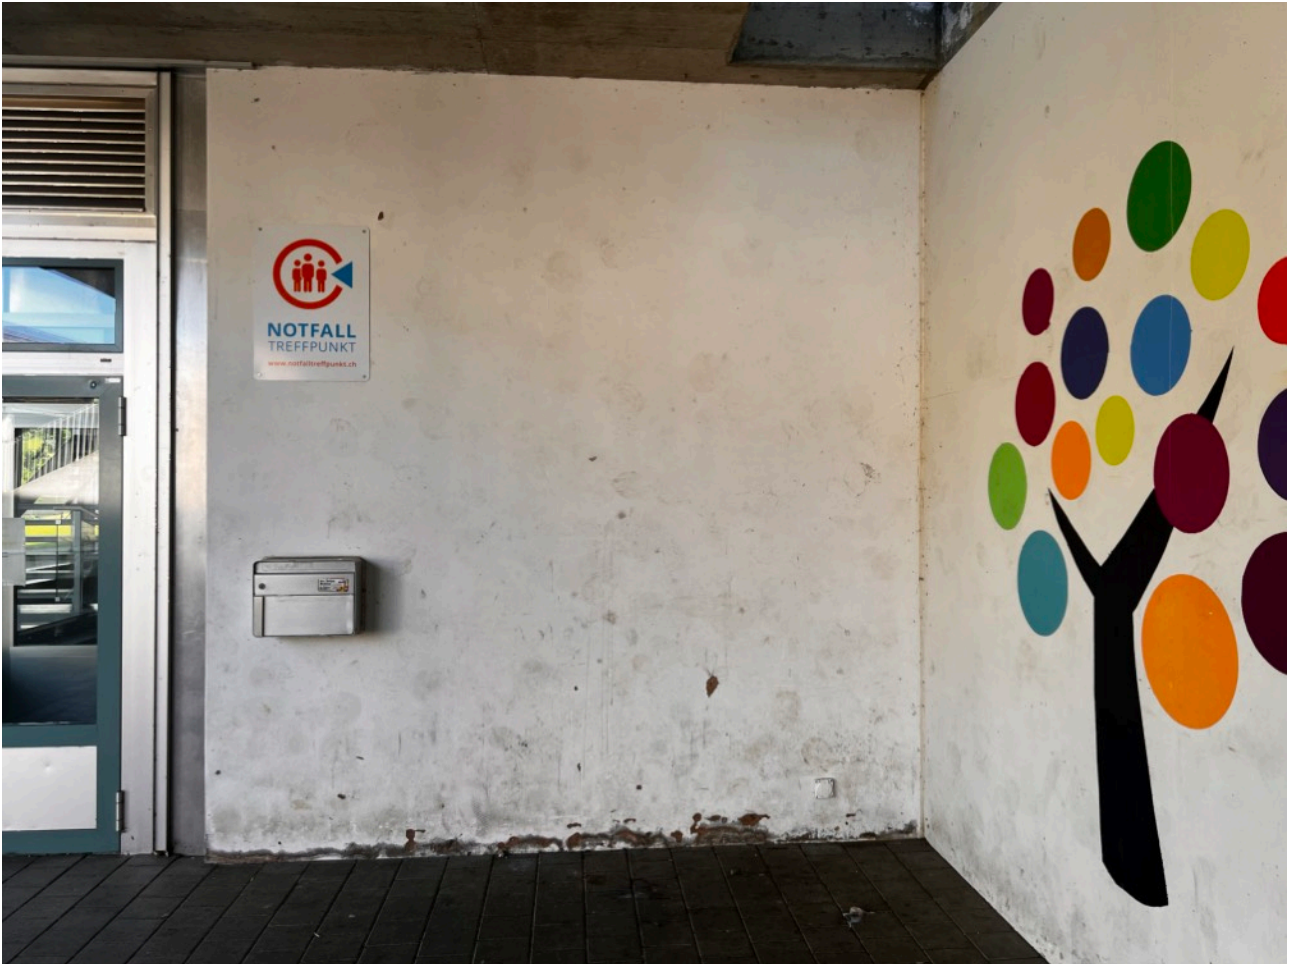
#### Zustand / Problem

- starke mechanische Beanspruchung durch Schuhe (wir zum üben des Handstandes genutzt)
- Einfache Netzeinbettung, max. 6 mm inkl. Deckputz
- Netz löst sich vom Untergrund
- Abplatzungen am Deckputz
- Starke Oberflächenverschmutzung

#### Empfohlene Massnahmen

- Sicherung der Dämmung durch zusätzliche Spezialdübel
- Neue Netzeinbettung mit Abrieb gemäss geltenden Normen
- Neue Oberflächenbehandlung (Maler)

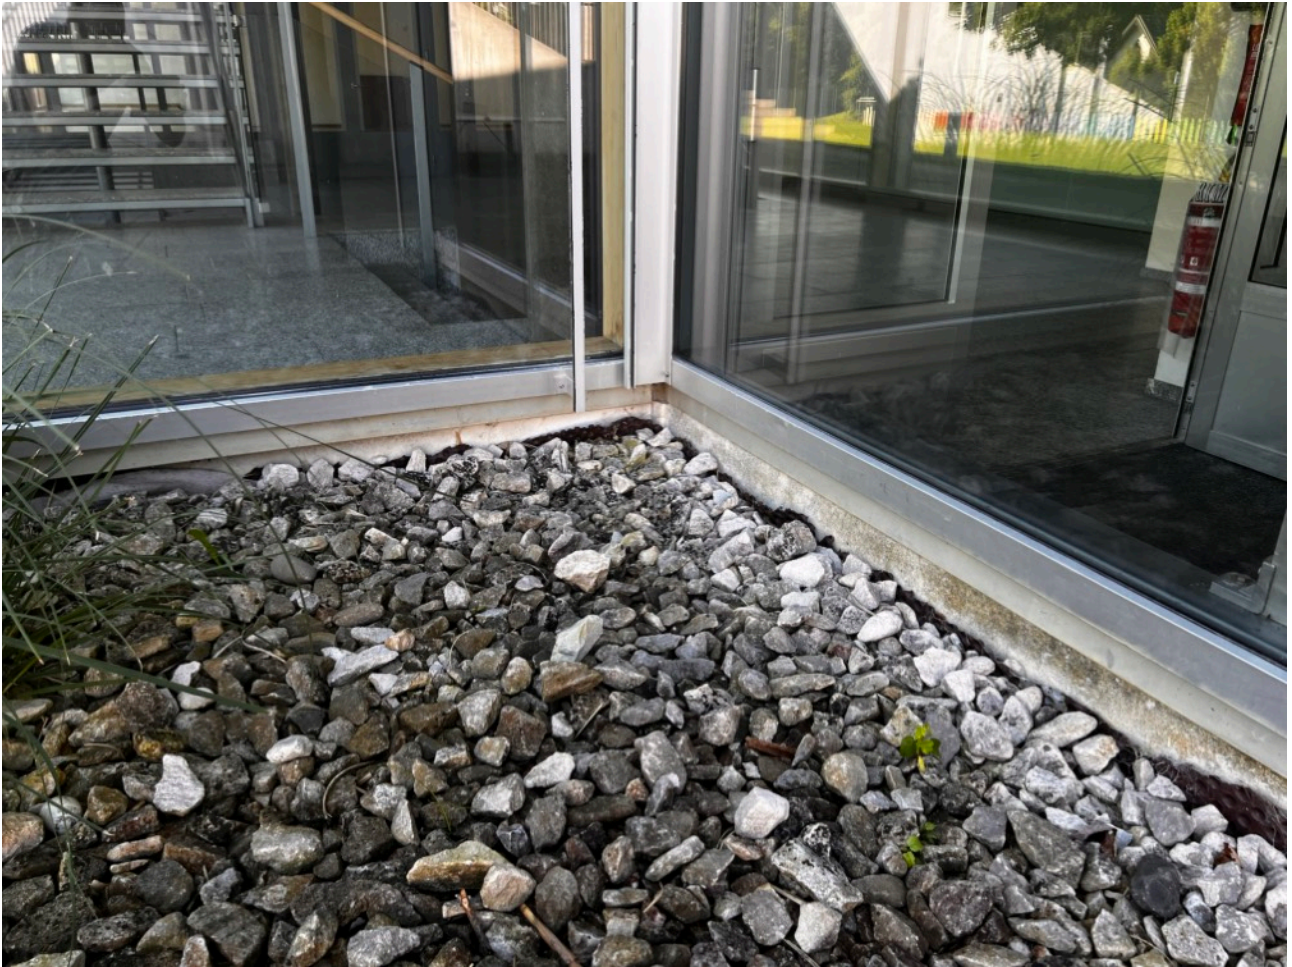
Pos. 9 Schulhaus Sockelgeschoss, Eingang Gemeindesaal

Zustand / Problem

- Terrainsenkung
- Perimeterdämmung liegt teilweise frei, Deltafolie liegt sichtbar frei

Empfohlene Massnahmen

- anfüllen der Fläche mit zusätzlichem Schotter (durch Werkhof Gemeinde)

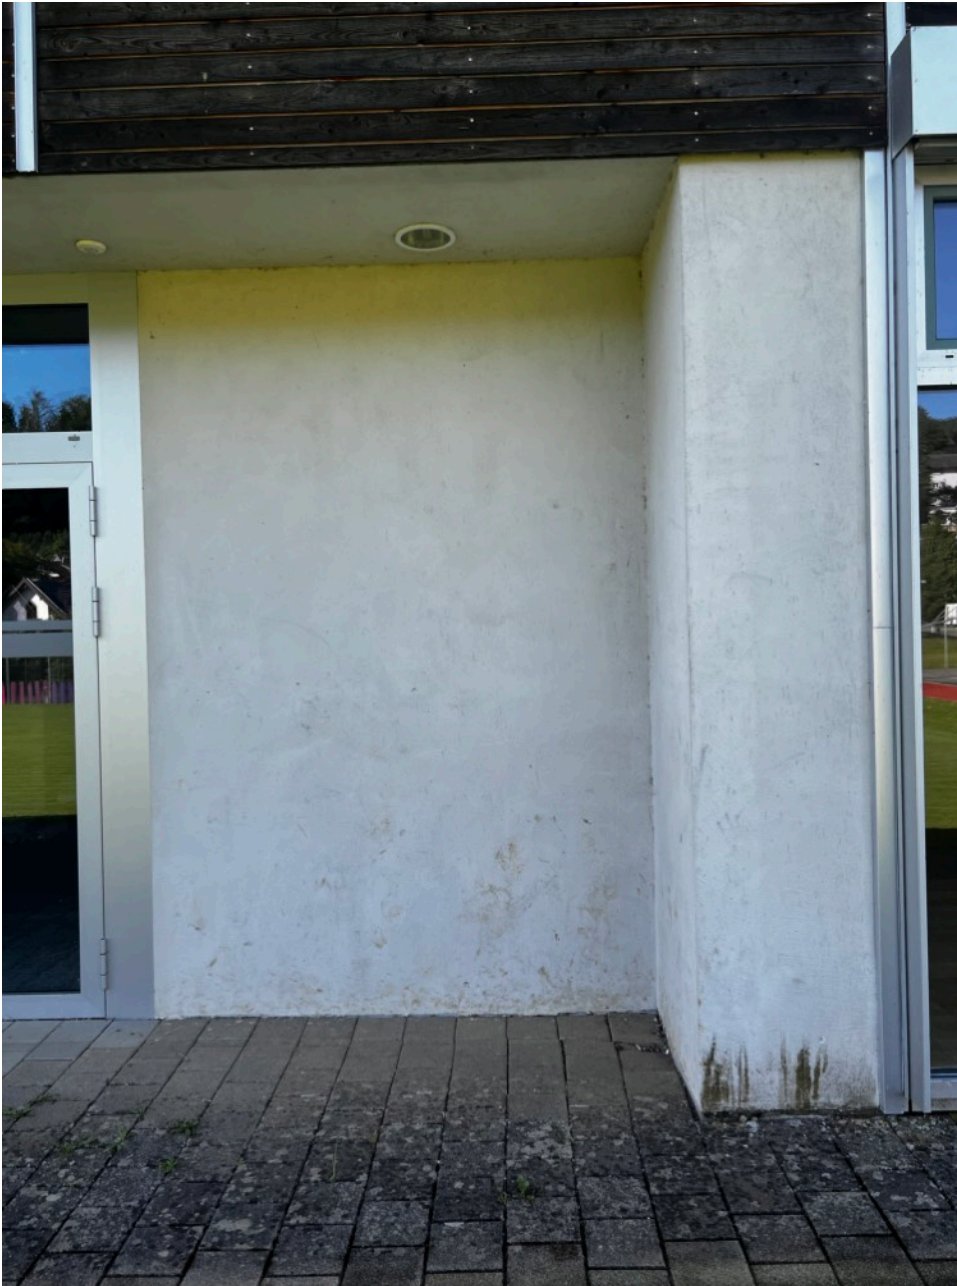
Zustand / Problem

- Terrainanschluss ohne Entwässerung
- kein Kapilarschnitt
- nur Grundputz, kein Deckputz vorhanden
- starke Oberflächenverschmutzung

Empfohlene Massnahmen

- Kapilarschnitt mit Kittfuge oder Kunststoffprofileinlage.
- Neue Netzeinbettung mit Abrieb gemäss geltenden Normen
- Neue Oberflächenbehandlung (Maler).

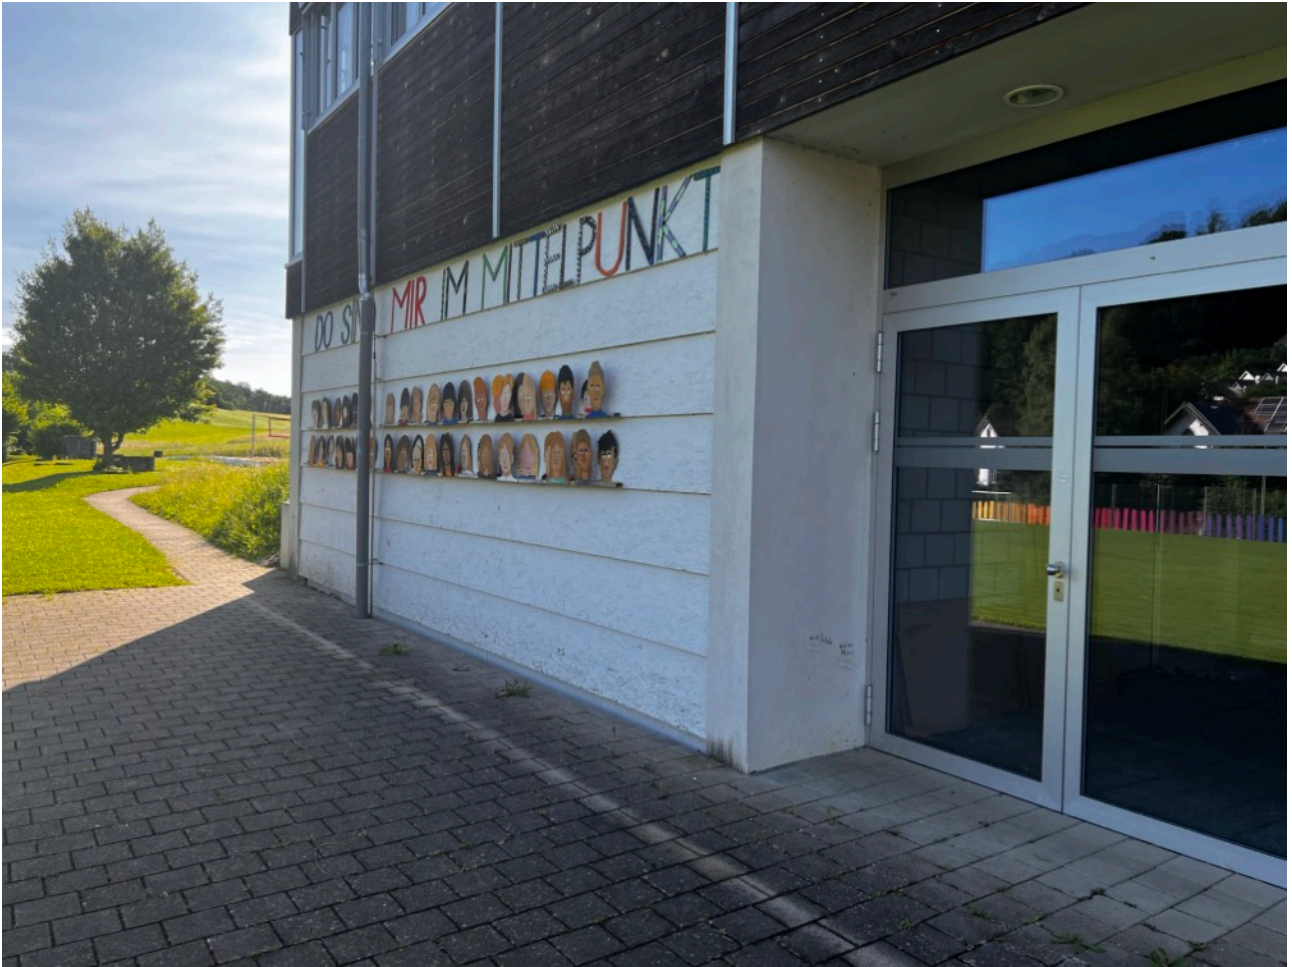
Zustand / Problem

- Terrainanschluss ohne Entwässerung
- kein Kapilarschnitt
- nur Grundputz, kein Deckputz vorhanden
- starke Oberflächenverschmutzung

Empfohlene Massnahmen

- Kapilarschnitt mit Kittfuge oder Kunststoffprofileinlage
- Neue Netzeinbettung mit Abrieb gemäss geltenden Normen
- Neue Oberflächenbehandlung (Maler)

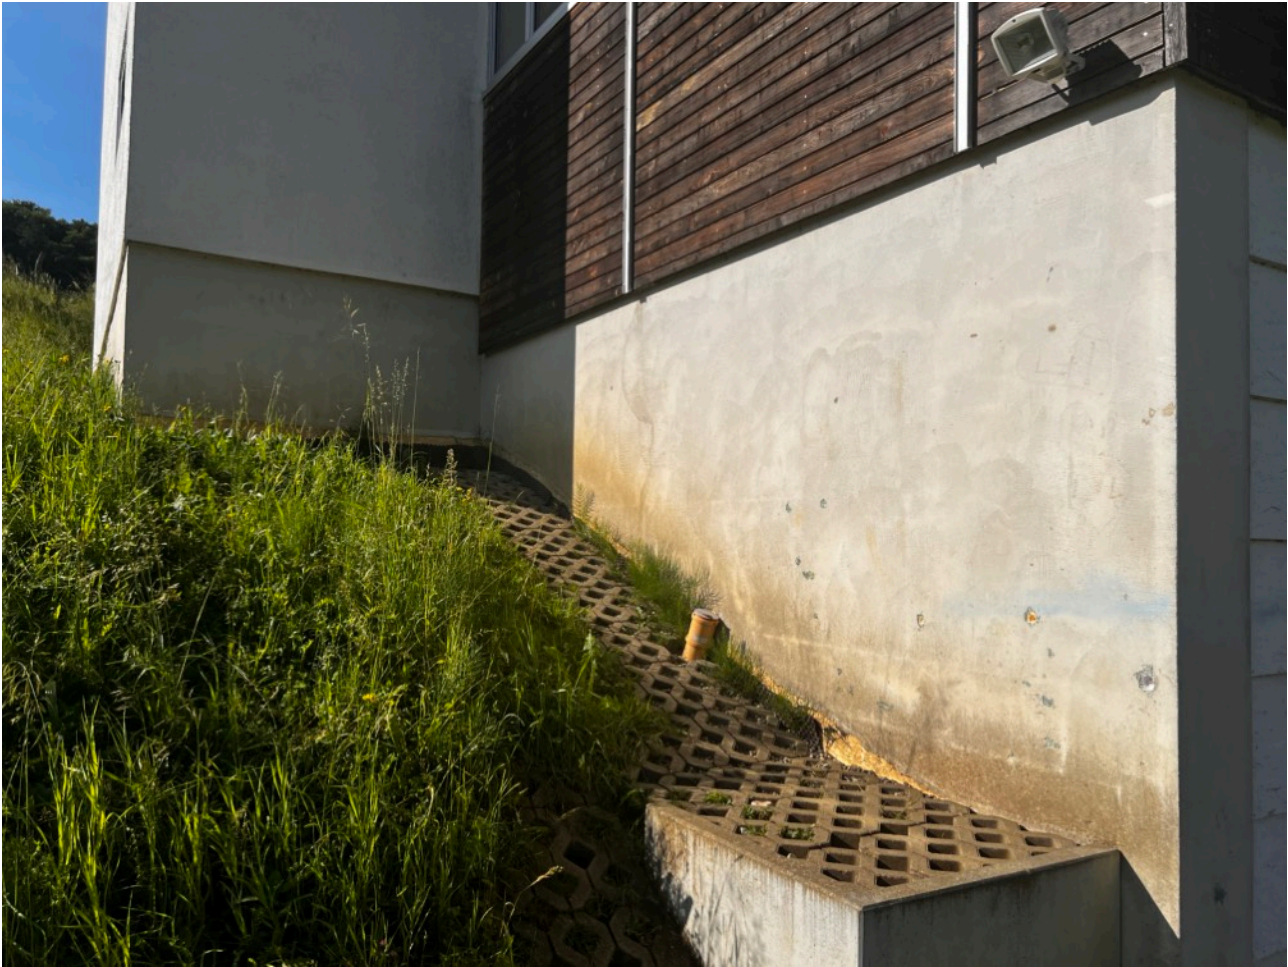
#### Zustand / Problem

- kein Sockelputz oder Sockelelement
- kein Kapilarschnitt
- einfache Netzeinbettung, max. 6 mm stark
- kein Deckputz vorhanden
- starke Oberflächenverschmutzung
- Terrainsetzungen, Perimeterdämmung kommt zum Vorschein

#### Empfohlene Massnahmen

- Kapilarschnitt mit Kittfuge oder Kunststoffprofileinlage
- Neue Netzeinbettung mit Sockelputz gemäss geltenden Normen
- Neue Oberflächenbehandlung (Maler)
- Verbundsteine neu legen (durch Werkhof Gemeinde)

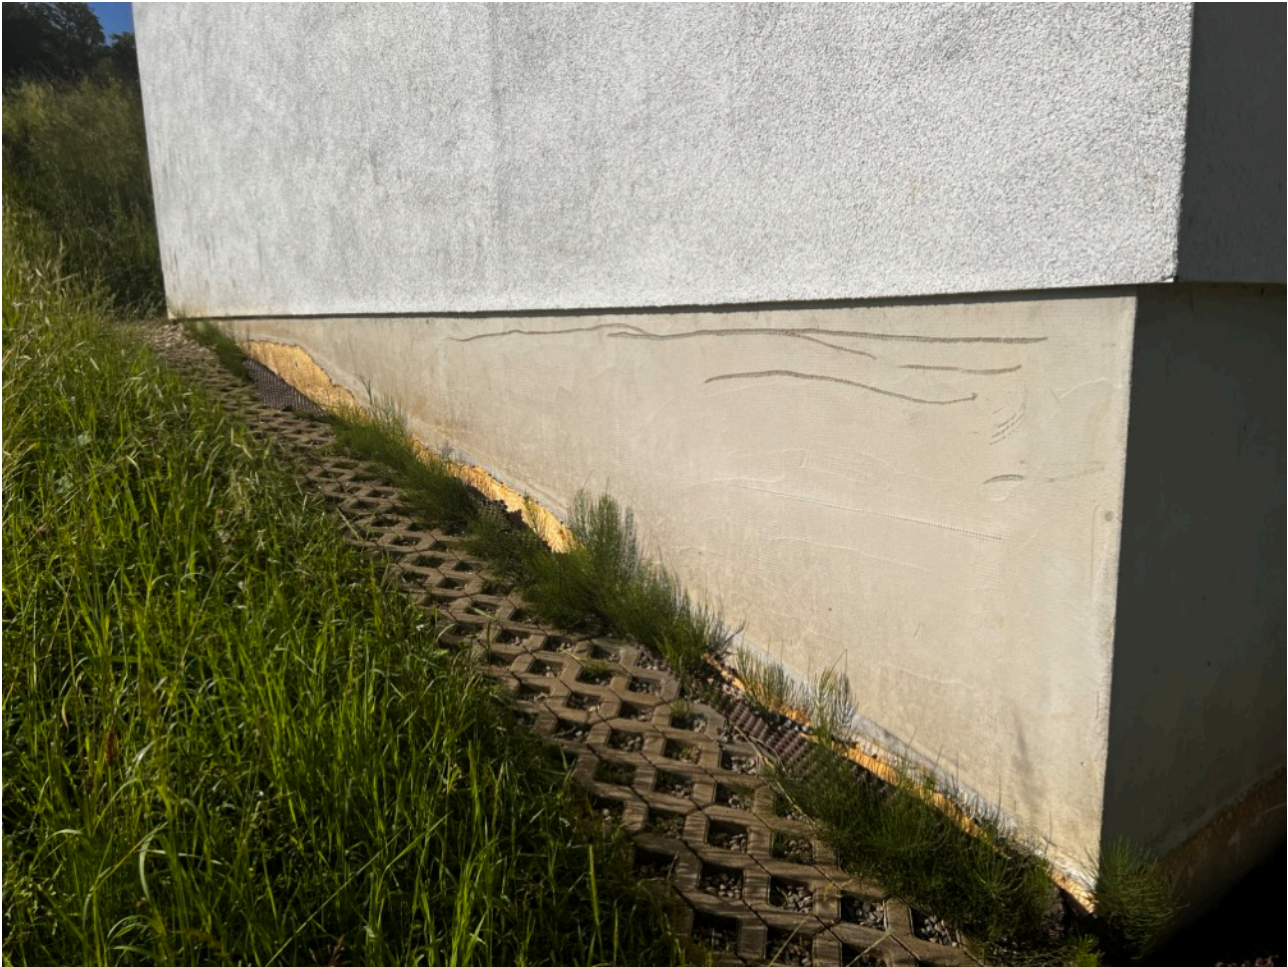
Zustand / Problem

- kein Sockelputz oder Sockelelement
- kein Kapilarschnitt
- einfache Netzeinbettung, max. 6 mm stark
- kein Deckputz vorhanden
- starke Oberflächenverschmutzung
- Terrainsetzungen, Perimeterdämmung kommt zum Vorschein

Empfohlene Massnahmen

- Kapilarschnitt mit Kittfuge oder Kunststoffprofileinlage
- Neue Netzeinbettung mit Sockelputz gemäss geltenden Normen
- Neue Oberflächenbehandlung (Maler)
- Verbundsteine neu legen (durch Werkhof Gemeinde)
