Gemeinde Schwarzenburg  
Bauverwaltung  
Bernstrasse 1 | Postfach 68  
3150 Schwarzenburg

**2429 / Reservoir Husmattweidli**  
**Sanierung Kammern**  
**Kurzbericht**

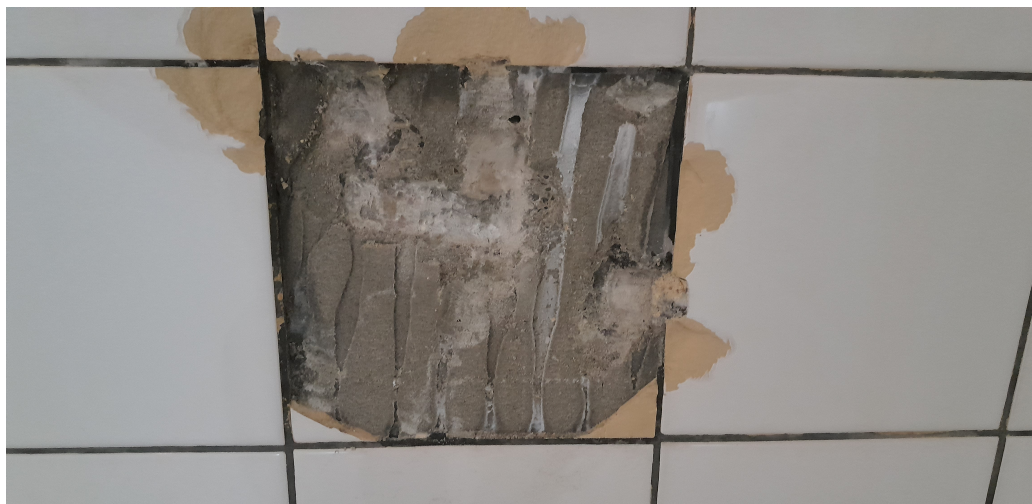
Bild von der Plattensondage:

Bei den mineralischen Platten wurde der Kleber mit der Zahntraufel aufgetragen, dies ist durch die zusammengedrückten Kleberberge ersichtlich.

Grundsätzlich durften damals die Platten nur vollflächig verlegt werden, das heisst der Kleber hätte keine Täler gehabt, die vom Wasser hinterlaufen werden können.

Wir sehen zum Teil Kalkausscheidungen, aber das grössere Problem, ist die Hygiene und Anforderungen an die Trinkwasserrichtlinien.

**Stehendes, bzw. unkontrolliertes stehendes Wasser hinter den Platten ein zu grosses hygienisches Risiko.**

Aufgrund der Erfahrungen und dem Kostenvorteil bei der Sanierung vom Reservoir Milken, schlagen wir die Variante "mineralische Beschichtung" als Sanierungslösung vor. Die Sanierungslösung hat sich bei Betonkammern durchgesetzt und ist gegenüber PE-Platten, Chromstahlplatten und Folienauskleidungen technisch ausgereifter und kostengünstiger.

Die Sanierung umfasste den vollständigen Abbruch der Plattenauskleidung, die Vorbereitung des Untergrunds und Neubeschichtung der Wände und des Bodens.
