## Rapport de diagnostic des polluants

| ID rapport | 23111031_LesDiablerets_Vuarnaz10 |
| Type d'inspection | Avant travaux |

| Adresse | Chemin de la Vuarnaz<br>10<br>1865 Les Diablerets |

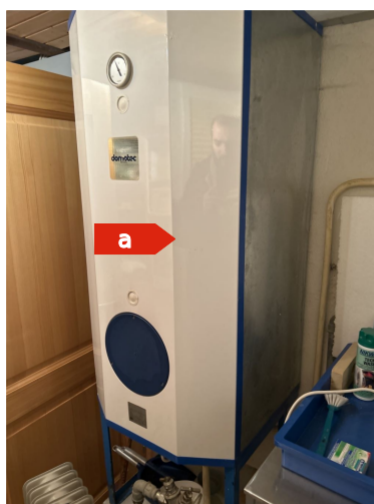
Fiche 1: Chauffe-eau

| Localisation | | Élément | | Amiante | |
|---|---|---|---|---|---|
| ID plan | 1 | ID élément | 0002 | Quantité approximative | 1 Pièce(s) |
| Local | Cave | Échantillon prélevé | Non | Contient de l'amiante | <b>a</b> |

| 1 <sup>re</sup> étape | | | | 2 <sup>e</sup> étape | | | 3 <sup>e</sup> étape | |
|---|---|---|---|---|---|---|---|---|
| 1 | 0 | 0 | 1 | 2 | 2 | B | III | Non |

Installation datant de 1989. Considéré comme amianté par défaut. Des investigations supplémentaires sont nécessaires lors du démontage

L'assainissement est à réaliser par une entreprise spécialisée

Décharge type E / Voir tableau "conditionnement"

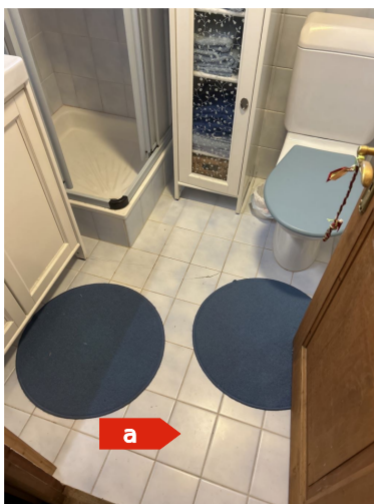
Fiche 2: Colle de carrelage bleu

| Localisation | | Élément | | Amiante | |
|---|---|---|---|---|---|
| ID plan | 2 | ID élément | 0100 | Quantité approximative | 3 m² |
| Local | Salle de douche | Échantillon prélevé | Oui | Contient de l'amiante | <b>a</b> |

| 1 <sup>re</sup> étape | | | | 2 <sup>e</sup> étape | | | 3 <sup>e</sup> étape | |
|---|---|---|---|---|---|---|---|---|
| 1 | 0 | 0 | 1 | 2 | 2 | B | III | Non |

| 1 <sup>re</sup> étape | | | | 2 <sup>e</sup> étape | | | 3 <sup>e</sup> étape | |
|---|---|---|---|---|---|---|---|---|
| L'assainissement est à réaliser par une entreprise spécialisée | | | | | | | | |
| Décharge type E / Voir tableau "conditionnement" | | | | | | | | |

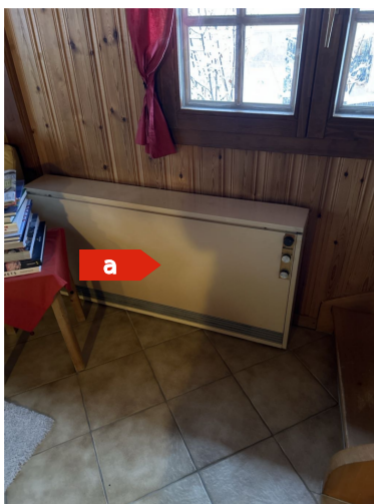
### Fiche 3: Chauffage électrique à accumulation

| Localisation | | Élément | | Amiante | |
|---|---|---|---|---|---|
| ID plan | 2 | ID élément | 0106 | Quantité approximative | 1 Pièce(s) |
| Local | Séjour | Échantillon prélevé | Non | Contient de l'amiante | <b>a</b> |

| 1 <sup>re</sup> étape | | | | 2 <sup>e</sup> étape | | | 3 <sup>e</sup> étape | |
|---|---|---|---|---|---|---|---|---|
| 1 | 0 | 0 | 1 | 2 | 2 | B | III | Non |
| Considéré comme amianté par défaut. Des investigations supplémentaires sont nécessaires lors du démontage | | | | | | | | |

| 1 <sup>re</sup> étape | | | | 2 <sup>e</sup> étape | | | 3 <sup>e</sup> étape | |
|---|---|---|---|---|---|---|---|---|
| L'assainissement est à réaliser par une entreprise spécialisée | | | | | | | | |
| Décharge type E / Voir tableau "conditionnement" | | | | | | | | |

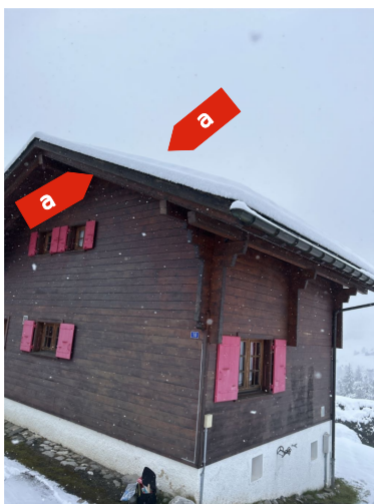
### Fiche 4: Toiture et Sous-toiture

| Localisation | | Élément | | Amiante | |
|---|---|---|---|---|---|
| ID plan | 4 | ID élément | 0304 | Quantité approximative | Non défini |
| Local | Toiture | Échantillon prélevé | Non | Contient de l'amiante | <b>a</b> |

| 1 <sup>re</sup> étape | | | | 2 <sup>e</sup> étape | | | 3 <sup>e</sup> étape | |
|---|---|---|---|---|---|---|---|---|
| 1 | 0 | 0 | 1 | 2 | 2 | B | III | Non |
| Inaccessible. Considéré comme amianté par défaut. Des investigations supplémentaires sont nécessaires lors du démontage. | | | | | | | | |

| 1 <sup>re</sup> étape | | | | 2 <sup>e</sup> étape | | | 3 <sup>e</sup> étape | |
|---|---|---|---|---|---|---|---|---|
| L'assainissement est à réaliser par une entreprise spécialisée | | | | | | | | |
| Décharge type E / Voir tableau "conditionnement" | | | | | | | | |
