## **Transformation du chalet la Lavanches**

### **RAPPORT DE DIAGNOSTIC AMIANTE**

« AVANT TRAVAUX »

N° de DOSSIER 23-17

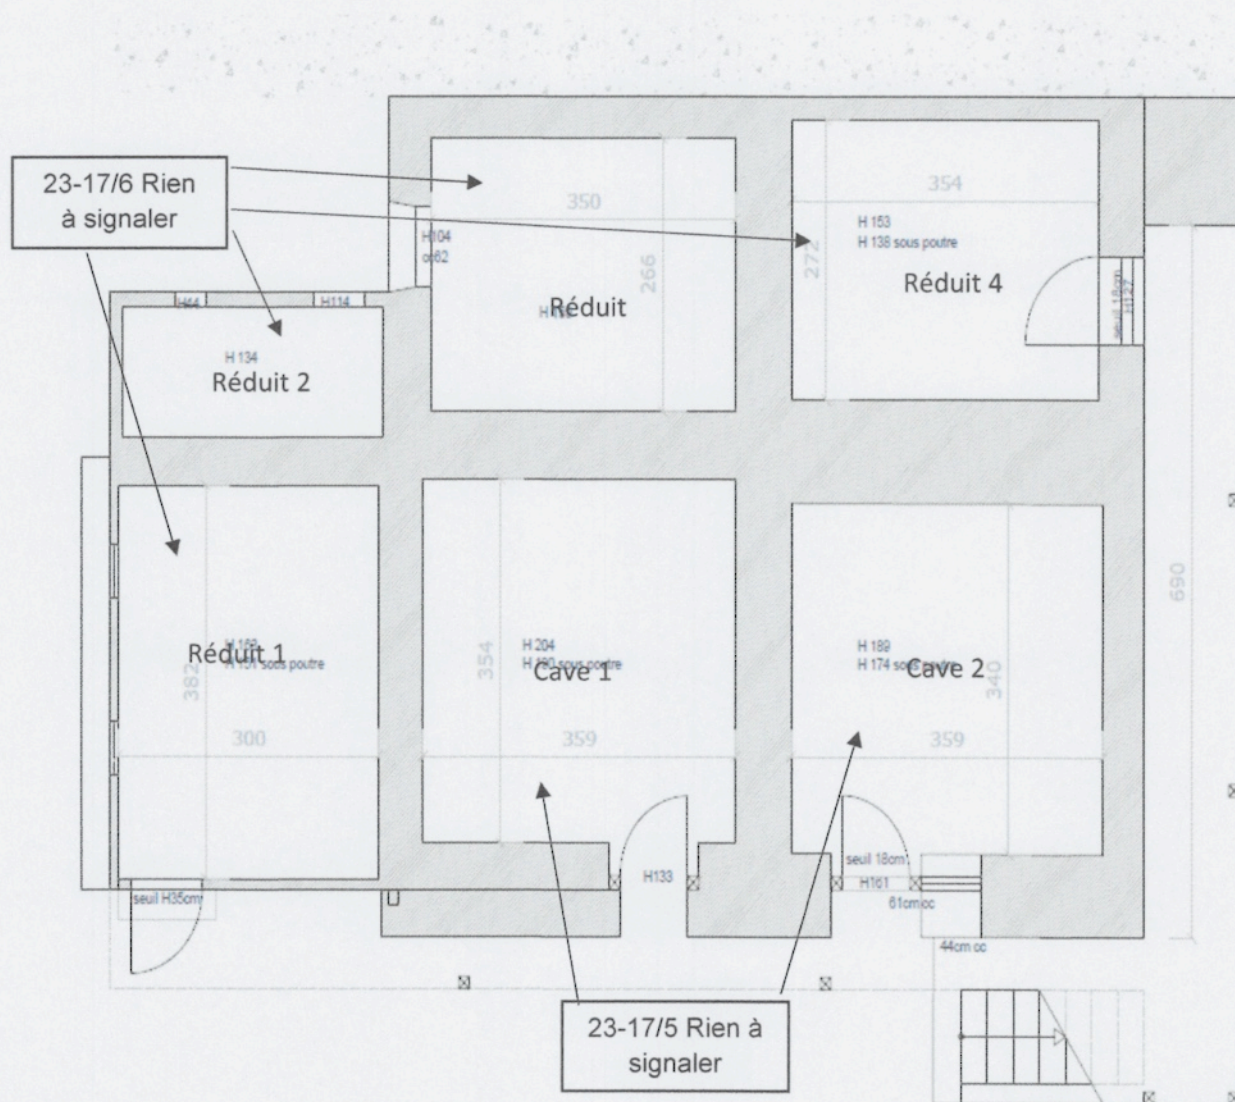
## Sous-Sol

| Etage | Lieu/Local | Description du matériau ou de l'élément et quantité (nb d'éléments, surface, etc.) | Sondage n° | Type matériaux (F/C/FP/F/A/SOL/NFA) | Fiche d'identification | Plan/Croquis n° | Prélevé (O/N) | Présence d'amiante (A/N/R) | MCA par défaut/Par analyse (LAB/DEF) | Code grille | Taux de FAR/m² si VDI | Risque de libération d'amiante (A/B/C) | Evaluation globale du matériau (≤ 1 à ≥ 4) | Risque pour les occupants (I/II/III) | Prochain contrôle des MCA | Remarques |
|---|---|---|---|---|---|---|---|---|---|---|---|---|---|---|---|---|
| S-sol | Cave 1-2 | Rien à signaler | 5 | RAS | | 1 | | | | | | | | | | |
| S-sol | Réduit 1-4 | Rien à signaler | 6 | RAS | | 1 | | | | | | | | | | |

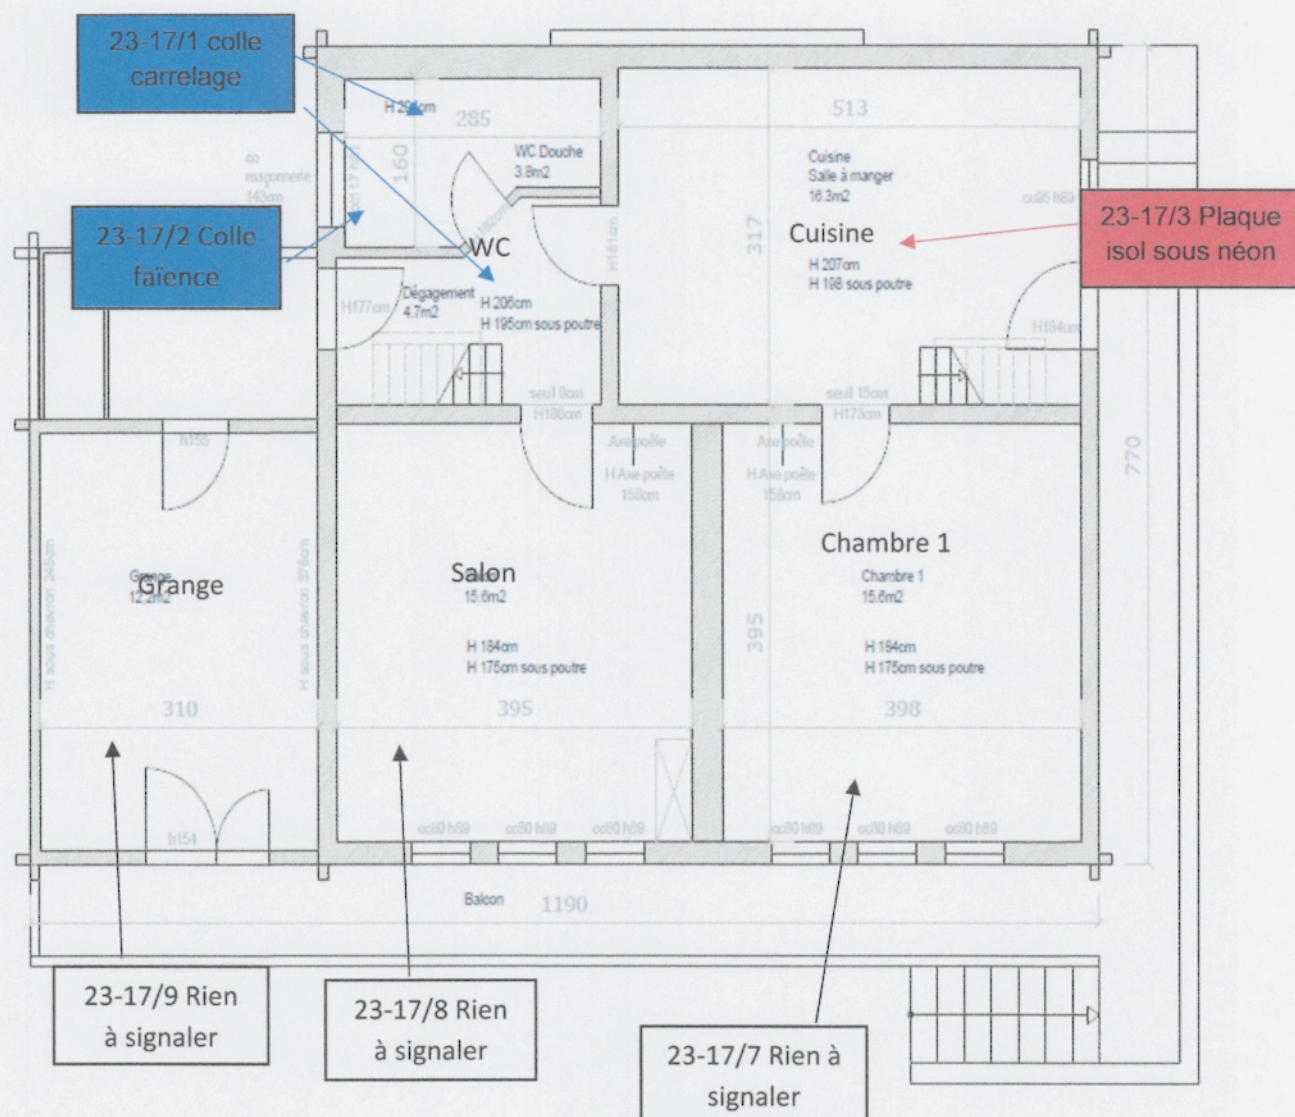
## Rez-de-chaussée

| Etage | Lieu/Local | Description du matériau ou de l'élément et quantité (nb d'éléments, surface, etc.) | Sondage n° | Type matériaux (F/C/FP/F/A/SOL/NFA) | Fiche d'identification | Plan/Croquis n° | Prélevé (O/N) | Présence d'amiante (A/N/R) | MCA par défaut/Par analyse (LAB/DEF) | Code grille | Taux de FAR/m² si VDI | Risque de libération d'amiante (A/B/C) | Evaluation globale du matériau (≤ 1 à ≥ 4) | Risque pour les occupants (I/II/III) | Prochain contrôle des MCA | Remarques |
|---|---|---|---|---|---|---|---|---|---|---|---|---|---|---|---|---|
| Rez-de-chaussée | WC + cuisine | Colle carrelage | 1 | SOL | | 2 | O | N | LAB | | | | | | | |
| Rez-de-chaussée | WC | Colle faïence | 2 | NFA | | 2 | O | N | LAB | | | | | | | |
| Rez-de-chaussée | Cuisine | Plaque sous néon | 3 | FA | 1 | 2 | N | A | DEF | | | C | 3 | II | 2033 | |
| Rez-de-chaussée | Chambre 1- | Rien à signaler | 7 | RAS | | 2 | | | | | | | | | | |
| Rez-de-chaussée | Salon | Rien à signaler | 8 | RAS | | 2 | | | | | | | | | | |
| Rez-de-chaussée | Grange | Rien à signaler | 9 | RAS | | 2 | | | | | | | | | | |

7 Fiche d'identification des matériaux ou éléments contenant de l'amiante et  
mesures d'assainissementFiche d'identification 1 Matériaux faiblement agglomérés : **Plaque isol sous néon**

| Localisation | Identification du matériau | Date limite des travaux d'assainissement | Date limite de réévaluation du risque |
|---|---|---|---|
| Rez Cuisine | Plaque sous néon | | 2033 |

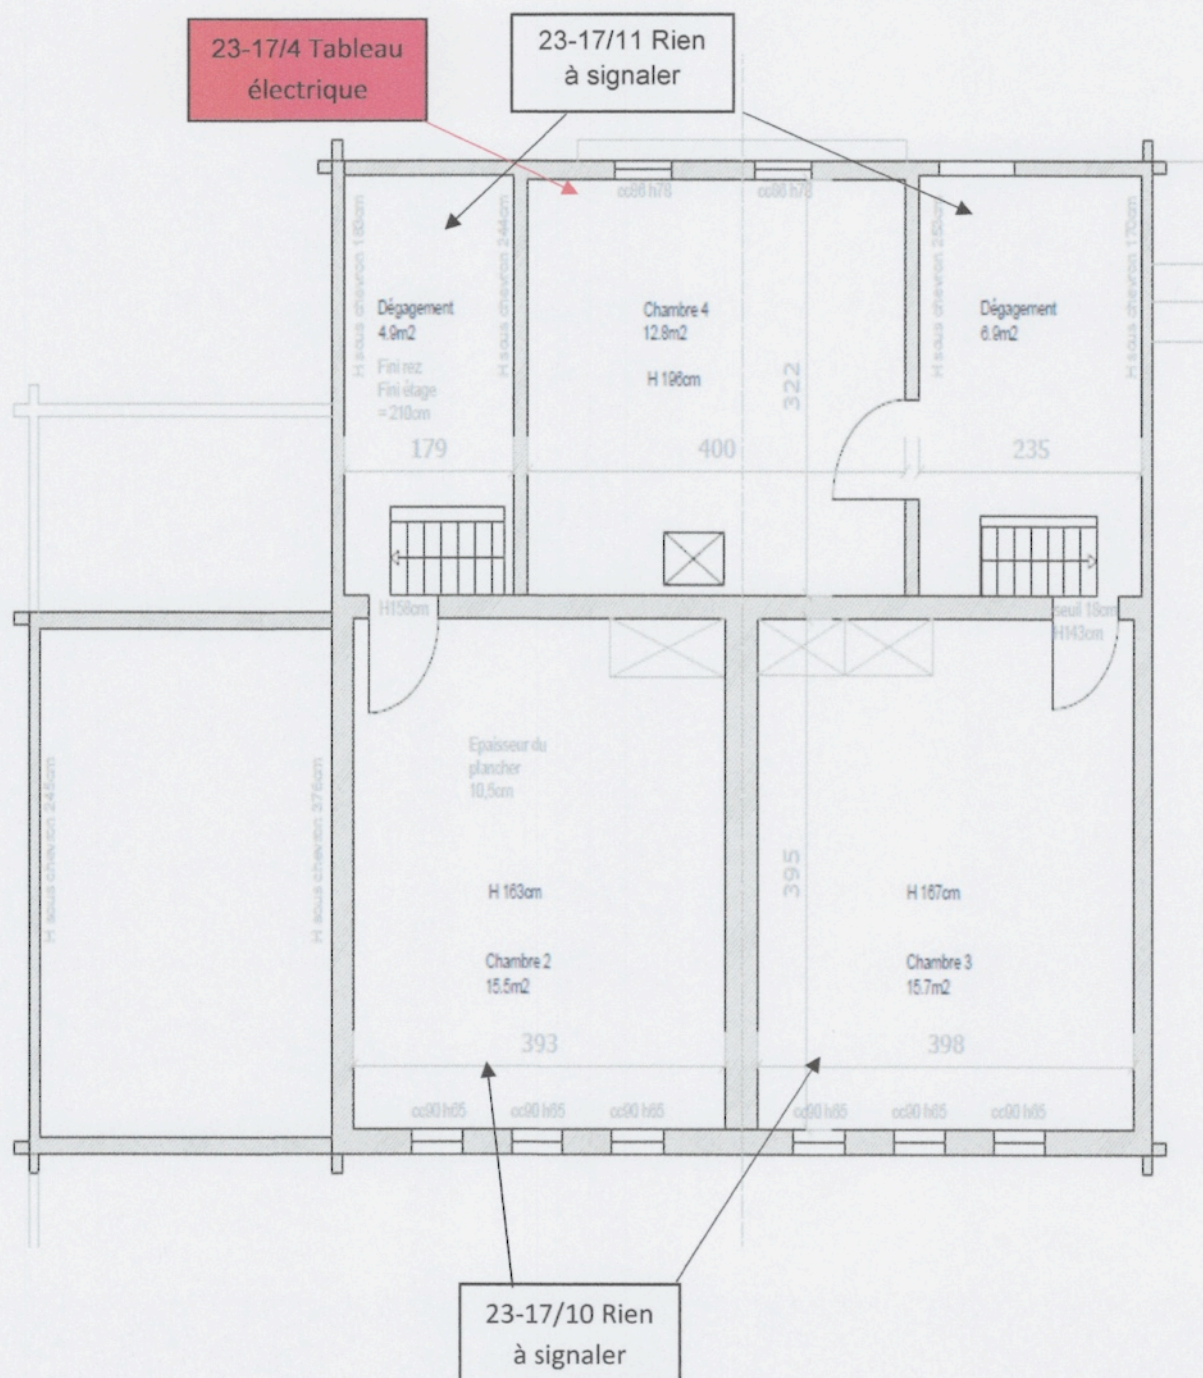
## 1<sup>er</sup> étage

| Etage | Lieu/Local | Description du matériau ou de l'élément et quantité (nb d'éléments, surface, etc.) | Sondage n° | Type matériaux (F/C/FP/F/A/SOL/NFA) | Fiche d'identification | Plan/Croquis n° | Prélevé (O/N) | Présence d'amiante (A/N/R) | MCA par défaut/Par analyse (LAB/DEF) | Code grille | Taux de FAR/m² si VDI | Risque de libération d'amiante (A/B/C) | Evaluation globale du matériau (≤ 1 à ≥ 4) | Risque pour les occupants (I/II/III) | Prochain contrôle des MCA | Remarques |
|---|---|---|---|---|---|---|---|---|---|---|---|---|---|---|---|---|
| 1 <sup>er</sup> étage | Chambre 4 | Tableau électrique | 4 | NFA | 2 | 3 | N | A | DEF | | | B | 3 | II | 2028 | |
| 1 <sup>er</sup> étage | Chambre 2-3 | Rien à signaler | 10 | RAS | | 3 | | | | | | | | | | |
| 1 <sup>er</sup> étage | Dégagement 1-2 | Rien à signaler | 11 | RAS | | 3 | | | | | | | | | | |

Matériaux fortement agglomérés : **Fibrociment**

| Localisation | Identification du matériau | Date limite des travaux d'assainissement | Date limite de réévaluation du risque |
|---|---|---|---|
| 1 <sup>er</sup> étage Chambre 4 | Tableau électrique | | 2028 |

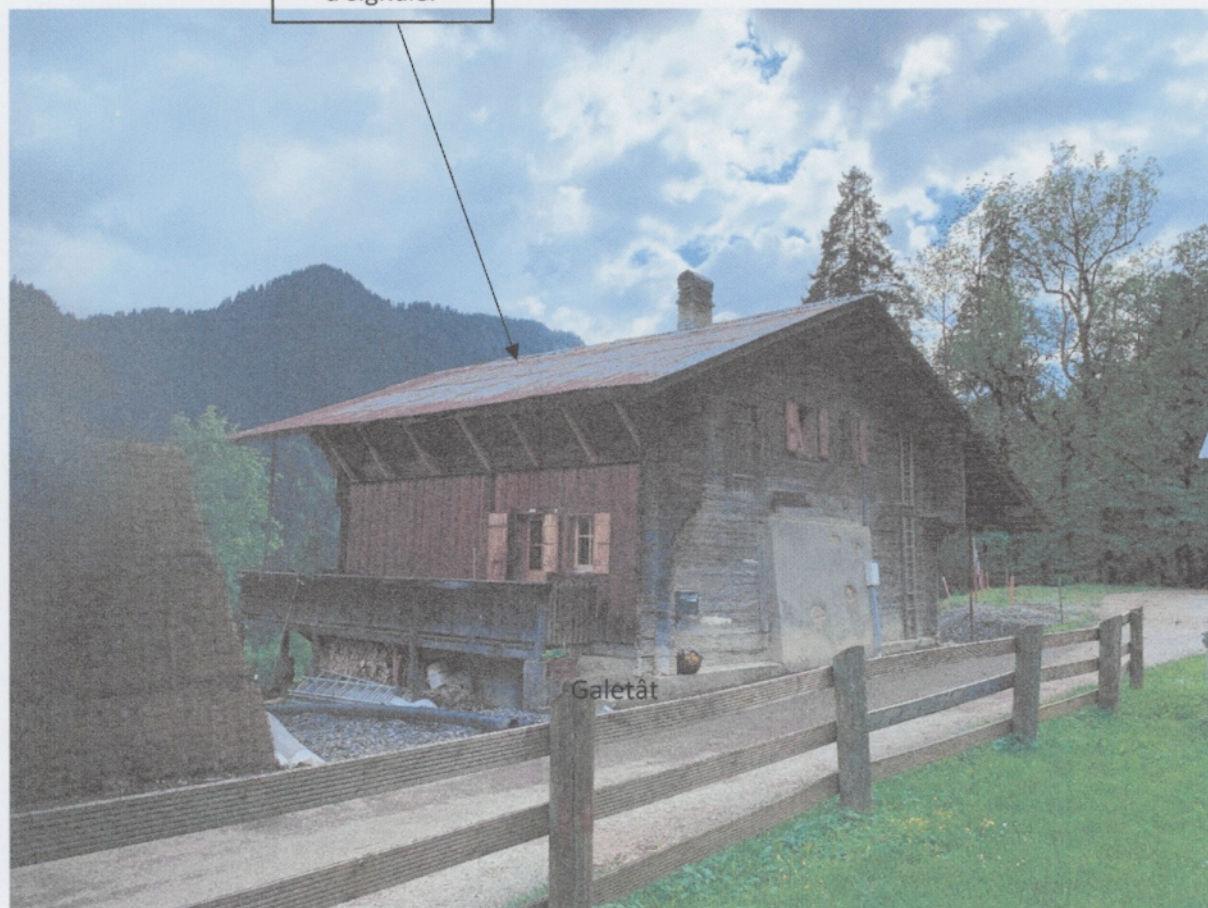
**Extérieur**

| Etage | Lieu/Local | Description du matériau ou de l'élément et quantité (nb d'éléments, surface, etc.) | Sondage n° | Type matériaux (F/C/FP/F/A/SOL/NFA) | Fiche d'identification | Plan/Croquis n° | Prélevé (O/N) | Présence d'amiante (A/N/R) | MCA par défaut/Par analyse (LAB/DEF) | Code grille | Taux de FAR/m² si VDI | Risque de libération d'amiante (A/B/C) | Evaluation globale du matériau (≤ 1 à ≥ 4) | Risque pour les occupants (I/II/III) | Prochain contrôle des MCA | Remarques |
|---|---|---|---|---|---|---|---|---|---|---|---|---|---|---|---|---|
| Extérieur | Toiture | Rien à signaler | 12 | RAS | | 4 | | | | | | | | | | |

23-17/12 rien  
à signaler
