# Rapport de diagnostic des polluants

*Diagnostic partiel*

| ID rapport | PR23410022_LesDiablerets_Isles9 |

| Objet | Chalet et Garage Moillen |

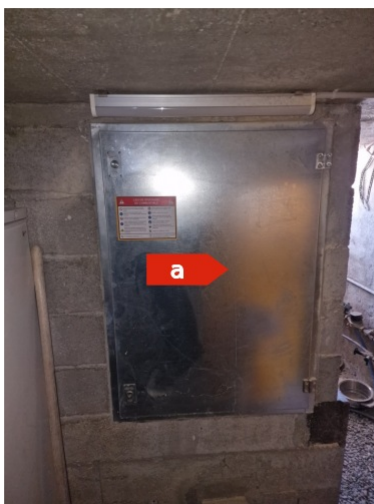
Fiche 1: Tous les matériaux

| Localisation | | Élément | | Amiante | |
|---|---|---|---|---|---|
| ID plan | 1 | ID élément | 0002 | Quantité approximative | Non défini |
| Local | Silo à pellets | Échantillon prélevé | Non | Contient de l'amiante | <b>a</b> |

| 1 <sup>re</sup> étape | | | | 2 <sup>e</sup> étape | | | 3 <sup>e</sup> étape | |
|---|---|---|---|---|---|---|---|---|
| 1 | 0 | 0 | 1 | 3 | 2 | C | III | Non |
| Accessibilité limitée / Des investigations supplémentaires sont nécessaires lors des travaux. | | | | | | | | |

| 1 <sup>re</sup> étape | | | | 2 <sup>e</sup> étape | | | 3 <sup>e</sup> étape | |
|---|---|---|---|---|---|---|---|---|
| L'assainissement est à réaliser par une entreprise spécialisée | | | | | | | | |
| Décharge type E / Voir tableau "conditionnement" | | | | | | | | |

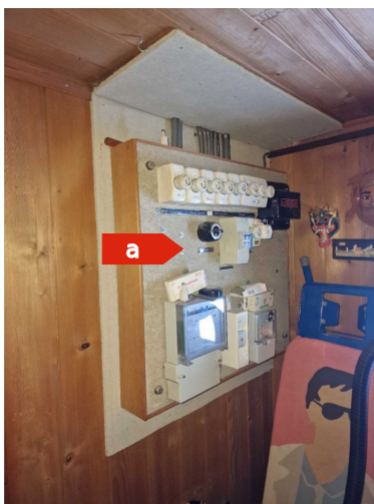
### Fiche 2: Tableau électrique en fibrociment

| Localisation | | Élément | | Amiante | |
|---|---|---|---|---|---|
| ID plan | 3 | ID élément | 0300 | Quantité approximative | 1 Pièce(s) |
| Local | Dégagement | Échantillon prélevé | Non | Contient de l'amiante | <b>a</b> |

| 1 <sup>re</sup> étape | | | | 2 <sup>e</sup> étape | | | 3 <sup>e</sup> étape | |
|---|---|---|---|---|---|---|---|---|
| 1 | 0 | 0 | 1 | 2 | 1 | A | III | Non |

L'assainissement peut être réalisé par une entreprise non spécialisée suivant les consignes de sécurité de la SUVA

Décharge type B / Voir tableau "conditionnement"

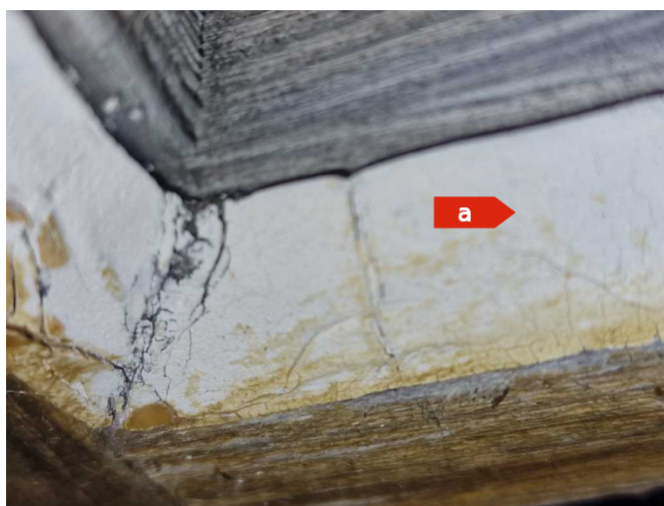
Fiche 3: Mastic de fenêtres

| Localisation | | Élément | | Amiante | |
|---|---|---|---|---|---|
| ID plan | 1 | ID élément | 0600 | Quantité approximative | 1 Pièce(s) |
| Local | Extérieur | Échantillon prélevé | Oui | Contient de l'amiante | <b>a</b> |

| 1 <sup>re</sup> étape | | | | 2 <sup>e</sup> étape | | | 3 <sup>e</sup> étape | |
|---|---|---|---|---|---|---|---|---|
| <b>1</b> | <b>1</b> | <b>1</b> | <b>3</b> | <b>3</b> | <b>1</b> | <b>B</b> | <b>II</b> | <b>Non</b> |
| Considéré comme amianté par analogie aux prélèvements n°601, 602, 603 | | | | | | | | |

| 1 <sup>re</sup> étape | | | | 2 <sup>e</sup> étape | | | 3 <sup>e</sup> étape | |
|---|---|---|---|---|---|---|---|---|
| L'assainissement peut être réalisé par une entreprise non spécialisée suivant les consignes de sécurité de la SUVA | | | | | | | | |
| Décharge type E / Voir tableau "conditionnement" | | | | | | | | |

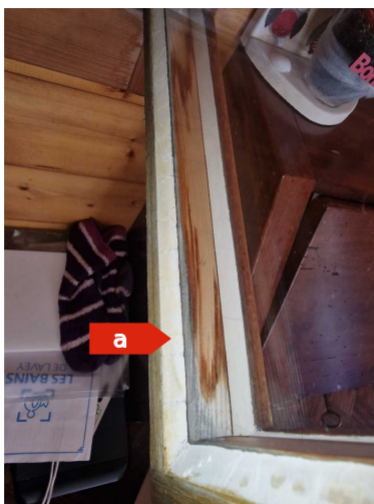
Fiche 4: Mastic de fenêtres

| Localisation | | Élément | | Amiante | |
|---|---|---|---|---|---|
| ID plan | 2 | ID élément | 0601 | Quantité approximative | 18 Pièce(s) |
| Local | Extérieur | Échantillon prélevé | Oui | Contient de l'amiante | <b>a</b> |

| 1 <sup>re</sup> étape | | | | 2 <sup>e</sup> étape | | | 3 <sup>e</sup> étape | |
|---|---|---|---|---|---|---|---|---|
| <b>1</b> | <b>1</b> | <b>1</b> | <b>3</b> | <b>3</b> | <b>1</b> | <b>B</b> | <b>II</b> | <b>Non</b> |

| 1 <sup>re</sup> étape | | | | 2 <sup>e</sup> étape | | | 3 <sup>e</sup> étape | |
|---|---|---|---|---|---|---|---|---|
| L'assainissement peut être réalisé par une entreprise non spécialisée suivant les consignes de sécurité de la SUVA | | | | | | | | |
| Décharge type E / Voir tableau "conditionnement" | | | | | | | | |

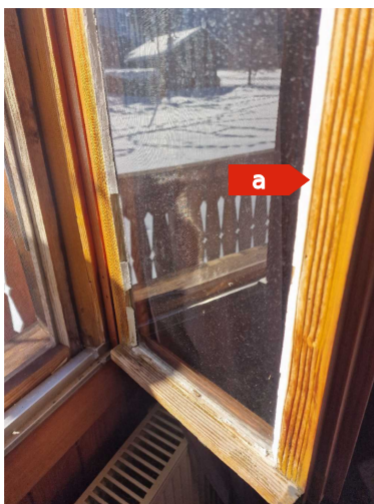
Fiche 5: Mastic de fenêtres

| Localisation | | Élément | | Amiante | |
|---|---|---|---|---|---|
| ID plan | 3 | ID élément | 0602 | Quantité approximative | 15 Pièce(s) |
| Local | Extérieur | Échantillon prélevé | Oui | Contient de l'amiante | <b>a</b> |

| 1 <sup>re</sup> étape | | | | 2 <sup>e</sup> étape | | | 3 <sup>e</sup> étape | |
|---|---|---|---|---|---|---|---|---|
| <b>1</b> | <b>1</b> | <b>1</b> | <b>3</b> | <b>3</b> | <b>1</b> | <b>B</b> | <b>II</b> | <b>Non</b> |

| 1 <sup>re</sup> étape | | | | 2 <sup>e</sup> étape | | | 3 <sup>e</sup> étape | |
|---|---|---|---|---|---|---|---|---|
| L'assainissement peut être réalisé par une entreprise non spécialisée suivant les consignes de sécurité de la SUVA | | | | | | | | |
| Décharge type E / Voir tableau "conditionnement" | | | | | | | | |

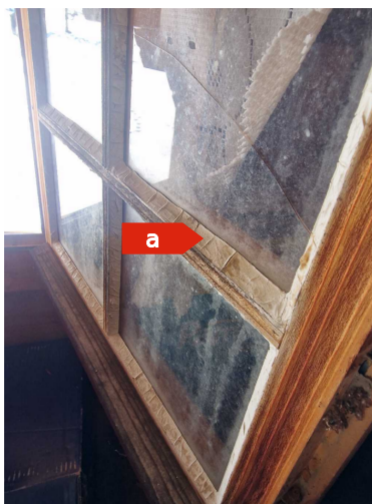
Fiche 6: Mastic de fenêtres

| Localisation | | Élément | | Amiante | |
|---|---|---|---|---|---|
| ID plan | 4 | ID élément | 0603 | Quantité approximative | 2 Pièce(s) |
| Local | Extérieur | Échantillon prélevé | Oui | Contient de l'amiante | <b>a</b> |

| 1 <sup>re</sup> étape | | | | 2 <sup>e</sup> étape | | | 3 <sup>e</sup> étape | |
|---|---|---|---|---|---|---|---|---|
| 1 | 1 | 1 | 3 | 3 | 1 | B | II | Non |

| 1 <sup>re</sup> étape | | | | 2 <sup>e</sup> étape | | | 3 <sup>e</sup> étape | |
|---|---|---|---|---|---|---|---|---|
| L'assainissement peut être réalisé par une entreprise non spécialisée suivant les consignes de sécurité de la SUVA | | | | | | | | |
| Décharge type E / Voir tableau "conditionnement" | | | | | | | | |
