# Transformation et agrandissement d'un chalet

Chemin de la Moille 11  
1865 Les Diablerets

Type de rapport diagnostic  
des polluants de construction

N° de dossier 2306-7840

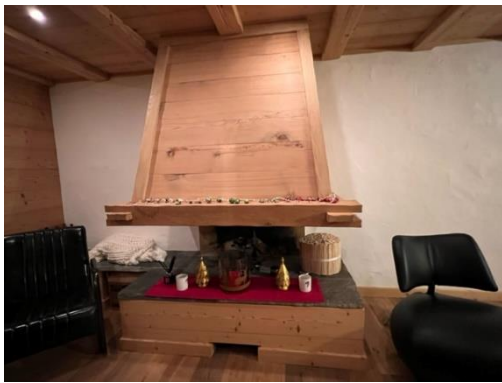
### Fiche d'identification 1

### Matériaux faiblement agglomérés : Isolation

| Localisation | Bâtiment, Etage, Local | Rez supérieur<br>Séjour, cheminée,<br>canal | |
| | Référence échantillon | 2305-7840/12 | |
| Elément | Elément et description | Isolation | |

### Evaluation du matériau, risque de libération d'amiante : II

| Evaluation matériau | | |
|---|---|---|
| Evaluation globale du matériau | | <b>2</b> |

| Localisation | Identification du matériau | Date limite des travaux d'assainissement | Date limite de réévaluation du risque |
|---|---|---|---|
| Rez supérieur Séjour, cheminée, canal | Isolation | | 06.2028 |

- La rédaction d'un PRC validé par la SUVA
- La surveillance du chantier
- Les contrôles visuels
- La mesure VDI libératoire
- La procédure de gestion des déchets
- La mise à jour du diagnostic

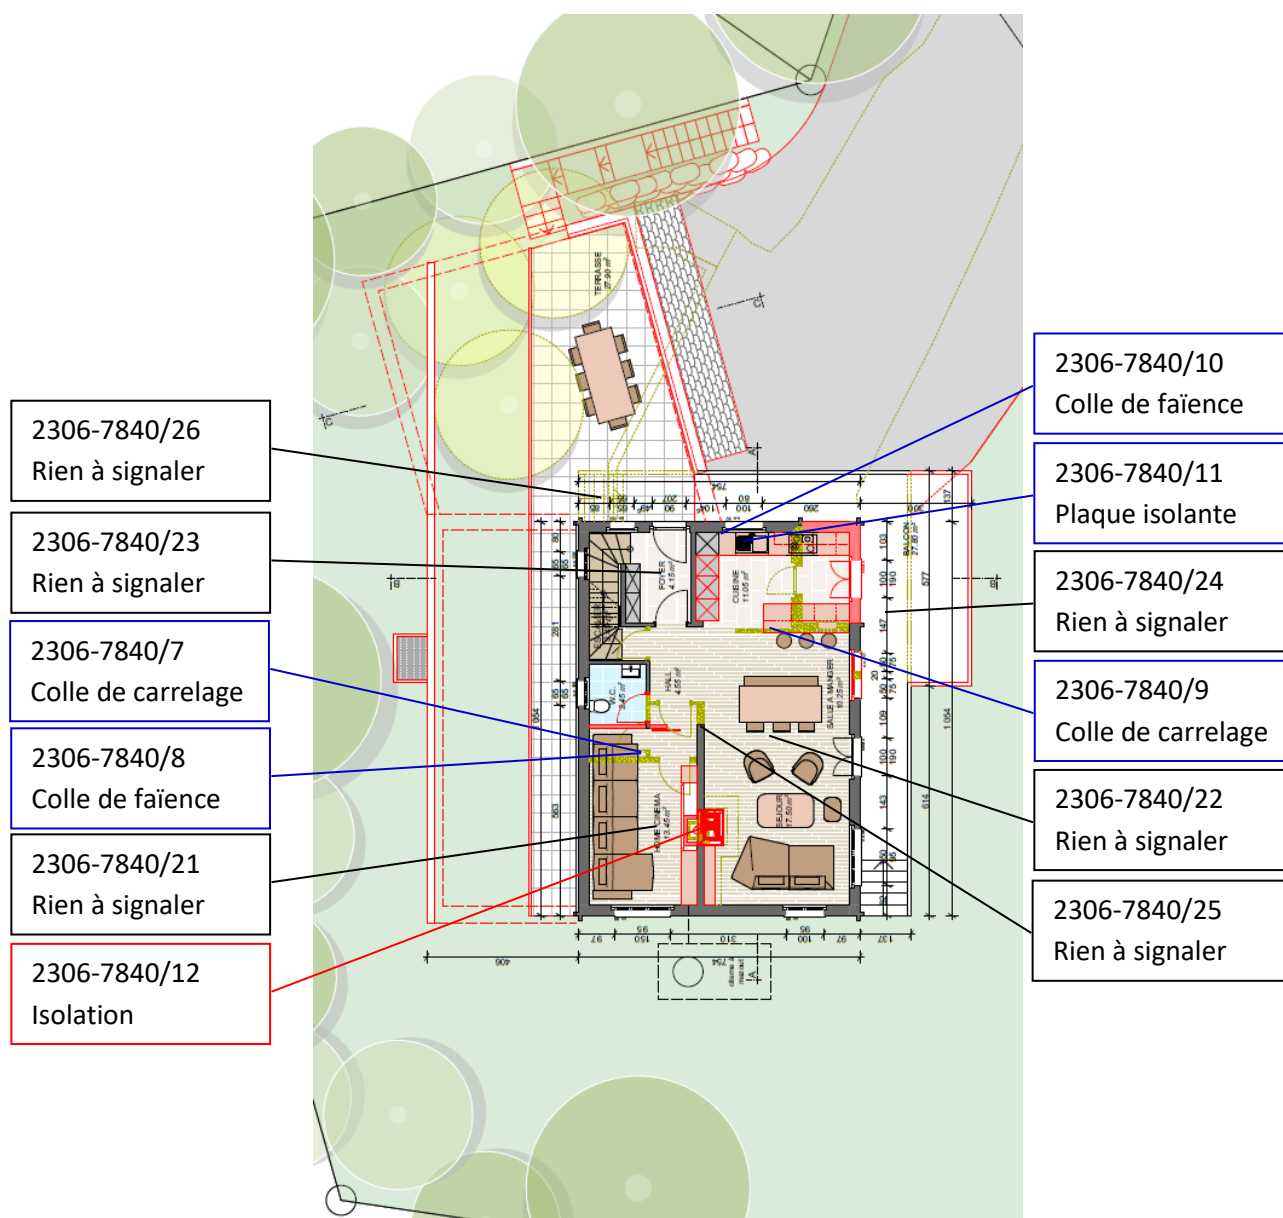
Transformation et agrandissement d'un chalet – rez-supérieur

| Etage | Lieu/Local | Description du matériau ou de l'élément et quantité (nb d'éléments, surface, etc.) | Sondage n° | Type matériaux (F/C/FP/FA/SOL/NFA) | Fiche d'identification | Plan/Croquis n° | Prélevé (O/N) | Présence d'amiante (A/N/R) | MCA par défaut/Par analyse (LAB/DEF) | Code grille | Taux de FAR/m³ si VDI | Risque de libération d'amiante (A/B/C) | Evaluation globale du matériau (≤ 1 à ≥4) | Risque pour les occupants (I/II/III) | Prochain contrôle des MCA | Remarques |
|---|---|---|---|---|---|---|---|---|---|---|---|---|---|---|---|---|
| Rez-supérieur | Séjour, canal de cheminée | Isolation | 12 | FA | 1 | 2 | N | A | DEF | | | B | 2 | II | 06.2028 | |
