# Transformation des bâtiments ECA n°1078 et n°1079

Route du Pilon 187  
1865 Les Diablerets

Type de rapport diagnostic  
des polluants de construction

N° de dossier 2308-8032

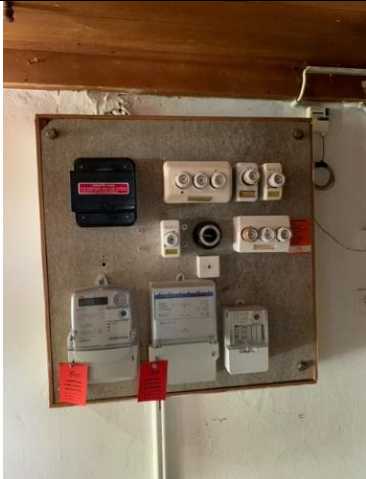
### Fiche d'identification 1

### Matériaux fortement agglomérés : **Fibrociment**

| Localisation | Bâtiment, Etage, Local | Rez inférieur<br>Couloir, tableau électrique - local technique | |
| | Référence échantillon | 2308-8032/10 | |
| Elément | Élément et description | Fibrociment | |

### Evaluation du matériau, risque de libération d'amiante : **II**

#### I Ordonner l'assainissement.

- Lancer immédiatement les travaux d'assainissement;
- Prendre éven. des mesures temporaires ou d'urgence;
- Effectuer éven. des mesures de qualité de l'air.

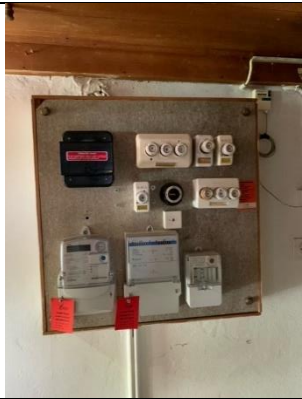
## Fiche d'identification 2

## Matériaux fortement agglomérés : Bakélite

| Localisation | Bâtiment, Etage, Local | Tout, ensemble | |
| Elément | Elément et description | Bakélite | |

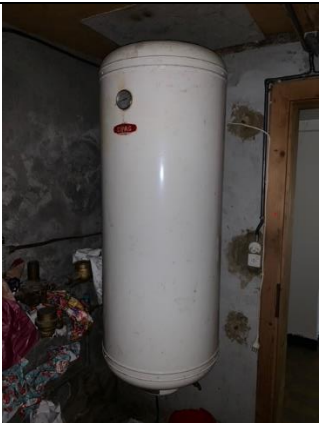
### Fiche d'identification 3

### Matériaux fortement agglomérés : Isolation

| Localisation | Bâtiment, Etage, Local | Local technique, boiler année 1961 | |
| Elément | Elément et description | Isolation | |

- Effectuer l'assainissement avant de lancer d'autres travaux;
- Procéder à une réévaluation en cas d'incidents ou de modification de l'utilisation des locaux.

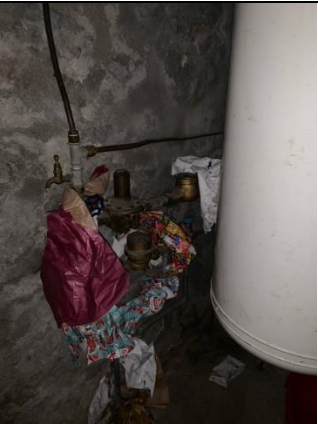
## Fiche d'identification 4 Matériaux fortement agglomérés : Joints d'étanchéités

| Localisation | Bâtiment, Etage, Local | Local technique, tuyauterie | |
| Elément | Elément et description | Joints d'étanchéités | |

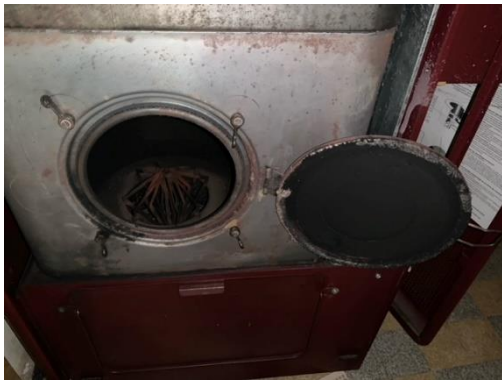
## Fiche d'identification 5

| Etage | Lieu/Local | Description du matériau ou de l'élément et quantité (nb d'éléments, surface, etc.) | Sondage n° | Type matériaux (F/C/FP/FA/SOL/NFA) | Fiche d'identification | Plan/Croquis n° | Prélevé (O/N) | Présence d'amiante (A/N/R) | MCA par défaut/Par analyse (LAB/DEF) | Code grille | Taux de FAR/m³ si VDI | Risque de libération d'amiante (A/B/C) | Evaluation globale du matériau (≤ 1 à ≥4) | Risque pour les occupants (I/II/III) | Prochain contrôle des MCA | Remarques |
|---|---|---|---|---|---|---|---|---|---|---|---|---|---|---|---|---|
| Rez inférieur et Rez supérieur | Couloir – chaudière + Salon – chaudière | Tresse | 14 | FA | 5 | 1 | O | A | LAB | | | A | 4 | I | A assainir | |

## Matériaux faiblement agglomérés : Tresse

| Localisation | Bâtiment, Etage, Local | Rez inférieur + rez supérieur<br>Couloir-chaudière + salon – chaudière | |
| Elément | Élément et description | Tresse | |

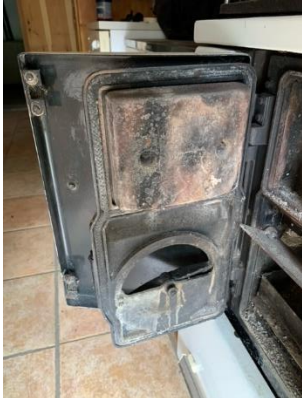
## Fiche d'identification 6

| Etage | Lieu/Local | Description du matériau ou de l'élément et quantité (nb d'éléments, surface, etc.) | Sondage n° | Type matériaux (F/C/FP/FA/SOL/NFA) | Fiche d'identification | Plan/Croquis n° | Prélevé (O/N) | Présence d'amiante (A/N/R) | MCA par défaut/Par analyse (LAB/DEF) | Code grille | Taux de FAR/m³ si VDI | Risque de libération d'amiante (A/B/C) | Evaluation globale du matériau (≤ 1 à ≥4) | Risque pour les occupants (I/II/III) | Prochain contrôle des MCA | Remarques |
|---|---|---|---|---|---|---|---|---|---|---|---|---|---|---|---|---|
| Rez inférieur | Cuisine poêle à bois | Tresse | 15 | FA | 6 | 1 | O | A | LAB | | | A | 4 | I | A assainir | |

## Matériaux faiblement agglomérés : Tresse

| Localisation | Bâtiment, Etage, Local | Rez inférieur<br>Cuisine, poêle à bois | |
| Elément | Elément et description | Tresse | |

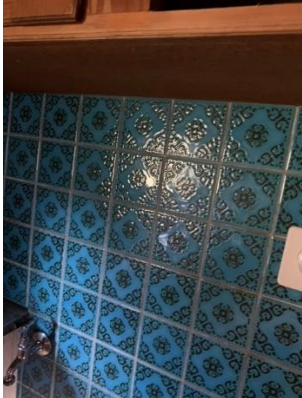
## Fiche d'identification 7

## Matériaux fortement agglomérés : Colle de faïence

| Localisation | Bâtiment, Etage, Local | Rez supérieur<br>Cuisine | |
| Elément | Elément et description | Colle de faïence | |

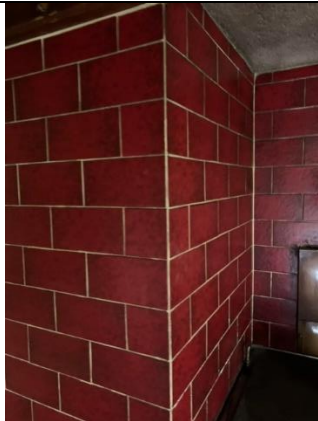
## Fiche d'identification 8

## Matériaux fortement agglomérés : Colle de faïence

| Localisation | Bâtiment, Etage, Local | Rez supérieur<br>Cuisine | |
| Elément | Elément et description | Colle de faïence | |

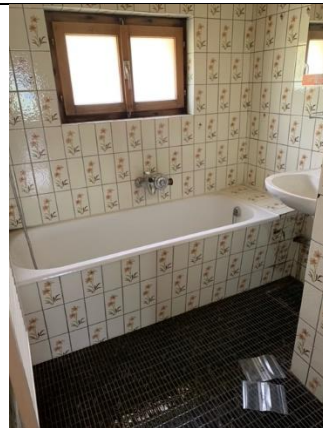
### Evaluation du matériau, risque de libération d'amiante : III

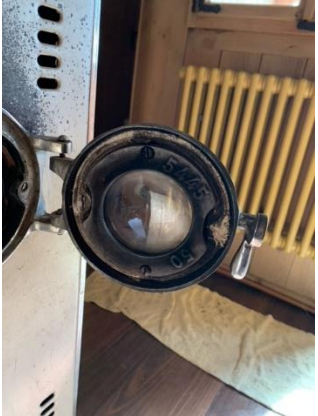
## Fiche d'identification 10

| Etage | Lieu/Local | Description du matériau ou de l'élément et quantité (nb d'éléments, surface, etc.) | Sondage n° | Type matériaux (F/C/FP/FA/SOL/NFA) | Fiche d'identification | Plan/Croquis n° | Prélevé (O/N) | Présence d'amiante (A/N/R) | MCA par défaut/Par analyse (LAB/DEF) | Code grille | Taux de FAR/m³ si VDI | Risque de libération d'amiante (A/B/C) | Evaluation globale du matériau (≤ 1 à ≥ 4) | Risque pour les occupants (I/II/III) | Prochain contrôle des MCA | Remarques |
|---|---|---|---|---|---|---|---|---|---|---|---|---|---|---|---|---|
| Rez supérieur | Hall, poêle à bois | Tresse | 22 | FA | 10 | 2 | O | A | LAB | | | A | 4 | I | A assainir | |

## Matériaux faiblement agglomérés : Tresse

| Localisation | Bâtiment, Etage, Local | Rez supérieur | |

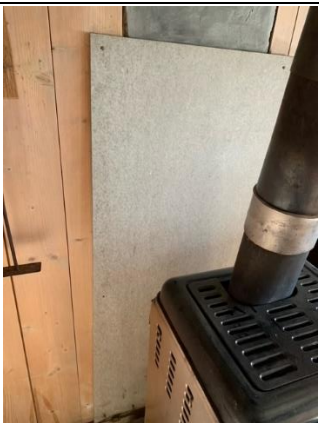
## Fiche d'identification 11

## Matériaux fortement agglomérés : Fibrociment

| Localisation | Bâtiment, Etage, Local | Rez supérieur<br>Hall - cuisine | |
| Elément | Elément et description | Fibrociment | |

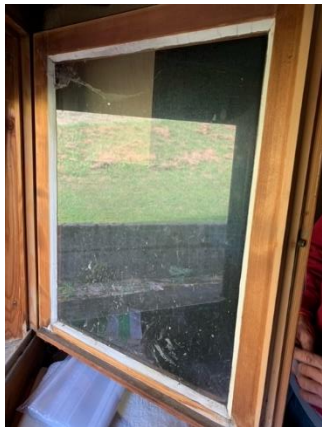
## Fiche d'identification 12

## Matériaux fortement agglomérés : **Mastic**

| Localisation | Bâtiment, Etage, Local | Rez supérieur<br>Ensemble étage,<br>fenêtres | |
| Elément | Elément et description | Mastic | |

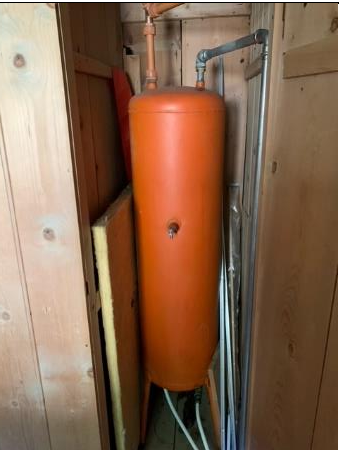
## Fiche d'identification 13

## Matériaux fortement agglomérés : Isolation

| Localisation | Bâtiment, Etage, Local | Etage<br>Bureau, boiler | |
| Elément | Elément et description | Isolation | |

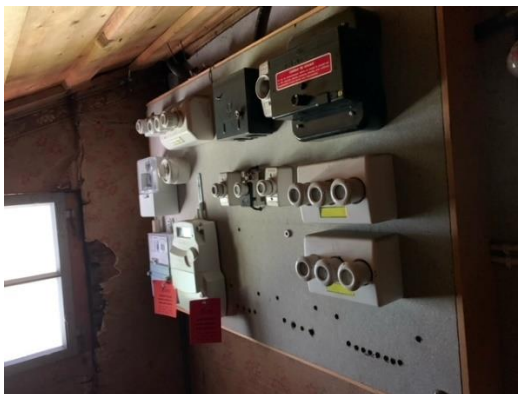
## Fiche d'identification 14

## Matériaux fortement agglomérés : Fibrociment

| Localisation | Bâtiment, Etage, Local | Etage<br>Local technique,<br>tableau électrique | |
| Elément | Elément et description | Fibrociment | |

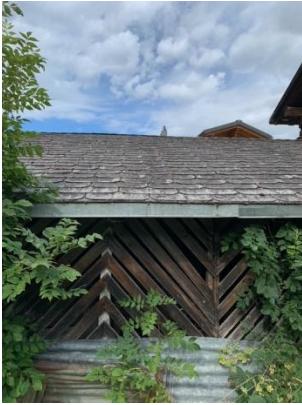
## Fiche d'identification 15

## Matériaux fortement agglomérés : Fibrociment

| Localisation | Bâtiment, Etage, Local | Toiture<br>Couverture ECA 1078 | |
| Elément | Elément et description | Fibrociment | |
