## **Grandson, quartier Grandsonnet**

### **Expertise géologique**

**Rapport No 2212005.1**

**Le Mont-sur-Lausanne, le 30 avril 2012**

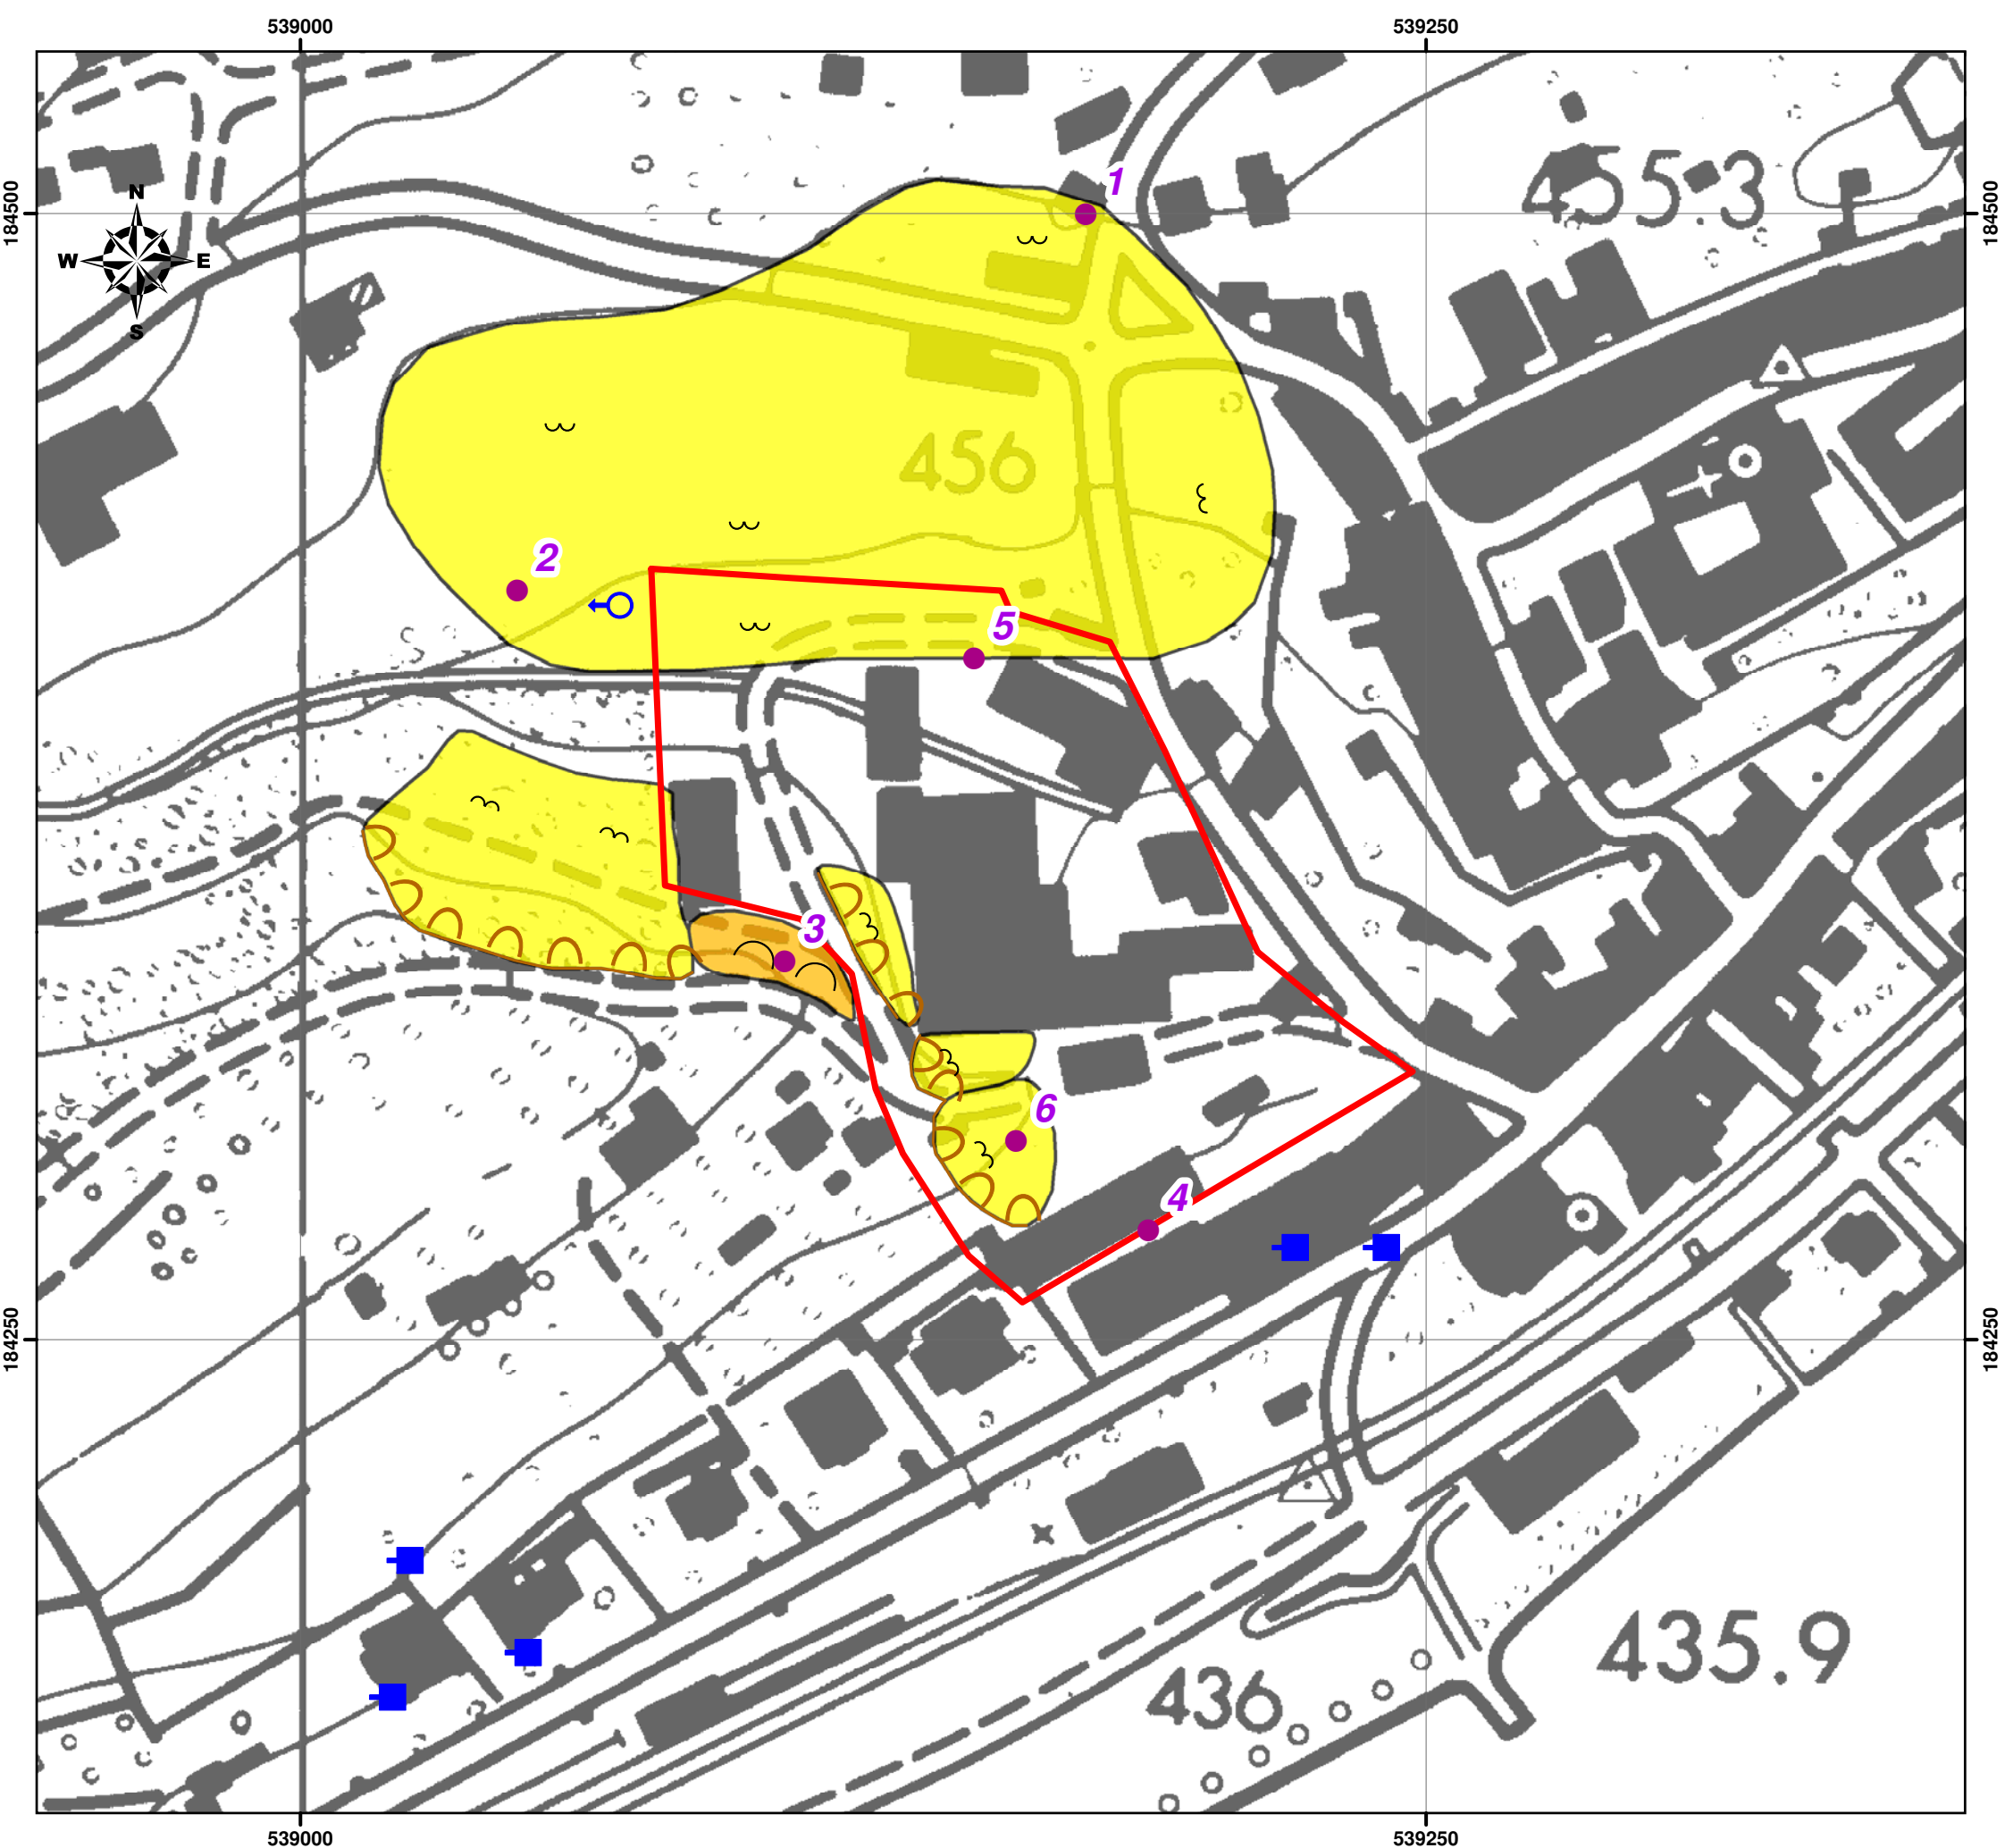
Carte des instabilités

Nous avons reconnu deux zones principales d'instabilité de terrain (cf. annexe 4) :

Sur la base des relevés de terrain et des investigations effectuées, le périmètre du Projet de Quartier Grandsonnet n'est affecté par des instabilités de versant que de manière marginale et circonscrite à deux zones périphériques (limite nord et limite sud-ouest du périmètre). Il s'agit avant tout de glissements de terrain (GPP) peu actifs. Seule une zone localisée a été interprétée en zone de glissement actif. Ces zones instables ont été circonscrites sur la carte d'instabilité en annexe 4.

En cas de terrassement ou surexcavation de ces deux secteurs une expertise géotechnique spécifique est recommandée afin de déterminer les caractéristiques de stabilité propres du versant ainsi que la nature et propriétés spécifiques des terrains en présence (profondeur du soubassement rocheux, présence de remblais et terrains argileux, teneur en eau, ...).

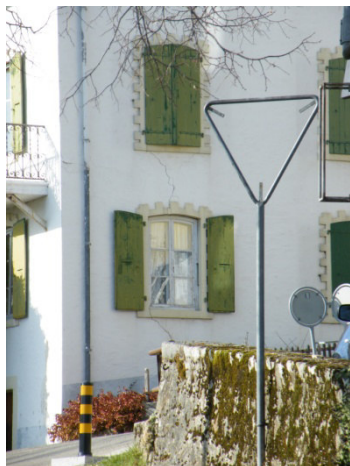
Cette instabilité est liée à la nature limono-argileuse des terrains morainiques qui composent la pente. L'épaisseur de la masse instable n'est pas connue mais elle est estimée entre 2 et 10 m. Les signes caractéristiques de la présence d'un terrain instable sont visibles dans le pâturage entre la ferme et le Grandsonnet. A l'amont du récent lotissement (Grandsonnet 13 et 15) un système de drainage des eaux souterraines est visible. Il contribue à la stabilisation du terrain. Cependant, des fissures vraisemblablement créées par des poussés résiduelles du terrain sont encore visibles sur le mur de soutènement à l'amont du parking du Grandsonnet.

**Photo 1 : Fissuration bâtiment sur la niche du GPP nord**

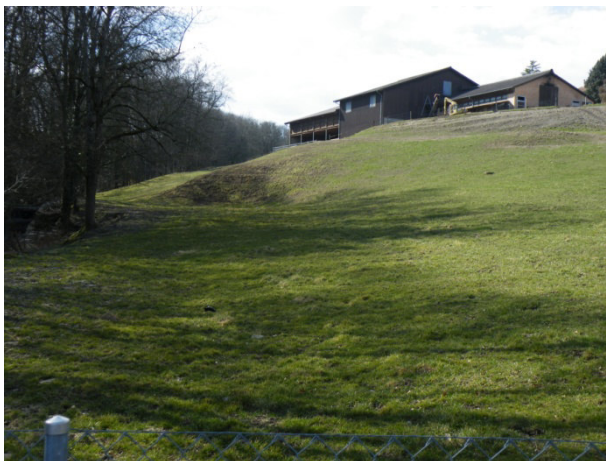
Sa zone de niche se situe à la hauteur du chemin du Revelin et le corps de la zone instable traverse la rue de Giez pour atteindre le pied du versant au droit des places de parc du chemin de Grandsonnet.

**Photo 2 : Pied du glissement nord en rive gauche du Grandsonnet**

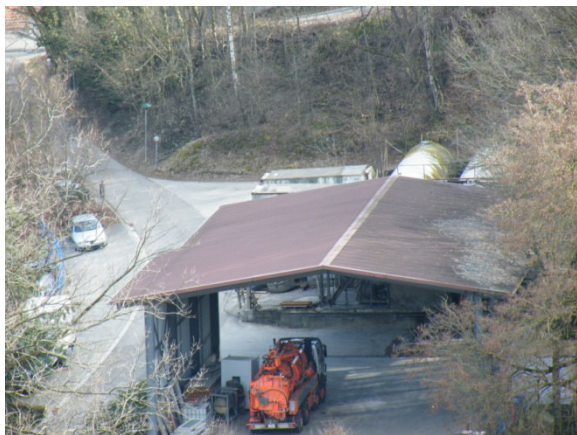
A l'exception d'une zone localisée (cf. annexe 4 et 5 \_photo 3), les vitesses de glissement moyennes sont inférieures à 2 cm/an et les profondeurs de glissement sont inférieures à 2 m. Ils peuvent être classifiés de glissements peu actifs. La zone localisée précitée peut quant à elle être classifiée de glissement actif.

**Photo 3 : Vue sur le chemin de la Croix du Bochet et son glissement actif**

En cas de terrassement et entaille du profil actuel du versant une augmentation de l'activité d'instabilité est à craindre. La zone instable peut se développer depuis le pied du versant jusqu'au chemin carrossable, y.c. la maisonnette de la station électrique de la Croix du Bochet située à l'extrémité sud du contour du chemin du même nom.

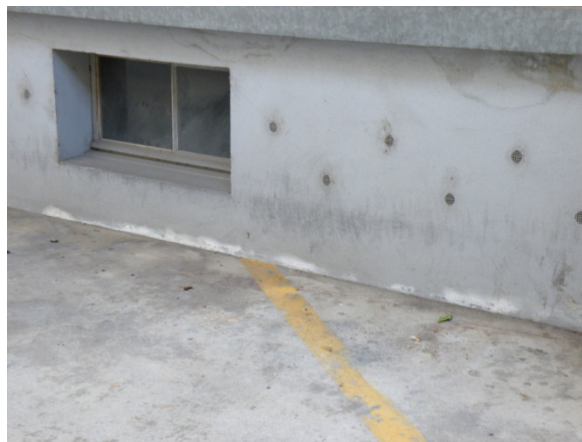
Sur le versant sud de la colline, à l'interface entre ces deux formations, plusieurs sources ont été captées témoignant de la présence d'écoulements d'eaux souterraines. La profondeur de ce niveau d'eau est estimée à 2-3 m sous les bâtiments existants. La zone boisée entre le chemin de la Croix du Bochet et l'angle sud-ouest du bâtiment au chemin du Grandsonnet 9 présente des signes de glissements de terrain superficiels.

**Photo 4 : Trous d'aération de remontées capillaires dans le rez-inférieur de l'entreprise Sbarro**

De plus en cas de surexcavation des fondations des bâtiments existants (par ex. fabrique Sbarro), des venues d'eau entraînant la déstabilisation du versant sont à craindre.

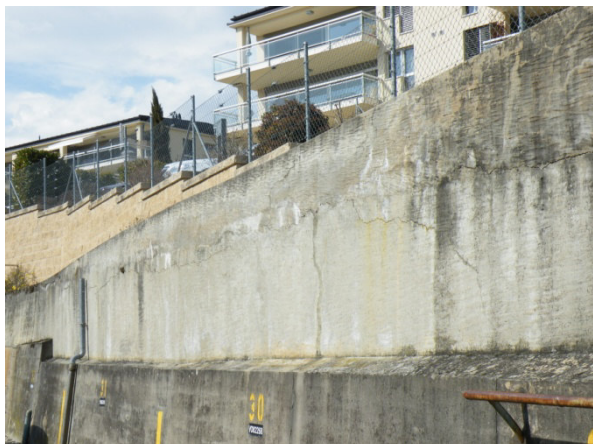
**Photo 5 : Mur de soutènement en limite nord du plan de quartier, fissuration par poussée des terres**

Dans le cas de terrassements par surexcavation de la partie nord du périmètre PQ il faudra prendre les mesures de confortation nécessaires à reprendre les efforts de poussée des terres de la zone frontale du terrain instable. Autrement aucune incidence directe sur la zone du Plan de Quartier.

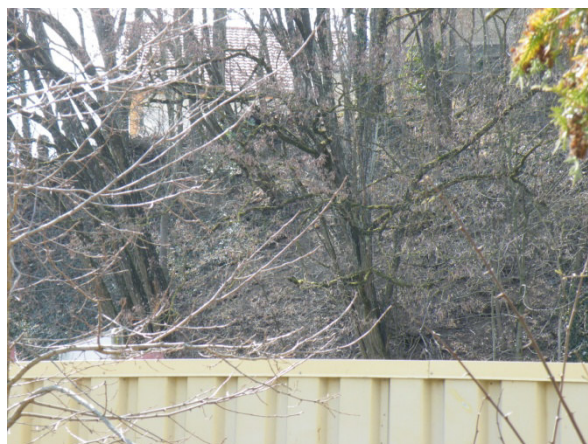
**Photo 6 : Versant instable entre la station électrique et l'entreprise Sbarro**
