## **Ehemalige Kehrichtdeponie Nr. 1, Celerina**

### **Historische Untersuchung nach Altlastenverordnung mit Pflichtenheft der technischen Untersuchung**

Objekt: 3782-0022

Bericht-Nr. GR573F-1, 08.04.2022

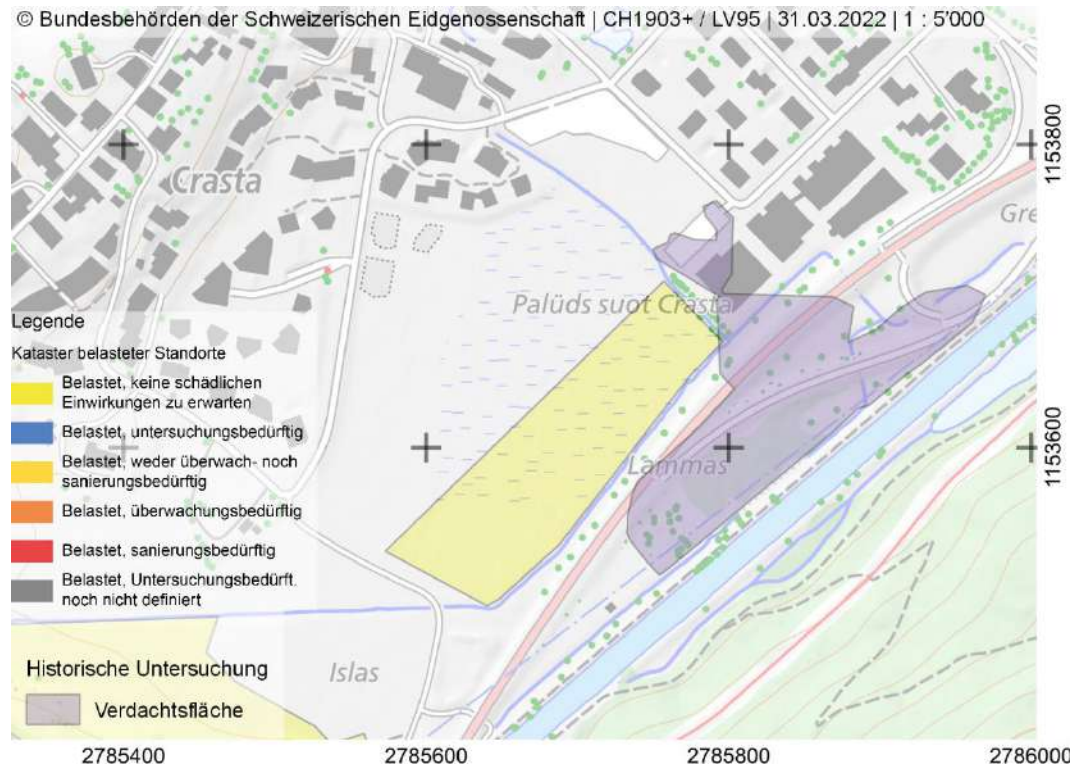
Abbildung 1: Standort KbS-Nr. 3782-0022 und die Verdachtsfläche gemäss vorliegender historischer Untersuchung.

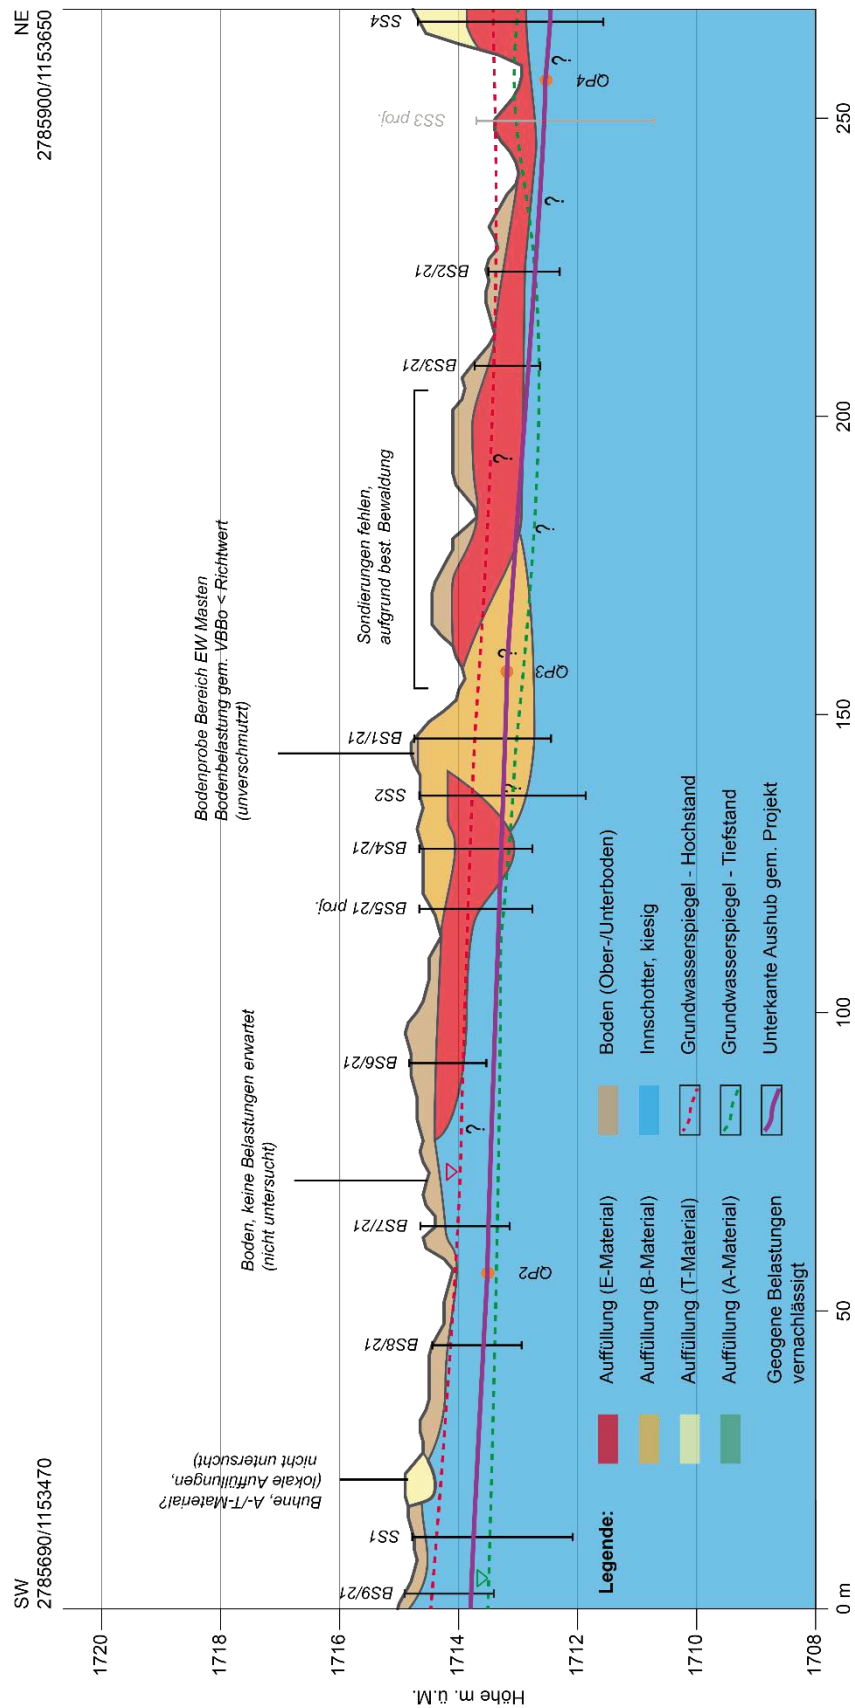
Gemäss Auswertung der Sondierungen im Profil (Abbildung 4) sowie den Schlitzprotokollen [18] liegen die verschmutzten Auffüllungen über den Innschottern. Der südliche Bereich der Ablagerung ist im Geländemodell bzw. vor Ort als erhöhte Fläche erkennbar. Unter einer geringmächtigen Bodenbedeckung befinden sich bis in ca. 1.5 m Tiefe stark verschmutzte Auffüllungen (E-Material) direkt auf den gewachsenen Innschottern.

Bei BS1 und im Fundationsbereich des Starkstrommastens befinden sich nur schwach verschmutzte Auffüllungen (T-Material) und möglicherweise auch unverschmutztes Material (A-Material). Die rechtwinklig zum Inn verlaufende Geländestufe (rund 0.5 m) könnte eine alte Bühne sein. Die Bühne wurde evtl. vor der Ablagerung von verschmutztem Material nördlich und südlich davon aus unverschmutztem oder wenig verschmutztem kiesigem Schüttmaterial errichtet zwecks Landgewinnung / Eindämmung Inn.

Im nördlichen und tiefer gelegenen Teil der Deponie befinden sich unter einer geringmächtigen Bodenbedeckung wiederum ca. 0.5 m – max. 1 m mächtige, stark verschmutzte Auffüllungen (E-Material). Unterhalb davon liegen kiesig-sandige Ablagerungen des Inns.

Die gewachsenen Innschotter unterhalb der stark verschmutzten Altablagerungen sind organoleptisch unverschmutzt. Ein laboranalytischer Nachweis dafür fehlt.

Abbildung 4: 10-fach überhöhtes Längensprofil gemäss Situation Anhang 1 [18].
