## Diagnostic avant Travaux

Philippe Pasche

Chemin des Cerisiers 31

**ATA-20210223-V1**

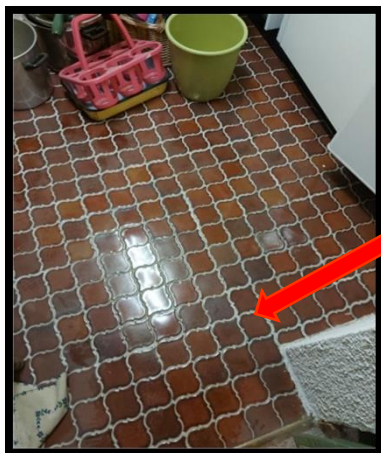
Photo N°: 6

| Etage | Pièce-local | No photos | No de prélèv. | Description de l'élément | quantité approxim. | Type de polluants (A/PCB/HAP/ML) | MP (matériau pollué) | Type matériaux FIC/FPI/FA/SOL/NFA | Prélevé O/N | MP par défaut | Déterminé par labo | Déterminé par expert | Plan No | Libération fibres | Code grille | Accessibilité | Degrés d'urgence | Mesure VDI nécessaire O/N | Filière d'évacuation | Matériau pollué (O,N,R) |
|---|---|---|---|---|---|---|---|---|---|---|---|---|---|---|---|---|---|---|---|---|
| s-sol | cuisine | 6 | 6 | Colle carrelage sol cuisine | 4m² | A | MP | NFA | O | | | | 6 | N | 0 | B | III | O | E | O |

Colle carrelage sol cuisine

Matériau en parfait état de conservation. Les interventions sur ces matériaux doivent absolument être confiées à des entreprises spécialisées en désamiantage. Listes disponibles sur : [www.suva.ch](http://www.suva.ch). Mesure VDI à faire après désamiantage

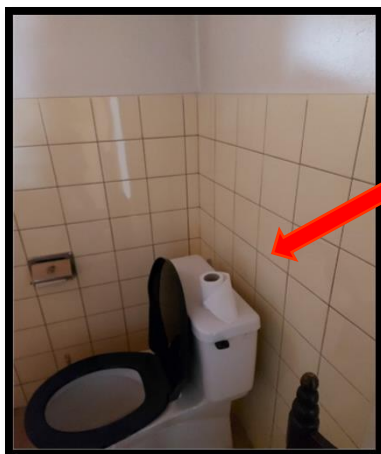
Photo N°: 8

| Etage | Pièce-local | No photos | No de prélèv. | Description de l'élément | quantité approxim. | Type de polluants (A/PCB/HAP/ML) | MP (matériau pollué) | Type matériaux FIC/FPI/FA/SOL/NFA | Prélevé O/N | MP par défaut | Déterminé par labo | Déterminé par expert | Plan No | Libération fibres | Code grille | Accessibilité | Degrés d'urgence | Mesure VDI nécessaire O/N | Filière d'évacuation | Matériau pollué (O,N,R) |
|---|---|---|---|---|---|---|---|---|---|---|---|---|---|---|---|---|---|---|---|---|
| s-sol | SDB | 8 | 8 | colle faïences SDB | 6m² | A | MP | NFA | O | | | | 8 | N | 0 | B | III | O | E | O |

Colle faïences SDB

Matériau en parfait état de conservation. Les interventions sur ces matériaux doivent absolument être confiées à des entreprises spécialisées en désamiantage. Listes disponibles sur : [www.suva.ch](http://www.suva.ch). Mesure VDI à faire après désamiantage

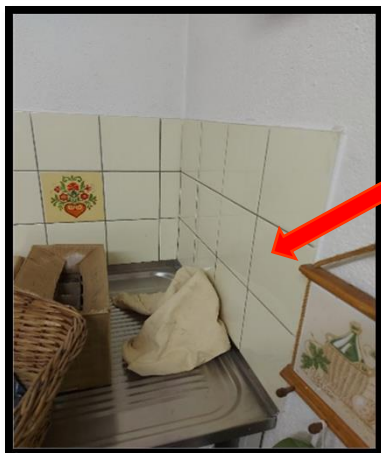
Photo N°: 9

| Etage | Pièce-local | No photos | No de prélèv. | Description de l'élément | quantité approxim. | Type de polluants (A/PCB/HAP/ML) | MP (matériau pollué) | Type matériaux FIC/FPI/FA/SOL/NFA | Prélevé O/N | MP par défaut | Déterminé par labo | Déterminé par expert | Plan No | Libération fibres | Code grille | Accessibilité | Degrés d'urgence | Mesure VDI nécessaire O/N | Filière d'évacuation | Matériau pollué (O,N,R) |
|---|---|---|---|---|---|---|---|---|---|---|---|---|---|---|---|---|---|---|---|---|
| s-sol | cuisine | 9 | 9 | colle faïences cuisine | 3m² | A | MP | NFA | O | | | | 9 | N | 0 | B | III | O | E | O |

Colle faïences cuisine

Matériau en parfait état de conservation. Les interventions sur ces matériaux doivent absolument être confiées à des entreprises spécialisées en désamiantage. Listes disponibles sur : [www.suva.ch](http://www.suva.ch). Mesure VDI à faire après désamiantage

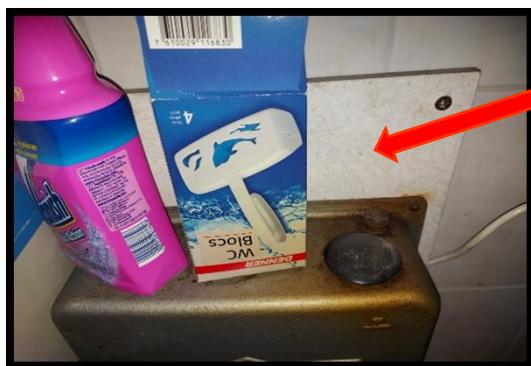
Photo N°: 20

| Etage | Pièce-local | No photos | No de prélèv. | Description de l'élément | quantité approxim. | Type de polluants (A/PCB/HAP/ML) | MP (matériau pollué) | Type matériaux FIC/FPI/FA/SOL/NFA | Prélevé O/N | MP par défaut | Déterminé par labo | Déterminé par expert | Plan No | Libération fibres | Code grille | Accessibilité | Degrés d'urgence | Mesure VDI nécessaire O/N | Filière d'évacuation | Matériau pollué (O,N,R) |
|---|---|---|---|---|---|---|---|---|---|---|---|---|---|---|---|---|---|---|---|---|
| rez | SDB | 20 | | Plaque bakelit SDB | 1pce | A | MP | NFA | N | | | | 20 | N | 2 | B | II | N | B | O |

Plaque bakelit sous compteur

MP par défaut

Matériau en parfait état de conservation. Les interventions sur ces matériaux doivent absolument être confiées à des entreprises formées à cet effet. Aucune action mécanique ou travaux sur des éléments en eternit

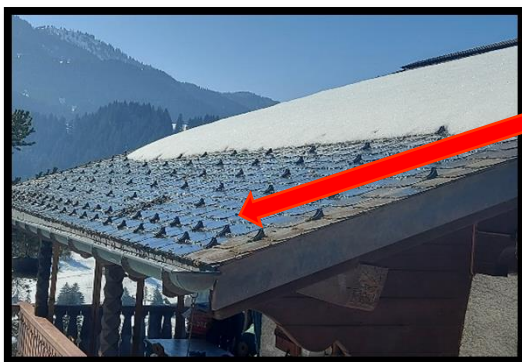
Photo N°: 21

| Etage | Pièce-local | No photos | No de prélèv. | Description de l'élément | quantité approxim. | Type de polluants (A/PCB/HAP/ML) | MP (matériau pollué) | Type matériaux FIC/FPI/FA/SOL/NFA | Prélevé O/N | MP par défaut | Déterminé par labo | Déterminé par expert | Plan No | Libération fibres | Code grille | Accessibilité | Degrés d'urgence | Mesure VDI nécessaire O/N | Filière d'évacuation | Matériau pollué (O,N,R) |
|---|---|---|---|---|---|---|---|---|---|---|---|---|---|---|---|---|---|---|---|---|
| toit | | 21 | | Tuiles eternit toit chalet | 135m² | A | MP | NFA | N | | | | 21 | N | 2 | C | III | N | B | O |

Tuiles eternit toiture

MP par défaut

Matériau en parfait état de conservation. Les interventions sur ces matériaux doivent absolument être confiées à des entreprises formées à cet effet. Aucune action mécanique ou travaux sur des éléments en eternit

Tous les MSP ont été repérés, analysés ou déclarés amiantés par défaut . Les tuiles Eternits sont amiantées et devront être enlevées et évacuées par une entreprise formée à cet effet. Seuls 3 carrelages du sous-sol sont ressortis positifs à l'amiante, tous les autres ne sont pas amiantés. Lors des travaux de démolition, il faudra contrôler les sols et parois de la salle de bain de l'étage qui ont l'air épais, mais pas de double couche selon le propriétaire. Toutes les mesures particulières doivent être prises pour l'enlèvement, le recouvrement ou l'évacuation des matériaux pollués en respectants toutes les directives de la SUVA.

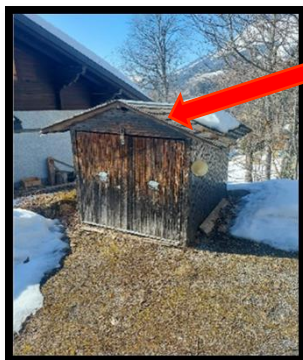
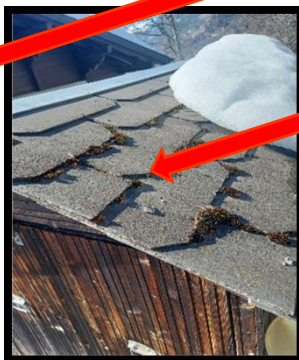
Photo N°: 22

| Etage | Pièce-local | No photos | No de prélèv. | Description de l'élément | quantité approxim. | Type de polluants (A/PCB/HAP/ML) | MP (matériau pollué) | Type matériaux FIC/FPI/FA/SOL/NFA | Prélevé O/N | MP par défaut | Déterminé par labo | Déterminé par expert | Plan No | Libération fibres | Code grille | Accessibilité | Degrés d'urgence | Mesure VDI nécessaire O/N | Filière d'évacuation | Matériau pollué (O,N,R) |
|---|---|---|---|---|---|---|---|---|---|---|---|---|---|---|---|---|---|---|---|---|
| toit | | 22 | | Tuiles eternit cabanon | 4m² | A | MP | NFA | N | | | | 22 | N | 2 | B | II | N | B | O |

Tuiles eternit cabanon

MP par défaut

Matériau en parfait état de conservation. Les interventions sur ces matériaux doivent absolument être confiées à des entreprises formées à cet effet. Aucune action mécanique ou travaux sur des éléments en eternit
