## Rapport de repérage des matériaux et produits contenant de l'amiante

"Diagnostic avant travaux"

**RAPPORT N° : VD 2021 / No Camac 201 011**

Nom : Habitation / Rural  
Lieu: Chemin du Rosex d'Enbas No 6  
Propriétaire: Pasche Olivier  
Romang Gabrielle  
Parcelle: 7495 / Cne d'Ormont-Dessus

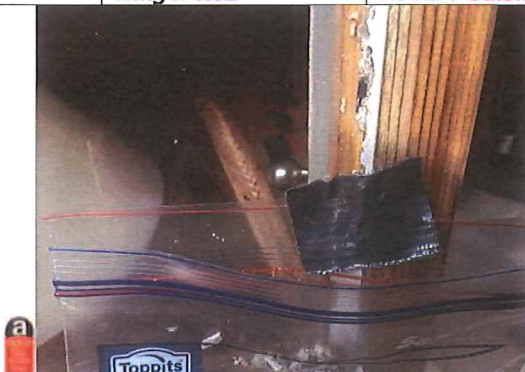
| N° Sondage 3 | Etage: Rez | Local : Cuisine | |

| Mastic fenêtre | | | |
| PRELEVEMENT: | NON | Oui | N° de prélèvement : Amiante par défaut |
| TYPE DE MATERIAU : <input type="checkbox"/> FA (faiblement aggloméré) <input checked="" type="checkbox"/> NFA (fortement aggloméré) | | | Quantité : 1 fenêtre |

| 1° ETAPE EVALUATION DU MATERIAU, RISQUE DE LIBERATION D'AMIANTE | | | |
|---|---|---|---|
| TOTAL = EVALUATION GLOBALE DU MATERIAU | | | 2 |

Toute intervention sur le MCA doit être réalisée par une entreprise spécialisée respectant les prescriptions de la directive CFST N°6503 (déc.2008)

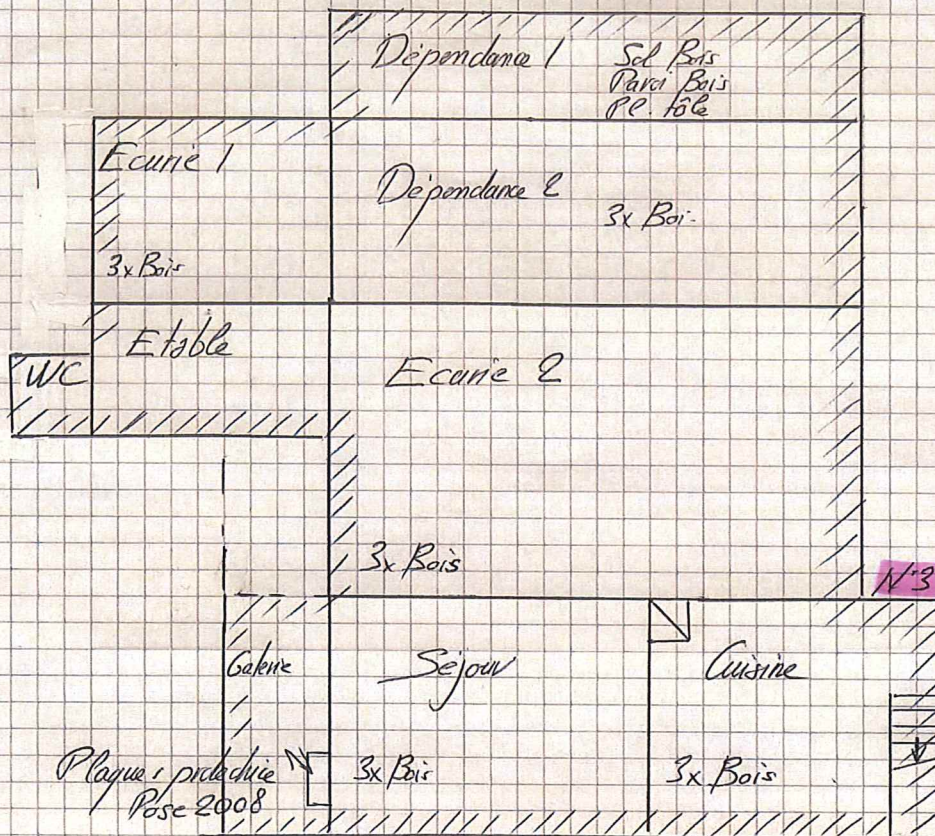
Vue en Plan du Rez

N°3 Mastic de porte-fenêtre  
amiante par défaut

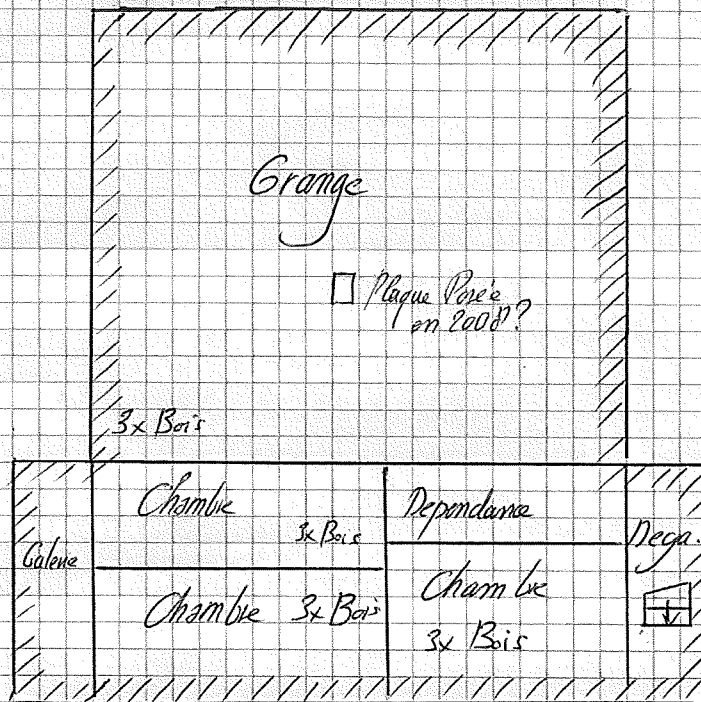
Vue en Plan 1<sup>er</sup> étage / Grange

Amiante: -
