## EXPERTISE DE SECURITE ROUTIERE

### Commune d'Oppens

Examen pour l'amélioration de la sécurité routière en  
traversée de localité – Avant-projet

**Janvier 2016**

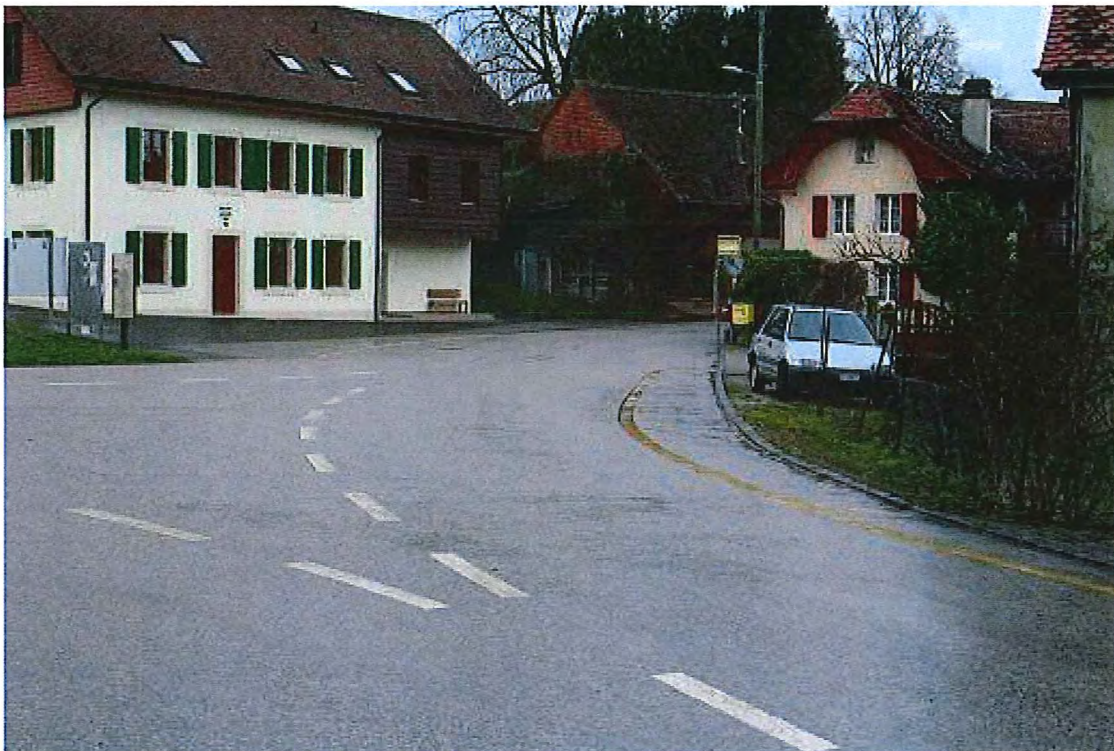
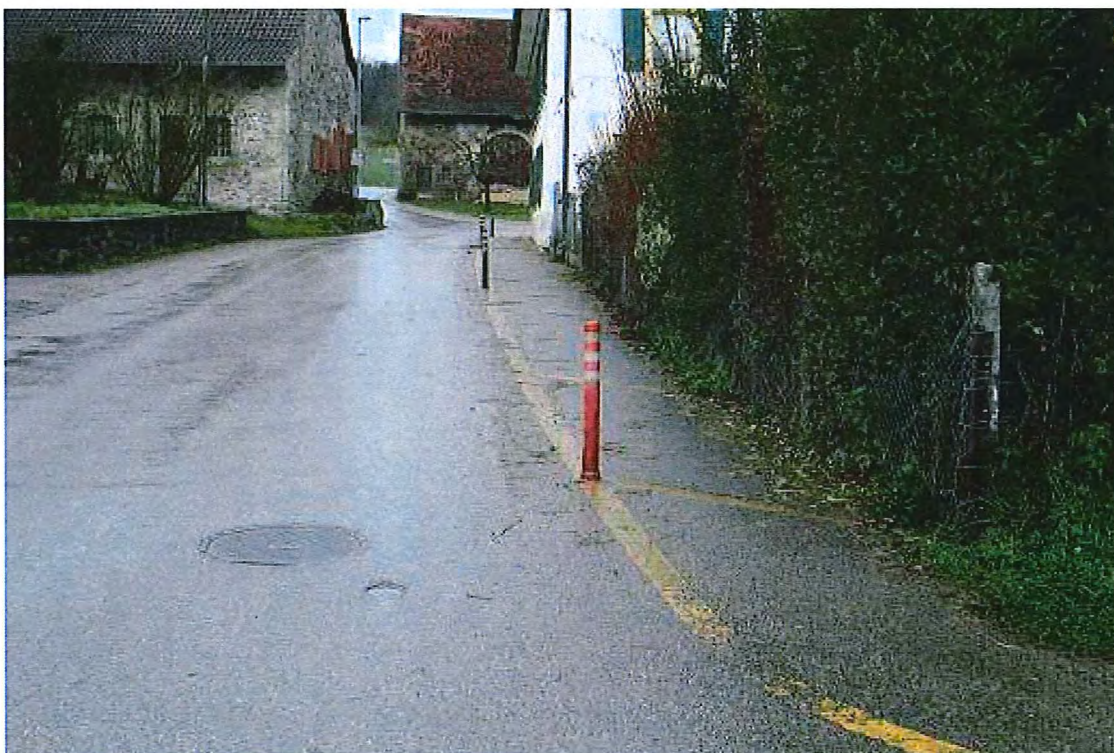
On note également que deux sections de bandes longitudinales jaune (b.l.j.), destinées à protéger les piétons aux endroits exposés ont été peintes le long de la chaussée (Route de Rueyres). La b.l.j. en aval de la rue est équipée de potelets.

Deux sections de la route de Rueyres sont équipées de b.l.j. dont une dispose de potelets. Cet aménagement apporte sécurité aux piétons et est à saluer car il empêche le franchissement de la surface dédiée aux piétons.

Il faut signaler que la b.l.j. est un ouvrage légalement franchissable. Sans potelets, elle n'apporte qu'une fausse sécurité dans le sens qu'elle n'offre aucune protection physique.

- Amélioration de la sécurité offerte par la b.l.j. sur la route de Rueyres en l'équipant de 3 potelets (disposés de façon à ne pas gêner l'accessibilité des riverains) pour rendre la b.l.j. difficilement franchissable.

La largeur ménagée par ces bandes doit être de 1.5 m ce qui est à peu près respecté dans le cas présent. Les potelets seront installés à 0.2 m de la b.l.j.

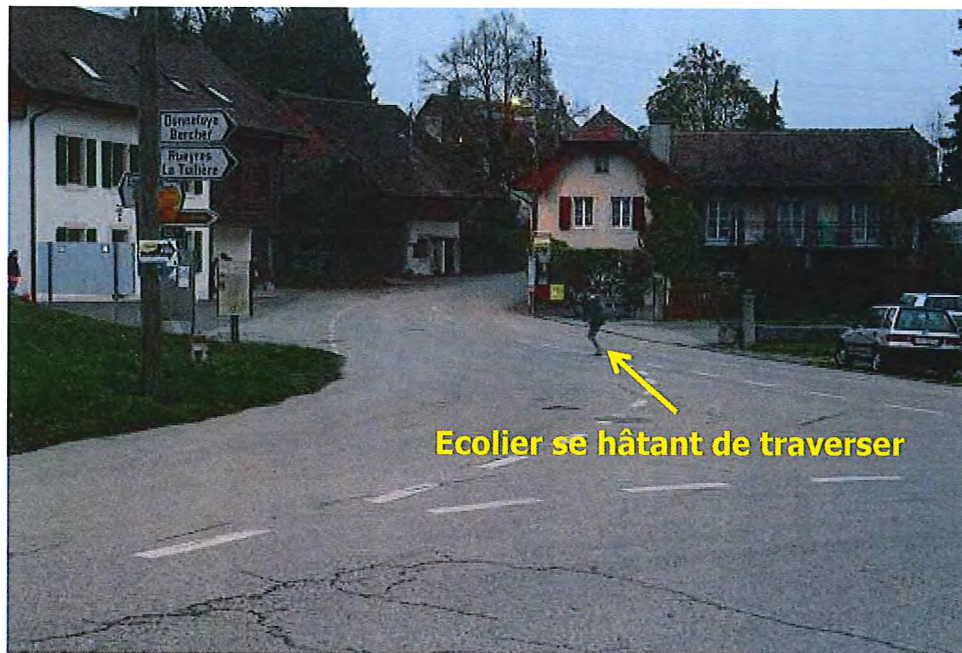
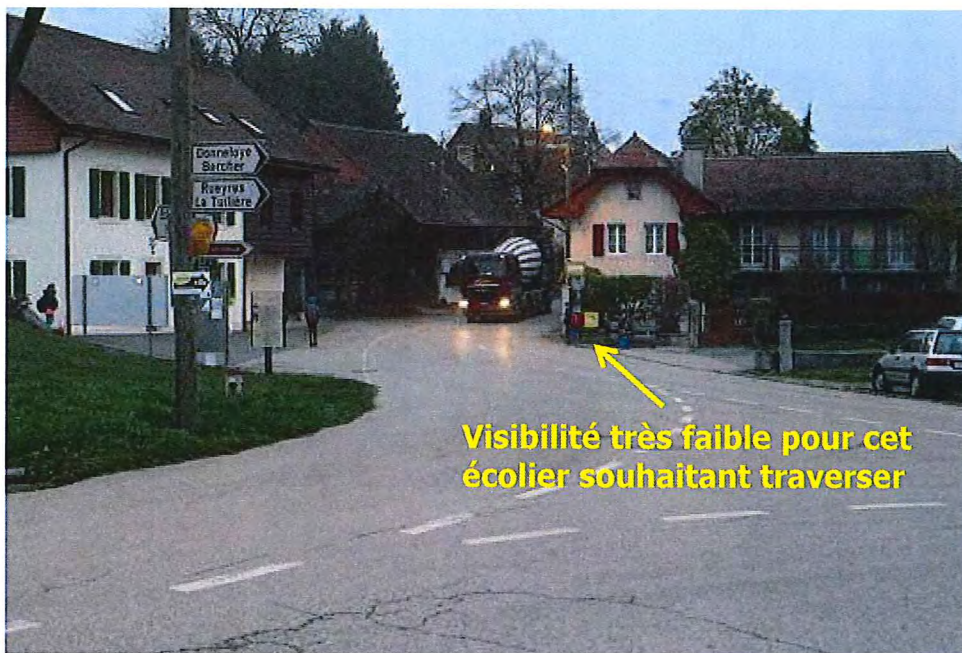
Ce secteur semble quelque peu préoccupant, principalement du fait qu'il s'agit d'un lieu de convergence pour les enfants sur le cheminement scolaire jusqu'au point de ramassage devant la maison de commune.

Une petite dizaine d'enfants se rassemble ici. Pour arriver là, la plupart sont obligés d'effectuer une traversée à même la route d'Orzens.

A ce niveau, la visibilité pour les piétons venant du Chemin du Collège ou de la route de Rueyres est très faible, en particulier en direction d'Orzens (visibilité presque nulle). Une maison et une haie (parcelle 49) masquent complètement la visibilité. En conséquence, le conducteur ne peut réagir en cas d'imprévus.

Depuis la route de Rueyres, la visibilité est meilleure (environ 30 m) mais reste faible.

La visibilité en direction de la route de Pailly est acceptable.

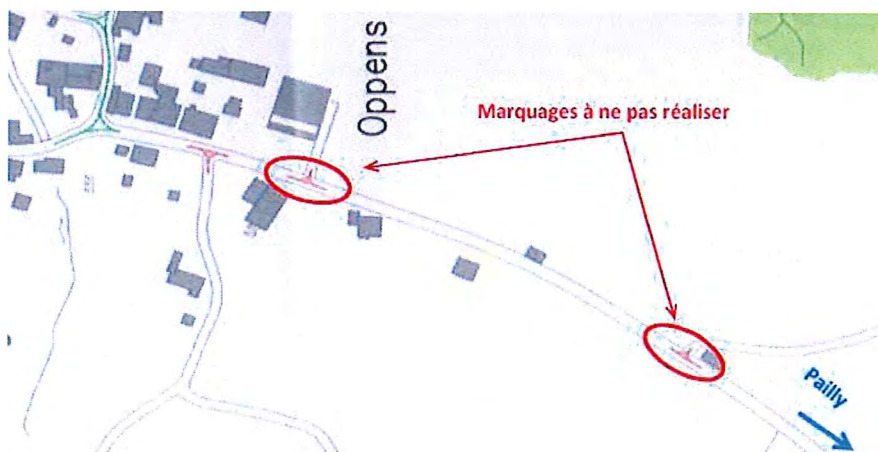
A l'exception du marquage du carrefour Route de Pailly / chemin des chenalettes qui est justifié et déjà réalisé, les autres marquages ne doivent pas être réalisés. En effet, ils concernent dans un cas un accès privé (parcelle 124) et dans l'autre cas un chemin sans issue d'accès à la déchetterie. De plus la largeur de ce dernier chemin ne dépasse pas 3 m. La norme SN 640 851 spécifie que sur les routes inférieures à 4.5 m, il convient généralement de renoncer à cette marque car il est difficile à interpréter. La priorité de droite se marque à des carrefours dont les branches sont de même importance et qui se ressemblent.

Pour rappel, toute absence de marquage de la priorité de droite indique à l'automobiliste qu'il a affaire à la priorité de droite.

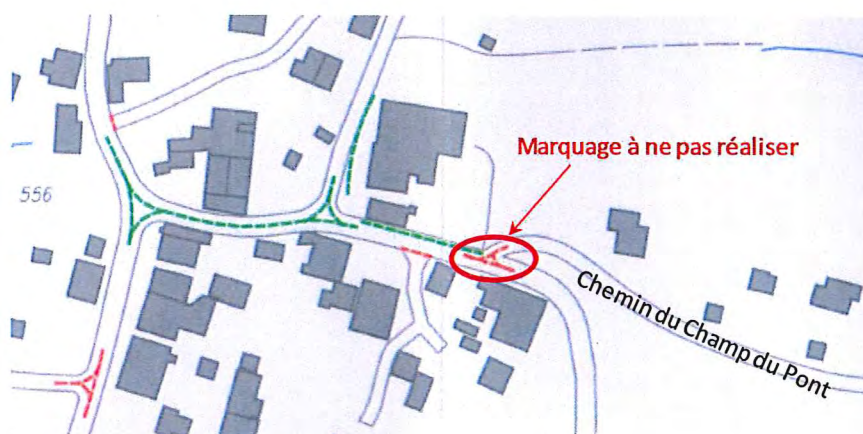
- Chemin du Champ du Pont :  
Même remarque que précédemment : la largeur de la route ne permet pas de réaliser les marquage de priorité de droite.

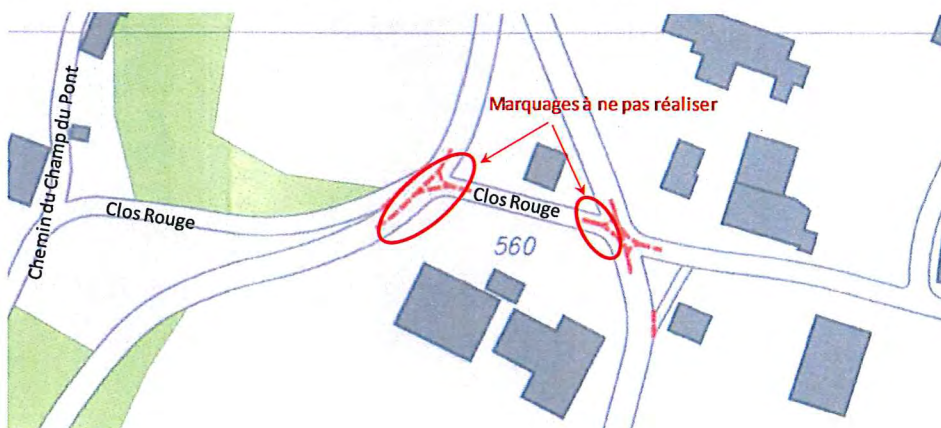
- Clos Rouge :  
Même remarque que précédemment : la largeur de la route ne permet pas de réaliser les marquages de priorité de droite.

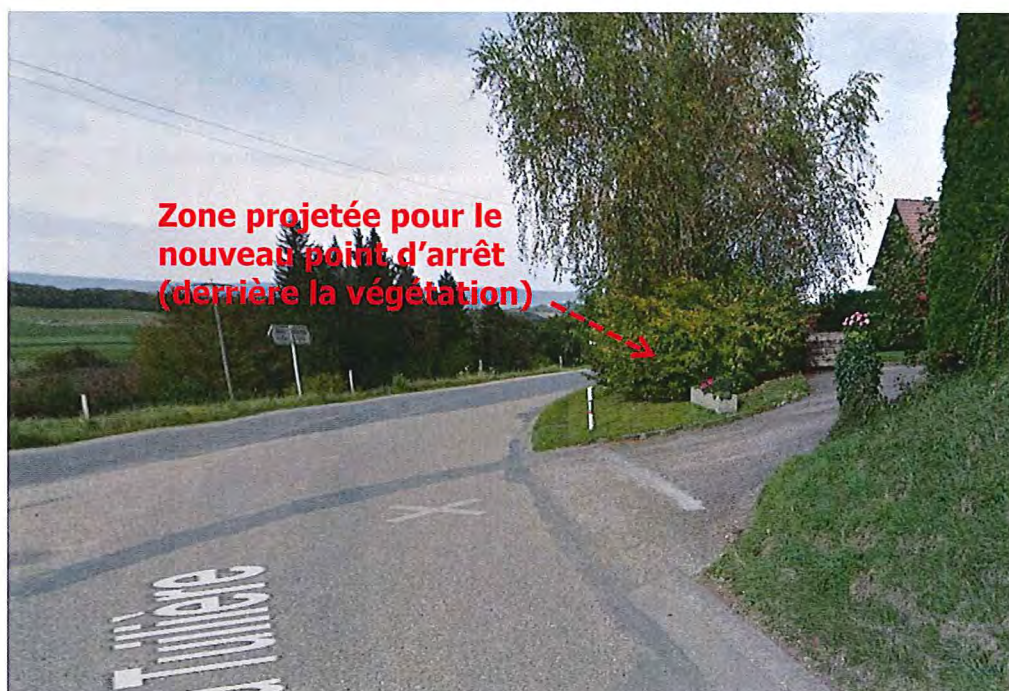
Vision d'un automobiliste circulant depuis Bercher

Cet emplacement n'est donc pas idéal car situé juste à l'est du carrefour RC 429d / RC 431d derrière une courbe et se trouve sans visibilité pour des automobilistes circulant dans le sens Bercher – Bioley-Magnoux.

Le carrefour comporte un mât d'éclairage public.

Il est proposé d'installer un îlot physique dans la courbe en protection du point d'arrêt de cars postaux et de créer un Cédez le passage (le régime actuel dans le carrefour est la priorité de droite (aucun marquage au sol ne l'indique) qui donnerait la priorité aux usagers de la RC 429d sur les usagers de la RC 431d.

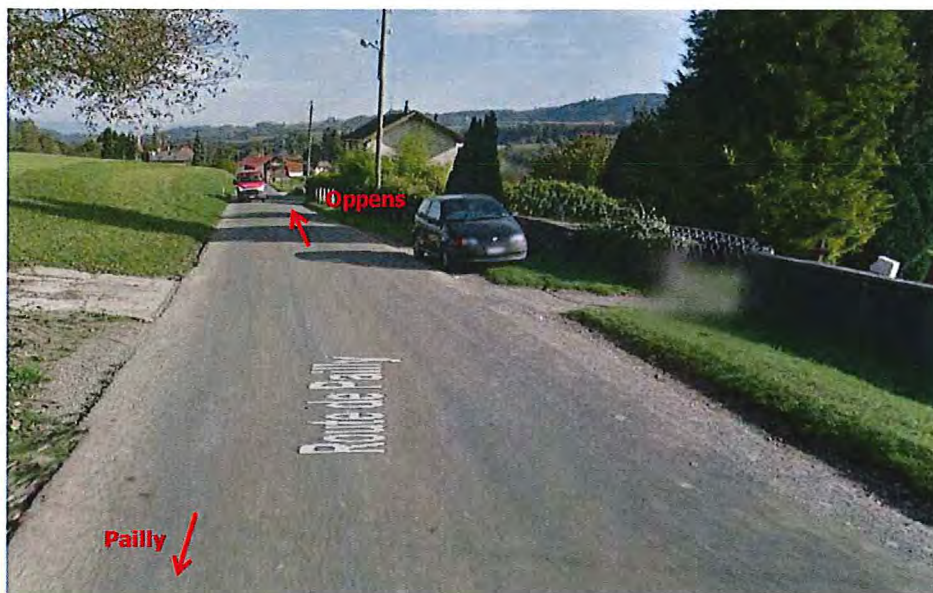
Situation actuelle :

Actuellement, les visiteurs stationnent devant le cimetière, le long de la RC 429d comme bon leur semble.

Nous ne sommes pas favorables à la création de cases de stationnement devant le cimetière principalement pour des raisons de sécurité.

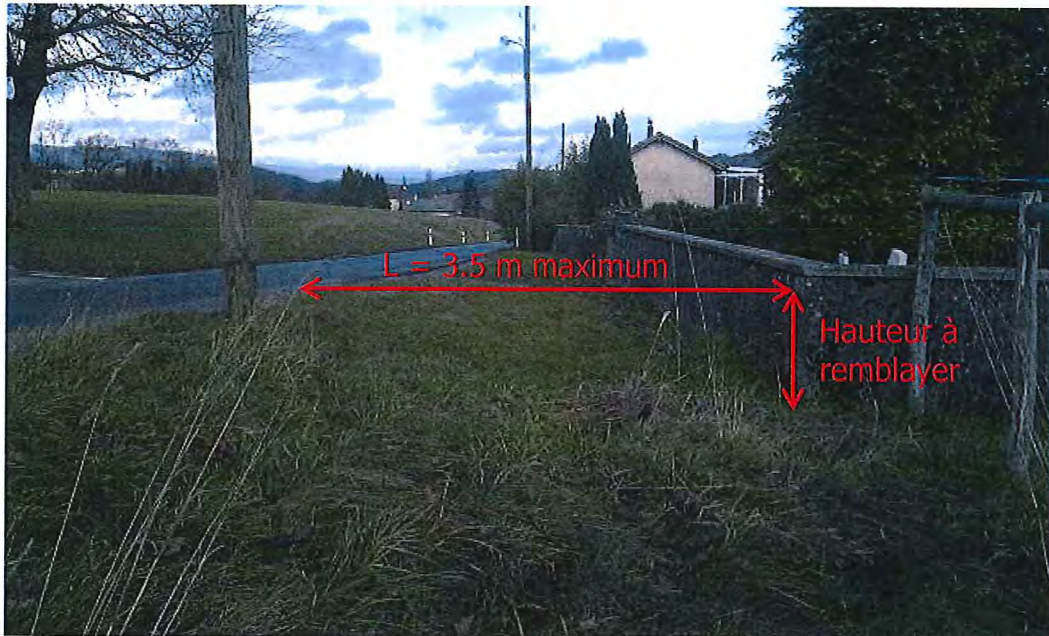
Au niveau de la largeur, il ne reste qu'environ 0.8 m de chaque côté de la case de stationnement pour l'ouverture des portières et la circulation des personnes.

Cette situation peut présenter un danger pour les visiteurs eux-mêmes (vis-à-vis de la circulation sur la route cantonale) et pour les deux-roues légers circulant sur la route cantonale dans le sens Pailly – Oppens.

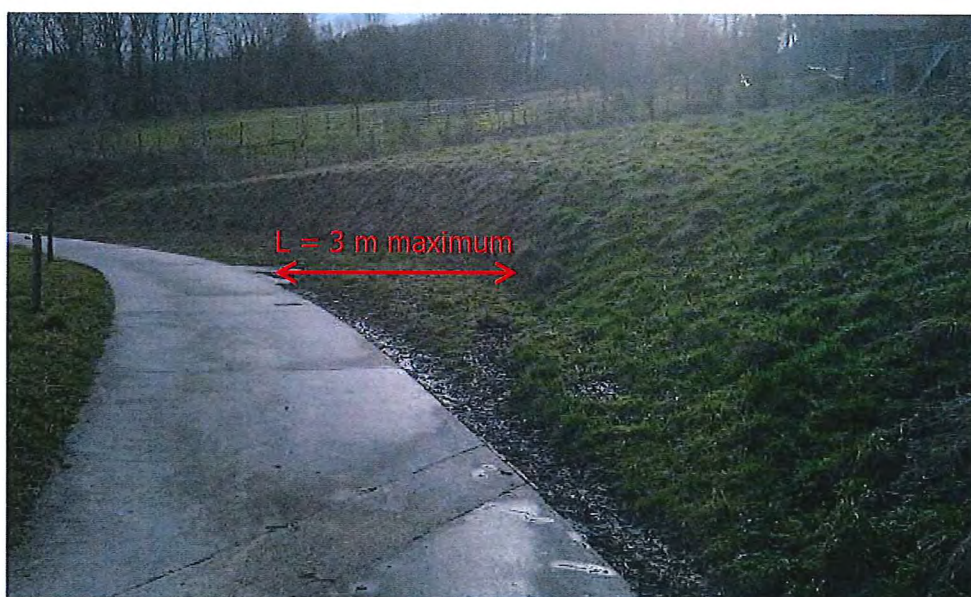
Vue depuis le haut

Le chemin qui mène à la déchetterie est une chaussée en béton hydraulique et mesure 3 m de largeur. Actuellement, il est fermé à la circulation, sauf le samedi matin où il est ouvert pour permettre l'accès à la déchetterie.

Il existe une deuxième alternative : la création d'une zone de stationnement sous le cimetière, le long du chemin qui conduit à la déchetterie communale. A cet endroit, il existe déjà une zone terrassée dont la largeur permettrait la création de places de stationnement.
