# EXPERTISE DE SECURITE ROUTIERE

## Commune d'Oppens

Examen pour l'amélioration de la sécurité routière en traversée de localité – Avant-projet

**Septembre 2016**

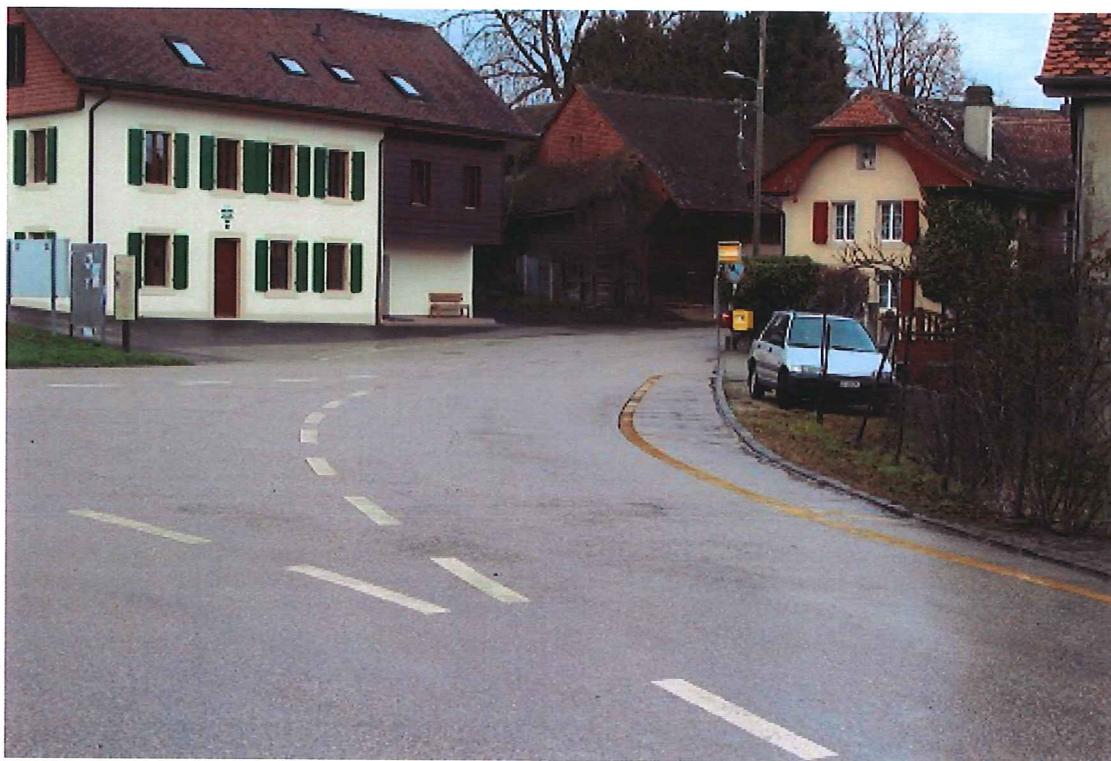
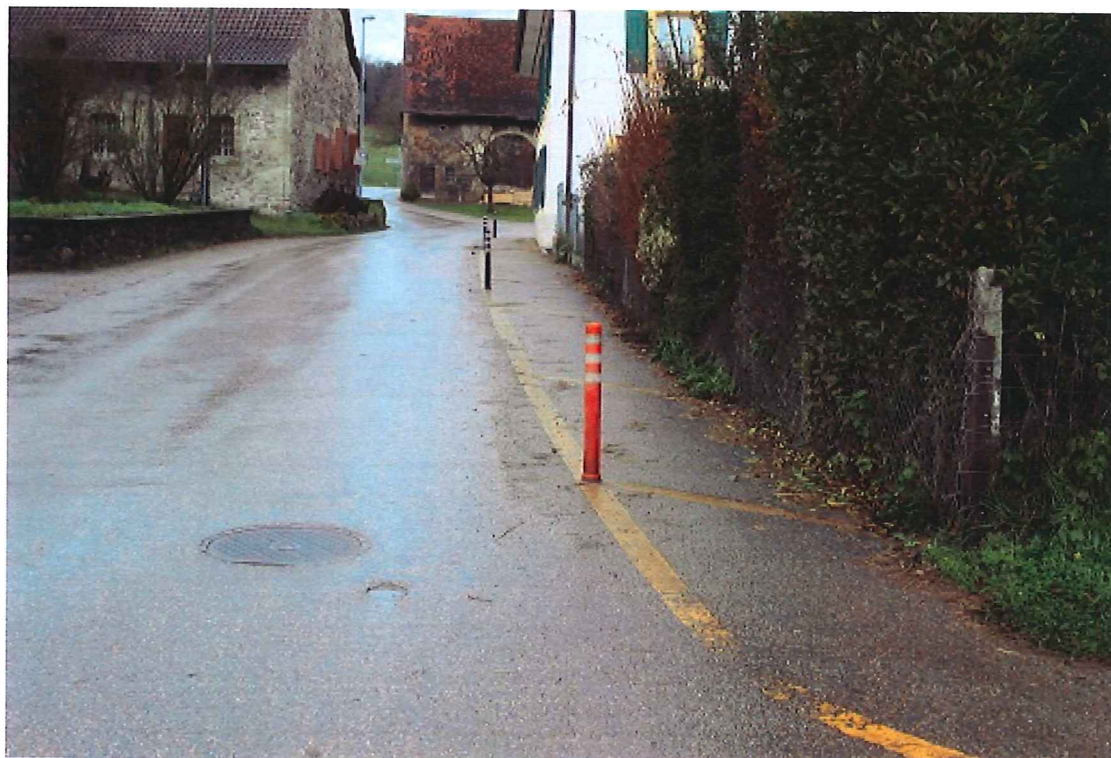
On note également que deux sections de bandes longitudinales jaune (b.l.j.), destinées à protéger les piétons aux endroits exposés ont été peintes le long de la chaussée (Route de Rueyres). La b.l.j. en aval de la rue est équipée de potelets.

Deux sections de la route de Rueyres sont équipées de b.l.j. dont une dispose de potelets. Cet aménagement apporte sécurité aux piétons et est à saluer car il empêche le franchissement de la surface dédiée aux piétons.

Il faut signaler que la b.l.j. est un ouvrage légalement franchissable. Sans potelets, elle n'apporte qu'une fausse sécurité dans le sens qu'elle n'offre aucune protection physique.

- Amélioration de la sécurité offerte par la b.l.j. sur la route de Rueyres en l'équipant de 3 potelets (disposés de façon à ne pas gêner l'accessibilité des riverains) pour rendre la b.l.j. difficilement franchissable.  
La largeur ménagée par ces bandes doit être de 1.5 m ce qui est à peu près respecté dans le cas présent. Les potelets seront installés à 0.2 m de la b.l.j.
- Installation d'une b.l.j. avec potelets de l'autre côté de la chaussée (dans la courbe) pour protéger les piétons qui arrivent de la route de Pailly.

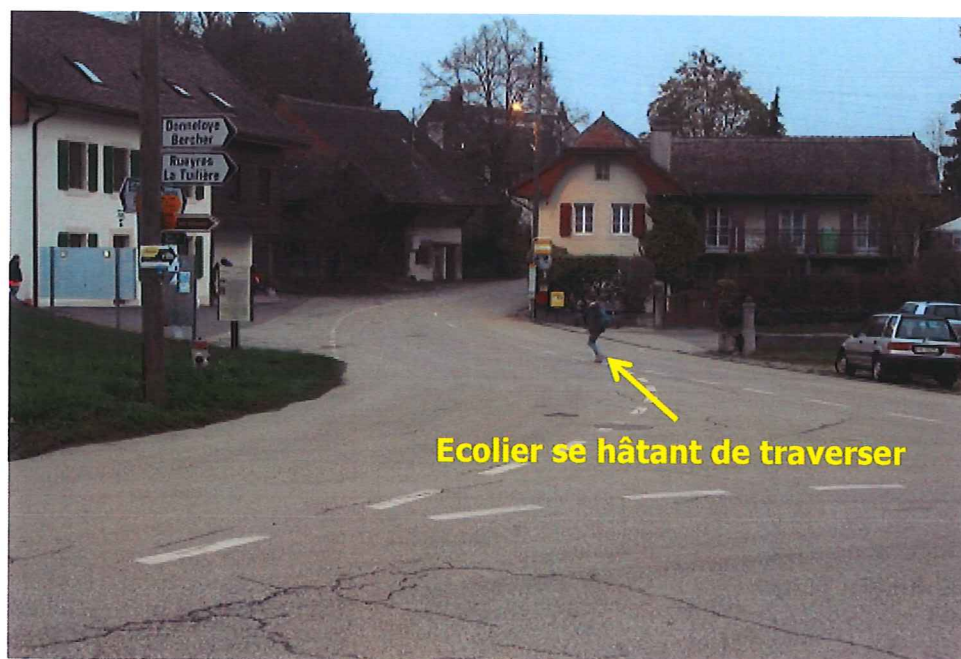
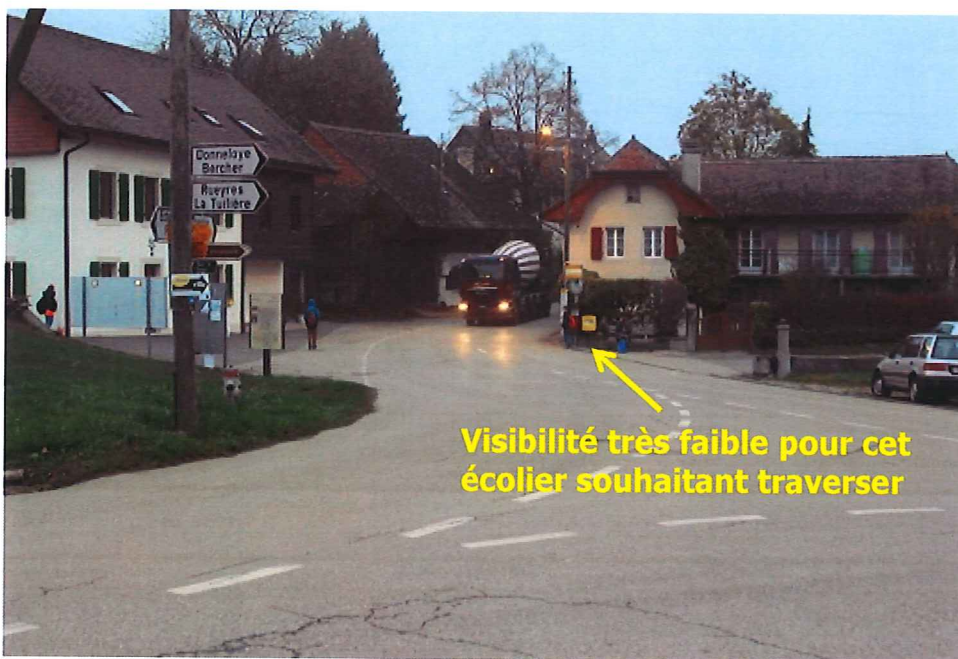
Ce secteur semble quelque peu préoccupant, principalement du fait qu'il s'agit d'un lieu de convergence pour les enfants sur le cheminement scolaire jusqu'au point de ramassage devant la maison de commune.

Une petite dizaine d'enfants se rassemble ici. Pour arriver là, la plupart sont obligés d'effectuer une traversée à même la route d'Orzens.

A ce niveau, la visibilité pour les piétons venant du Chemin du Collège ou de la route de Rueyres est très faible, en particulier en direction d'Orzens (visibilité presque nulle). Une maison et une haie (parcelle 49) masquent complètement la visibilité. En conséquence, le conducteur ne peut réagir en cas d'imprévu.

Depuis la route de Rueyres, la visibilité est meilleure (environ 30 m) mais reste faible.

La visibilité en direction de la route de Pailly est acceptable.

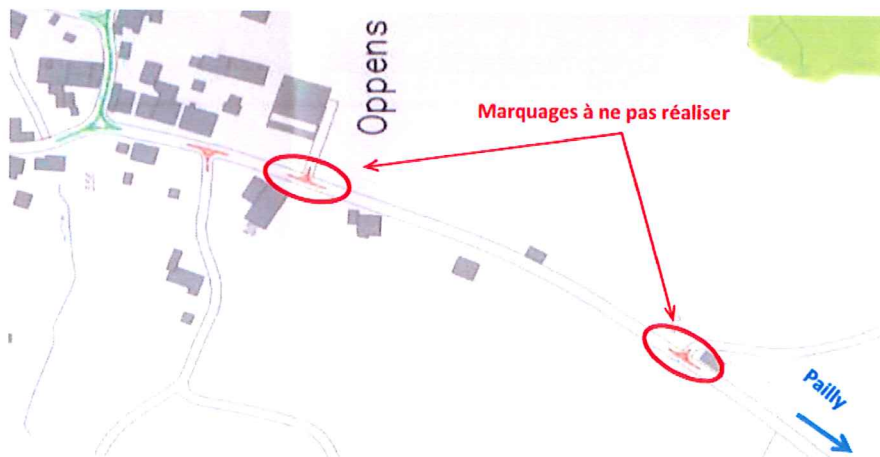
A l'exception du marquage du carrefour Route de Pailly / chemin des chenalettes qui est justifié et déjà réalisé, les autres marquages ne doivent pas être réalisés. En effet, ils concernent dans un cas un accès privé (parcelle 124) et dans l'autre cas un chemin sans issue d'accès à la déchetterie. De plus la largeur de ce dernier chemin ne dépasse pas 3 m. La norme SN 640 851 spécifie que sur les routes inférieures à 4.5 m, il convient généralement de renoncer à cette marque car il est difficile à interpréter. La priorité de droite se marque à des carrefours dont les branches sont de même importance et qui se ressemblent.

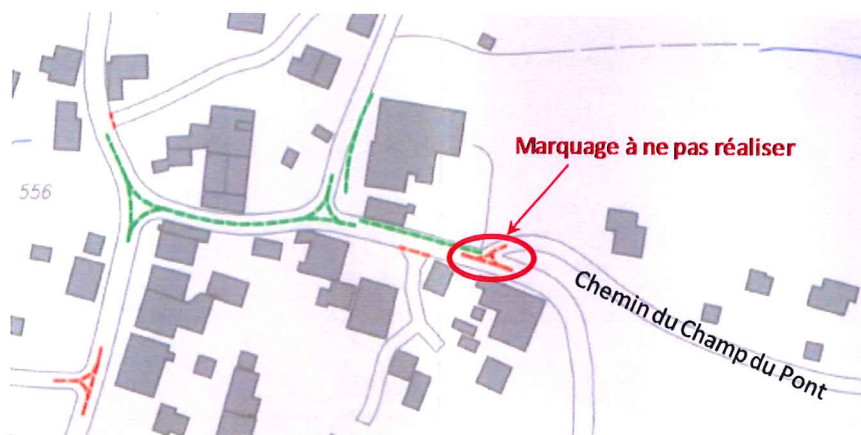
- Chemin du Champ du Pont :  
Même remarque que précédemment : la largeur de la route ne permet pas de réaliser les marquages de priorité de droite.

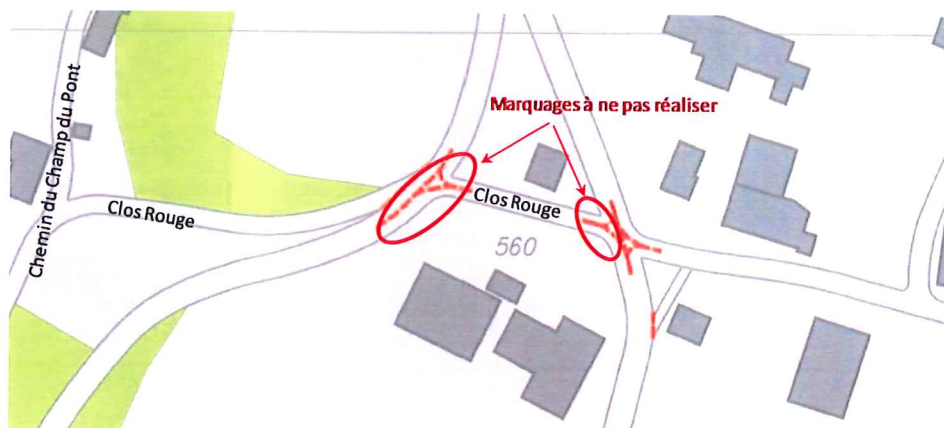
- Clos Rouge :  
Même remarque que précédemment : la largeur de la route ne permet pas de réaliser les marquages de priorité de droite.

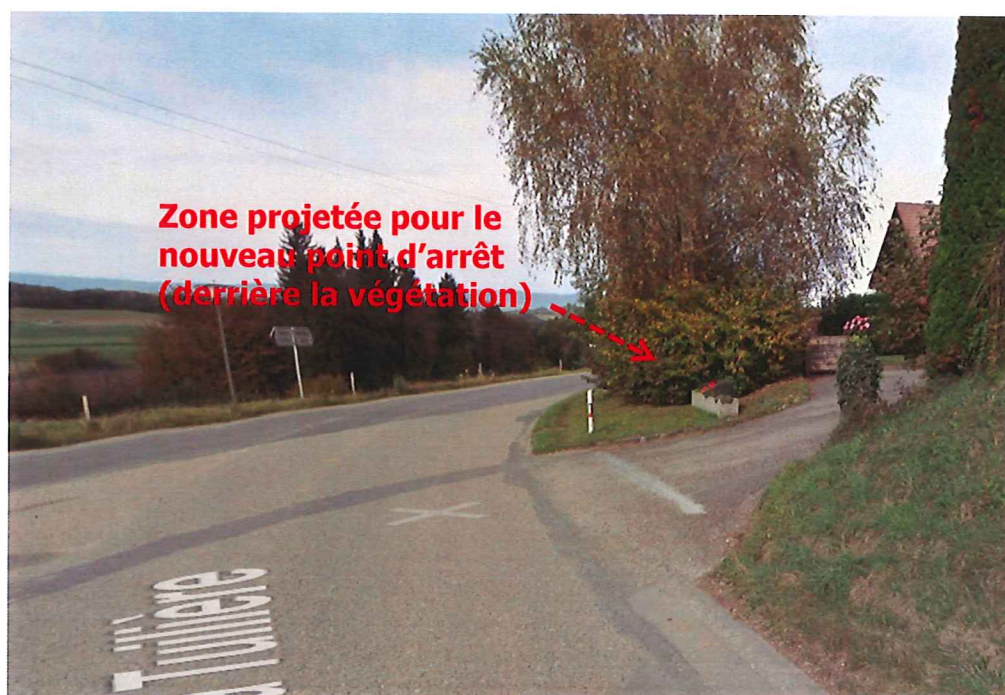
Vision d'un automobiliste circulant depuis Bercher

Cet emplacement n'est donc pas idéal car situé juste à l'est du carrefour RC 429d / RC 431d derrière une courbe et se trouve sans visibilité pour des automobilistes circulant dans le sens Bercher – Bioley-Magnoux.

Il est proposé d'installer un îlot physique dans la courbe en protection du point d'arrêt de cars postaux et de créer un Cédez le passage (le régime actuel dans le carrefour est la priorité de droite (aucun marquage au sol ne l'indique) qui donnerait la priorité aux usagers de la RC 429d sur les usagers de la RC 431d.

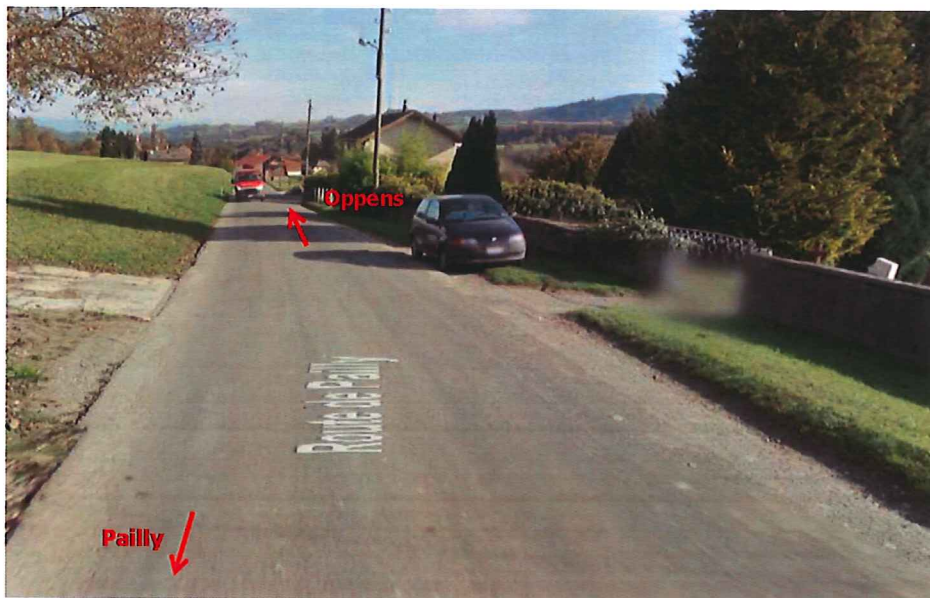
Actuellement, les visiteurs stationnent devant le cimetière, le long de la RC 429d comme bon leur semble.

Nous ne sommes pas favorables à la création de cases de stationnement devant le cimetière principalement pour des raisons de sécurité.

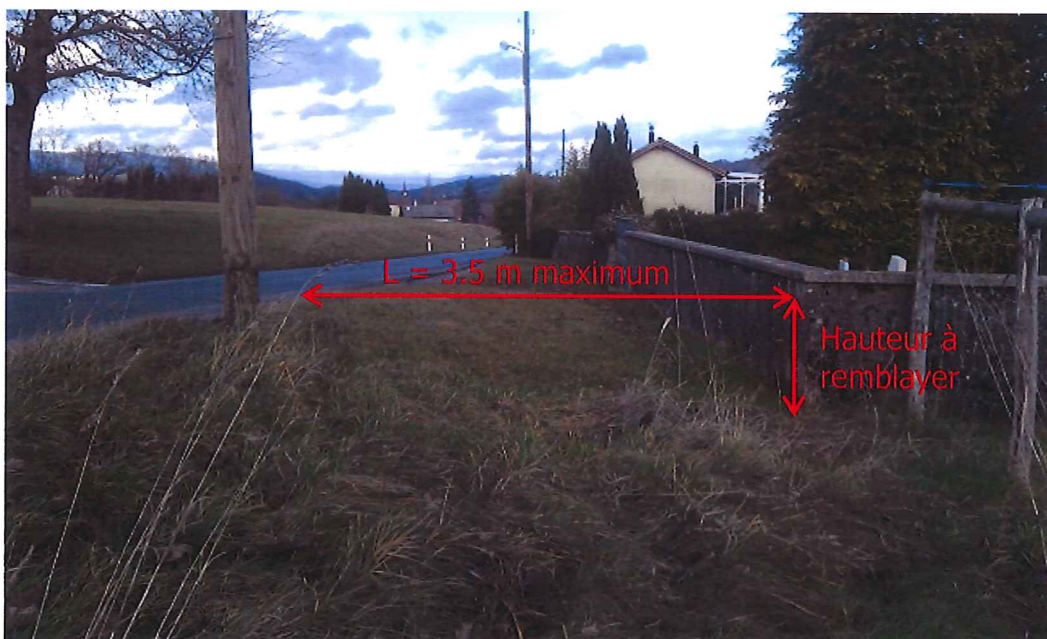
Au niveau de la largeur, il ne reste qu'environ 0.8 m de chaque côté de la case de stationnement pour l'ouverture des portières et la circulation des personnes.

Cette situation peut présenter un danger pour les visiteurs eux-mêmes (vis-à-vis de la circulation sur la route cantonale) et pour les deux-roues légers circulant sur la route cantonale dans le sens Pailly – Oppens.
