CHESEAUXREY ARCHITECTES

UNE ÉCOLE EN MAUVAIS ÉTAT

EXPERTISE

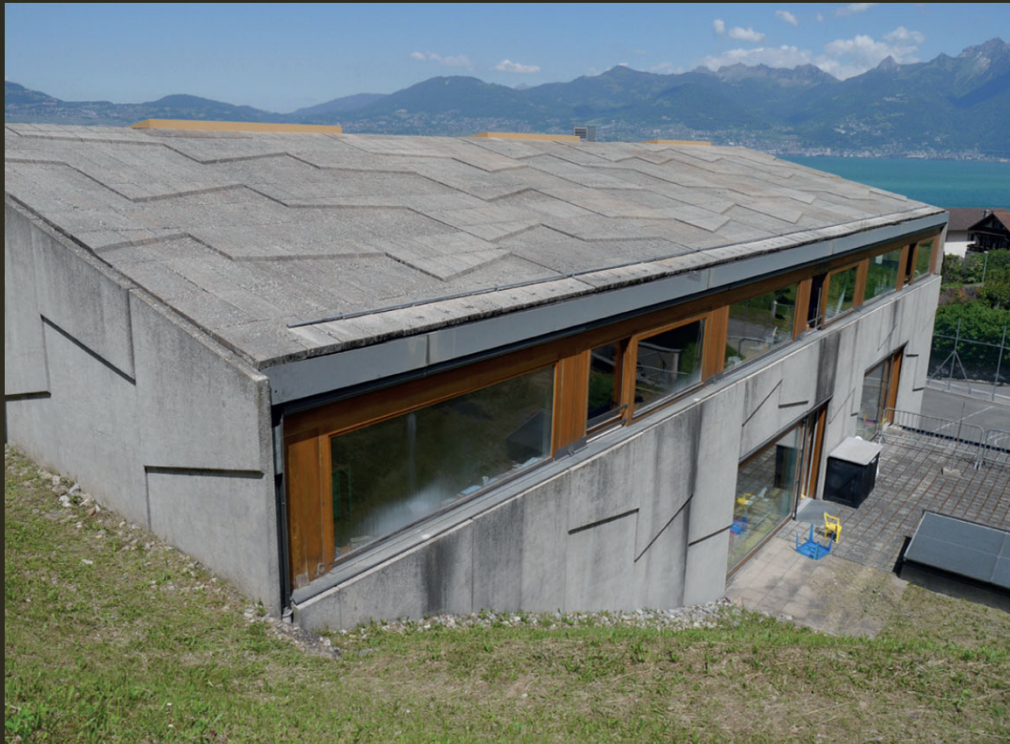
# FACADE SUD

- Le chéneau sud coule aux raccords entre les tôles.
- Les grandes coulures ont fortement endommagées les fenêtres en bois, les verres , le béton.

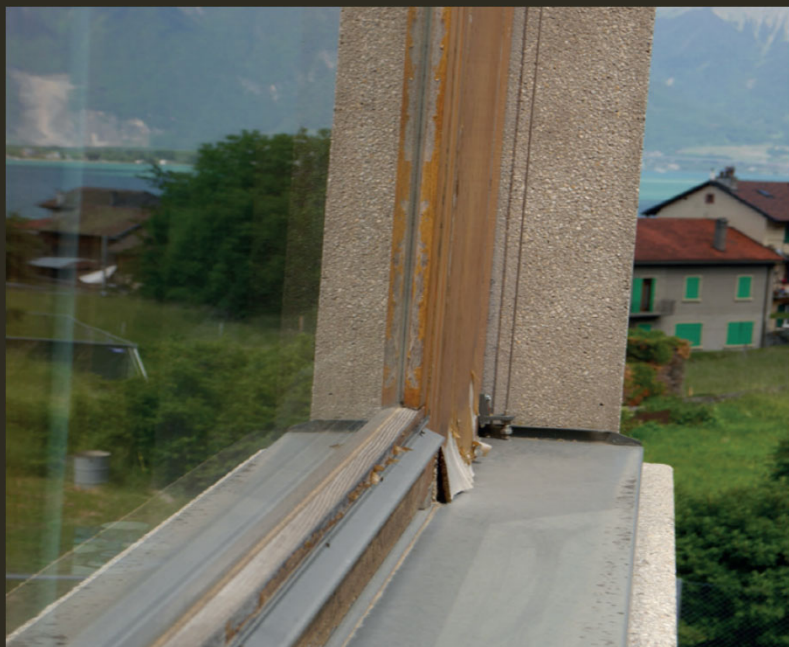
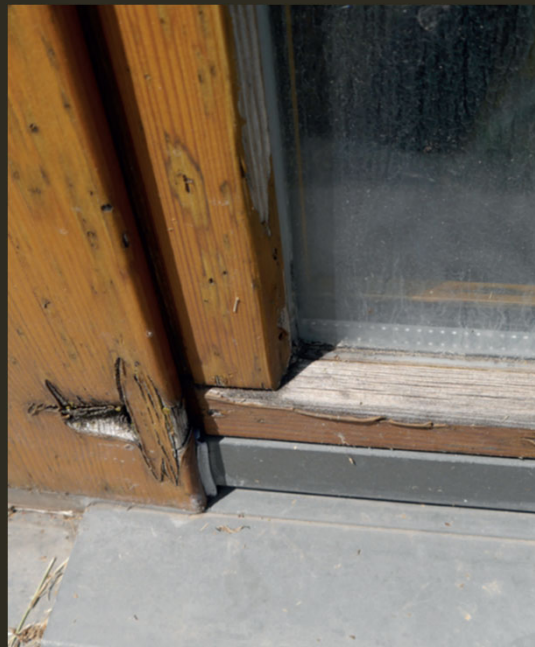
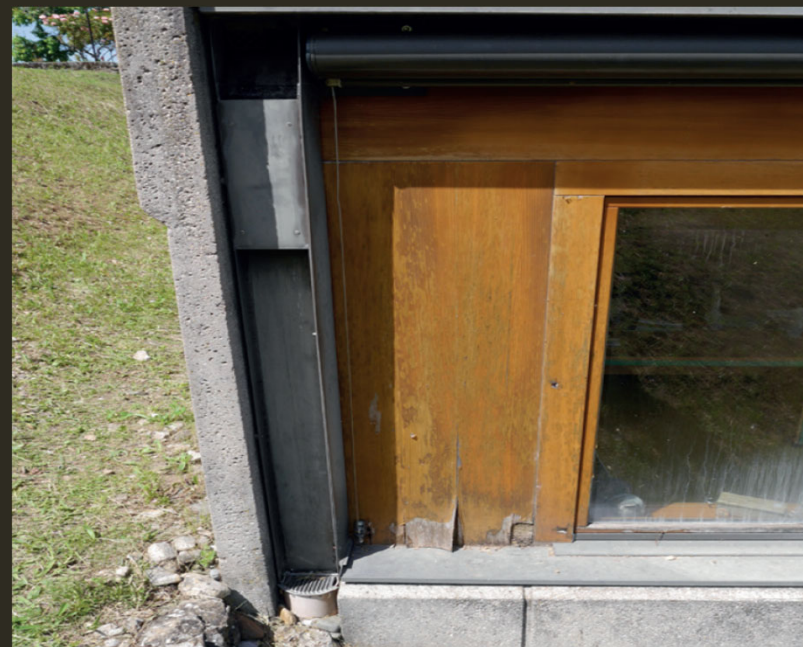
CADRES DE FENÊTRES EN BOIS ET DESCENTE EAU PLUVIALE

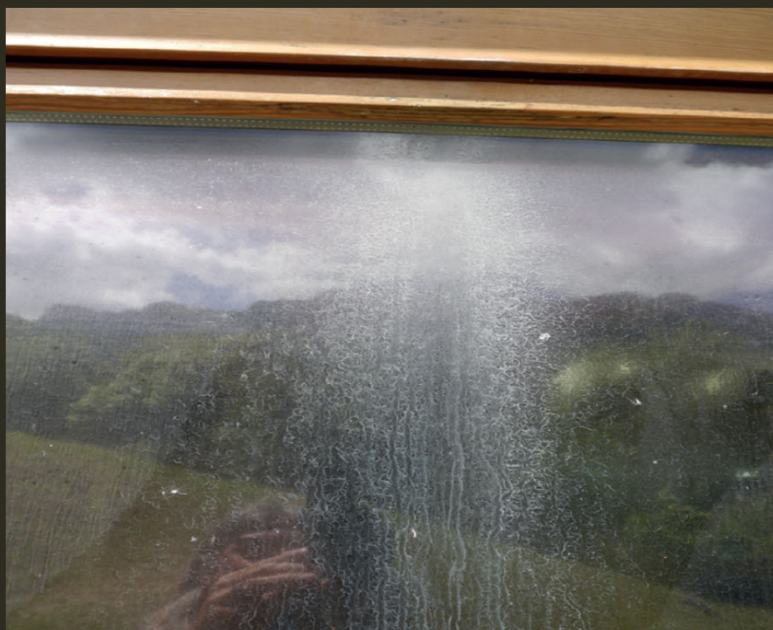
**VITRAGES**

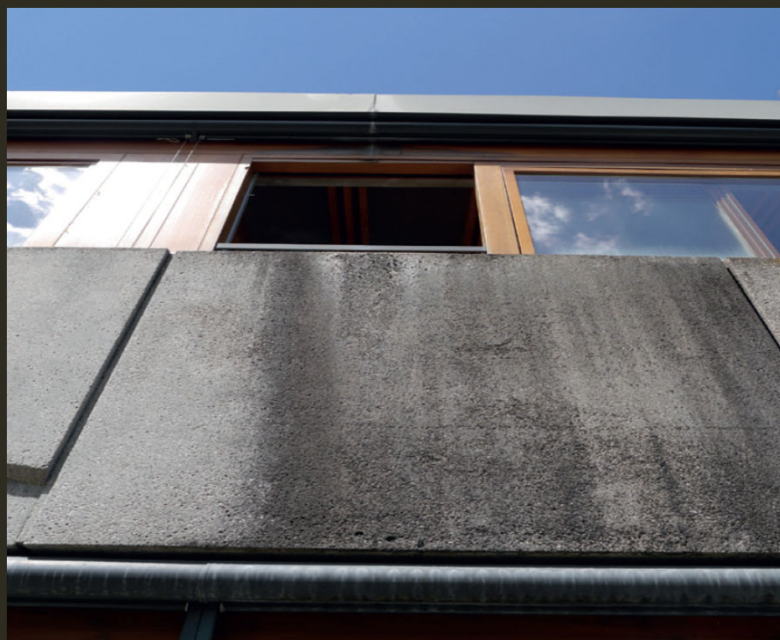
**TRACES NOIRES SUR  
FACADE**

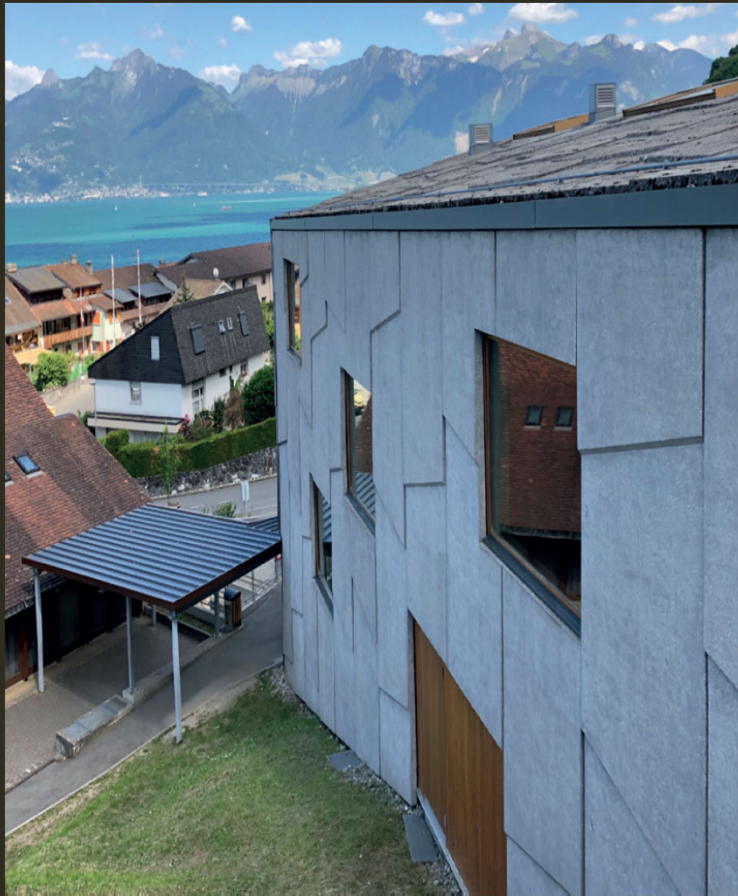
# FACADE NORD

- Le terrain aménagé doit être remis en état
- Les chéneaux doivent être nettoyées , il y a des coulures sur les bétons

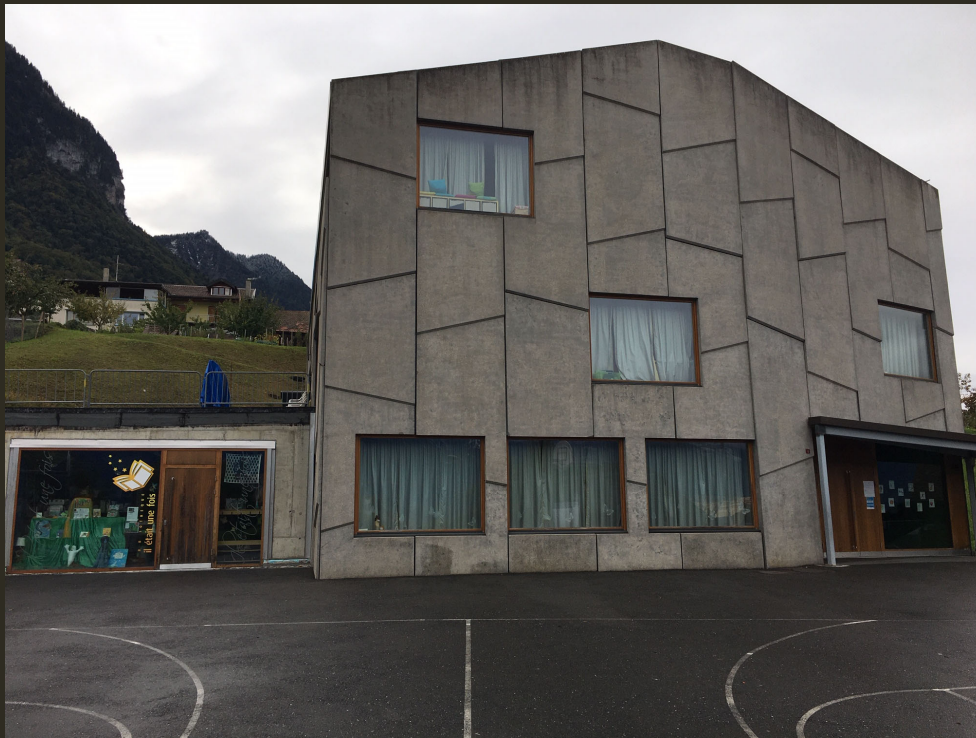
# FACADE EST

- Les cadres de fenêtres en bois doivent être entretenus régulièrement

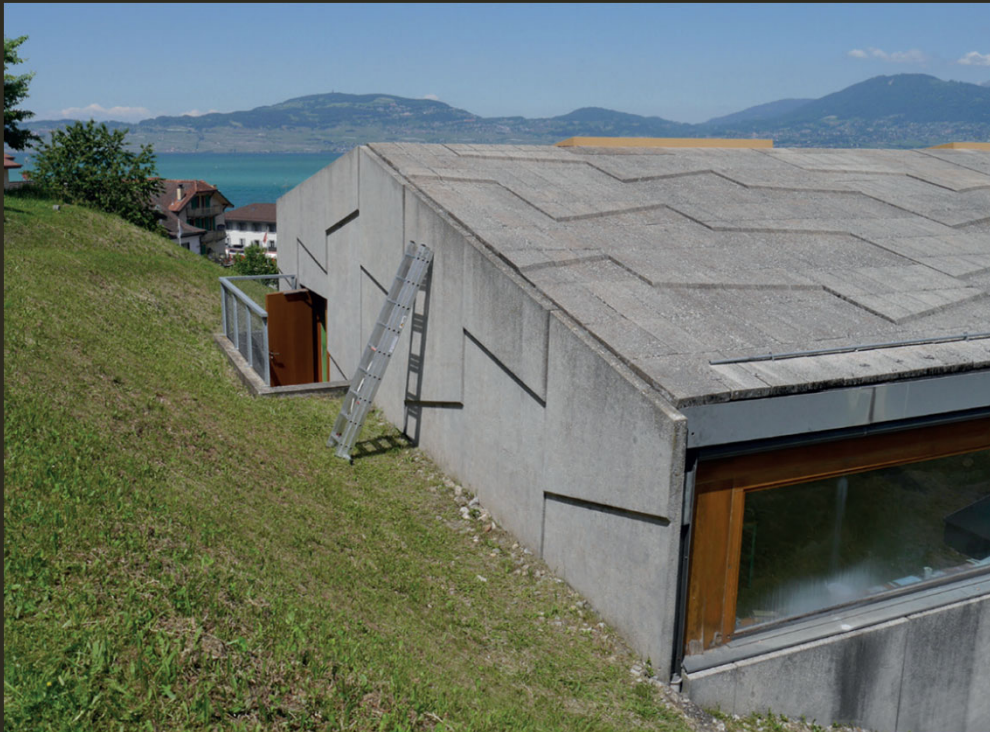
# FACADE OUEST

- La porte en bois doit être entretenue régulièrement

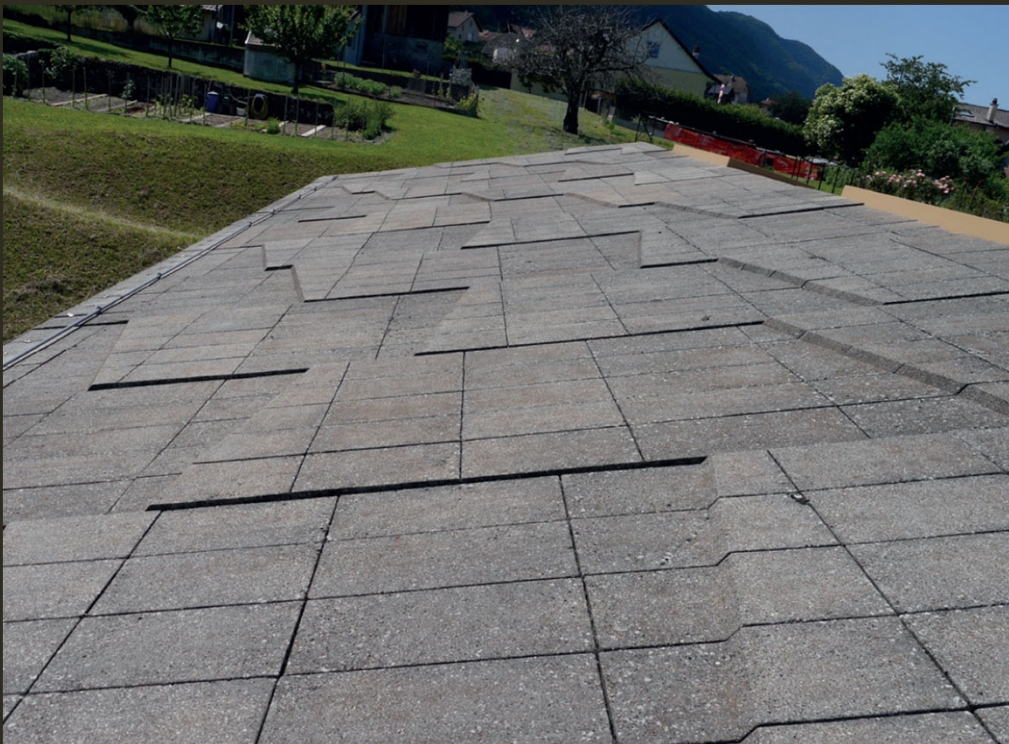
# TOITURE

- Les chéneaux doivent être réparés et entretenus.
- La toiture doit être nettoyée et entretenue

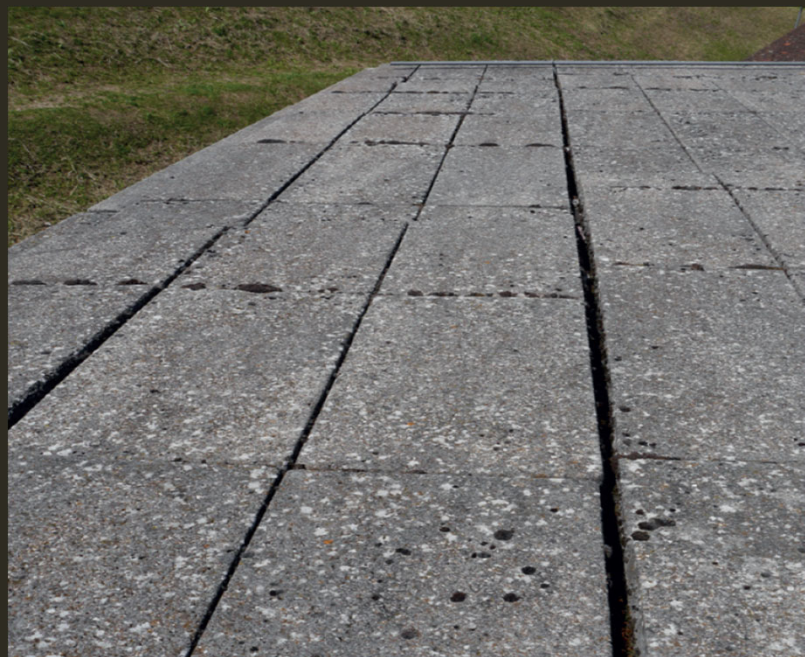
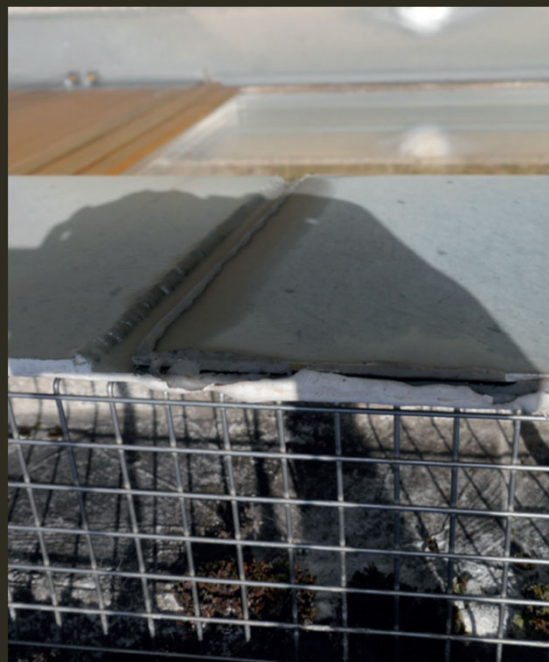
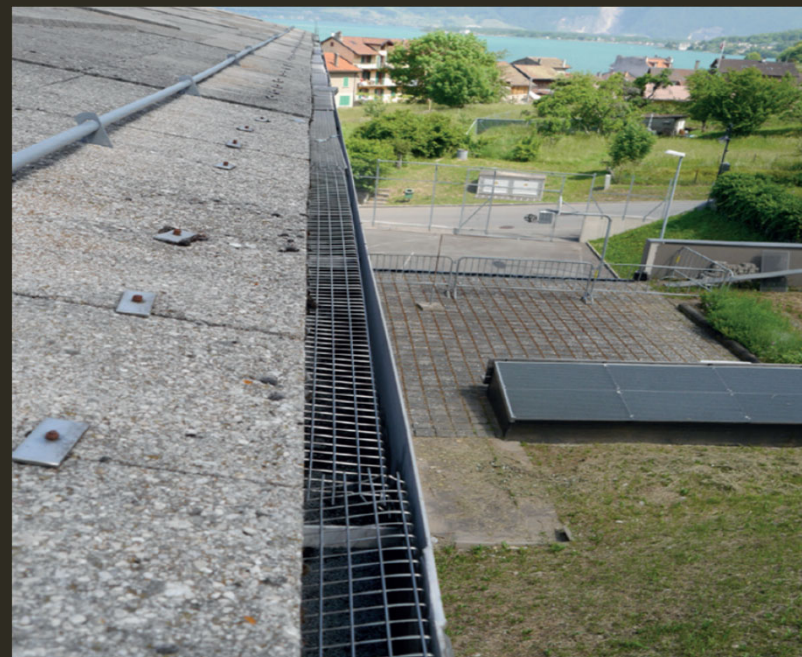
**MOUSSE SUR REVETEMENT   RACCORD DES TOLES ET GRILLE DES CHENEaux**

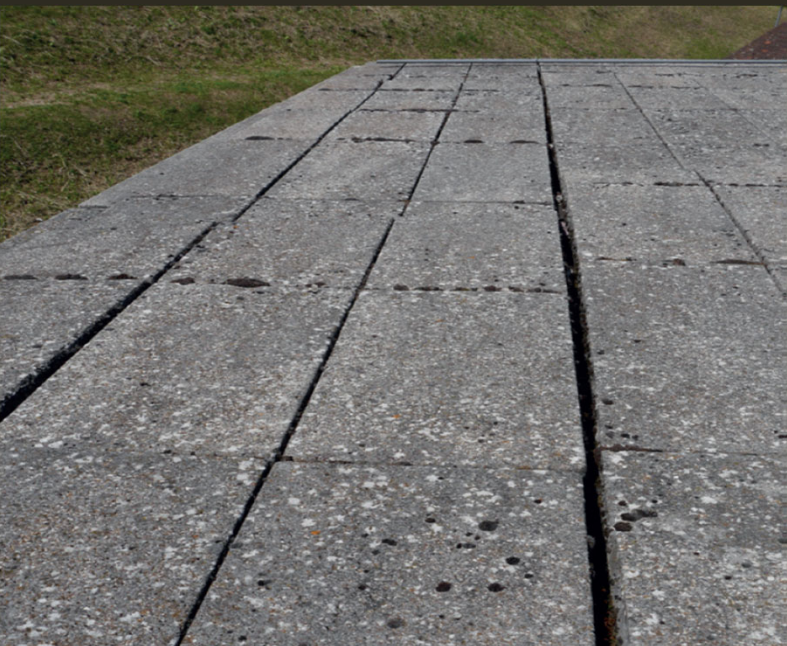
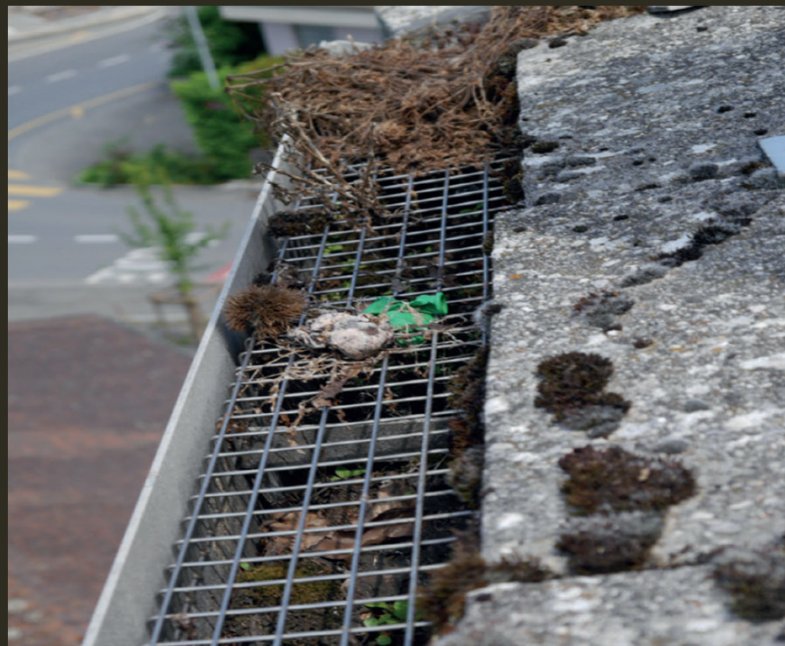
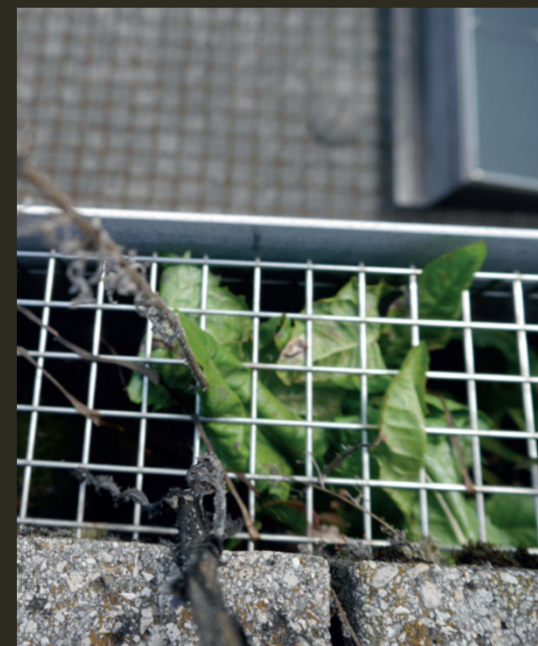
**MOUSSE DANS JOINTS DU REVÊTEMENT ET MOUSSE / VEGETATIONS  
DANS LES CHENEAUX**

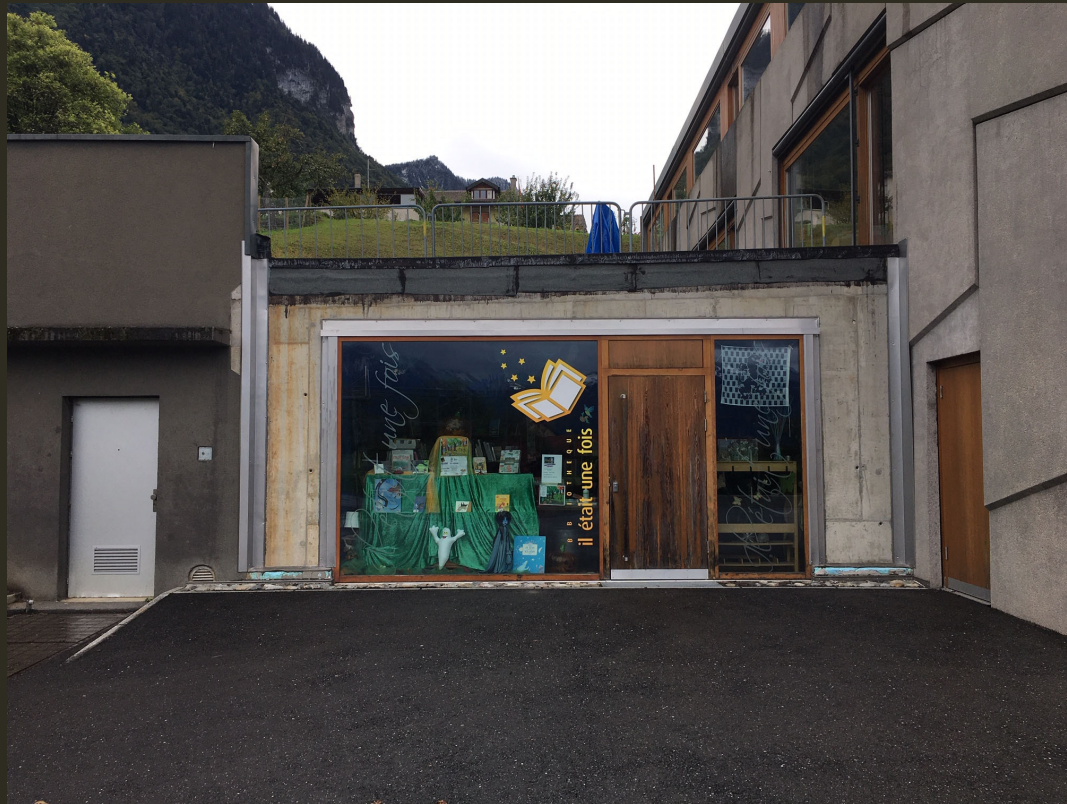
# BIBLIOTHÈQUE

- Le mur qui chapeautait l'entrée de la bibliothèque menaçait de s'effondrer
- Une étanchéité provisoire a dû être mise en place.
- La grande baie vitrée supérieure a dû être consolidée
- La porte n'a jamais été entretenue

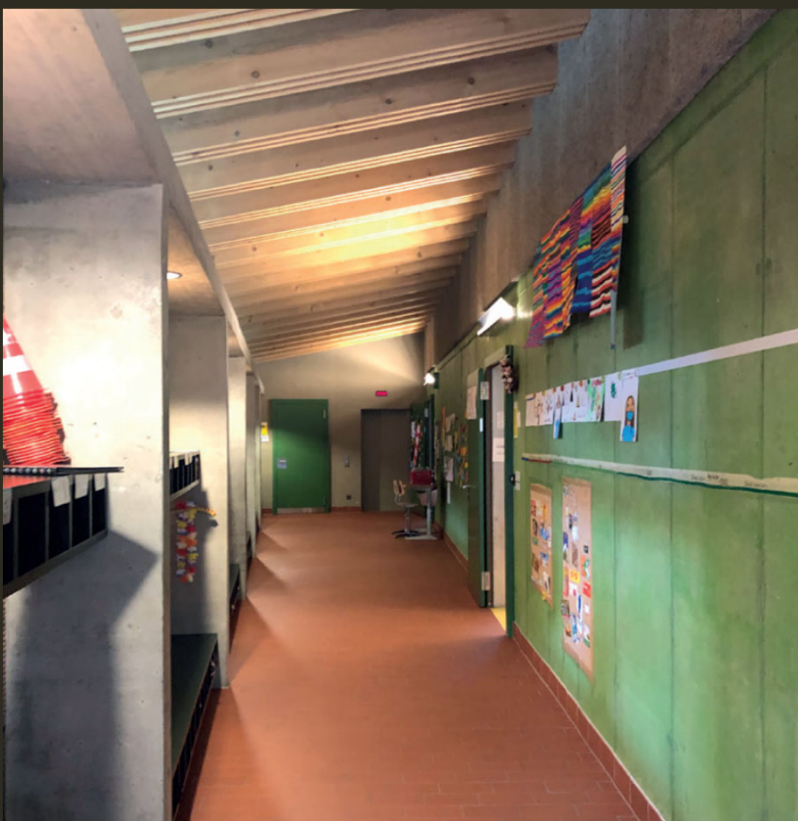
# INTERIEUR DU BÂTIMENT

- Tous les joints silicones devront être refait et entretenus régulièrement

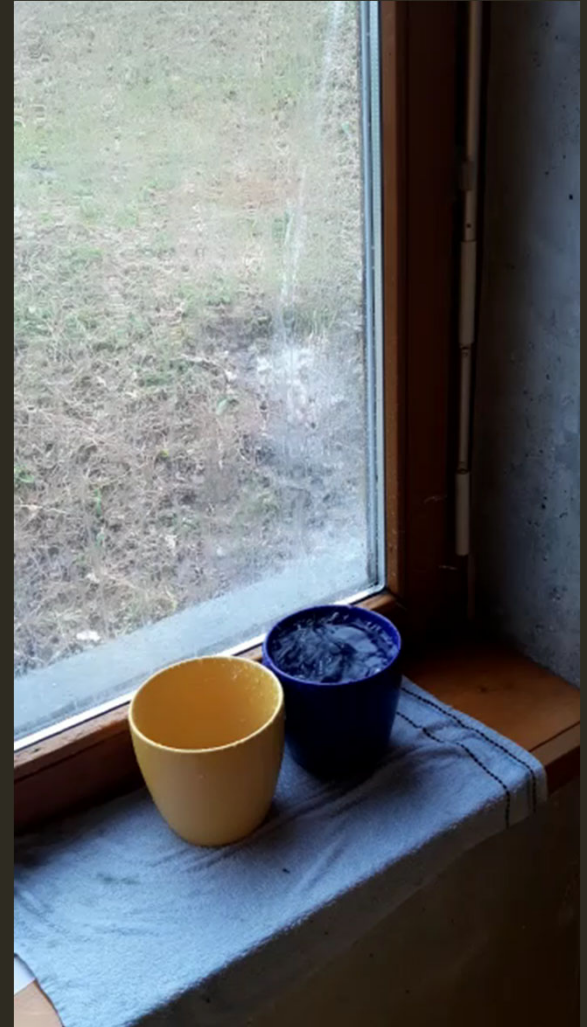
# SALLE DE CLASSE UN JOUR DE PLUIE (2020)
