# Informationsveranstaltung zum Felssturz Blasbiel

Ereignisbewältigung / Überwachungsdispositiv / Bergungskonzept

Rovina + Partner AG, Büro für Ingenieurgeologie (Visp, Varen)

**Felssturz - Steinbruch Blasbiel**  
3942 Raron

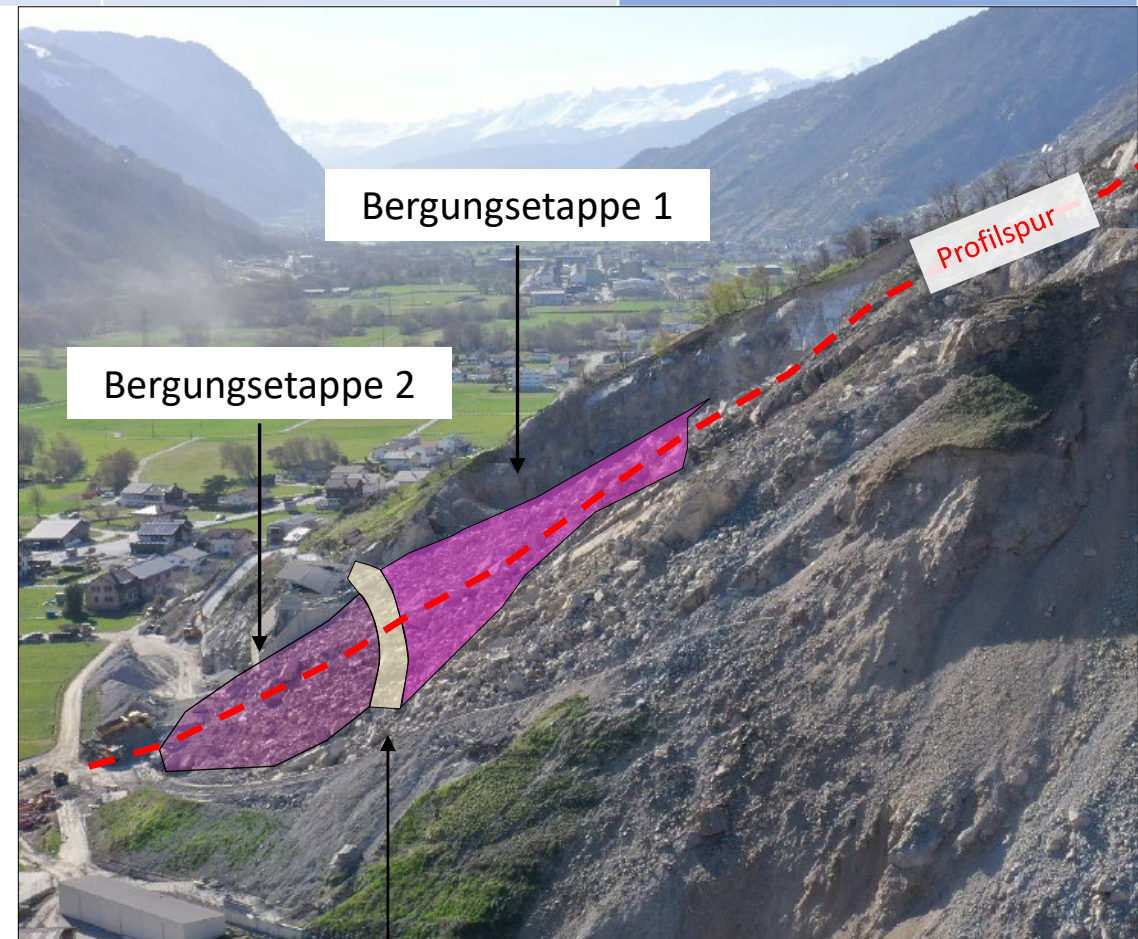
**Felsbrücke (bei Kote 664 m ü. M)**  
Beurteilung Stabilität Felsbrücke als Grundlage für die Bestimmung des weiteren Vorgehens

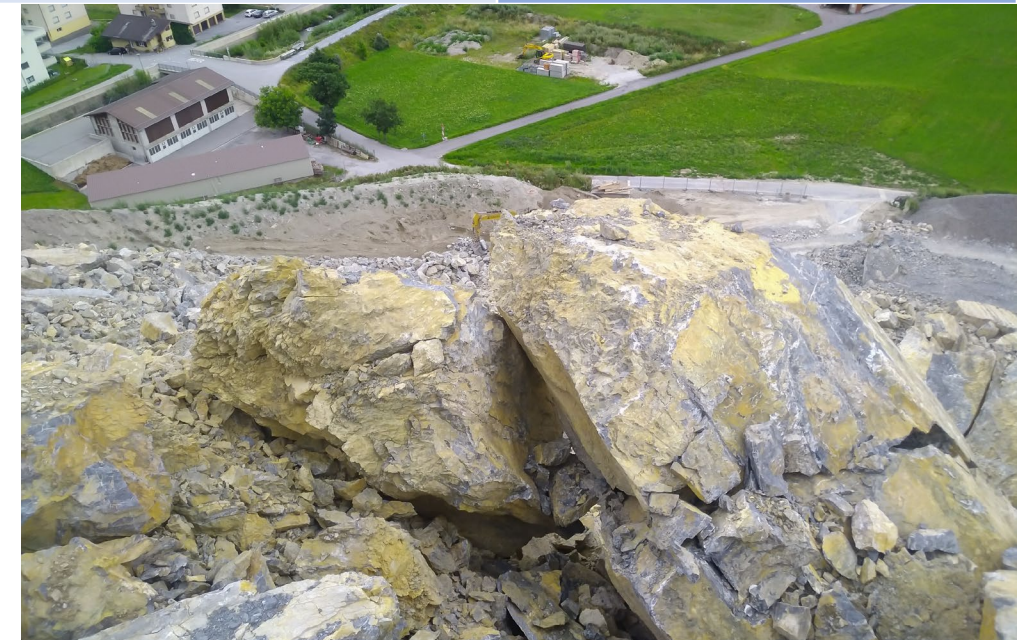
## Gefährdungsbild A: Stein- und Blockschlag

*(Latente, lokale Ablösung von Steinen und Blöcken)*

- Die Felssturzablagerungen sind zum jetzigen Zeitpunkt oberflächenstabil. Es sind keine Vorkommnisse von Steinschlag aus den Felssturzablagerungen bekannt. Während der Aushubphase ist darauf zu achten, dass eine erosionsresistente, stabile Böschung realisiert wird.
- Sollten in den versackten Felswandbereichen im Rahmen von geologischen Begehungen instabile Sturzherde vorgefunden werden, sind diese mit Hilfe von Felsreinigungen o.ä. zu entschärfen.

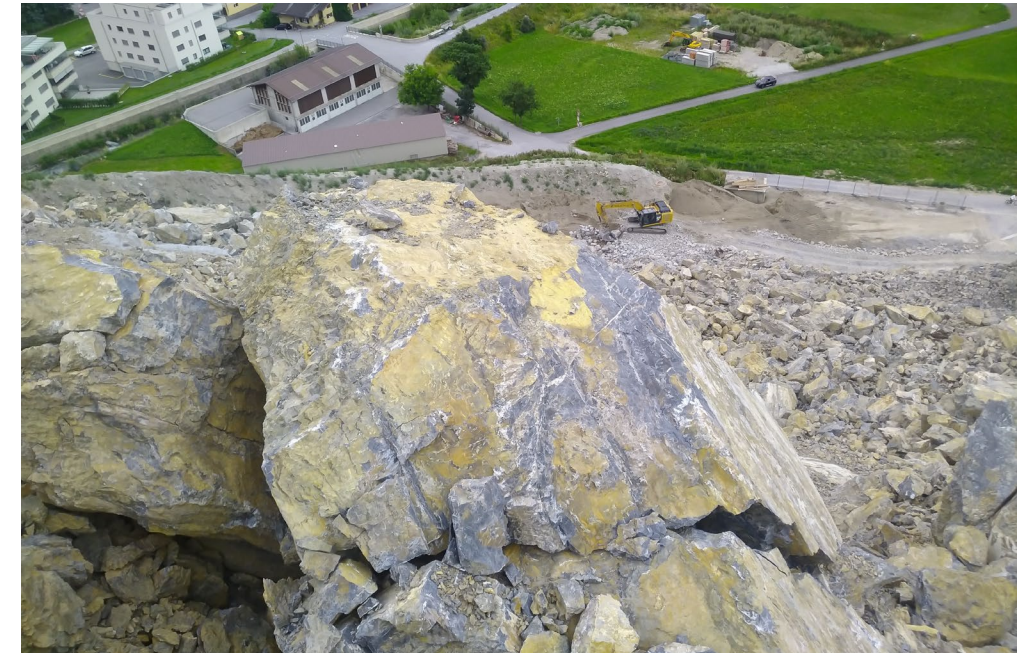
## Gefährdungsbild B: Kleinräumige Felsinstabilität

*(Ablösung von Grossblöcken und Platten mit Volumen von bis zu einigen 100 m³).*

Remobilisierung von abgelagerten Felssturzablagerungen (spontan, erschütterungs- oder entlastungsbedingt während des Aushubs).

- Wir gehen davon aus, dass eine mit Hangneigungen von maximal 45° in der Art einer Rollierung erstellte Böschung stabil ist und kein Böschungsversagen zu erwarten ist.
- In der ersten Aushubphase sind keine kleinräumigen, versackten Felsinstabilitäten aufgeschlossen. Sollten während des Aushubs solche Instabilitäten freigelegt werden, ist der Geologe zu avisieren.

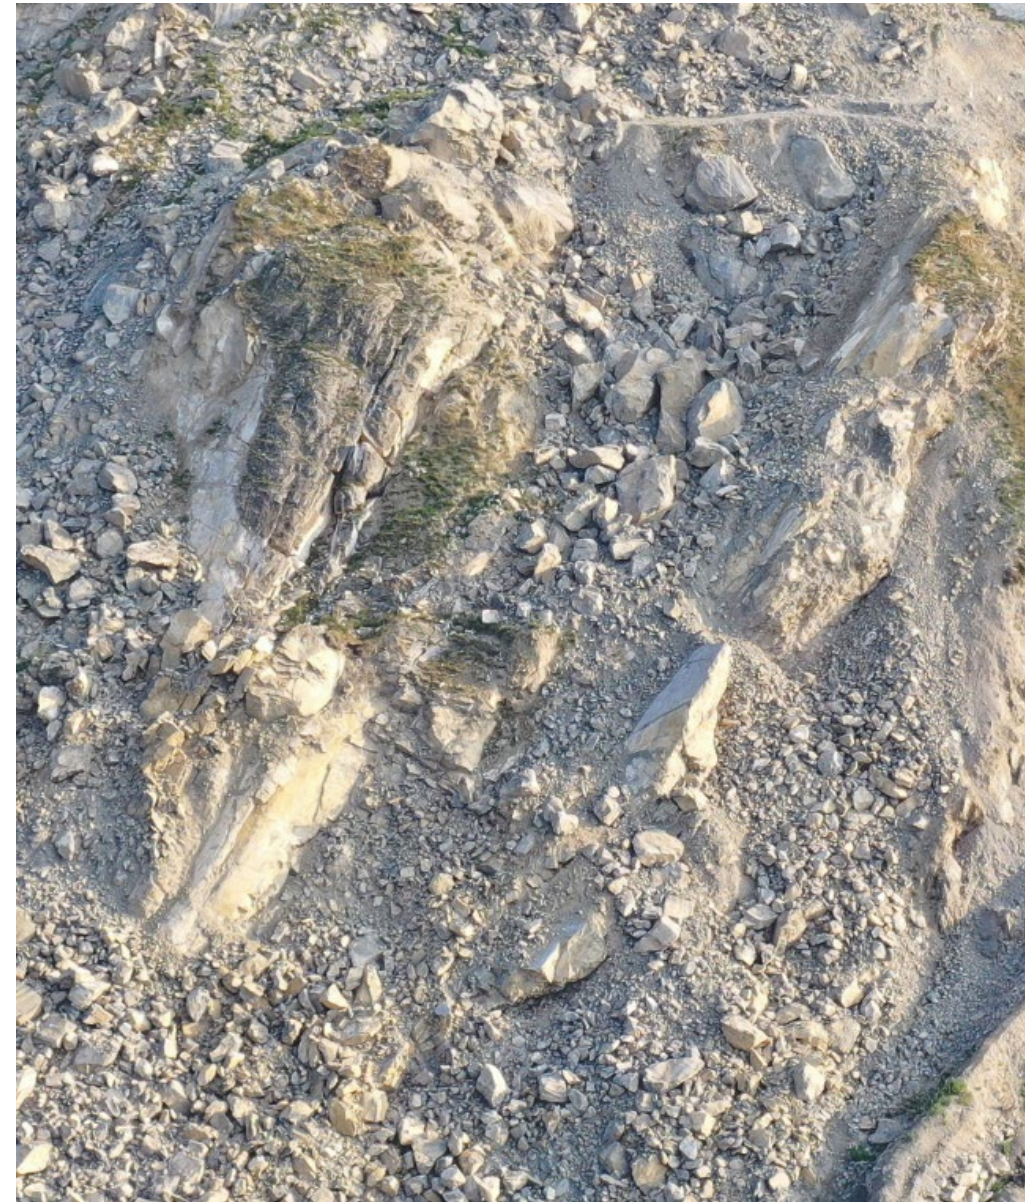
### Gefährdungsbild C: Grossräumige Felsinstabilität

*(Abgleiten von grossen Gesteinspaketen mit Volumen von einigen 1'000 m<sup>3</sup>).*

Es befinden sich min. 2 grossvolumige Gebirgspakete, welche durch den Felsrutschprozess nachweislich versackt wurden und Deformationen von vermutlich min. 25 m vollzogen haben (s. Zone «Mitte» und «Ost» in Abbildung 4). Die Stabilitätsverhältnisse an der Basis und Front der versackten Felskompartimente sind nicht bekannt. Die Messdaten (Auswertung Laserscan, vgl. Absatz 2.2.4) zeigen aber, dass seit Messbeginn keine signifikanten Deformationen nachgewiesen werden konnten.

Das Risiko einer Remobilisierung grossvolumiger Felskompartimente kann nicht ausgeschlossen werden. Mittels folgender Massnahmen ist das Remobilisierungsrisiko oder die Konsequenzen einer Remobilisierung möglichst gering zu halten:

- Einrichten einer Verbotszone (vgl. Abbildung 4 oder Beilage 1-1) in der kein Aushub durchgeführt werden darf.
- Kontinuierliche Überwachung der Problemzonen mittels automatischer GPS-Messungen und tachymetrischen Messungen.
- Realisierung von Hauptaushubetappe 1, welche bis auf Niveau des Felsdamms, bzw. der Felsrampe (Ost-West-Orientierung) geführt wird (Höhe: 664 m ü. M). Anschliessendes Beurteilen der Stabilitätsverhältnisse und Freigabe der zweiten Hauptaushubetappe bei genügender Stabilität.
