**Municipalité de Gryon**

Préavis no 02/2022

***Réfection de murs et de barrières autour du Collège  
de Gryon***

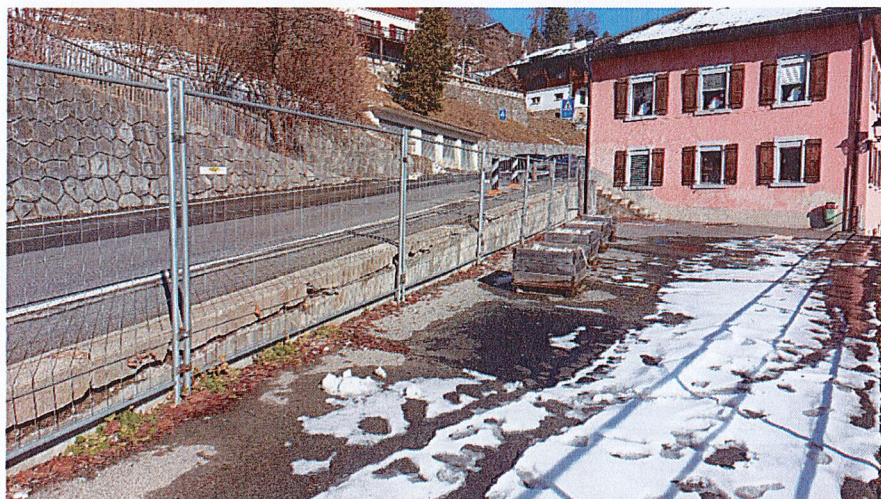
### *1 - Mur en amont de la grande cour (Ouest)*

Le mur en béton armé varie entre 30 et 140 centimètres de haut et mesure 36.5 mètres de long. Il retient le trottoir longeant le DP 1012 et protège la cour d'école qu'il surplombe.

Les détails de sa construction : le plan de ferrailage et le dimensionnement de la semelle sont inconnus. Il était équipé d'une barrière scellée de type « cantonale ». Cette dernière a été démontée en novembre 2021 pour des raisons de stabilité de la couronne.

- Absence de barrière
- Couronne dégradée à 100%
- Faïençage de la surface du béton avec des fissures profondes mettant en péril la résistance de l'ensemble
- Mauvais aspect visuel
- Une armoire de distribution électrique d'une largeur de 200 centimètres, appartenant aux FMA et à la commune (éclairage public), est installée contre l'ouvrage et devra être déplacée pour les travaux
- Le câble Swisscom qui traverse le mur entre l'escalier et l'armoire des FMA devra être repris selon les travaux à effectuer
- Un candélabre est installé à l'est de l'armoire des FMA et il devra être déplacé selon les travaux à effectuer

- Démolir la couronne de l'ancien mur
- Démolir l'escalier obsolète
- Déplacer l'armoire de distribution électrique
- Construire un mur poids devant l'existant long d'environ 37 mètres

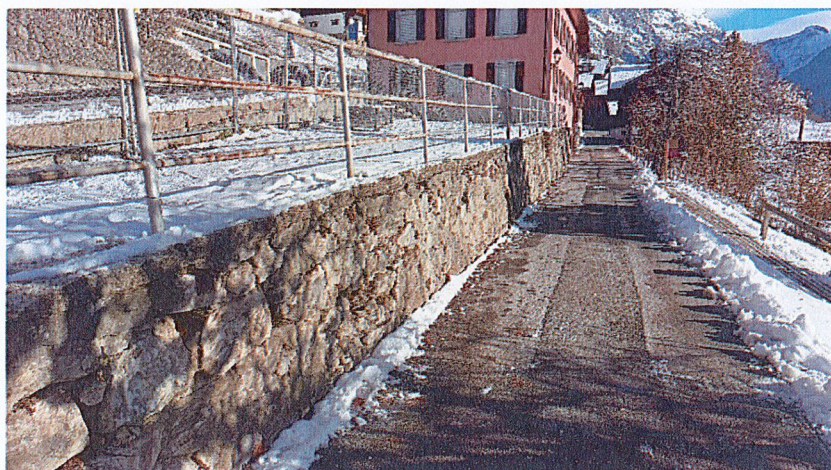
Il est équipé d'une barrière métallique tubulaire ronde de 2'' avec deux filières. Un treillis à poule y est fixé à l'aide de fils de fer afin de réduire l'espace entre les filières.

- Pas de déformation
- Couronne en béton dégradée à 50% et descellée sur toute la longueur

- Les joints entre les pierres sont détériorés sur environ 40% de la surface
- Barrière non-conforme avec des risques de blessures pour les élèves
- Mauvais aspect visuel essentiellement dû à la barrière qui donne une impression de bricolage provisoire

- Remplacer la couronne au-dessus du mur
- Maintenir le mur en pierres tel quel, avec piquage et réfection des joints
- Remplacer la barrière

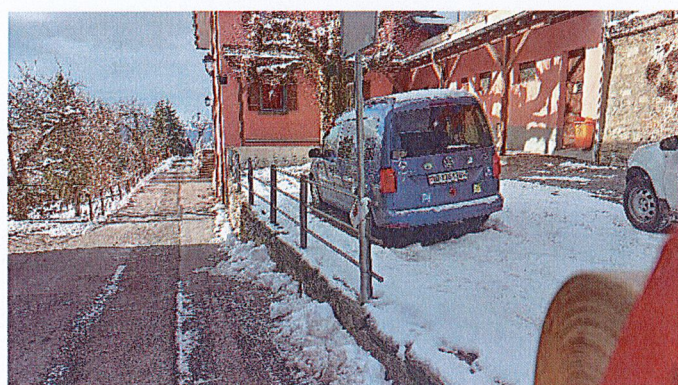
### **3 - Mur en aval de la cour principale (Est)**

Le mur de soutènement en pierres jointoyées varie entre 30 et 190 centimètres de haut et mesure 34 mètres de long. Il est construit au sud de la cour. Son aspect visuel est en harmonie avec les constructions du Fond de ville et les bâtiments classés.

Il est équipé d'une barrière de type « cantonale » à trois filières.

- Couronne en pierre dégradée à 50% et descellée à divers endroits
- Les joints entre les pierres sont détériorés sur environ 10% de la surface
- Barrière non-conforme (pouvant être escaladée) et un manque de résistance de l'ancrage des montants, ce qui indique qu'un risque de rupture est à craindre

- Démontez et recélez les pierres de la couronne
- Remplacez la barrière identique à celle de la grande cour
- Piquage et réparation des joints du mur
- Installer un collecteur de drainage pour récolter les eaux de la surface de la cour

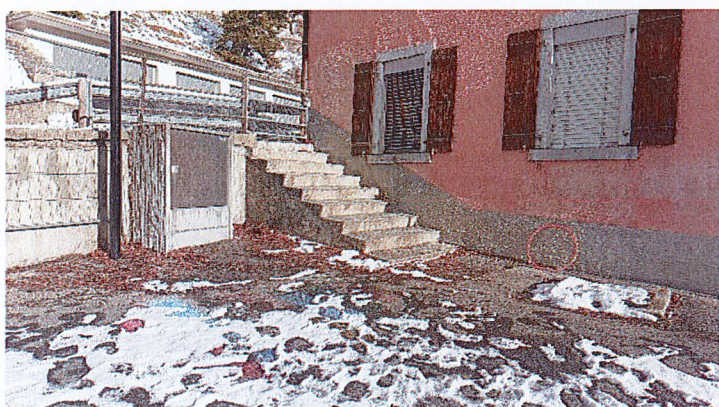
## **4 - Escalier à l'intérieur de la grande cour**

Un escalier en béton de 180 centimètres de large et 150 centimètres de haut relie la cour au DP 1012. Il est construit contre la façade ouest du bâtiment en prolongeant le mur en amont. Un portail y est installé au sommet et a pour fonction de fermer l'accès à la cour. La surface des huit marches est en béton avec un lissage incorporé de sable de quartz noir antidérapant.

- Son état général est bon mais il doit être sécurisé, de plus, l'accès à la cour d'école par cet escalier n'est plus utilisable
- L'absence d'une barrière et d'une main courante provoque un danger de chute d'une hauteur de 140 centimètres pour les élèves. Une protection antichute aux normes actuelles devrait être installée
- Portail condamné avec une protection antichute ne répondant plus aux normes actuelles

- Cet escalier, plus utilisé de nos jours, sera démonté.
- Suite au démontage de l'escalier, nous allons refaire les crépis des soubassements, y compris sur la façade Nord du bâtiment.

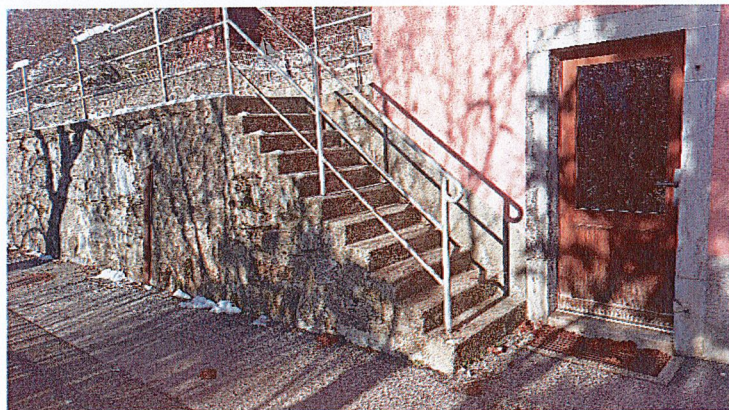
## 5 - Escalier d'accès en aval de la grande cour

L'escalier noyé dans le mur en aval de 97 centimètres de large et 190 centimètres de haut est constitué de onze marches en béton. Il est utilisé pour accéder à la grande cour. Il est situé au sud-est de celle-ci. Il la relie au chemin des Écoliers, DP 1013. Une main courante en tube d'acier rond de 2'' avec deux filières fait office de barrière.

- L'état du béton, des marches et de leur nez est bon
- Les contremarches présentent quant à elles des traces d'usure dues aux intempéries mais il n'y a pas d'urgence à entreprendre des travaux car les défauts sont superficiels
- La main courante n'est plus conforme et de la corrosion de surface est présente à divers endroits

- Remplacer la barrière

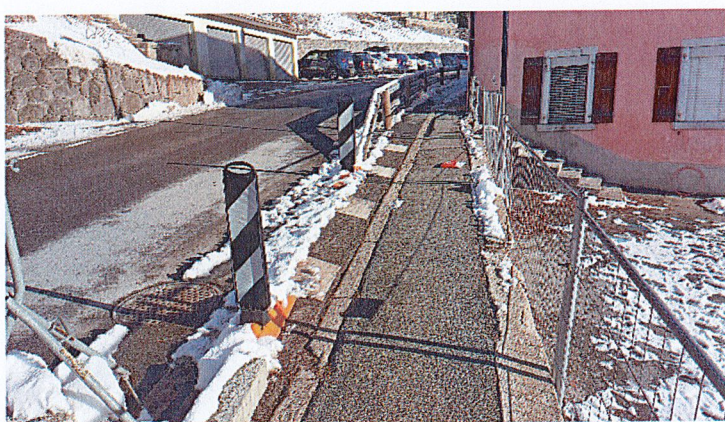
## 6 - Trottoir

Le trottoir d'environ 60 mètres longe le DP 1012 et assure l'accès piétonnier des riverains de la route de Bex et du chemin du Revers au village, aux commerces, aux transports publics et aux places de stationnement. Un passage piéton à l'extrémité Est du trottoir a été aménagé en face du collège pour sécuriser la traversée de la route de Bex et donner l'accès au DP 1011. Deux feux clignotants d'avertissement de danger sont mis en service lorsqu'il est emprunté par les écoliers.

- La largeur n'est que de 100 centimètres et cela n'est plus conforme (SN 640 075 = 1.80 mètres)
- La surface en revêtement bitumineux présente des déformations à divers endroits
- Les bordures en granit sont au niveau de la chaussée et de ce fait, ne remplissent plus leurs fonctions et sont fissurées
- Une signalisation d'obstacle réfléchissante provisoire a été installée car la barrière de protection de l'accès au collège est fixée sur la route

- Augmenter la largeur à 120 centimètres minimum
- Harmoniser les bordures en granit avec celles de l'avenue de la Gare et les rendre difficiles à franchir pour les véhicules (15 centimètres de hauteur)
- Déplacer la grille de la route se trouvant à l'angle du collège
- Installer un revêtement bitumineux sur la totalité de la surface
- Marquages au sol
