**GEMEINDE LUTHERN**

# **INVENTAR BAUTEN**

**SURSEE/LUZERN/KRIENS, 19. APRIL 2008**

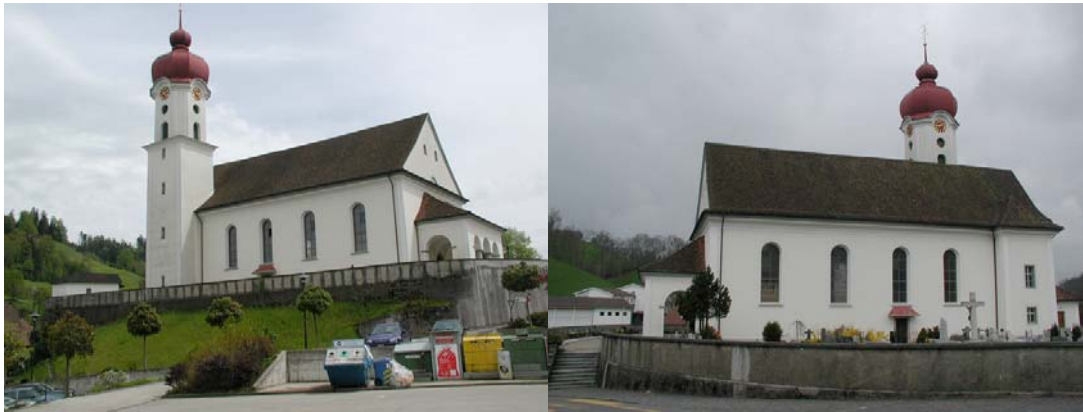
| ID | 1 |

renoviert

Schutzobjekt KDV, Ortsbild prägend, Stützmauer raumwirksames Element. Lage und Stellung für ortsbauliche Entwicklung bedeutsam. Scharnierwirkung.

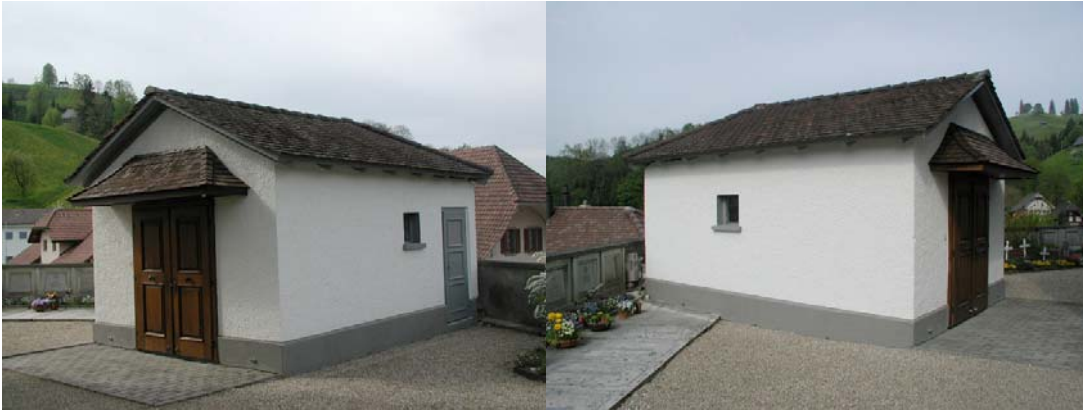
| ID | 1A |

renoviert

Schutzobjekt KDV, Ortsbild prägend, Stützmauer raumwirksames Element. Lage und Stellung für ortsbauliche Entwicklung bedeutsam. Scharnierwirkung.

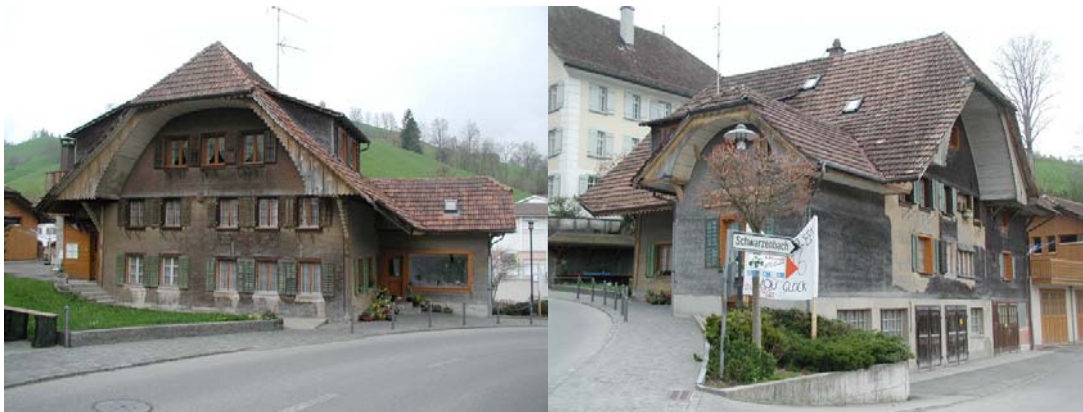
| ID | 2 |

unterhalten

**Schützenswert**, Ortsbild prägend, Scharnierwirkung, Strassenraum bildend. Störende kleine Eingriffe, wie Dachflächenfenster, Schaufenster, etc.

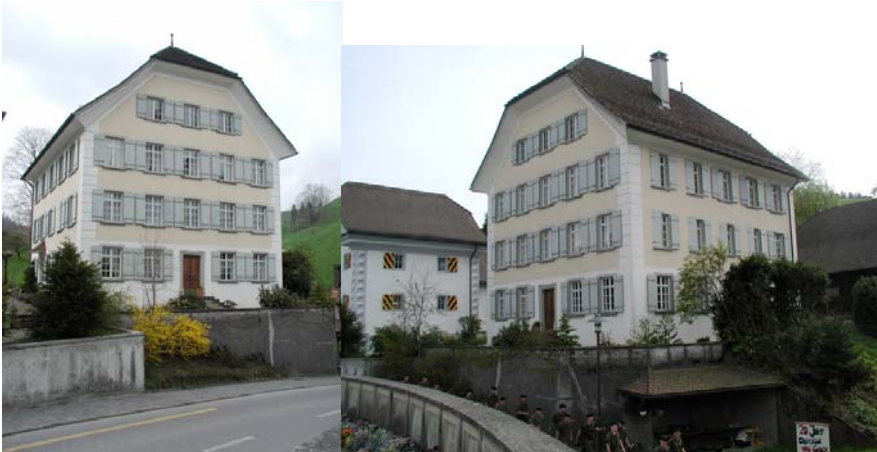
| ID | 3 |

Renoviert

Schutzobjekt KDV, Ortsbild prägend, Platz bildend, Strassenraum bestimmend, Bestandteil des historischen Zentrums.

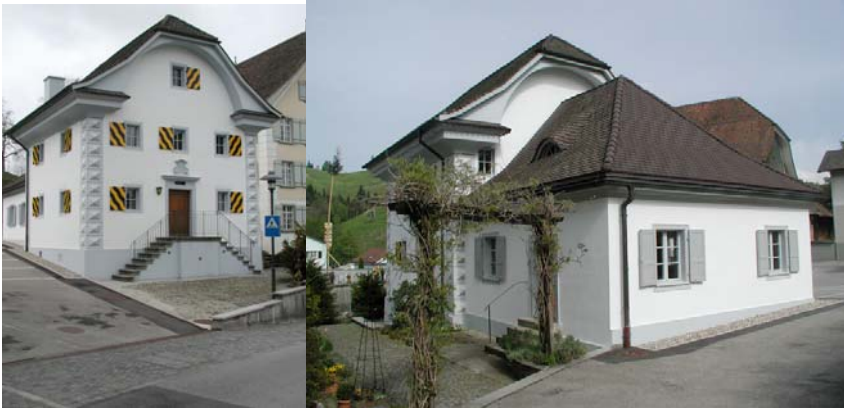
| ID | 4 |

renoviert

Schutzobjekt KDV, Ortsbild prägend, Platz bildend, Strassenraum bestimmend, Bestandteil des historischen Zentrums.

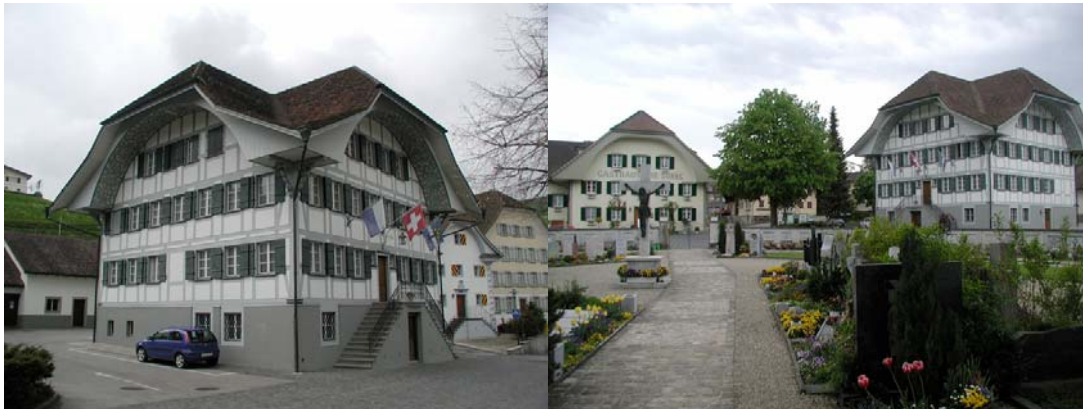
| ID | 5 |

Renoviert (Rekonstruktion)

Schutzobjekt KDV, Ortsbild prägend, Platz bildend, Strassenraum bestimmend, Bestandteil des historischen Zentrums.

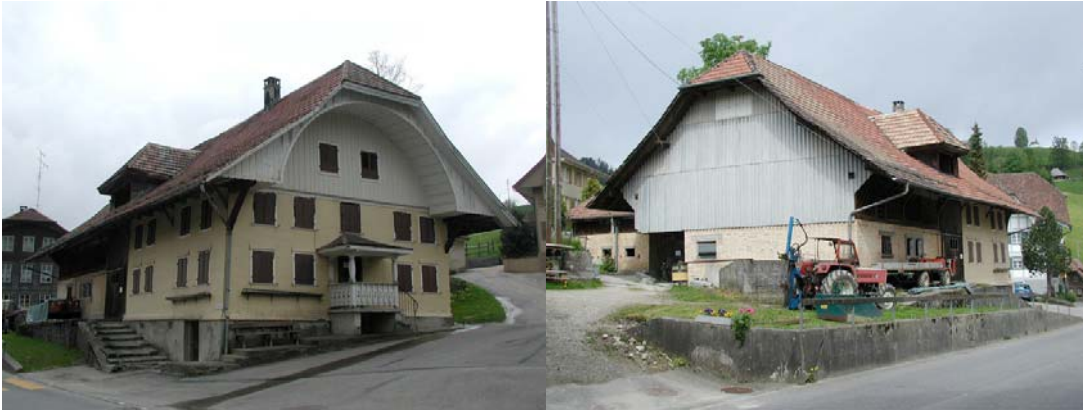
| ID | 6 |

Baufällig, Abbruch bevorstehend

erhaltenswert, Ortsbild prägend, Strassenraum bildend, auf Dorfplatz gerichtet Giebelfront.
