### FORMULAIRE DE DEMANDE DE DEROGATION A LA CONSERVATION DU PATRIMOINE ARBORE

RAPPORT D'ANALYSE VISUELLE

Histoire d'Arbres

Concerne : *Fraxinus excelsior*

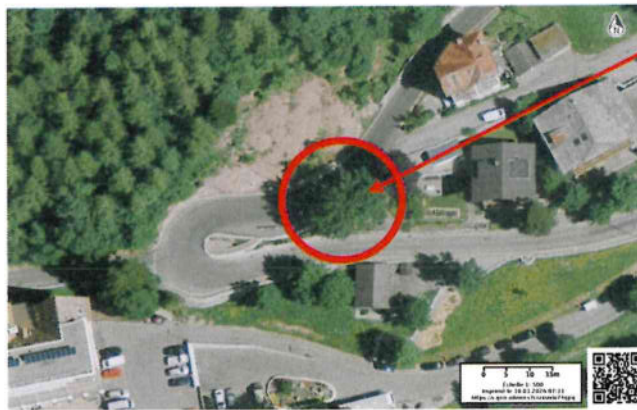
2018 – cime de l'arbre très fournie

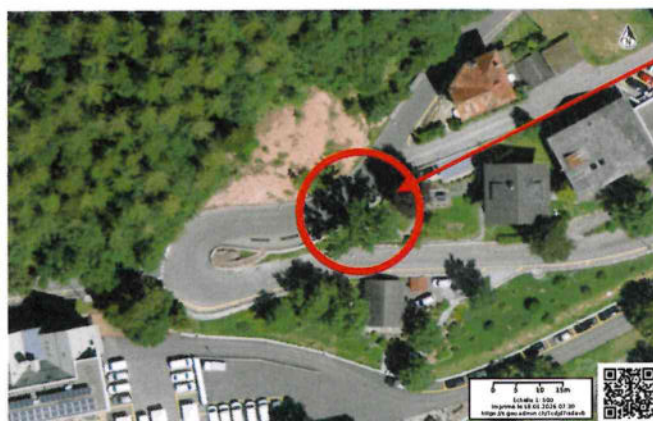
2025 – cime dépérissante. 40% du feuillage paraît avoir disparu

Sur les trois image satellite précédente, on peut constater que dès 2020, la cime présente les débuts d'une sénescence accélérée.

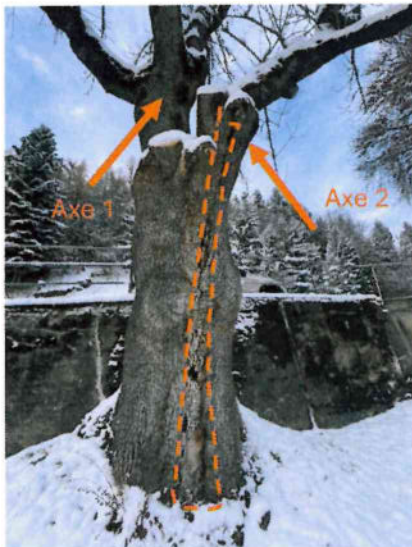
5.1

Le collet est altéré à l'Est comme à l'Ouest. La nécrose apparente s'étend de la base du tronc jusqu'au départ des axe 1 et 2. (voir photo 5.1).

- **Base du Tronc** : Altération du bois visible sur les 4 m de hauteur du tronc apartir du collet. Les vestiges d'ancienne charpentièrre sont visible et ont été recouverte par les tissus de compartimentation lorsque l'arbre en avait les capacité. (voir photo 5.1).
- **Base des axes 1 et 2** : plusieurs coupe ont été effectuées en 2025 afin de sécurisé la parcelle de jeux en dessous de l'arbre. Des « chicos » issu d'une coupe ultérieur ont été assainis afin de favorisé la compartimentation des ces anciens départs. (voir photo 5.5)
- **Axe Nord du tronc** : les deux axes principaux on crée une insertion importante qui s'étend sur 2 m contre le base du tronc. Cela a pour incidence de fragiliser le maintient des axes.( Voir photo 5.2)

Lésion structurel partant de la base du collet jusqu'à la charpentièrre principale

**En conséquence, nous préconisons l'abattage de l'arbre**

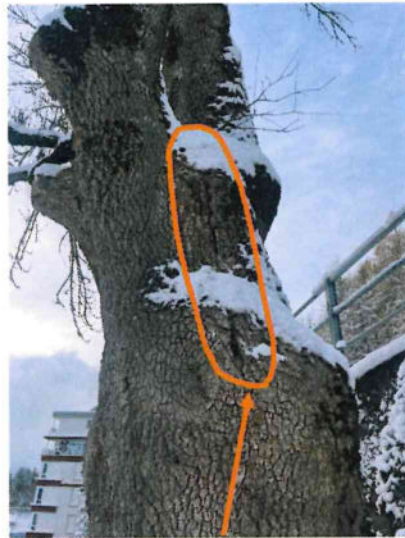
5.2

Entre-écorce marquée depuis la base des axe 1-2

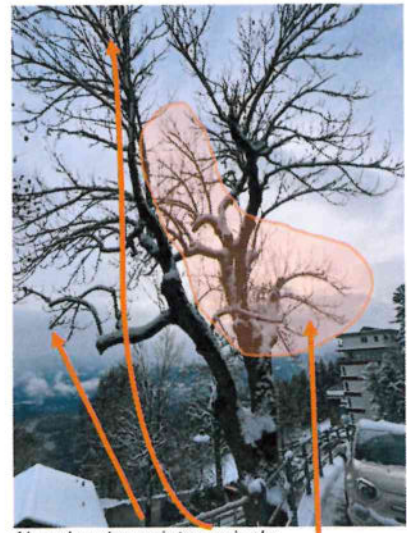
5.3

- Croissance réduite voir stoppée des branches
- Présence faible de bourgeons
- Branche suppléante présente en mi-couronne (voir photo 5.3)
- Vitalité globale estimée à environ 35 %
- Abandon progressive des pointes apicale. (voir photo 5.3)

Abandon des pointes apicale

Créations de branches suppléantes

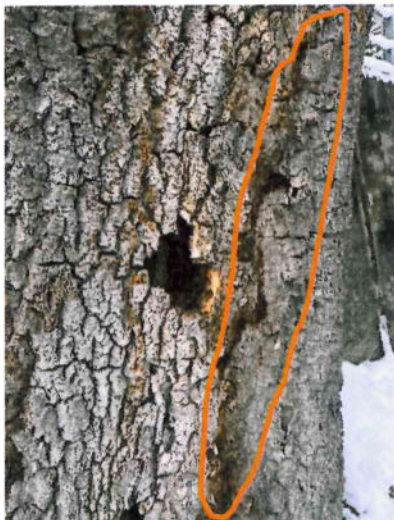
5.4

Le système racinaire ainsi que le collet étant en appui sur le mur supérieur, l'arbre prend maintenant appui sur la partie Est du terrain. Cette partie de l'arbre semble inactive et ne peut assurer une portée optimale de l'ensemble du poids de l'arbre. (voir photo 5.4)

Zone cambiale inactive.

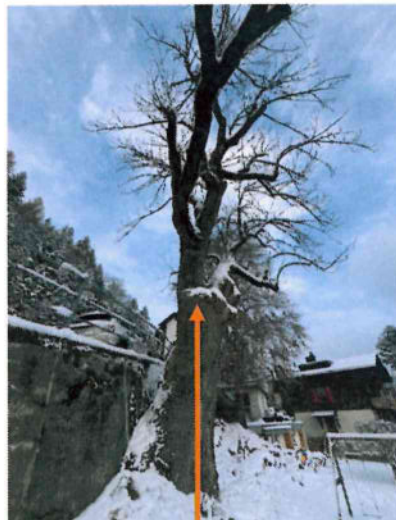
5.5

Coupe effectuée en 2025. Assainissement des anciens « chico »
