## **Ehemalige Kehrichtdeponie Nr. 3, Celerina**

### **Technische Untersuchung nach Altlastenverordnung**

**KbS-Nr. 3782-0032**

Bericht-Nr. GR1054B-1, 07.12.2022

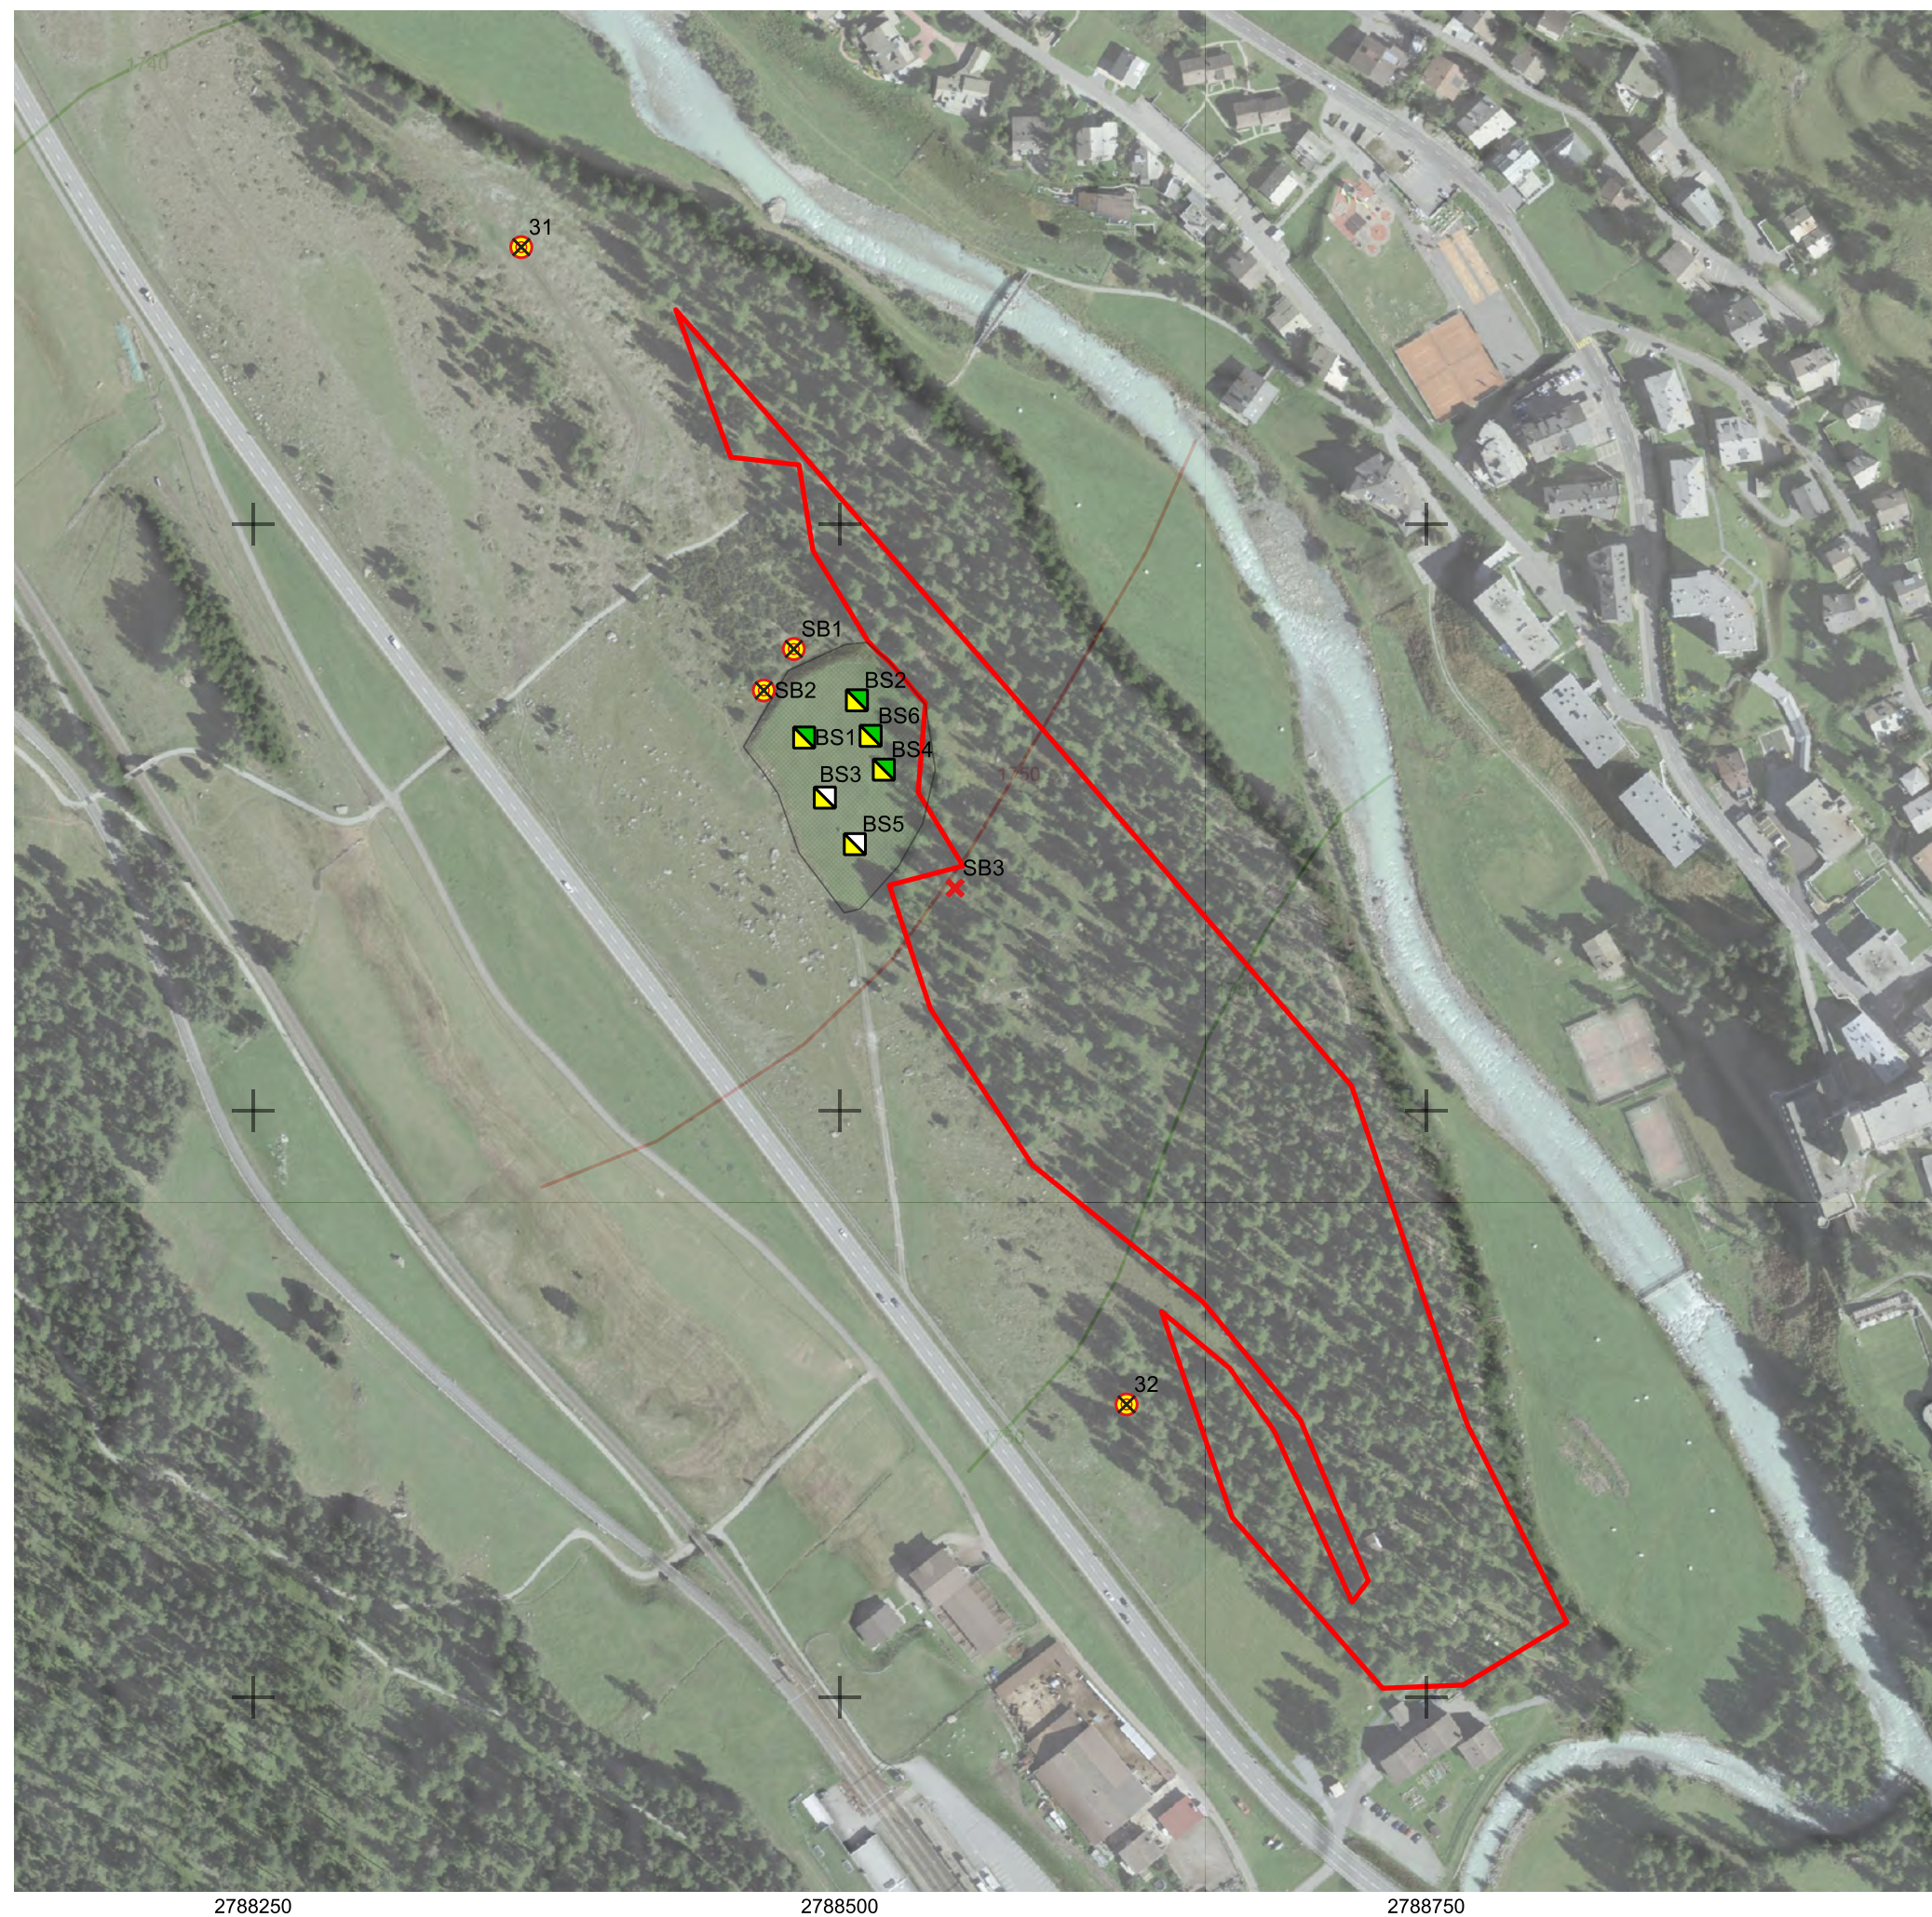
Die Sondierstandorte sind in der Situation im Anhang 2 dargestellt. Die Baggersondierungen sind in Anhang 4 geologisch dokumentiert.

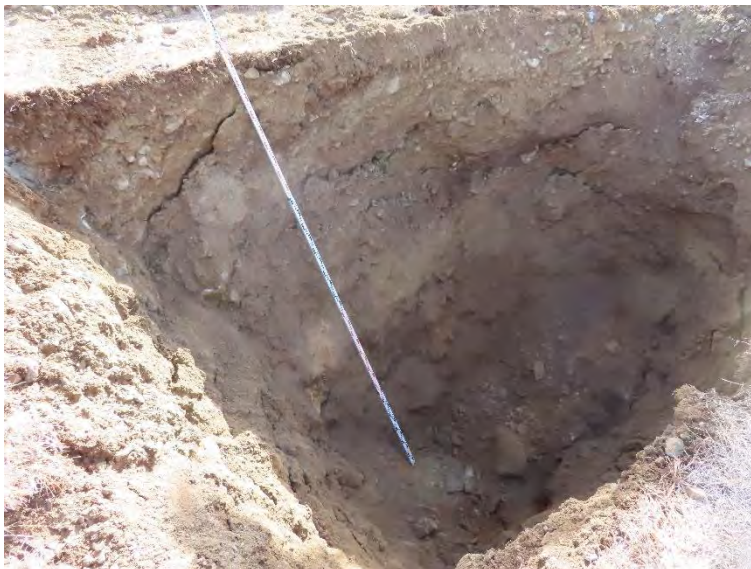
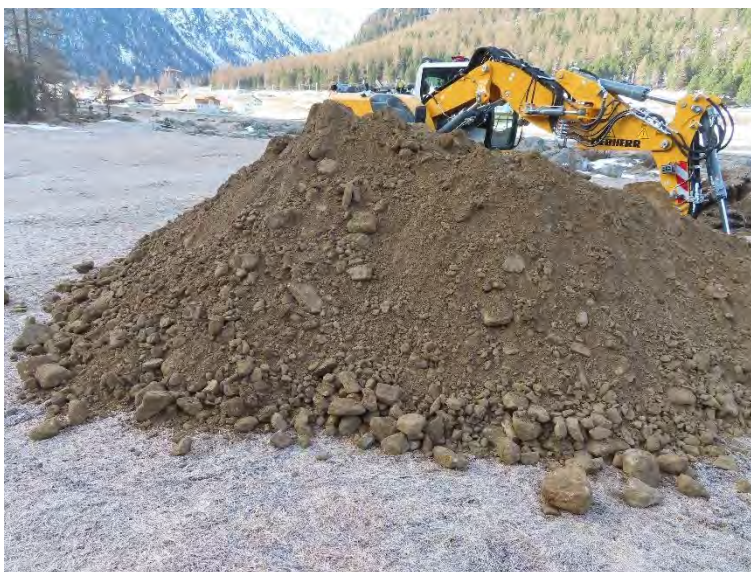
## Baggersondierung BS1/22

| Tiefe ab OKT [m] | Schicht | Beschreibung des Materials<br>Probennahmen | Feld Nr.<br>Labor Nr. |
|---|---|---|---|
| 3.5 - 4.0 | Flazschotter | Kies, sandig, schwach siltig, feucht, mit Steinen und Blöcken bis 100 cm, mit humosen Resten, oxidiert, Komponenten: kristallin, kantengerundet, braunrot, mitteldicht | |
| Bemerkung | Kein Wasserzutritt, temporär standfest | | |

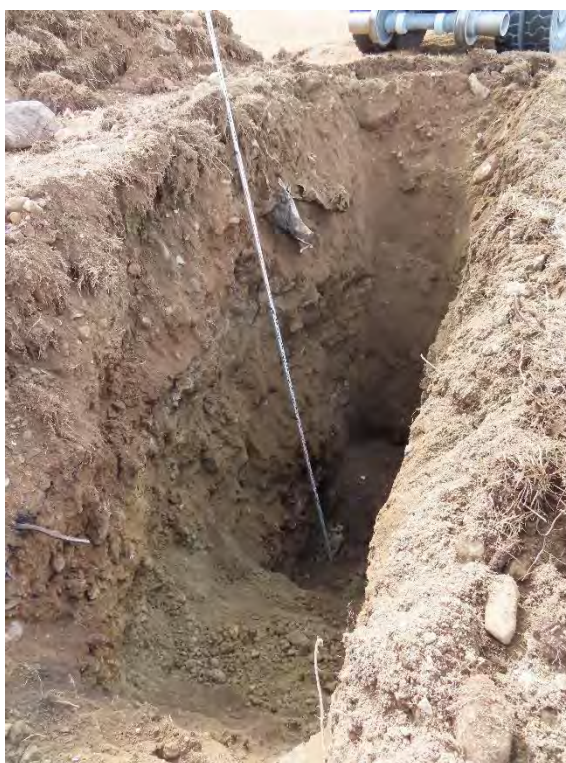
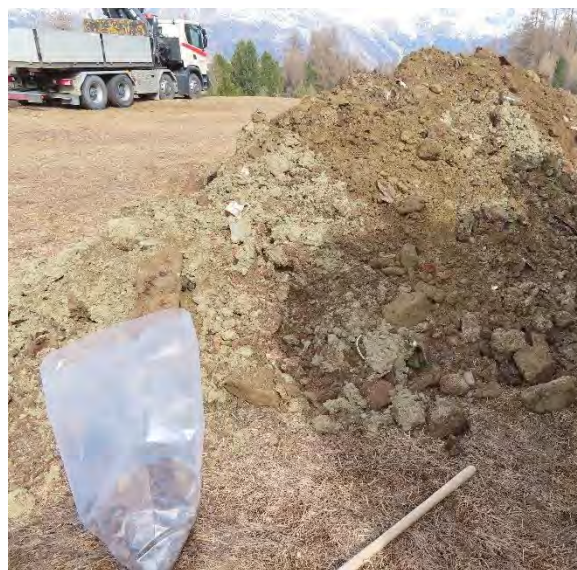
## Baggersondierung BS2/22

| Tiefe ab OKT [m] | Schicht | Beschreibung des Materials<br>Probennahmen | Feld Nr.<br>Labor Nr. |
|---|---|---|---|
| 0.3 - 1.1 | Siedlungsabfälle<br>vermischt mit<br>Aushubmaterial | Kies, sandig, schwach siltig - siltig, mit Steinen und Blöcken bis 60 cm, Komponenten: kristallin, kantengerundet – angerundet; Fremdstoffe: mineralisch: Ziegelbruch, < 1%, nicht mineralisch: 5% (Schwarzelag, Plastik, Glas, Blech) | |
| 1.1 - 2.5 | | Kies, sandig, siltig, mit Steinen und Blöcken bis 40 cm, Komponenten: kantengerundet - angerundet; Fremdstoffe: mineralisch: Ziegelbruch, 2-3%, nicht mineralisch: Blech, Schwarzelag | |
| 3.5 - 4.3 | Flaschotter | Kies, stark siltig - tonig, sandig, mit Steinen und wenig Blöcken, zt. geritzt, poliert, feucht, grau, locker - mitteldicht | 20611<br>A-Material |

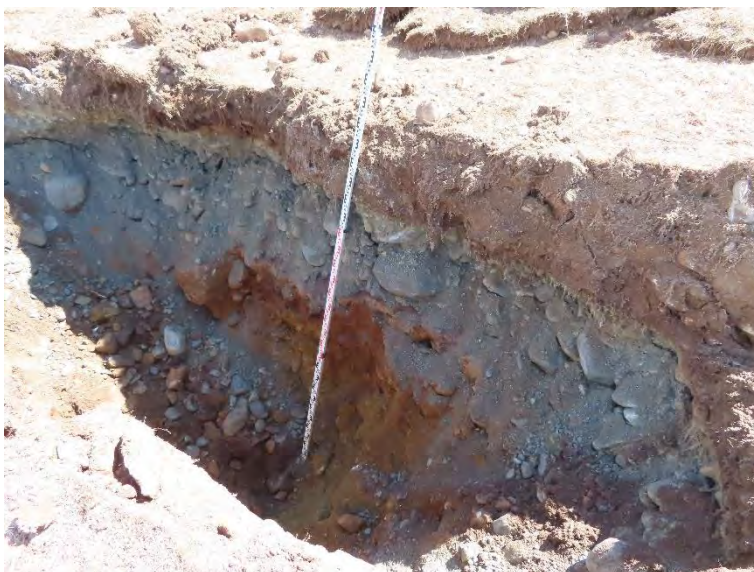
## Baggersondierung BS3/22

| Tiefe ab OKT [m] | Schicht | Beschreibung des Materials<br>Probennahmen | Feld Nr.<br>Labor Nr. |
|---|---|---|---|
| 0 - 0.6 | Boden / Deckschicht | Sand, stark siltig, kiesig, wenig Steine, wenig Blöcke, Dmax 25 cm, dunkelbraun, locker, feucht, Komponenten: kantengerundet, angerundet, kubisch, Gneis, Granit | |

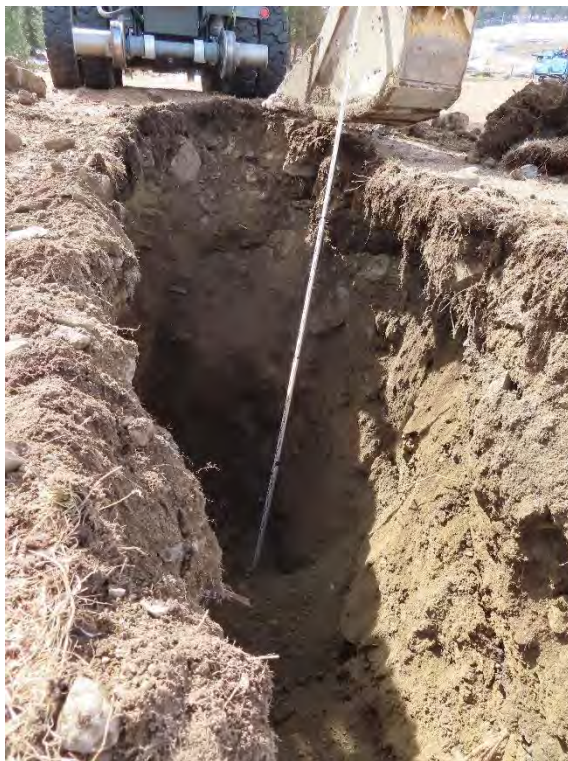
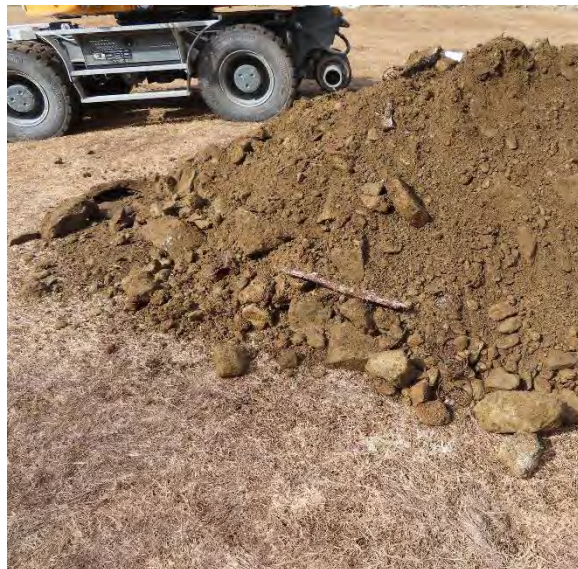
## Baggersondierung BS4/22

| Tiefe ab OKT [m] | Schicht | Beschreibung des Materials<br>Probennahmen | Feld Nr.<br>Labor Nr. |
|---|---|---|---|
| 0 - 0.2 | Boden / Deckschicht | Sand, stark siltig, kiesig, wenig Steine, dunkelbraun, locker, feucht, Komponenten: kantengerundet, angerundet, kubisch, Gneis, Granit | |
| 0.2 - 3.1 | Siedlungsabfälle<br>vermischt mit<br>Aushubmaterial | Kies (Mittelsand), sandig, siltig, schwach siltig, reichlich Steine, wenig Blöcke, Dmax 50 cm, braun, locker, trocken, Komponenten: kantig, kantengerundet, kubisch, plattig, Petrographie: polymikt (Gneis, Granit, Schiefer); Fremdstoffe: mineralisch: < 3%, Ziegelbruch, nicht mineralisch: 3-5%, Schwarzbelag, Dachpappe, Stahl, Blech, Plastik, Glas, Holz, Stoffreste, Reifen, Porzellan, Geruch: unauffällig | 20615<br>E-Material |
| Bemerkung | Kein Wasserzutritt, temporär standfest | | |

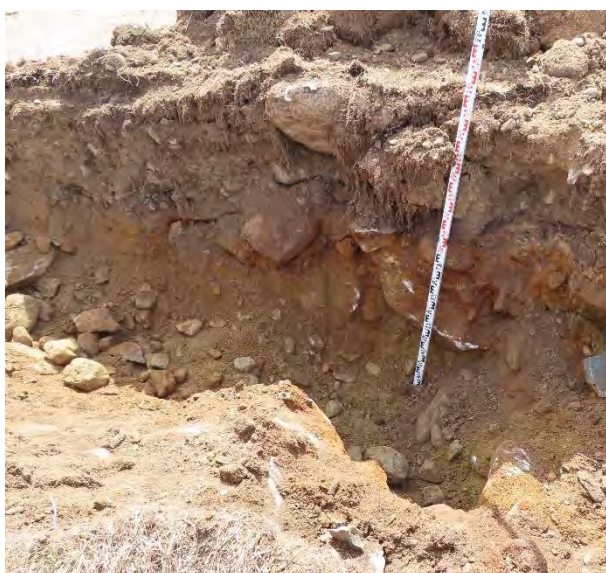
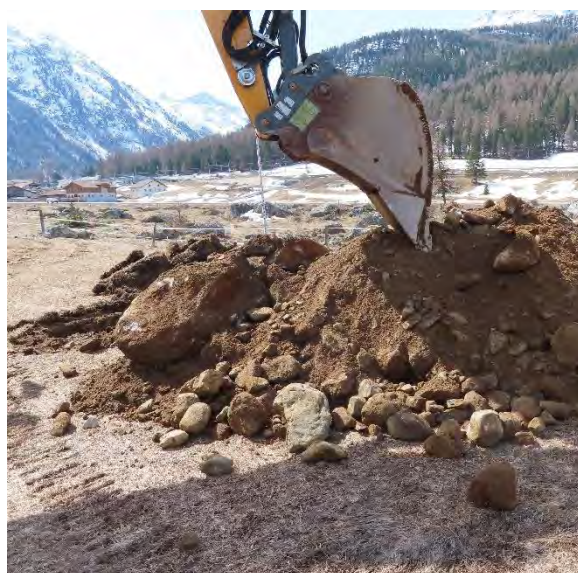
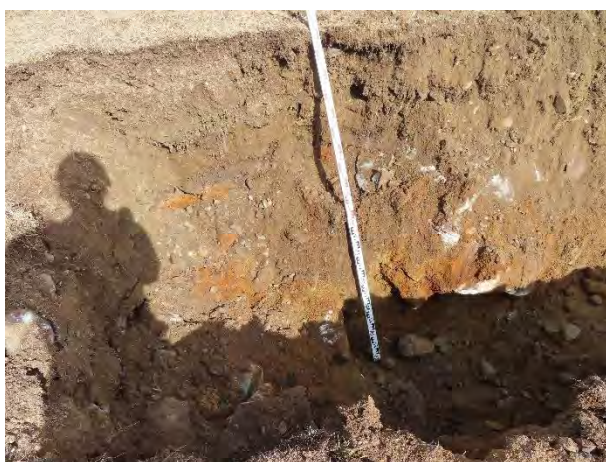
## Baggersondierung BS5/22

| Tiefe ab OKT [m] | Schicht | Beschreibung des Materials<br>Probennahmen | Feld Nr.<br>Labor Nr. |
|---|---|---|---|
| 0 - 0.7 | Boden / Deckschicht / Aushubmaterial (?) | Sand, stark kiesig, siltig, wenig Steine, Dmax 15 cm, braun, locker, feucht, Komponenten: kantengerundet, angerundet, kubisch, plattig, Petrographie: polymikt (Gneis, Granit, Schiefer; Bemerkungen: leicht nachbrüchig; | |

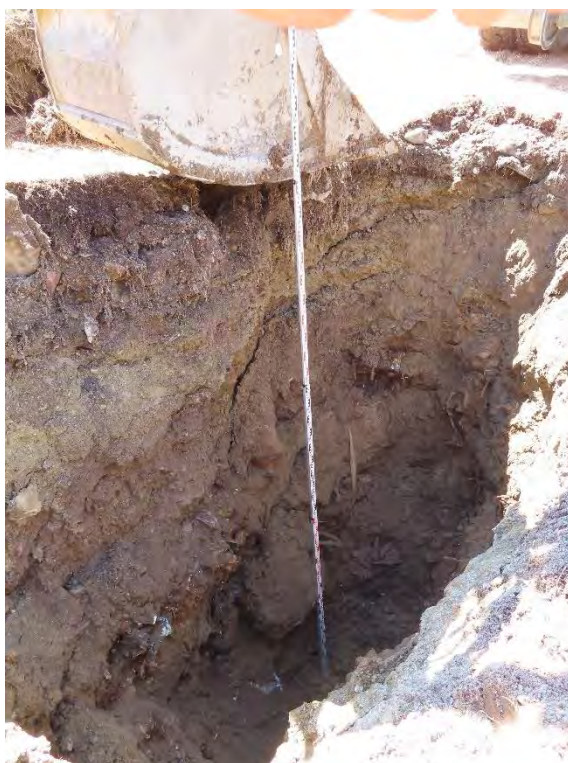
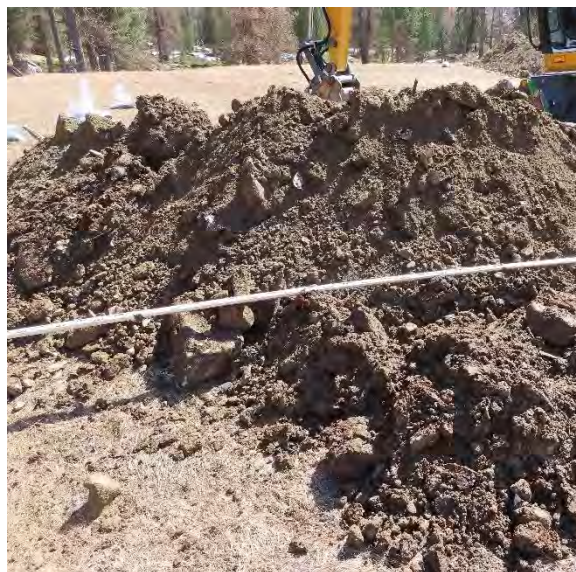
## Baggersondierung BS6/22

Geruch: In BS6 wurde ein stinkiger Geruch festgestellt. In den restlichen Sondierungen wurde kein besonderer Geruch festgestellt.
