Untersuchung von belasteten Standorten:

**Historische Untersuchung nach Altlastenver-  
ordnung und Pflichtenheft technische Unter-  
suchung "Ehemalige Kehrrichtdeponie Nr. 2",  
Celerina**

Kataster der belasteten Standorte Kanton GR:  
Objekt: 3782-23; Parzelle 285, 7505 Celerina

**Auftraggeber:**  
Gemeinde Celerina

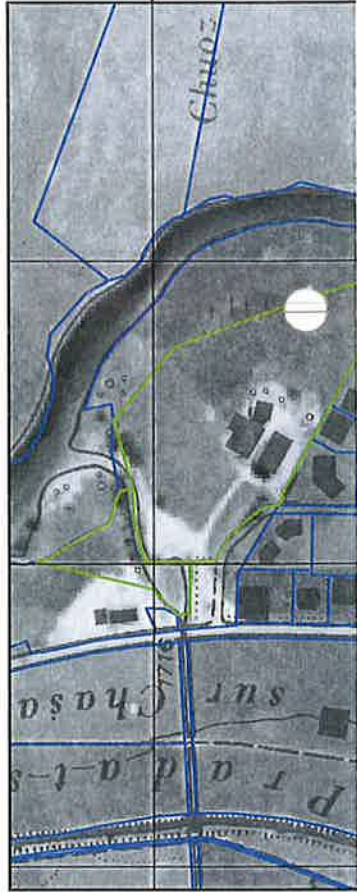
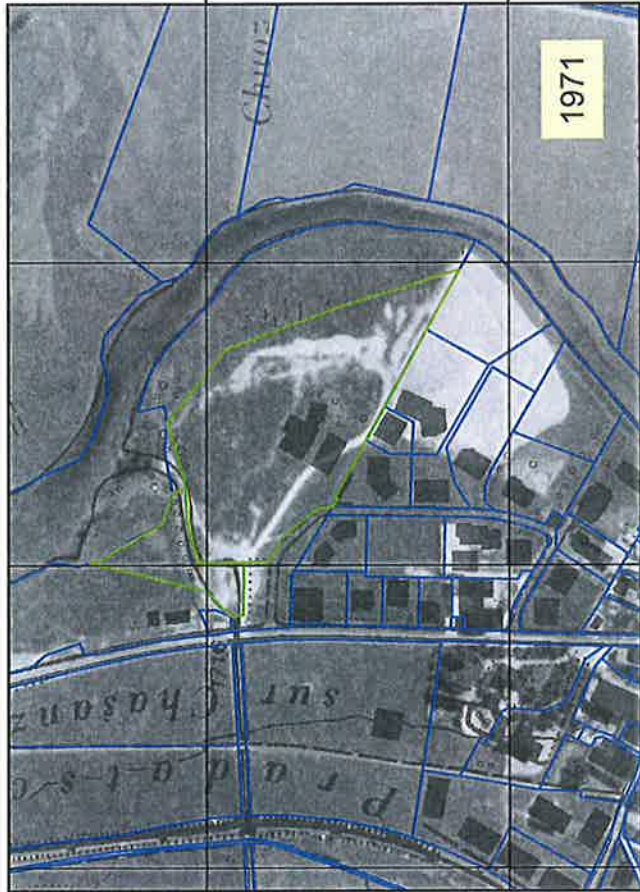
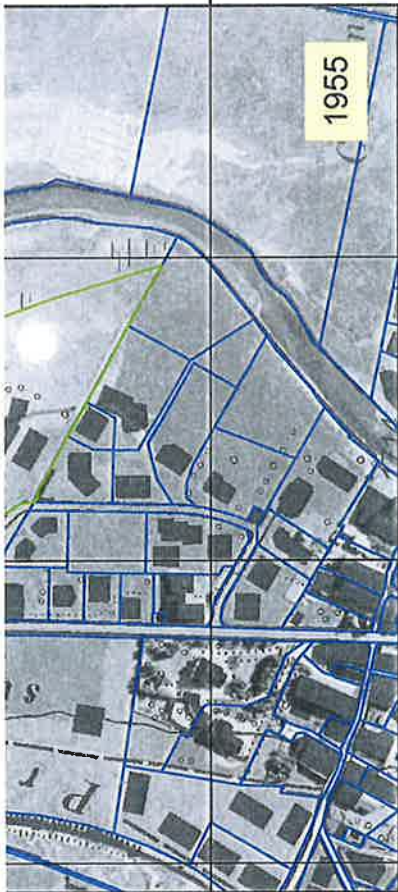
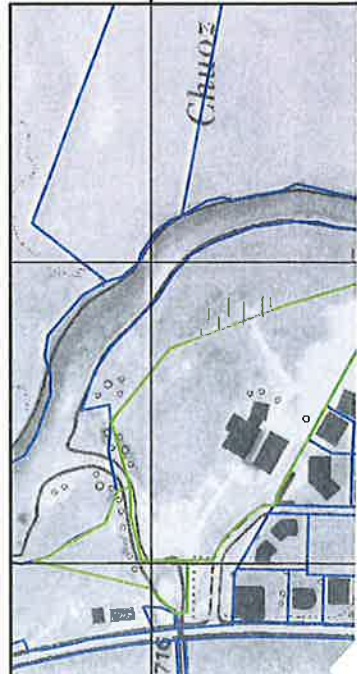
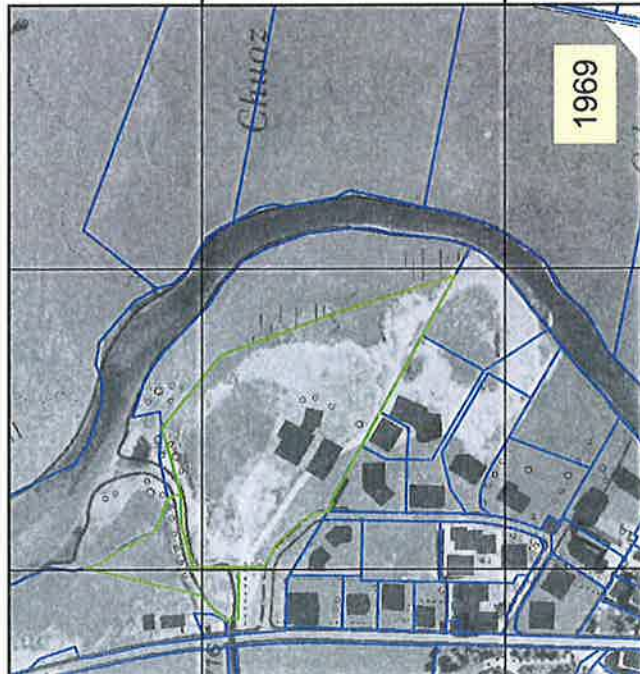
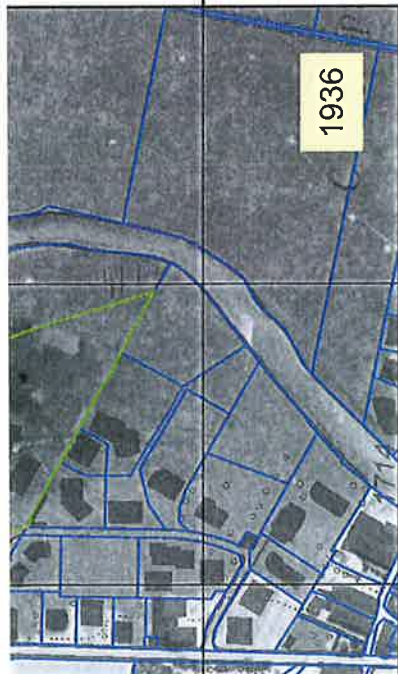
Grundwasser und Hangwasser können in den Inn exfiltrieren. Möglicherweise sind Drainageleitungen vorhanden (Drainage des ehemaligen Feuchtgebietes, vgl. Luftfoto 1936 Anhang 7). Das Schutzgut ist relevant.

Die Entwicklung des Gebietes ist aufgrund von Luftfotos swisstopo zu verschiedenen Zeitständen dokumentiert (vgl. Anhang 7). Weitere Kenntnisse ergaben sich aus den Befragungen.
