# **Schadenfall St. German infolge der Realisierung des Lötschberg-Basistunnels**

## **Synthesebericht zu den Überwachungen 2020 - 2021**

Brig, 19. April 2022  
2495-03-152-JA.docx

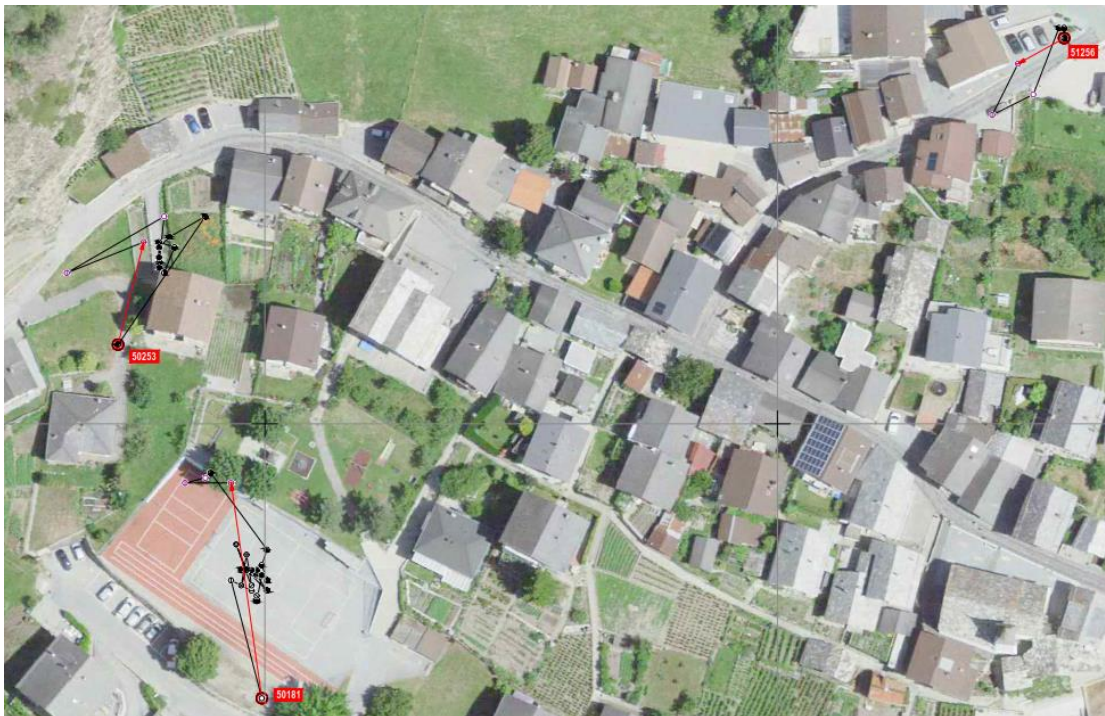
Eine Gesamtansicht zu diesen drei Messpunkten existiert somit seit September 2006. Betrachtet man die **Verschiebungen in der Lage** dieser drei Messpunkte seit September 2006 bis heute, so zeigt sich, dass alle drei Punkte eine Gesamtverschiebung um 20 bis 25 mm aufweisen. Die Richtung der Verschiebung ist jedoch nicht einheitlich, wie aus Abbildung 3 hervorgeht.

Abbildung 3: Verschiebungsvektoren Lage, Stand Okt 2020 (2495-08-F030b)

Wird der Betrachtungszeitraum ausgedehnt und berücksichtigt man die Messungen seit Messbeginn, so zeigt diese Auswertung grundsätzlich eine Verschiebung gegen Nordwesten für den südwestlichen Bereich von St. German (vgl. Anhang 4). Bei der längsten Messreihe, also beim Punkt 50181 zeigt der jährlich aufsummierte Verschiebungsvektor über 19 Jahre insgesamt eine Länge von rund 45 mm.

Aus der GPS-Messung resultieren somit Verschiebungen in der Lage von 2 bis 3 mm/Jahr. Es handelt sich folglich um eine schwache Bewegung ohne eindeutige Richtung. Eine eindeutige Verschiebung zum Tal hin infolge einer Rutschung kann nicht festgestellt werden.

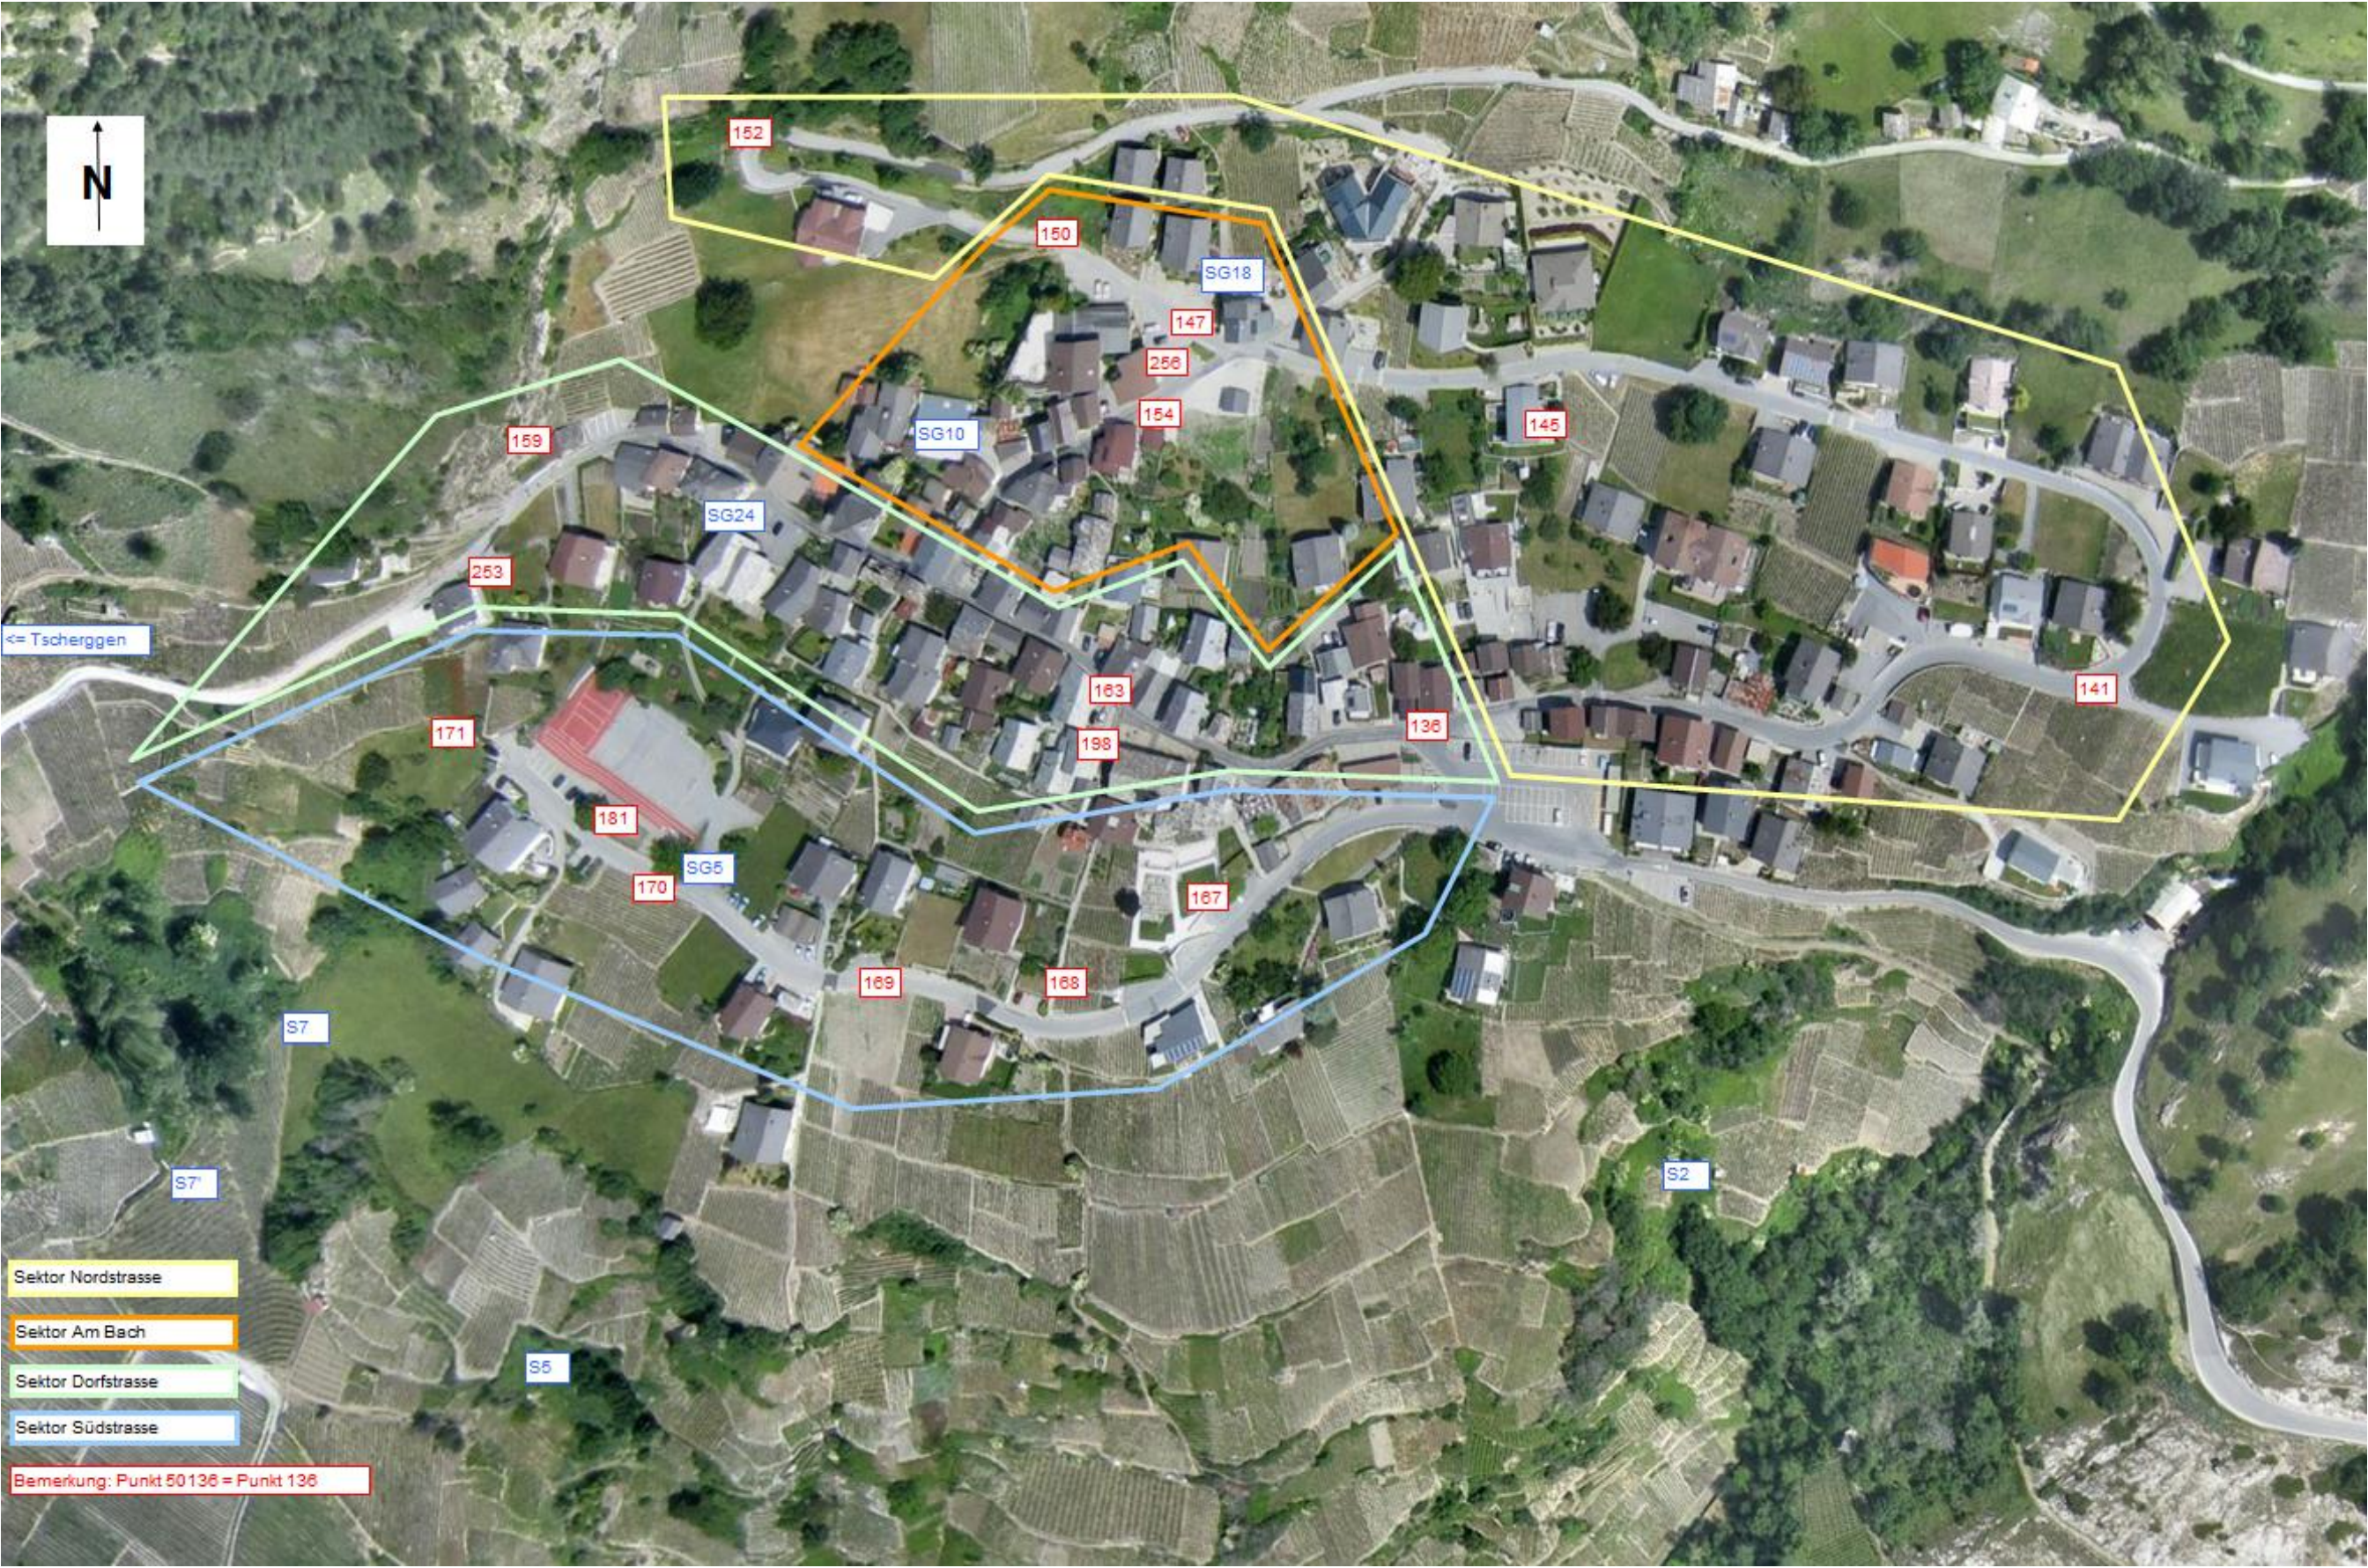
Orthofoto St. German vom 12. Juni 2013, inkl. ausgewählte Nivellementpunkte in Rot sowie Piezometer (SGx) und Quellen (Sx) in Blau (2495-05-052)
