## WASSERVERSORGUNG BÜHLER

# GRUNDWASSERSCHUTZZONEN UM DIE GRUNDWASSERFASSUNGEN HERMOOS

## HYDROGEOLOGISCHER / TECHNISCHER BERICHT

St.Gallen, 11. März 2020, Revision  
Inkl. Ergänzungen Vorprüfung bis 3. Februar 2021

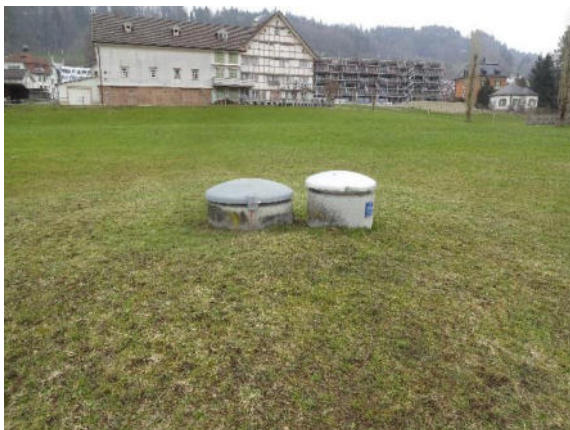
Die GWF Hermoos 1 (Koordinaten: 2'749'776 / 1'248'669; 817.0 m ü.M.) liegt auf der Parzelle Nr. 442 (derzeitiger Eigentümer: Einwohnergemeinde Bühler).

Abb. 4.1: GWF Hermoos 1

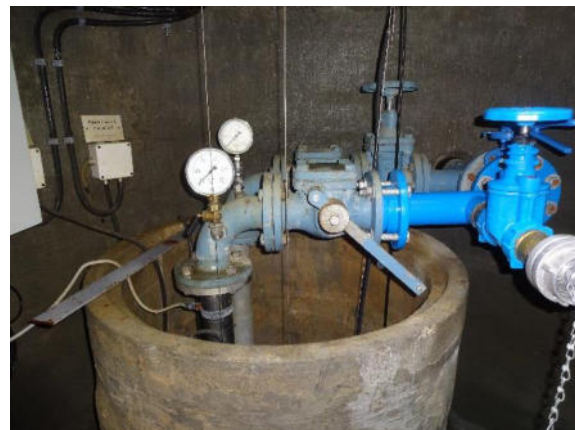
Abb. 4.2: Filterbrunnen I mit Pumpen

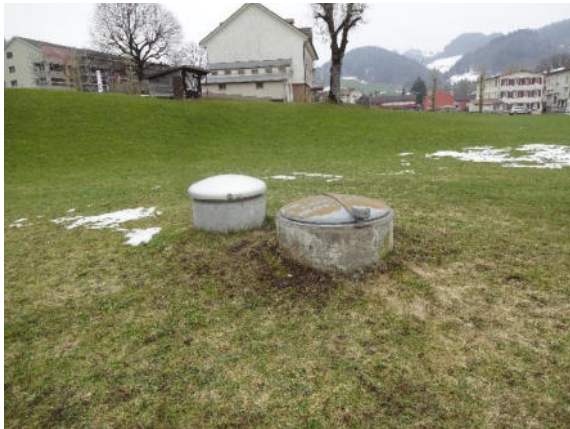
Die GWF Hermoos 2 (Koordinaten: 2'749'717 / 1'248'711; 817.8 m ü.M.) liegt auf der Parzelle Nr. 640 (derzeitiger Eigentümer: Einwohnergemeinde Bühler).

Abb. 4.3: GWF Hermoos 2

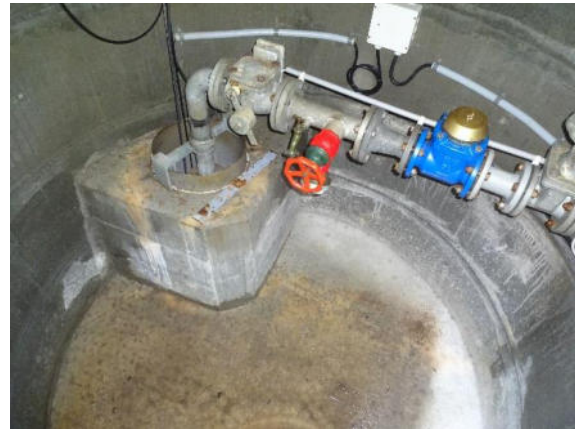
Abb. 4.4: Filterbrunnen II mit Pumpe

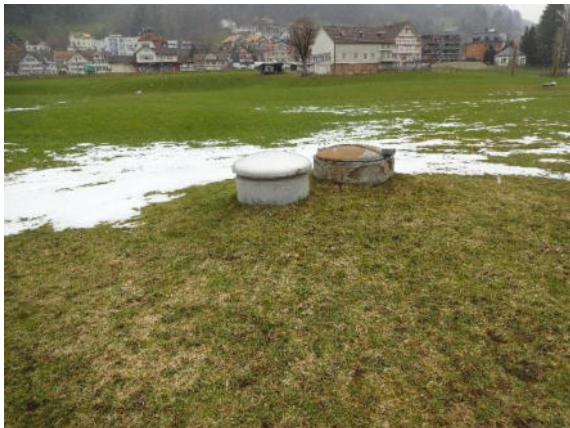
Die GWF Hermoos 3 (Koordinaten: 2'749'722 / 1'248'622; 816.9 m ü.M.) liegt wie die GWF Hermoos 2 auf der Parzelle Nr. 640.

Abb. 4.5: GWF Hermoos 3

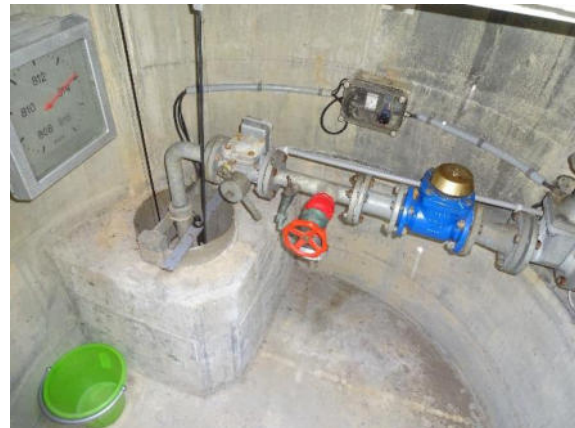
Abb. 4.6: Filterbrunnen III mit Pumpe
