**BG 4807**

GEMEINDE ZIZERS

**300 m Schiessanlage Zizers**

**Technische Untersuchung  
(XRF-Detailkartierung, 20.07.2020)**

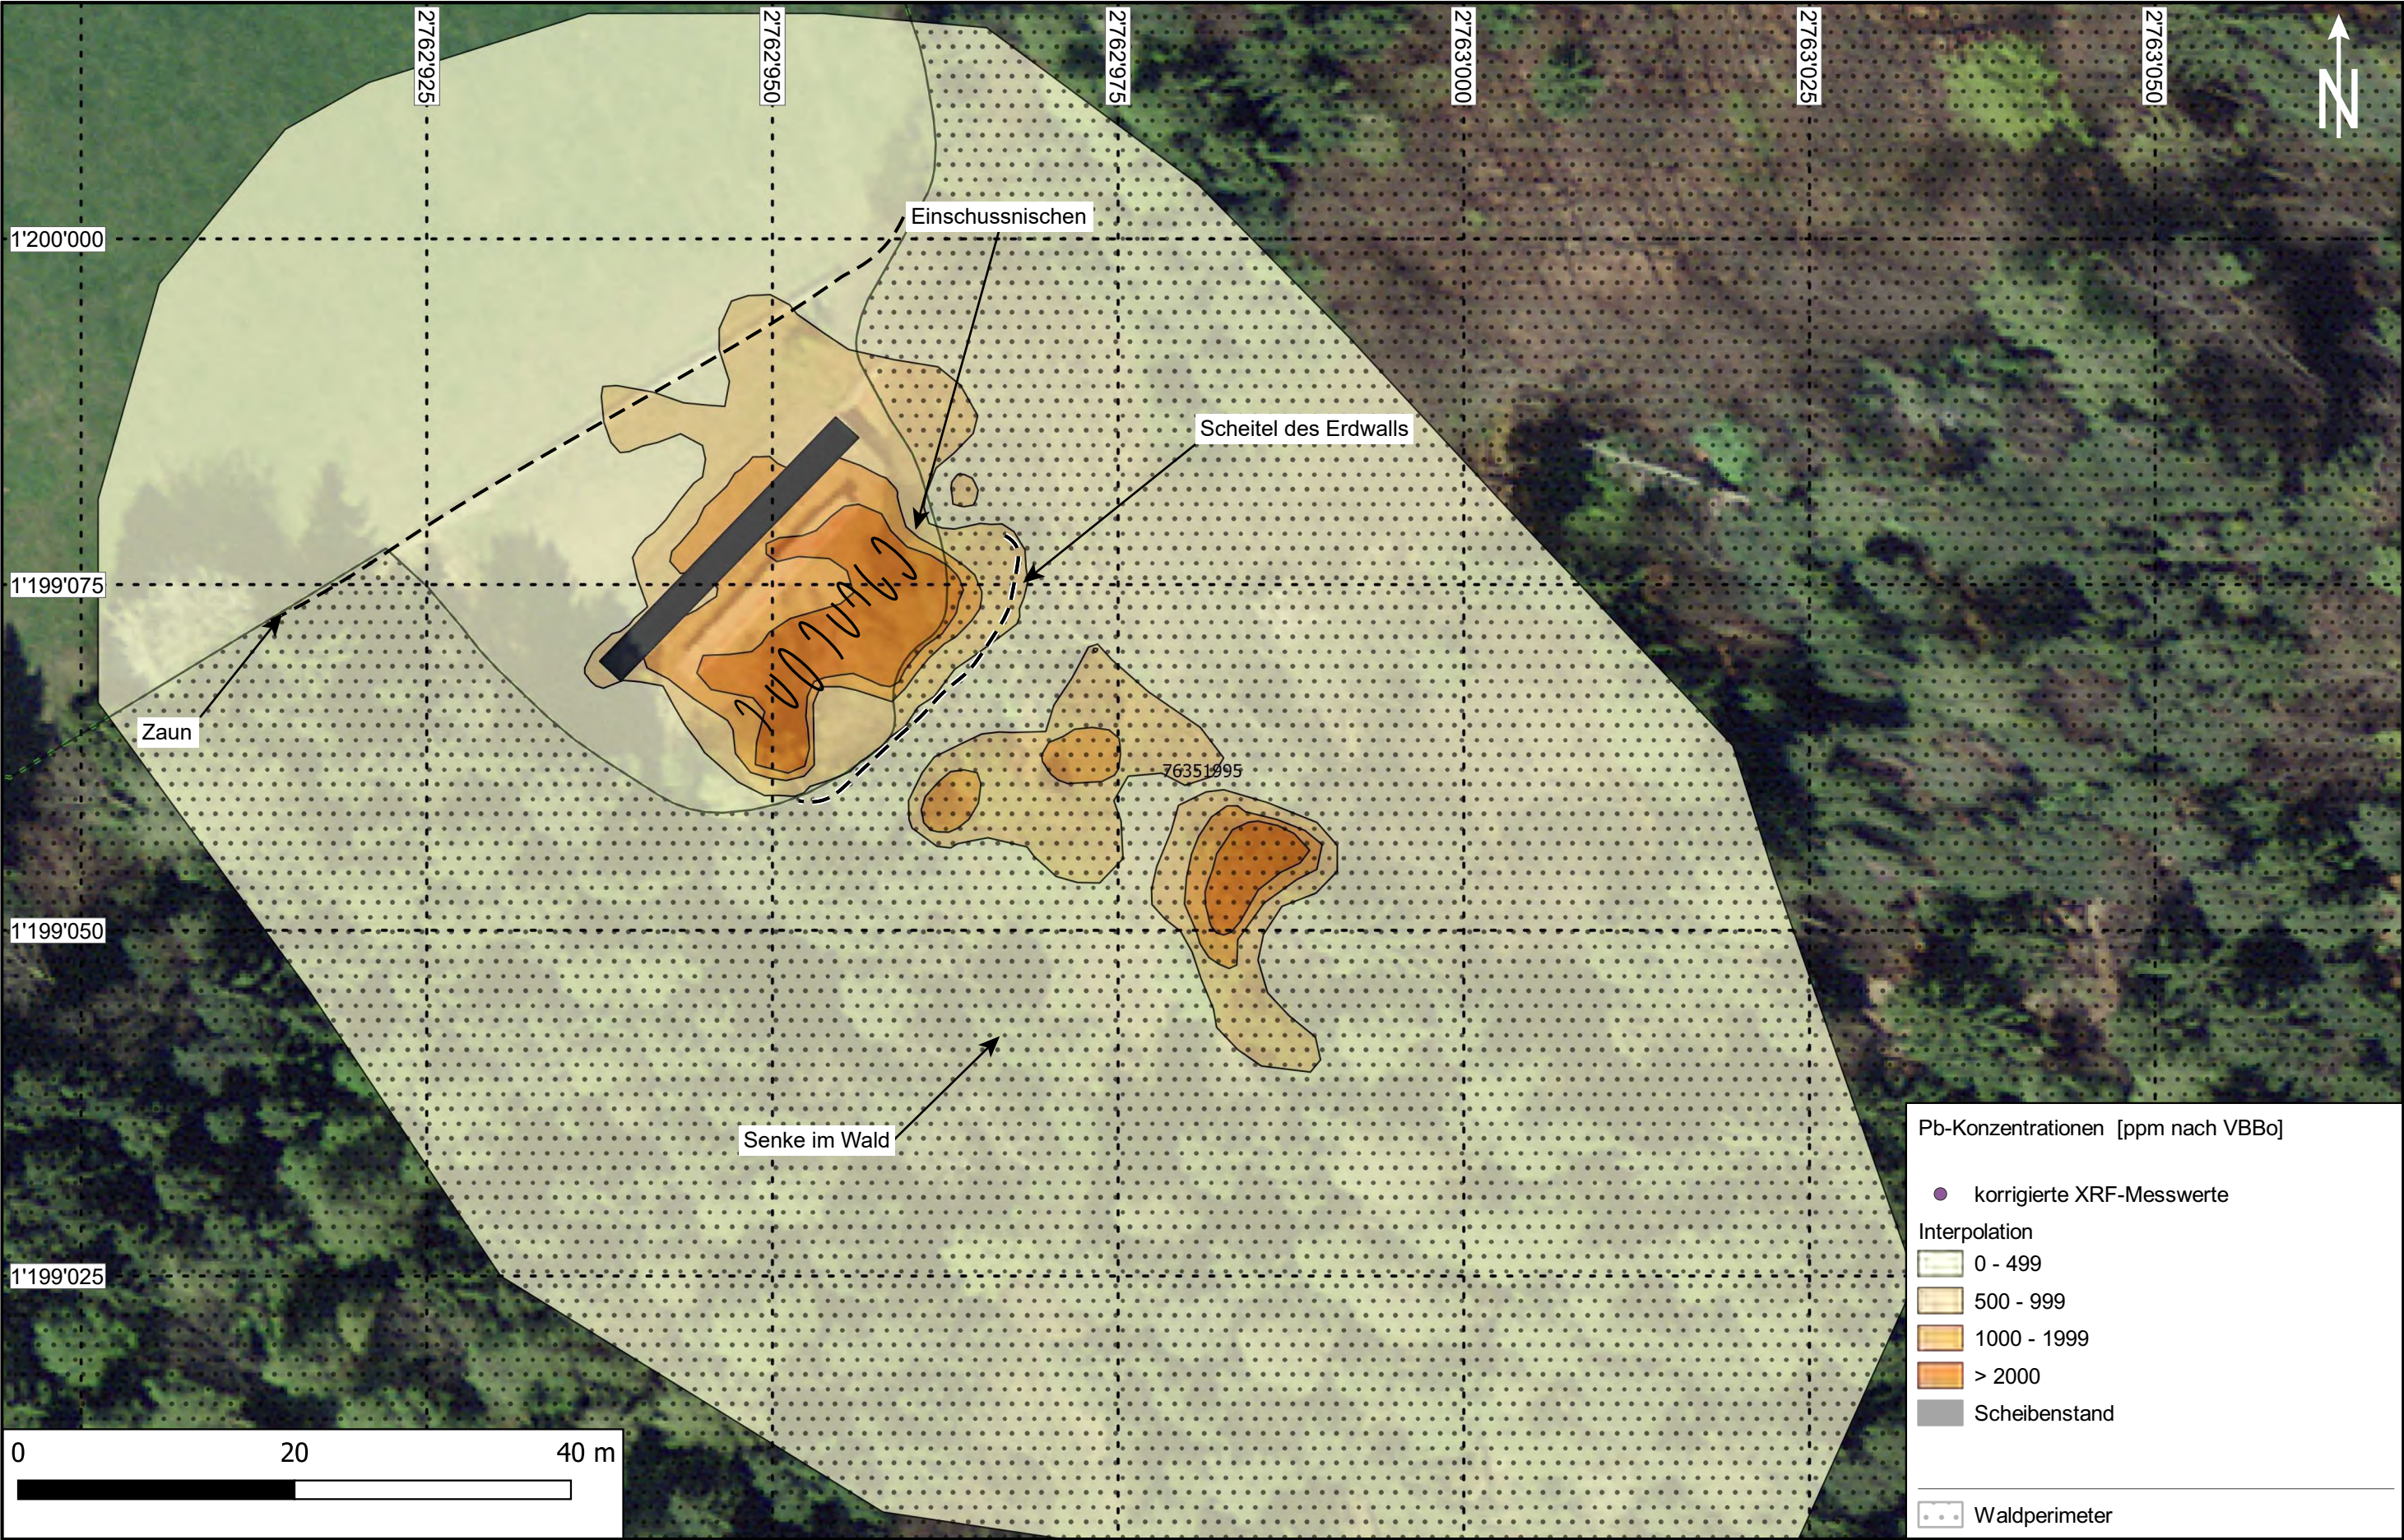
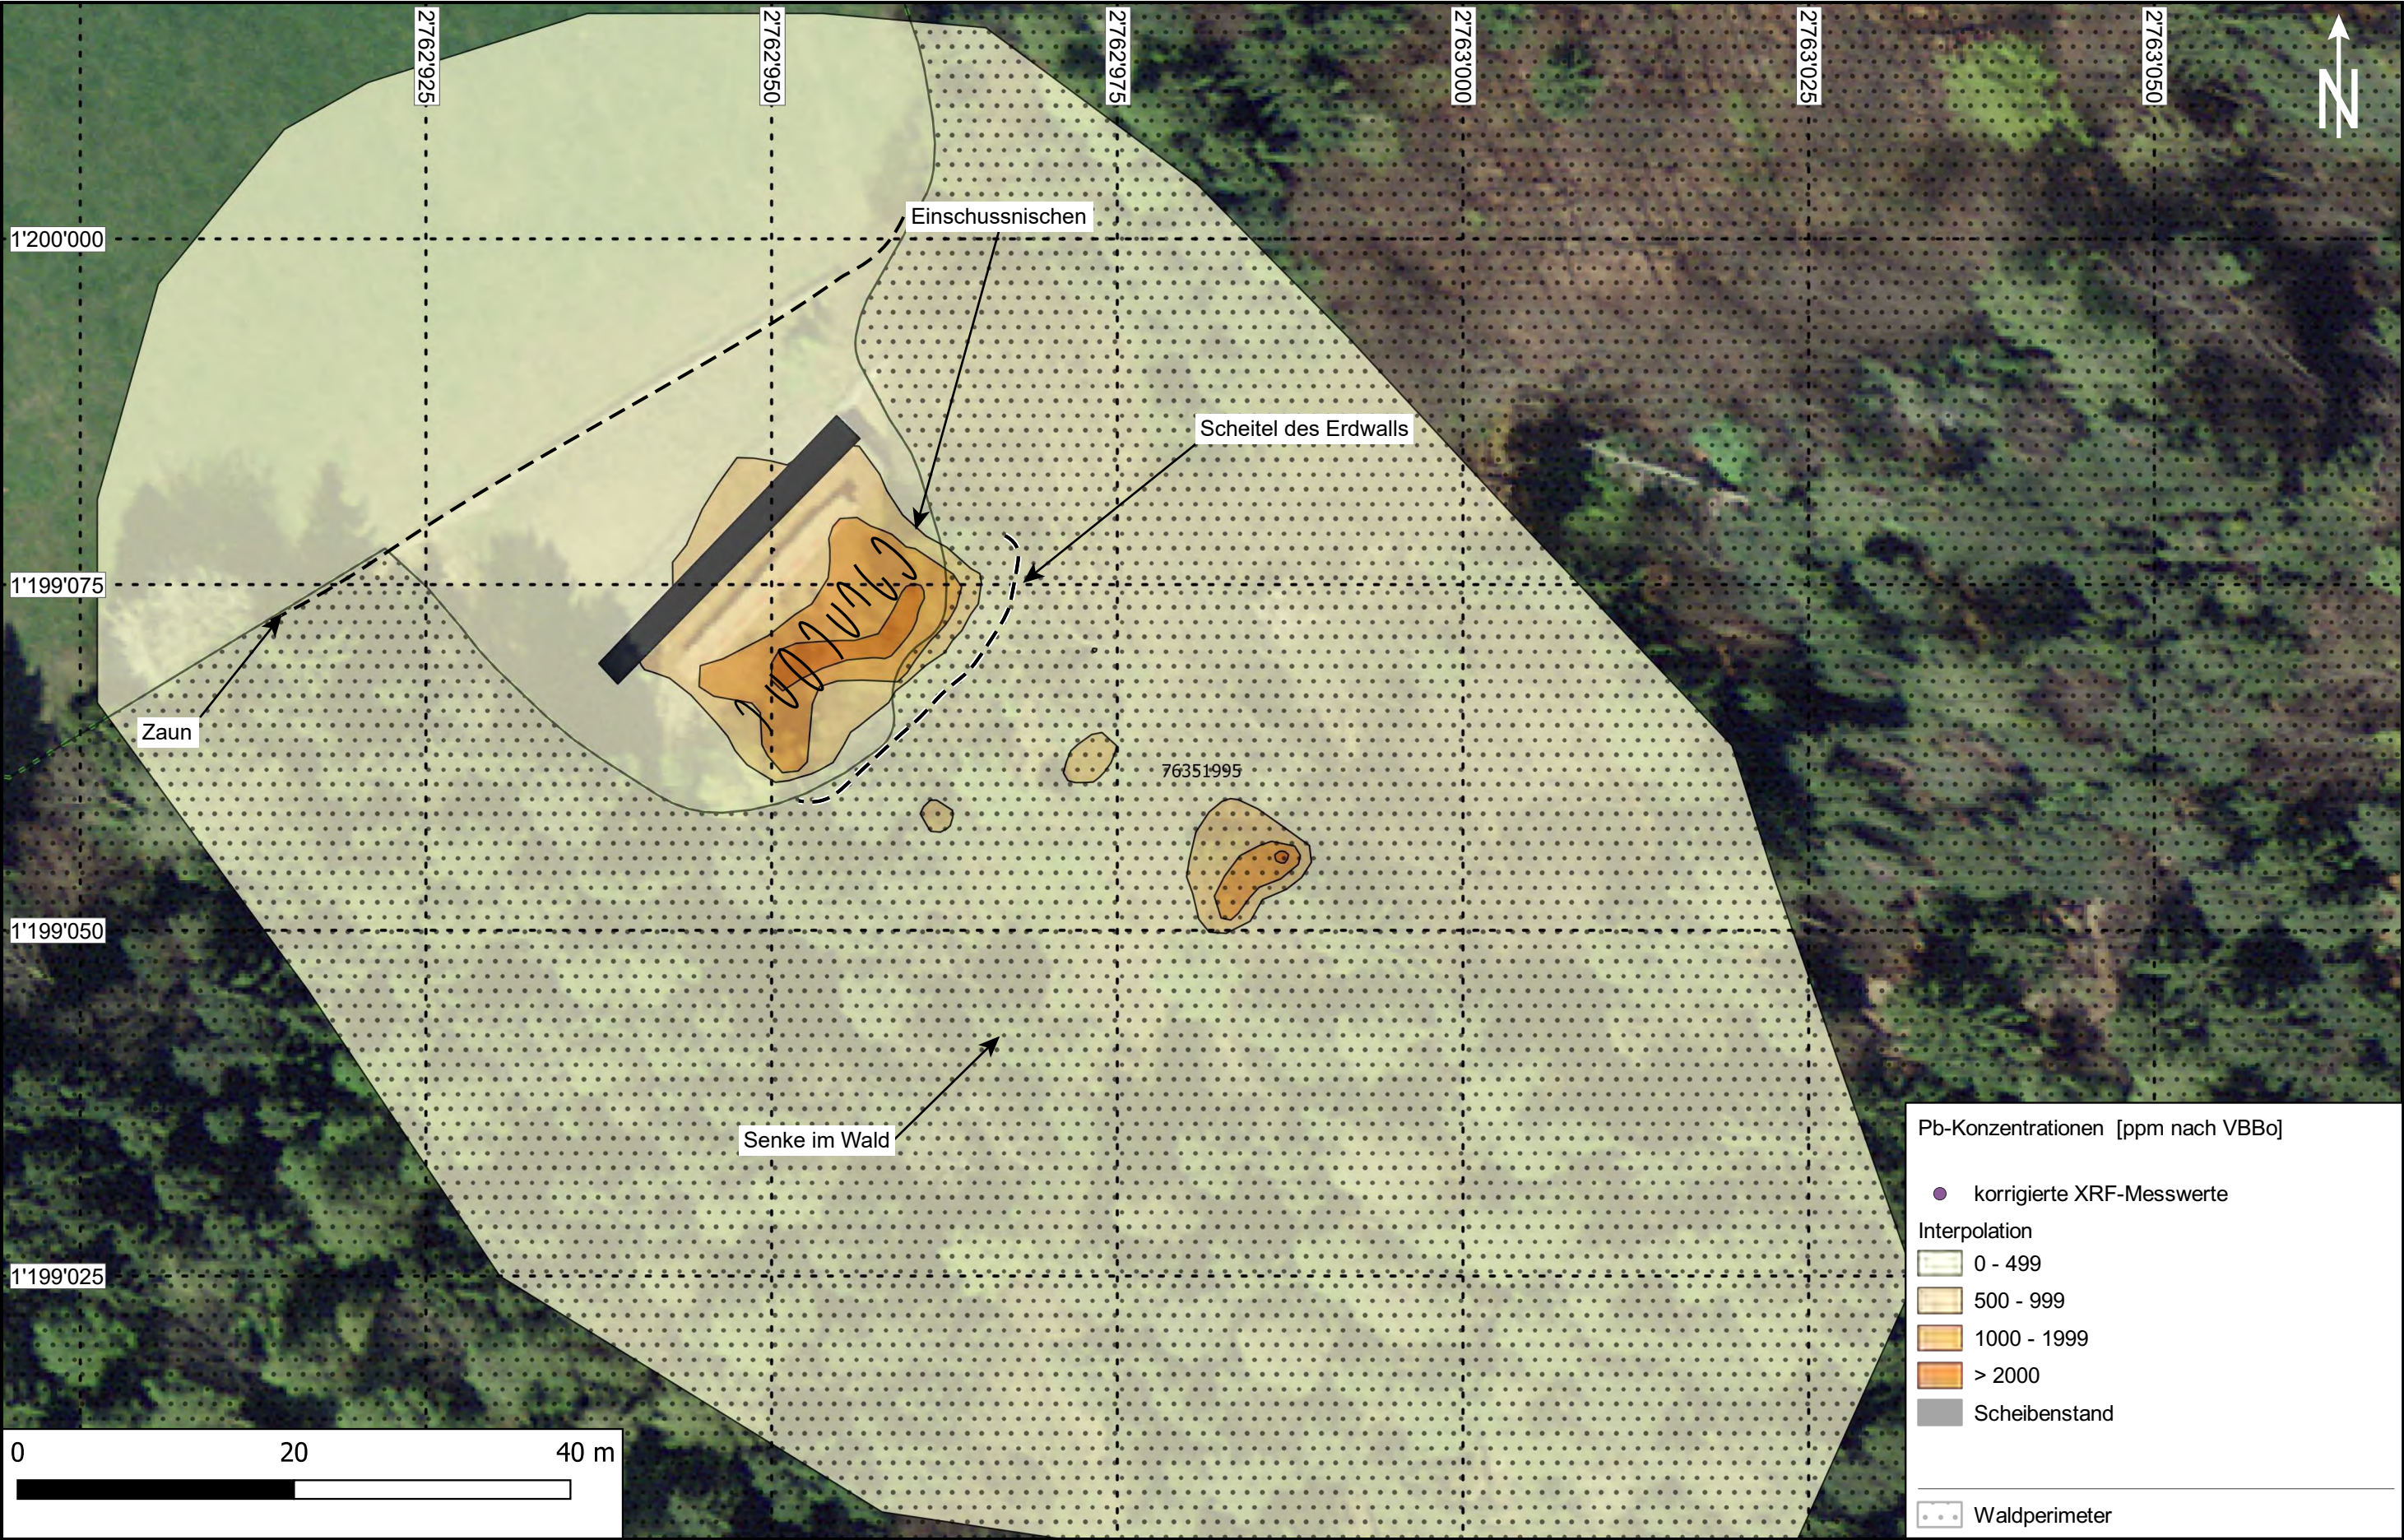
| 2.1 - 2.5 | Bleibelastungen 0 - 100 cm Tiefe, Situationen 1:450 |

Mittels manueller Interpolation zwischen den Messpunkten wurden Isolinien gezeichnet, welche die unterschiedlich stark belasteten Bereiche abgrenzen. Für die Umgebung des Zielgebiets wurden fünf Karten erstellt, welche die Belastungsausbreitung in 0 - 20 cm, 20 - 40 cm, 40 - 60 cm, 60 - 80 cm und 80 - 100 cm Tiefe darstellen (Beilagen 1.1 bis 1.5). Diese 20 cm-Stufen entsprechen ungefähr der möglichen Genauigkeit beim Materialabtrag. Die Flächeninhalte der Isolinienkarten wurden digital berechnet und die zu entsorgenden Kubaturen abgeschätzt (Beilage 2). Zur Ermittlung der Belastungsausbreitung in der Vertikalen wurde ein empirischer Verdünnungsfaktor von 2 pro 20 cm angenommen.

Die 300 m Anlage zeigt speziell im Bereich der Einschussnischen im Erdkugelfang eine starke Bleibelastung bis in eine Tiefe von 80 cm ( $>2'000$  ppm). Zusätzlich gibt es starke Bleibelastungen im bewaldeten Steilhang und in einem Bereich von ungefähr 10-20 m hinter dem Scheitel des Erdwalls (allenfalls alter Erkugelfang). Im Bereich des Erdkugelfanges wurden 8 Einschussnischen ausgemacht, früher wurden jedoch bis zu 10 Scheiben verwendet [1.4.10].

Ausgehend von den Isolinien-Karten wurden die nach VVEA zu entsorgenden Kubaturen und Massen abgeschätzt (Beilage 2). Für die Umrechnung  $\text{Volumen}_{\text{fest}}$  in Masse wurde von  $2 \text{ t/m}^3$  ausgegangen. Gemäss VVEA kann mineralisches Aushubmaterial mit  $<500 \text{ mg/kg}$  Blei und  $<30 \text{ mg/kg}$  Antimon in einer Deponie Typ B entsorgt werden. Material, welches mit  $500\text{'000}$   $\text{mg/kg}$  Blei und  $30\text{'000}$   $\text{mg/kg}$  Antimon belastet ist, kann in einer Deponie Typ D oder E entsorgt werden. Sobald das Material mit  $>2\text{'000}$   $\text{mg/kg}$  Blei oder  $>50 \text{ mg/kg}$  Antimon belastet ist, muss es in einer Bodenwaschanlage behandelt werden [1.4.5].

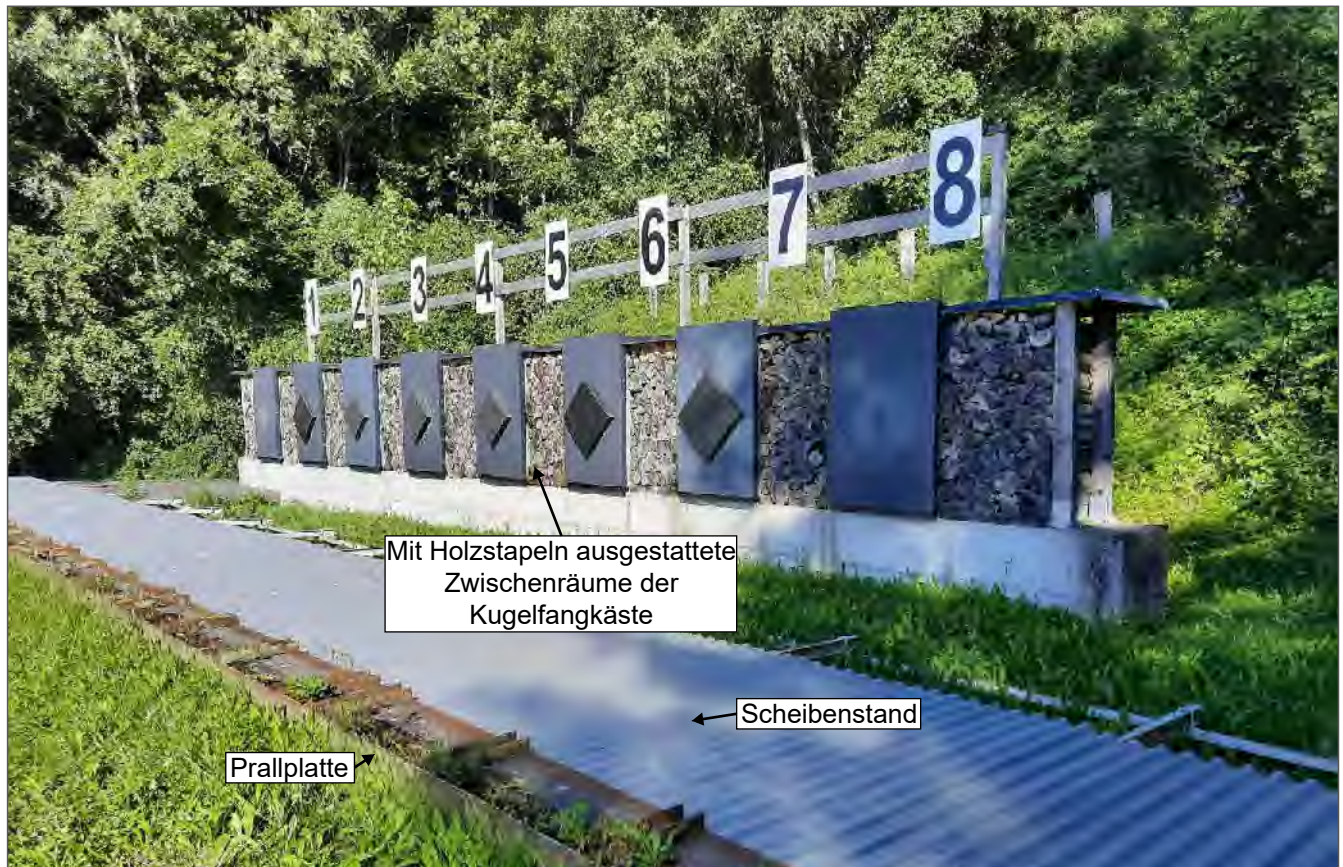
Foto 1: Aktueller Stirnholzstapel, Scheibenstand und Prallplatte

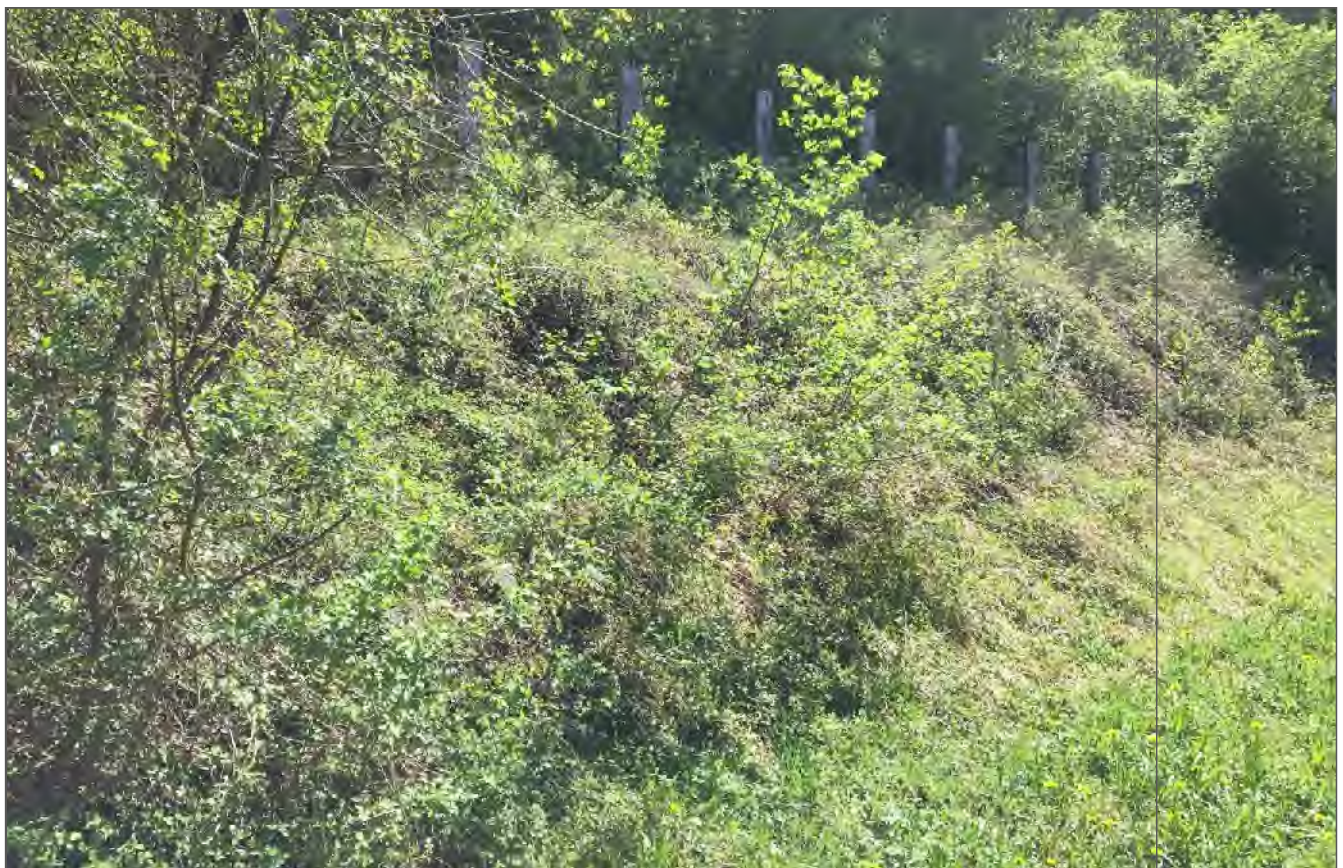
Foto 2: Erdkugelfang
