Gemeinde Landquart

## Trinkwasserquellen der Gemeinde Landquart – Fraktion Mastrils

### Detaillierte Schutzzonenausscheidung

Bericht Nr. 6312

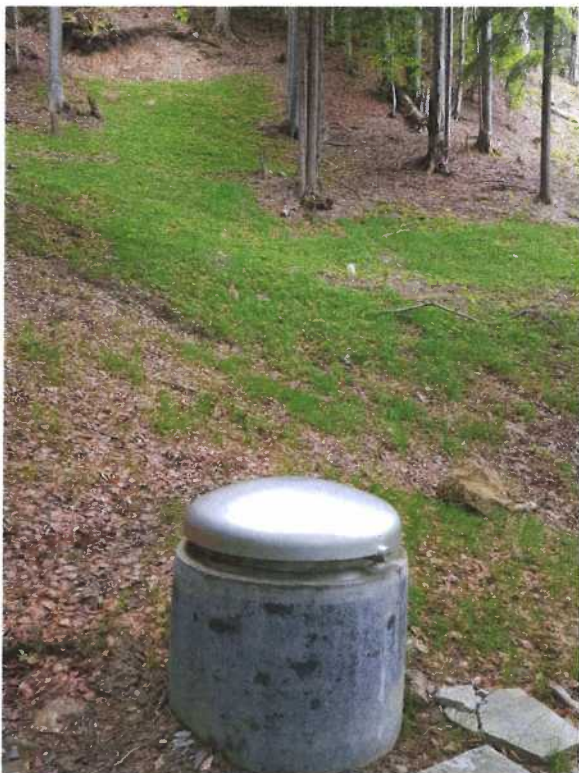
Brunnenstube aussen

| Fassung | - Die Fassung besteht aus einer modernen Betonbrunnenstube mit gewölbtem, verschliessbaren Metaldeckel und Trockeneinstieg und entspricht dem aktuellen Standard. |

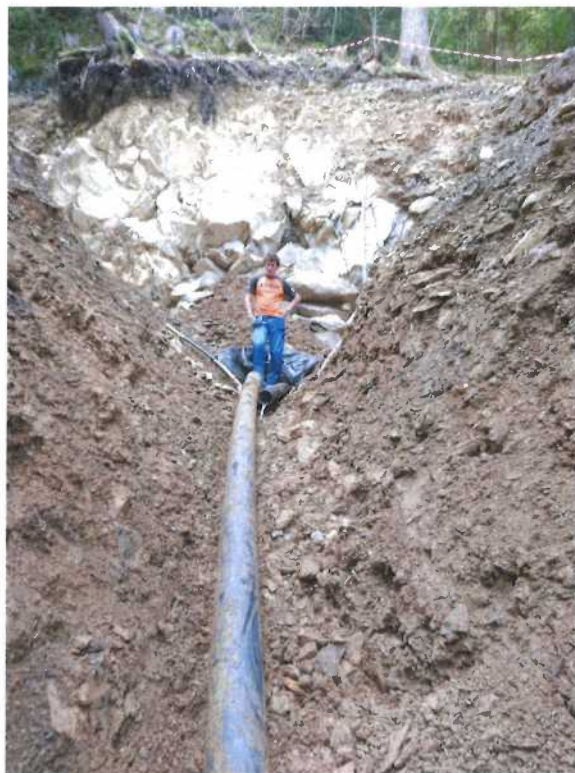
Neufassung der Kluftwasserquelle

| Hydrogeologie | <ul style="list-style-type: none"> <li>- Der Felsuntergrund im Einzugsgebiet der Quelle Weisstannwald ist kein Karstgestein. Die tertiären Mergelschiefer sind trotz der Angaben in der Gewässerschutzkarte (Karstgebiet) eher als Stauer einzustufen. Das lediglich mittlere bis tiefe Schüttungsverhältnis sowie die gesamte Schüttungscharakteristik (Anhang 10.2) weisen ebenfalls nicht auf eine Karstquelle hin.</li> <li>- Die Quelle entspringt direkt aus dem bei der Neufassung 2016/17 freigelegten Fels (Flysch) aus einer Kluft in rund 4-5 m UKT. Das Meteorwasser</li> </ul> |

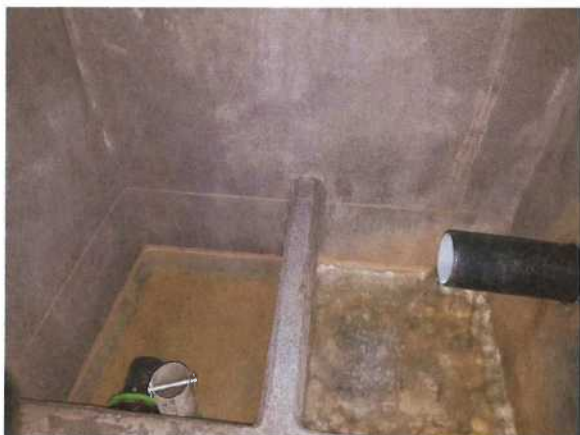
Brunnenstube innen

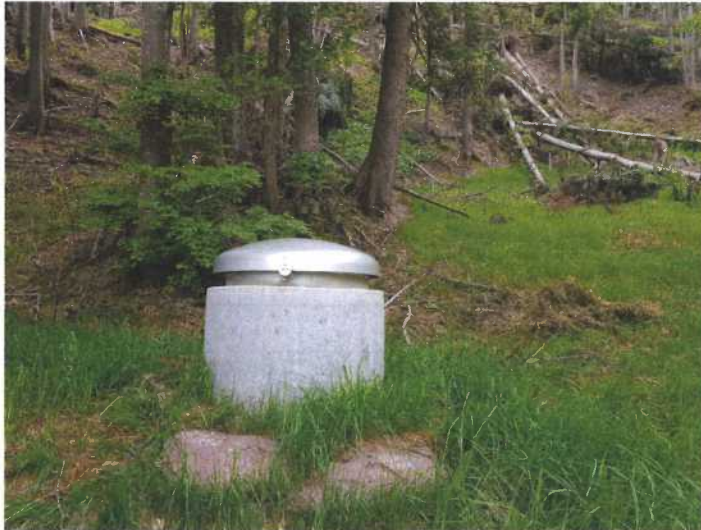
Brunnenstube aussen

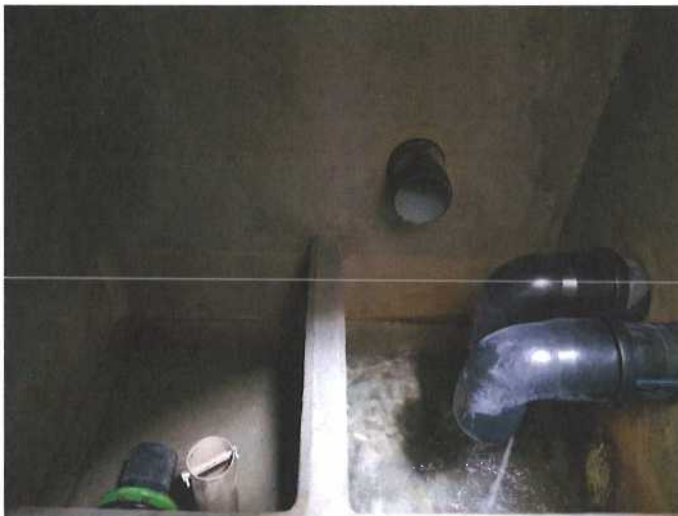
Brunnenstube innen

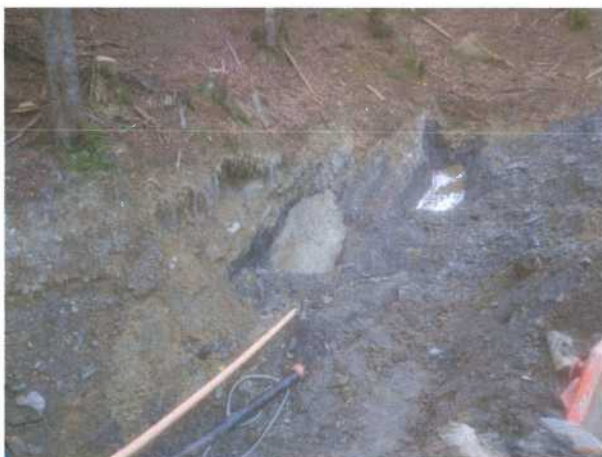
Neufassung der Kluftwasserquellen

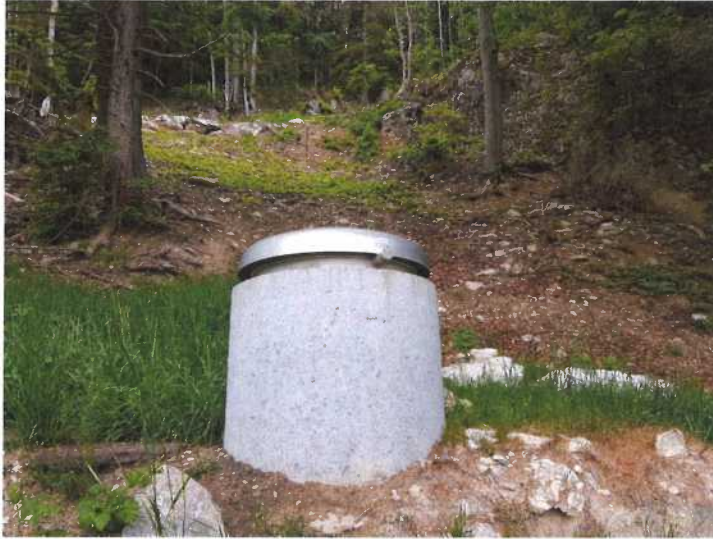
Brunnenstube aussen

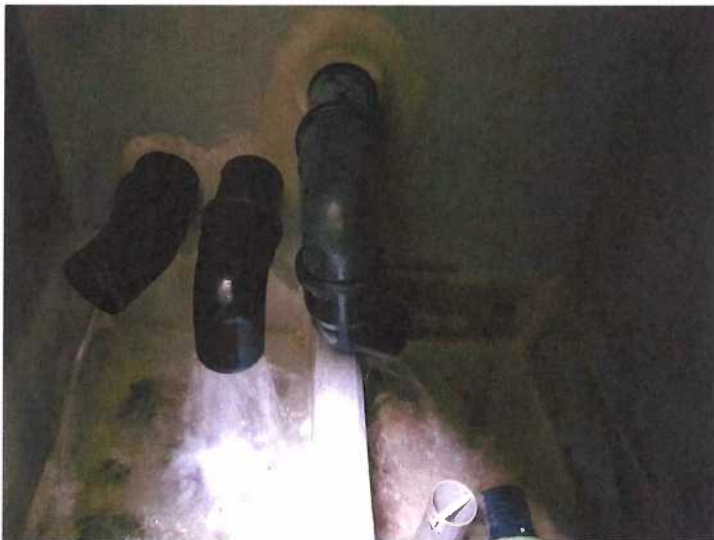
Brunnenstube innen

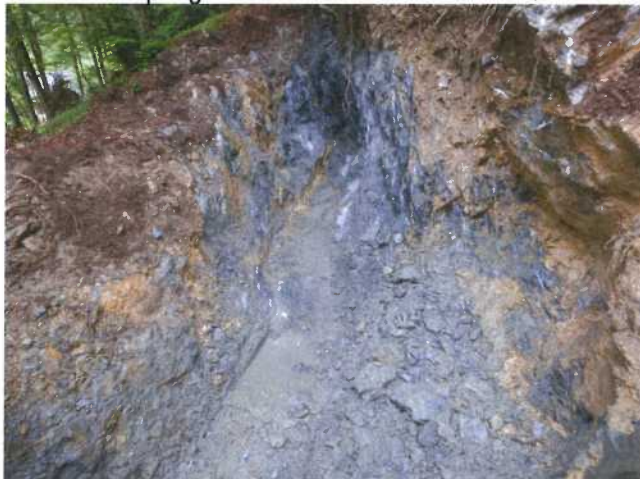
Quellen entspringen alle direkt aus Klüften im Quintner Kalk

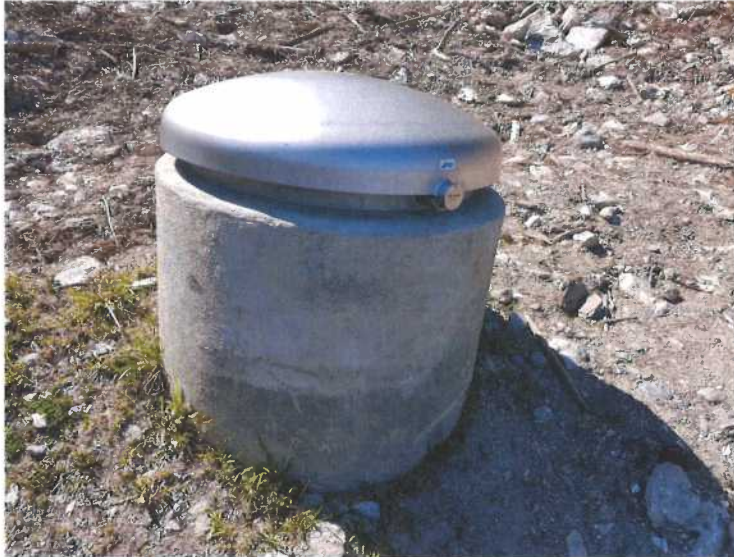
Brunnenstube aussen

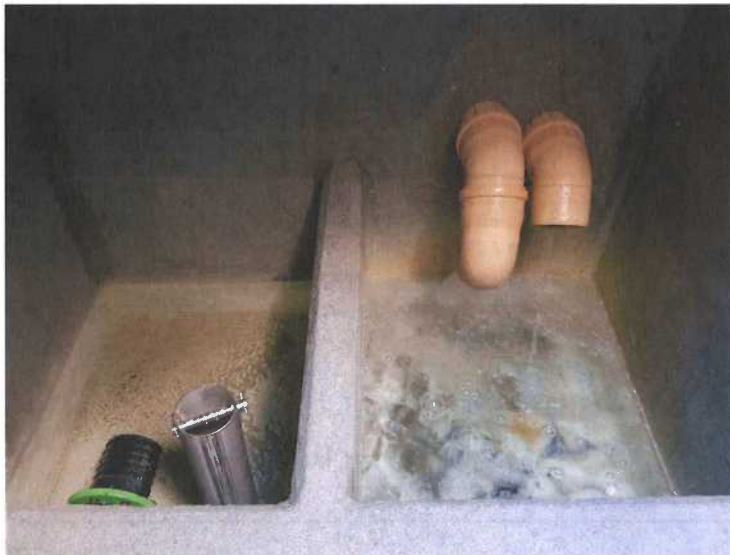
Brunnenstube innen

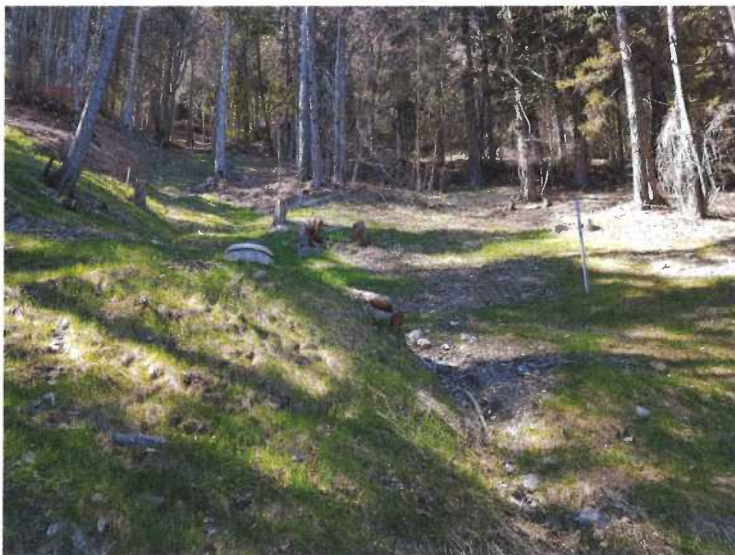
Brunnenstube aussen

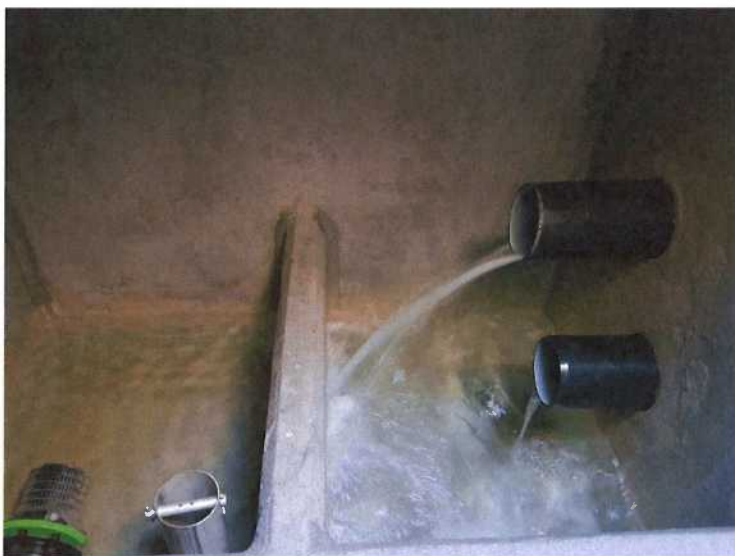
Brunnenstube innen

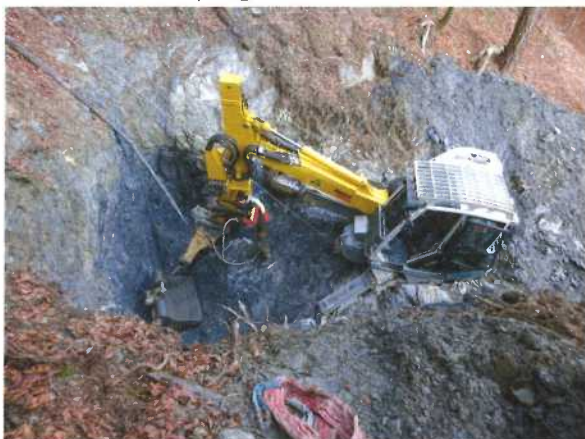
Alle Quellen entspringen direkt aus Klüften im Seewer Kalk

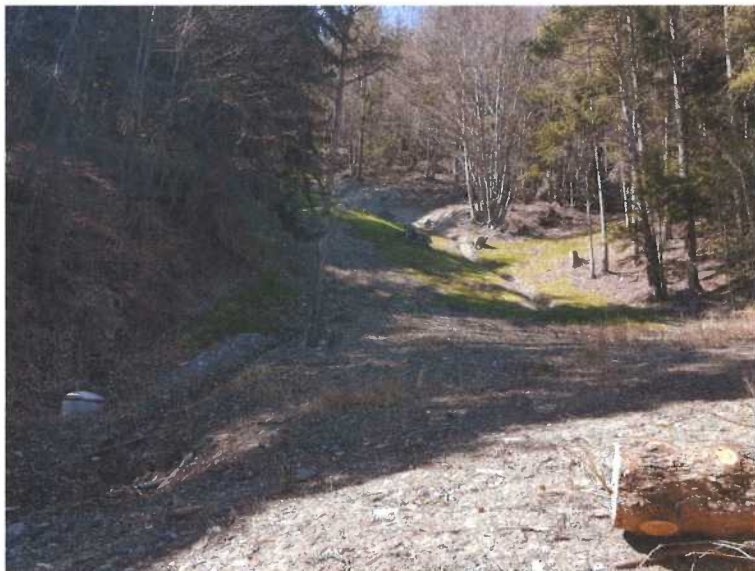
Brunnenstube Q1-4 aussen

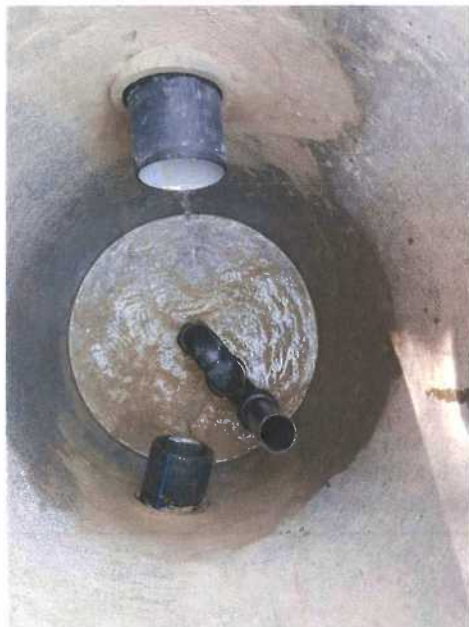
Brunnenstube Q5 innen

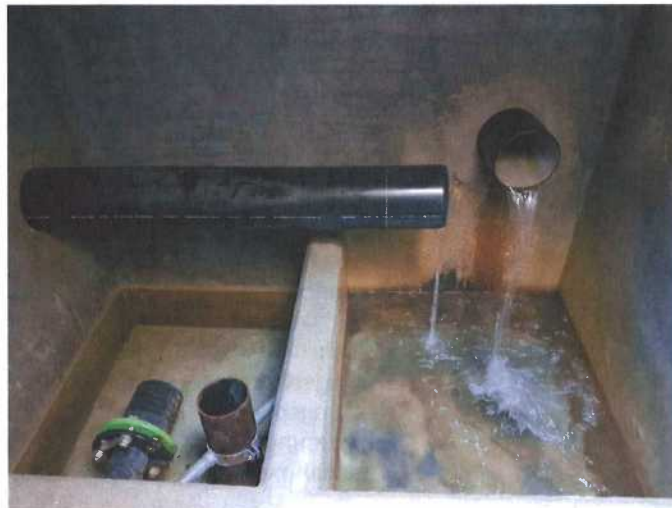
Brunnenstube Q1-4 innen

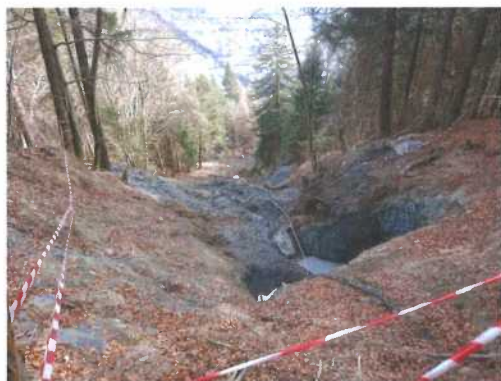
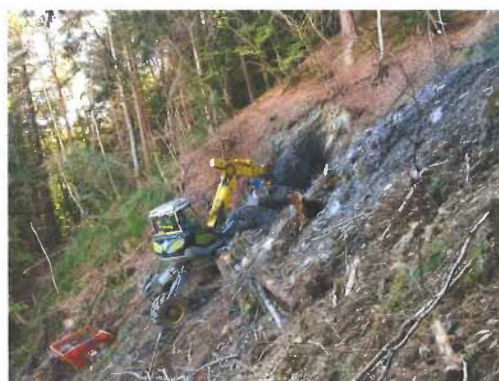
Alle Quellen wurden direkt am Kluftwasseraustritt im Flysch und Seewerkalk gefasst.
