# 1. Rapport amiante

Titre du rapport: Rapport de repérage des matériaux et produits contenant de l'amiante.  
"Diagnostic avant-travaux"

No d'identification du rapport : A 11 / VD, version 1

Bâtiment objet du repérage: Habitation no d'assurance ECA 1181

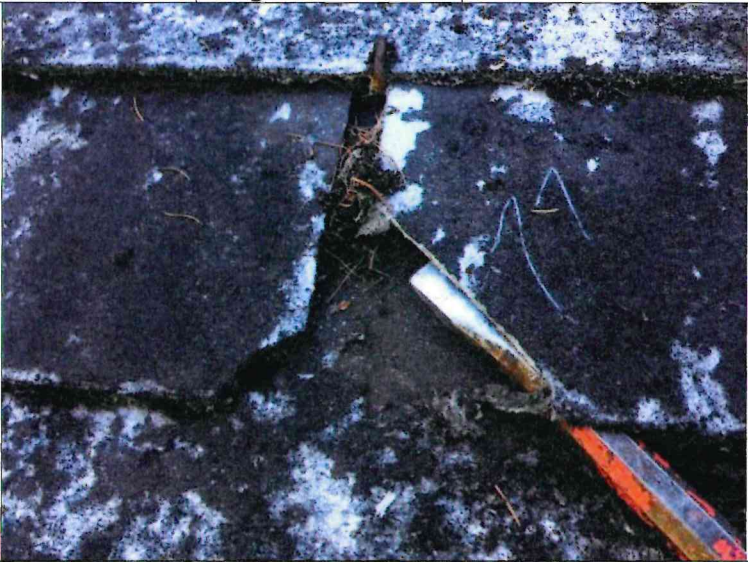
## Fiche d'identification MCA N°1 (CALCUL DU RISQUE SELON FACH)

| <b>Eternit de toiture</b> | | | | |
| N° Sondage <b>1</b> | Etage: <b>toit</b> | Local : <b>Toit</b> | | |
| PRESENCE D'AMIANTE: | SUITE A ANALYSE DU LABORATOIRE | | <b>X SUITE A DECISION DE L'EXPERT</b> | |
| PRELEVEMENT: | <b>X NON</b> | Oui | N° de prélèvement : <b>Am par défaut</b> | |
| TYPE DE MATERIAU : <input type="checkbox"/> FA (faiblement aggloméré) <input checked="" type="checkbox"/> NFA (fortement aggloméré) | | Quantité : <b>200m2 estimé</b> | | |
| <b>TOTAL = EVALUATION GLOBALE DU MATERIAU</b> | | | <b>2</b> | |

Les travaux doivent être réalisés par des personnes formées à la dépose d'amiante fortement aggloméré. (Concerne éléments en fibrociment)  
(Chapitre 2.11 du cahier des charges de l'ASCA version 1.3.1 du 29 juin 2018).

| <b>Toute intervention sur le MCA doit être réalisée par une entreprise spécialisée respectant les prescriptions de la directive CFST N°6503 (déc.2008)</b> | | | | |

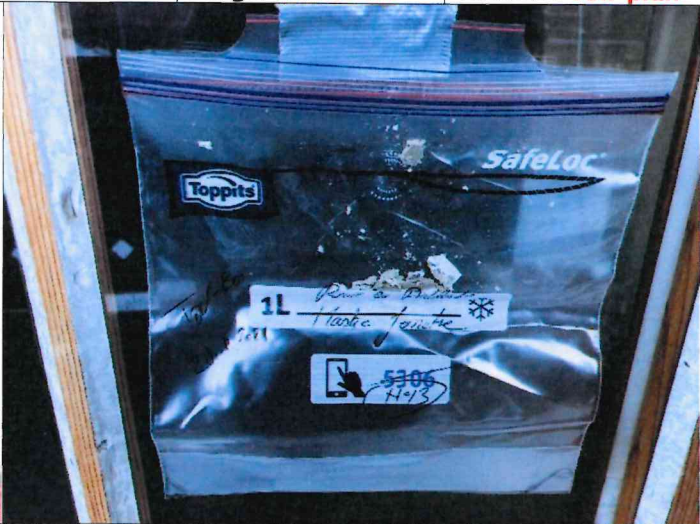
## Fiche d'identification MCA N°2 (CALCUL DU RISQUE SELON FACH)

No 13 / Mastic de fenêtres Rez  
- Amiante décelé ( Chrysotile )

| <b>Mastic fenêtre</b> | | | | | |
| N° Sondage <b>3</b> | Etage: <b>Rez et 1er</b> | Locaux : <b>Voir plan</b> | | | |
| PRESENCE D'AMIANTE: | <input checked="" type="checkbox"/> SUITE A ANALYSE DU LABORATOIRE | | SUITE A DECISION DE L'EXPERT | | |
| PRELEVEMENT: | NON | <input checked="" type="checkbox"/> OUI | N° de prélèvement: <b>No 13</b> | | |
| TYPE DE MATERIAU : <input type="checkbox"/> FA (faiblement aggloméré) <input checked="" type="checkbox"/> NFA (fortement aggloméré) | | | Quantité : <b>12 fenêtres env.</b> | | |
| <b>TOTAL = EVALUATION GLOBALE DU MATERIAU</b> | | | | <b>2</b> | |

| Toute intervention sur le MCA doit être réalisée par une entreprise spécialisée respectant les prescriptions de la directive CFST N°6503 (déc.2008) | | | | | |

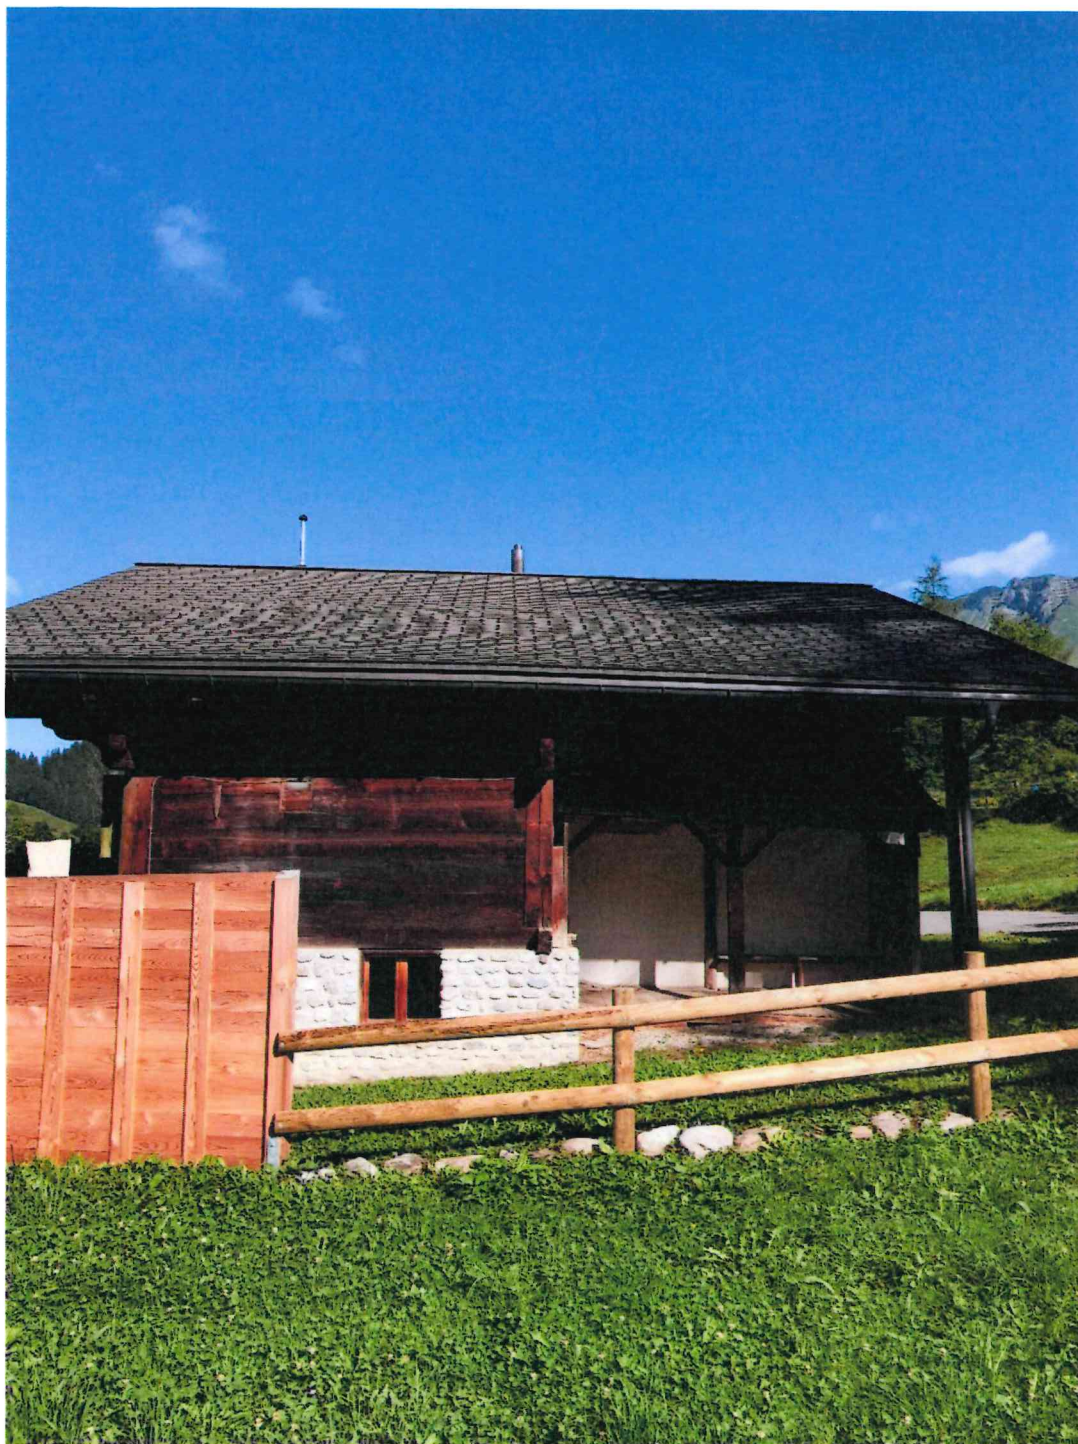
## 30. Plans et croquis

Commune d'Ormont-Dessus / Parcelle 2808 juillet 2022  
Recherche d'Amiante sur habitation N°Eca 1181
