# **INCARICO 180516**

## **EDIFICI COMUNALI**

### **DIVERSI MAPPALI A NOVAZZANO**

#### **PIANIFICAZIONE ENERGETICA 2019**

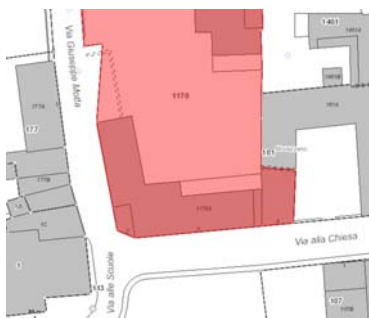
**1. Nuova casa comunale**

Rilevamento Si tratta dell'edificio su due piani che rappresenta il Comune ed ospita i risp. contenuti. Aspetti importanti sono:

- è stato recentemente ristrutturato completamente (metà anni 2'000)
- gli elementi costruttivi principali presentano in generale una discreta coibentazione
- sono presenti i seguenti vettori energetici:
  - o riscaldamento: caldaia a gas relativamente recente
  - o acqua calda sanitaria: elettrico diretto decentralizzato (3x)
  - o raffrescamento: macchina frigorifera relativamente recente
  - o ventilazione: monoblocco di ventilazione recente
  - o regolazione: centralizzata e decentralizzata recente, meccanica ed elettronica recente
- la caldaia a gas presenta un deterioramento repentino a causa di manifestazioni corrosive

- e si sono constatate alcune perdite idriche
- la distribuzione presenta ramificazioni sia in locali caldi che freddi o non riscaldati

- se consentito a livello di piano particolareggiato del nucleo o a livello di commissione nucleo, e visto il fabbisogno di energia elettrica risulta interessante la posa di un impianto fotovoltaico sulla copertura orientata a sud con una potenza di ca. 10-12 kWp (70 m<sup>2</sup>)

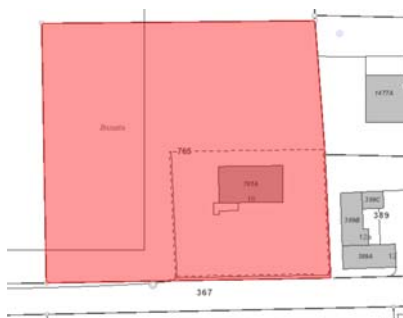
**2. Preasilo Brusata**

**Rilevamento** Si tratta della vecchia scuola di Brusata, oggi utilizzata quale pre-asilo della regione. Aspetti importanti sono:

- l'edificio si estende su due piani ma il piano superiore presenta luce naturale ed altezze decisamente più generose rispetto al piano inferiore (quasi al limite del "abitabilità")

- si riscontra una zona riscaldata ampia che comprende i due piani attribuibili ad oggi ad un utilizzo quale scuola;
- ad eccezione della copertura e dei serramenti, gli elementi costruttivi principali presentano una scarsa coibentazione; particolarmente debole risulta la porta d'entrata e ciò sia a livello di coibentazione che di tenuta all'aria

- i pavimenti risultano non coibentati risp. gelidi per un'occupazione con stazionamento a pavimento tipica di bambini in questa fascia di età
- sono presenti i seguenti vettori energetici:

- o quale zona riscaldata solo il piano superiore, isolando la soletta intermedia e le condotte di asservimento del piano superiore
  - un rifacimento della facciata con una coibentazione con spessori contenuti, tali da non indurre modifiche rilevanti di alcuni elementi di facciata

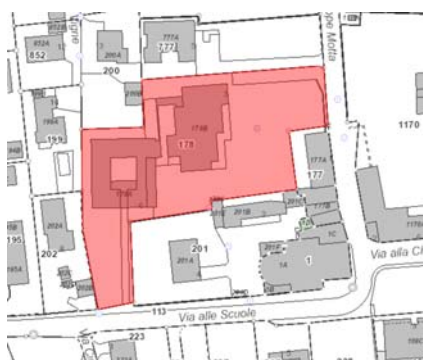
**3. Scuola infanzia**

- Rilevamento
- Si tratta dell'attuale scuola dell'infanzia (blocco nuovo con due aule e blocco vecchio con ulteriori due aule), per il quale è in essere un progetto di ristrutturazione completo, che ipotizza
- una coibentazione completa
  - cambio di vettore energetico
  - posa di un impianto fotovoltaico
  - posa di un impianto di ventilazione controllata con certificazione Minergie,
  - aggiornamento antincendio
  - miglioramento degli accessi senza ostacoli architettonici, ...
- Analisi
- Presenta un'etichetta energetica scarsa (CECE EE) per la l'edificio più recente e insufficiente (CECE GF) per l'edificio più anziano
  - Il progetto di massima va sviluppato ulteriormente tramite la stesura del progetto definitivo con rispettivo preventivo al 10% da presentare in Consiglio Comunale;
  - A seguire va impostata la domanda di costruzione

- Valutazioni - Una volta espletate le esigenze di pianificazione finanziaria e di procedura di autorizzazione, può essere impostata la fase di appalti e di realizzazione
- Conclusione - L'ammodernamento previsto può essere prossimamente inizializzato

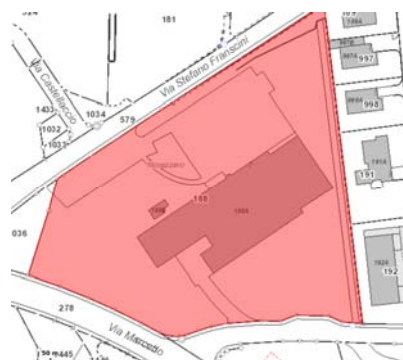
**4. Scuola elementare**

- Rilevamento Si tratta dell'attuale scuola elementare con numerose aule ed una palestra; nella zona d'entrata è stato recentemente operato un miglioramento acustico (acustica di sala) per migliorare la qualità acustica dello spazio specialmente le fasi di alto carico fonico interno (schiamazzi). Aspetti importanti sono:

- presenta un'architettura definita, tale da considerare un intervento di coibentazione esterna possibile ma con modifiche architettonicamente rilevanti e con un impatto estetico

- la facciata sottostà ad un vincolo posto dall'architetto: la facciata in beton deve venir mantenuta
  - la copertura verso esterno è stata risanata di recente (2013) sia a livello energetico che a livello di manto impermeabile risp. di lattoneria

- ad eccezione della copertura, gli elementi costruttivi principali presentano una scarsa coibentazione
  - i serramenti oltre ad una modesta coibentazione presentano anche un rilevante problema a livello di sicurezza (altezza di parapetto e scavalcabilità verso tetto ed esterno)

- vista l'importanza dell'edificio, la sua attuale inefficienza e la sua mole sarebbe sensato operare un ammodernamento della facciata tramite posa di una coibentazione con sostituzione dei serramenti; il vincolo posto alla facciata impedisce questa ipotesi
- la sostituzione dei serramenti è impegnativa e costosa; può essere data priorità a quei serramenti che presentano anche vistose esigenze di sicurezza (per esempio piano superiore, lato tetto)

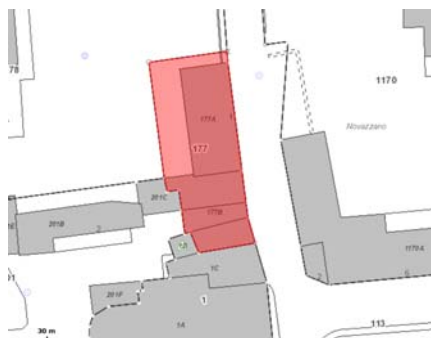
**5. Ex casa comunale**

**Rilevamento** Si tratta dell'ex casa comunale, utilizzata ad oggi quale spazio utile per alcune associazioni di paese (carnevale, ...). Aspetti importanti sono:

- è stato recentemente ristrutturato parzialmente (manutenzione estetico-conservativa)
- presenta un'architettura definita, tale da considerare un intervento di coibentazione sia interna (riduzione di spazio) che esterna (affaccio sulla strada comunale) praticamente improponibile
- ad eccezione dei serramenti, gli elementi costruttivi principali presentano una scarsa coibentazione
- sono presenti i seguenti vettori energetici:
  - o riscaldamento: caldaia a gas recente
  - o acqua calda sanitaria: caldaia a gas recente
- la gestione della temperatura interna avviene in maniera indiretta tramite curva di riscaldamento e senza alcun controllo a livello di resa; visto il tipo di utilizzo, l'apertura delle valvole dei corpi riscaldanti viene delegato ai singoli fruitori ed in maniera spontanea

- Conclusioni**
- si propone un impianto di gestione che permetta un utilizzo controllato della resa in ambiente tramite orologi, sonde ambiente, ...
  - le condotte non isolate che presentano una certa accessibilità necessitano di una coibentazione

- per i locali ampi al PT è ipotizzabile una coibentazione interna sia delle pareti che del pavimento.

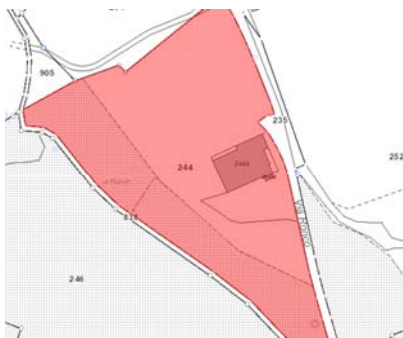
**6. Sala manifestazioni Garbinasca**

- Rilevamento**
- Si tratta di un edificio su un piano posizionato accanto al campo sportivo ed utilizzato all'occorrenza per manifestazioni più che altro a carattere sportivo. Aspetti importanti sono:

- è stato recentemente ristrutturato parzialmente
  - presenta una copertura con presenza di amianto
  - gli elementi costruttivi principali presentano una scarsa coibentazione

- presenta un'architettura ed una qualità costruttiva discutibile, tale da considerare un intervento di coibentazione praticamente improponibile e più prossimo ad una demolizione che ad una ristrutturazione

| Conclusioni | <ul style="list-style-type: none"> <li>- sono da prevedere interventi edili e tecnici rilevanti solo una volta approcciato ad ampio respiro il futuro del comparto</li> <li>- se non ancora eseguito, vale la pena operare un'analisi relativa ai fabbisogni legati a manifestazioni ed eventi</li> </ul> |

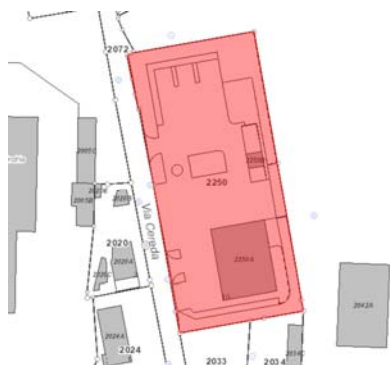
**7. Magazzino comunale**

| Rilevamento | <p>Si tratta di un edificio utilizzato quale magazzino materiali e mezzi legati all'attività dell'ufficio tecnico comunale. Aspetti importanti sono:</p> <ul style="list-style-type: none"> <li>- presenta una soluzione costruttiva nata per una gran parte da una prefabbricazione</li> <li>- presenta un volume enorme per il numero di occupanti e sulla giornata un'occupazione limitata</li> <li>- gli elementi costruttivi principali presentano una scarsa coibentazione</li> <li>- sono presenti i seguenti vettori energetici: <ul style="list-style-type: none"> <li>o riscaldamento: caldaia a gas che ha superato la metà del ciclo di vita, non</li> </ul> </li> </ul> |

sfrutta l'energia di condensazione ma ha un ottimo responso ambientale ( $\text{NO}_x$ ) e perdite termiche moderate (ca. 5%)

- vista l'utilizzo dell'edificio si propone di intervenire a medio termine su vari livelli:
  - o impianto di produzione di calore
    - caldaia a gas a condensazione
    - bollitore (ammodernamento a livello di produzione di acqua calda sanitaria tramite sostituzione dell'attuale bollitore con un contenuto inferiore o ev. con un bollitore pompa di calore di ridotte dimensioni)
  - o impianto di gestione che permetta un utilizzo controllato della resa in ambiente tramite orologi, sonde ambiente

- o coibentazione della copertura ed ev. della facciata
- o posa di un impianto fotovoltaico combinato con gli elementi isolanti
