# Gemeinde Kiesen

## FFF Kompensation - Rüegsau

### Potentielle Fruchtfolgeflächen

Bern, 30.04.2025 / DCH015832.01

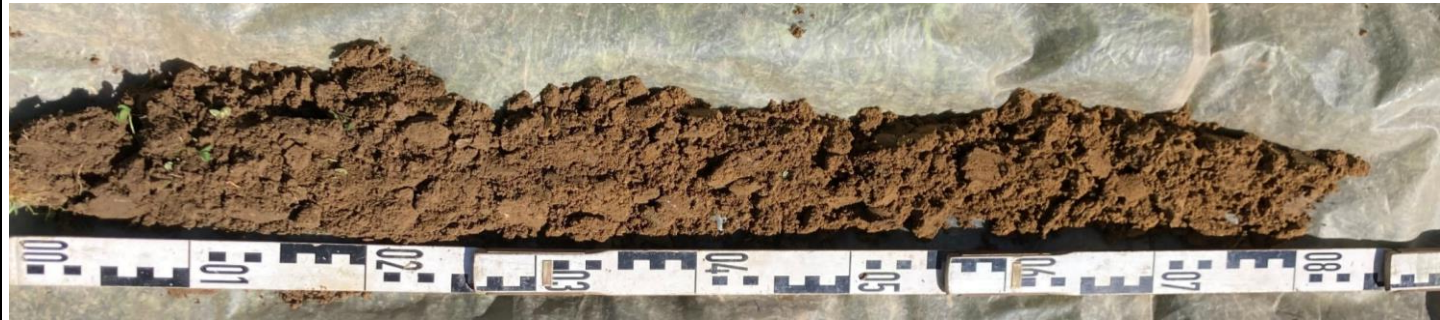
| Projekt | Kiesen FFF | Profil | HS1 | Koordinaten | 2618276 1210645 | Datum | 04.04.2025 | DCH015832.01 | | |

| Horizont | Skelettgehalt | | Feinerdekörnung | | | Bodenart | Org. Substanz | Vernässungsanzeichen | | | pH | Kalk (CaCO <sub>3</sub> ) | Gefüge | Bemerkungen |
|---|---|---|---|---|---|---|---|---|---|---|---|---|---|---|
| 0 - 25 / A <sub>h,p</sub> | 0 | 0 | 21 | 27 | 52 | Lehm | 5 | | | | 5 | - | Kr 1-2, Sp 2 | Bodentyp: mässig tiefgründige Braunerde<br><br>Pflanzennutzbare Gründigkeit: 63 cm |

Pflanzennutzbare Gründigkeit PNG: 63 cm  
25cm \* 1 + 38cm \* 0.99 = 62.62cm  
(Abzug Skelett)  
Nutzungsseignungsklasse NEK: 3  
(lim. Faktoren: Klimazone / Hangneigung)

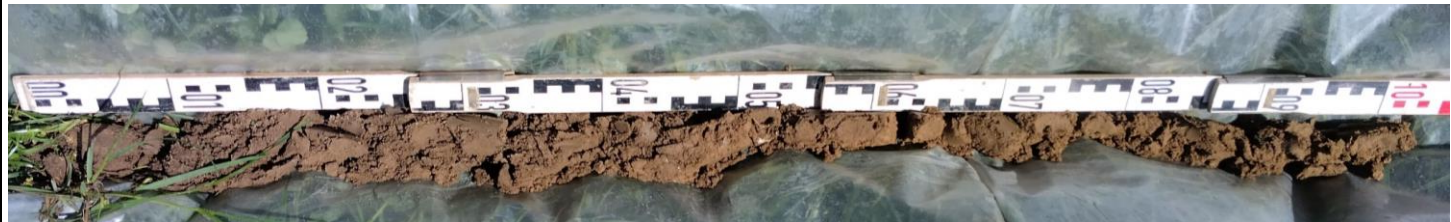
| Projekt | Kiesen FFF | Profil | HS2 | Koordinaten | 2618318 1210623 | | Datum | 04.04.2025 | | DCH015832.01 |

| Horizont | Skelettgehalt | | Feinerdekörnung | | | Bodenart | Org. Substanz | Vernässungsanzeichen | | | pH | Kalk (CaCO <sub>3</sub> ) | Gefüge | Bemerkungen |
|---|---|---|---|---|---|---|---|---|---|---|---|---|---|---|
| 0 - 30 / A <sub>h,p</sub> | 0 | 3 | 23 | 32 | 45 | Lehm | 5 | | | | 5 | - | Kr 1-2, Sp 1-2 | Bodentyp: tiefgründige Braunerde<br><br>Pflanzennutzbare Gründigkeit: 70 cm |

Pflanzennutzbare Gründigkeit PNG: 70 cm

Nutzungsseignungsklasse NEK: 4

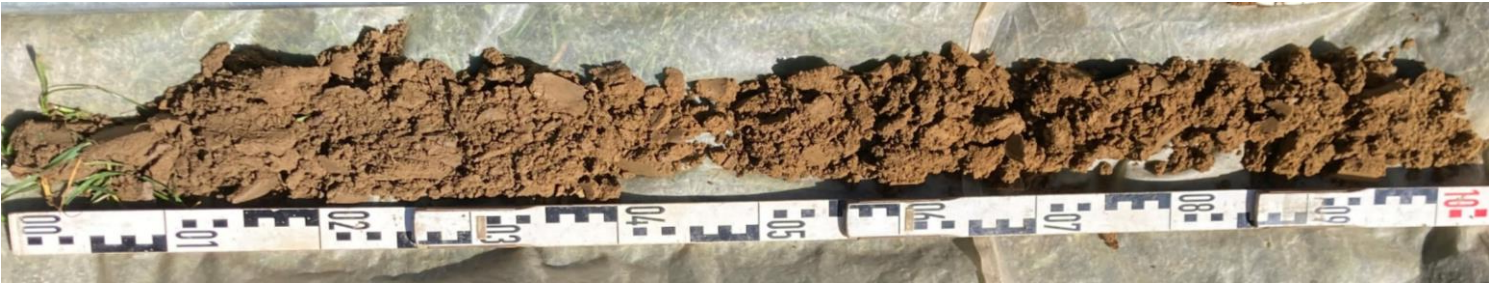
| Projekt | Kiesen FFF | Profil | HS3 | Koordinaten | 2618313 1210705 | Datum | 04.04.2025 | DCH015832.01 |

| Horizont | Skelettgehalt | | Feinerdekörnung | | | Bodenart | Org. Substanz | Vernässungsanzeichen | | | pH | Kalk (CaCO <sub>3</sub> ) | Gefüge | Bemerkungen |
|---|---|---|---|---|---|---|---|---|---|---|---|---|---|---|
| 0 - 30 / A <sub>h,p</sub> | 0 | 1 | 22 | 30 | 48 | Lehm | 5 | | | | 5 | - | Kr 1-2, Sp 1-2 | Bodentyp: tiefgründige Braunerde<br>Pflanzennutzbare Gründigkeit: 97 cm |

Pflanzennutzbare Gründigkeit PNG: 97 cm  
30cm \* 0.99 + 67cm \* 1 = 96.7cm (Abzug Skelett)

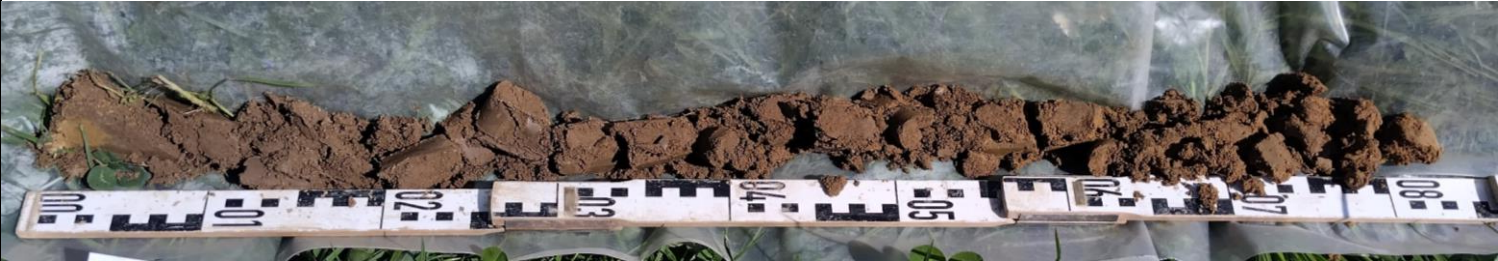
| Projekt | Kiesen FFF | Profil | HS4 | Koordinaten | 2618347 1210692 | | Datum | 04.04.2025 | | DCH015832.01 |

| Horizont | Skelettgehalt | | Feinerdekörnung | | | Bodenart | Org. Substanz | Vernässungsanzeichen | | | pH | Kalk (CaCO <sub>3</sub> ) | Gefüge | Bemerkungen |
|---|---|---|---|---|---|---|---|---|---|---|---|---|---|---|
| 0 - 28 / A <sub>h,p</sub> | 0 | 1 | 22 | 43 | 35 | Lehm | 5 | | | | 5 | - | Kr 1-2, Sp 1-2 | Bodentyp: mässig tiefgründige Braunerde<br>Pflanzennutzbare Gründigkeit: 54 cm |

Pflanzennutzbare Gründigkeit PNG: 54 cm  
 $28\text{cm} \cdot 0.99 + 27\text{cm} \cdot 0.99 = 54.45\text{cm}$  (Abzug Skelett)

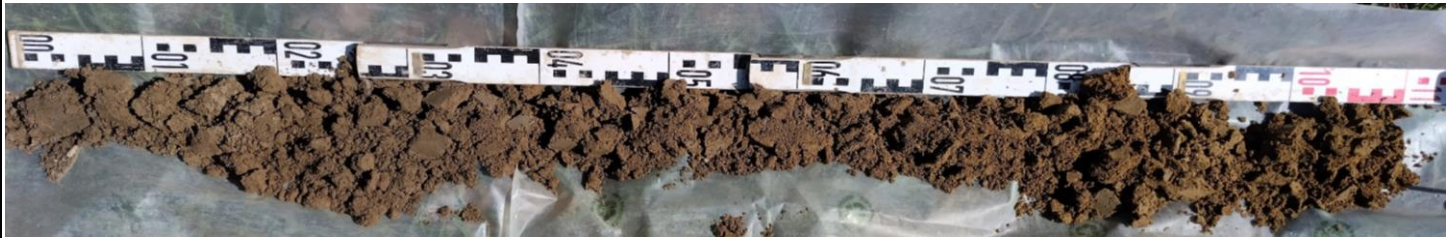
| Projekt | Kiesen FFF | Profil | HS5 | Koordinaten | 2618339 1210762 | | Datum | 04.04.2025 | | DCH015832.01 |

| Horizont | Skelettgehalt | | Feinerdekörnung | | | Bodenart | Org. Substanz | Vernässungs-<br>anzeichen | | | pH | Kalk<br>(CaCO <sub>3</sub> ) | Gefüge | Bemerkungen |
|---|---|---|---|---|---|---|---|---|---|---|---|---|---|---|
| 0 - 28 / A <sub>h,p</sub> | 0 | 1 | 20 | 38 | 42 | Lehm | 5 | | | | 5 | - | Kr 1-2,<br>Sp 2 | Bodentyp:<br>mässig tiefgründige Braunerde<br>Pflanzennutzbare Gründigkeit:<br>61 cm |

Pflanzennutzbare Gründigkeit PNG: 61 cm  
28cm \* 0.99 + 34cm \* 0.99 = 61.38cm (Abzug Skelett)

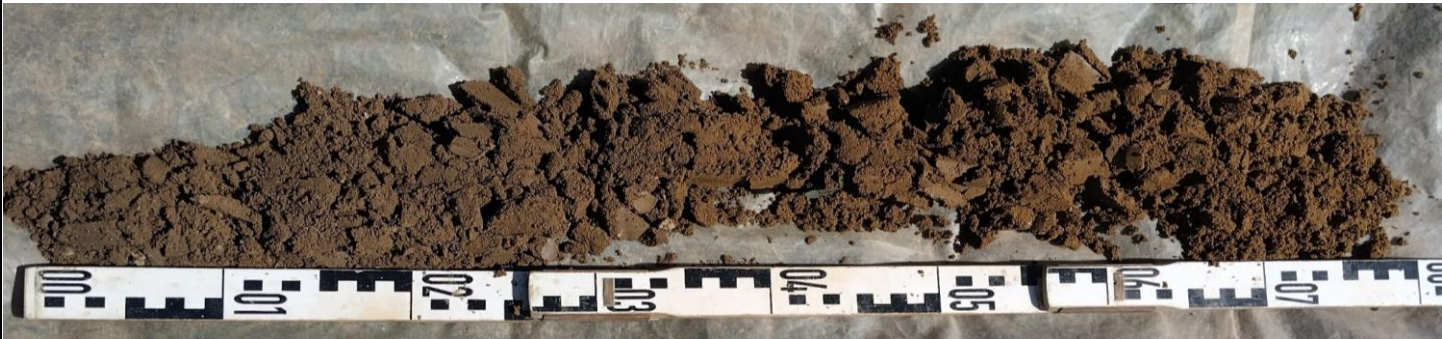
| Projekt | Kiesen FFF | Profil | HS6 | Koordinaten | 2618385 1210721 | Datum | 04.04.2025 | DCH015832.01 | |

| Horizont | Skelettgehalt | | Feinerdekörnung | | | Bodenart | Org. Substanz | Vernässungsanzeichen | | | pH | Kalk (CaCO <sub>3</sub> ) | Gefüge | Bemerkungen |
|---|---|---|---|---|---|---|---|---|---|---|---|---|---|---|
| 0 - 30 / A <sub>h,p</sub> | 0 | 1 | 21 | 34 | 45 | Lehm | 5 | | | | 5 | - | Kr 1-2, Sp 1-2 | Bodentyp: mässig tiefgründige Braunerde<br>Pflanzennutzbare Gründigkeit: 68 cm |

Pflanzennutzbare Gründigkeit PNG: 68 cm  
 $30\text{cm} \cdot 0.99 + 39\text{cm} \cdot 0.99 = 68.31\text{cm}$  (Abzug Skelett)

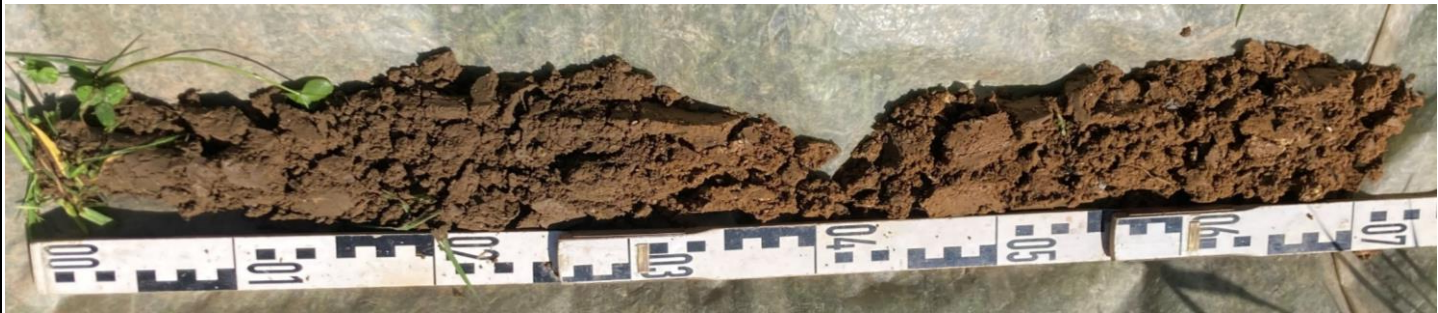
| Projekt | Kiesen FFF | Profil | HS7 | Koordinaten | 2618404 1210795 | | Datum | 04.04.2025 | | DCH015832.01 |

| Horizont | Skelettgehalt | | Feinerdekörnung | | | Bodenart | Org. Substanz | Vernässungsanzeichen | | | pH | Kalk (CaCO <sub>3</sub> ) | Gefüge | Bemerkungen |
|---|---|---|---|---|---|---|---|---|---|---|---|---|---|---|
| 0 - 25 / A <sub>h,p</sub> | 0 | 1 | 22 | 25 | 53 | Lehm | 6 | | | | 5 | - | Kr 1-2<br>Sp 2 | Bodentyp:<br>tiefgründige Braunerde<br>Pflanzennutzbare Gründigkeit:<br>71 cm |

Pflanzennutzbare Gründigkeit PNG: 71 cm
