# Gemeinde Thusis Übersicht Neudorf Historische Substanz 1:1'500

Projekt: 25119 Datum: 02.12.2016, Ho

# Gemeinde Thusis Übersicht Altdorf Historische Substanz 1: 1'000

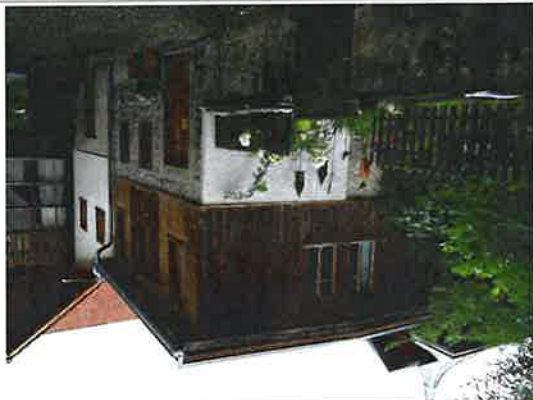
| Typ | 2-geschossiges Gartenhaus und 2-geschossiger Anbau Stallscheune | |
| Dachform | Gartenhaus: Knickflachdach, Anbau: Pultdach | |
| Fassadengliederung | Gartenhaus: EG: Mauerwerk mit Eingangstüre gegen Obere Stallstrasse. OG: Verkleidung mit stehenden Brettern, darin gegen die Gasse: Türe, flankiert von je einem Fenster. In der Südwestecke: Türmchen mit geschweiftem Spitzhelm Anbau an Stallscheune. EG: grauer Verputz mit Eingang mit altem Türblatt (19. Jh.), OG: weiss gestrichener Verputz mit zwei Fenstern | |
| Charakterisierung, Besonderheiten | Garten gegen Süden und Westen. Die beiden Gebäulichkeiten bargen früher ein Waschhaus, eine Kaffeerösterei und eine Knechtekammer | |

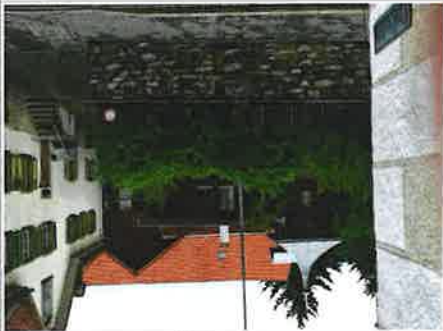
| Ansicht von Süden | | |

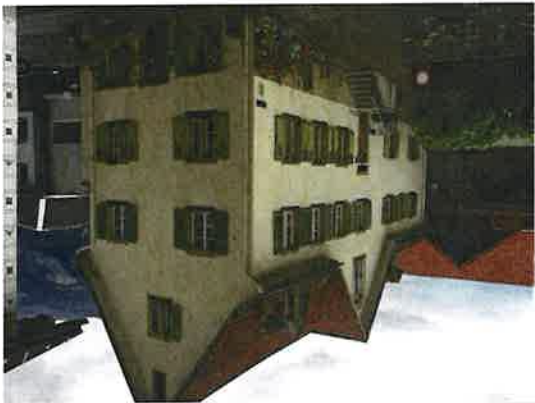
| Wohnhaus zweigeschossig | Typ |
| geknickter Giebel, traufständig zur Stallstrasse | Dachform |
| Obere Stallstrasse: Unter Quergiebel mit Aufzugsluke, Hocheingang - EG: links 2 einfache Fenster mit steinernen Rahmen und Einsengittern - Altdorfstrasse, EG: Quaderimitation aus dünnen Sandsteinplatten, rechts vom Eingang 3 Zwillingfenster, kein Sockel (!), Eingang Ladenlokal, beidseits Fenster - OG's: zweifachsig, Dachunterischt weiss gestrichen. | Fassadengliederung |
| glatter Verputz in hellem Ockerton | Oberflächen |

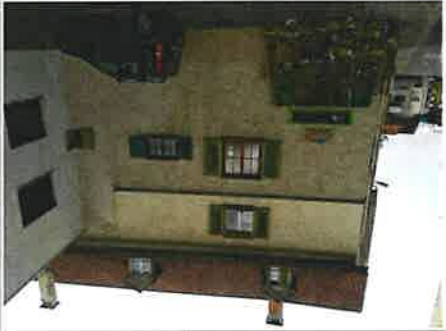
Ansicht von Osten

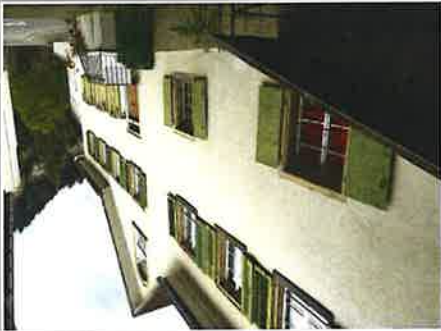
Fassade gegen die Obere Stallstrasse

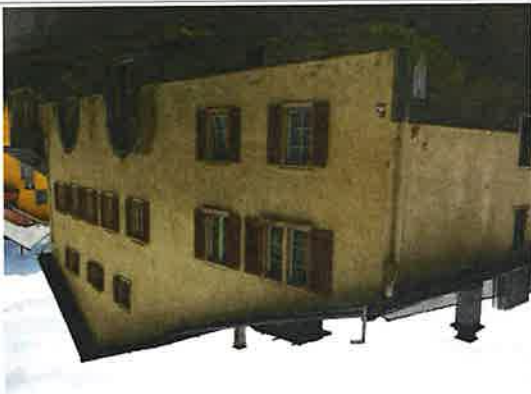
| Typ | 3-geschossiges Wohnhaus mit Einfahrt - Anbauten im Osten und Westen | | |
| Dachform | Satteldach, giebelständig zur Altdorfstrasse | | |
| Fassadengliederung | Hauptbau: Zwei grosse Rundbogentore mit Hausteingewänden (1. H. 20. Jh.) im EG; 1 OG: fünf Fensterachsen, 2. OG: drei Fensterachsen. Westlicher Anbau: zwei Geschosse, 2x2 Fensterachsen. Östlicher Anbau: eingeschossig, zwei Fensterachsen. | | |
| Oberflächen | rauer, grauer Sockel, darüber glatter Verputz mit gelblichem Anstrich - darunterliegend: oranger Anstrich auf braunem Naturputz | | |
| Charakterisierung, Besonderheiten | Jugendstilgitter an Eingangstüre. Gewölbe in der Einfahrt . Vor dem östlichen Anbau: breiter Sockel mit Steinplattenabdeckung | | |

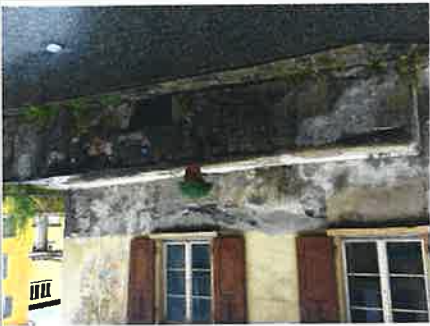
| Sockel vor Anbau ost | | | |

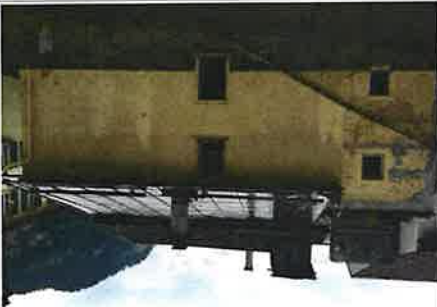
| Westfassade | | | |

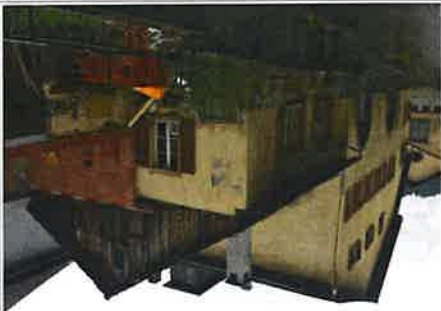
| Ansicht von Südosten, im Vordergrund der eingeschossige Anbau | | | |

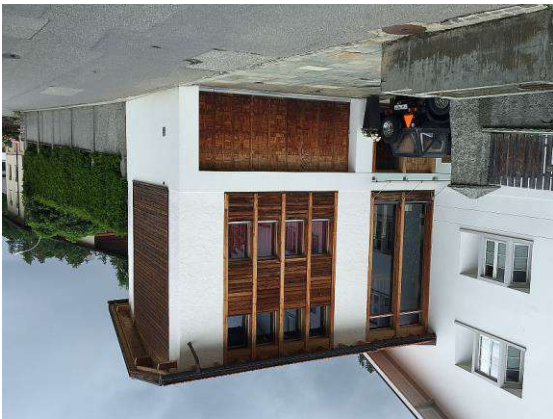
| Typ | | 2-geschossiges Wohnhaus | | | | | | | | | | | |
| Dachform | | Satteldach, giebelständig zur Alten Strasse | | | | | | | | | | | |
| Fassadengliederung | | Holzverkleidung analog dem Eckpfleilerstall, den das Gebäude ersetzt. Moderne Fenster. | | | | | | | | | | | |
| Oberflächen | | Abrieb | | | | | | | | | | | |
| Charakterisierung, Besonderheiten | | Vorplatz gegen Süden anstelle von altem Vorgarten, dort Garageneinfahrt. | | | | | | | | | | | |

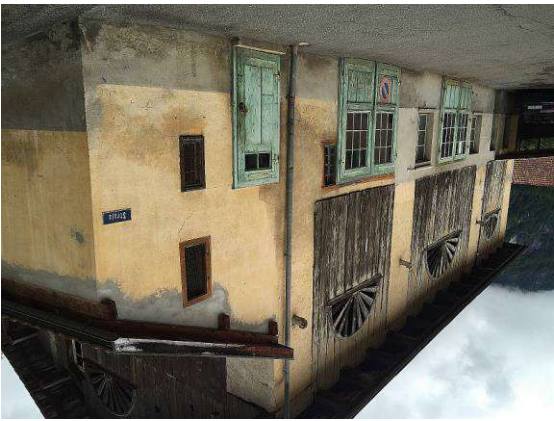
| Typ | Schmiede + Scheune/Remise | |
| Dachform | Satteldach, traufständig zur Straja | |
| Fassadengliederung | Eckpfleierstall gegen Norden und Osten mit jeweils drei Lüftungsöffnungen in Form eines halben Rades versehen. Flugsparren in den Ecken auf Konsolen abgestützt. Gegen Norden Viereck-Öffnungen. Gegen Osten: im EG zwei grosse Tore und zwei grosse Türen (M. 20. Jh.), vorkragende Holzkonsolen. Die Holzverschalung hier wie der Verputz ehemals in Öckerton gestrichen. Südseite: Lüftungsöffnungen in Form eines langgezogenen "S". Westseite mit neuen Brettern verschalt. | |
| Oberflächen | grauer Sockel, ockerfarbig geschrichener Verputz | |
| Charakterisierung, Besonderheiten | Steht am Ort einer ehemaligen Sust. Anbau mit Pultdach gegen Norden, dahinter Rampe für Scheuneneinfahrt. | |

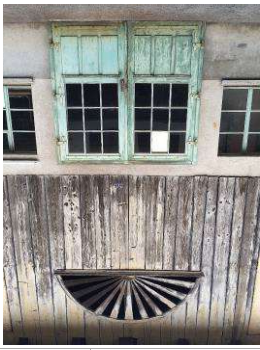
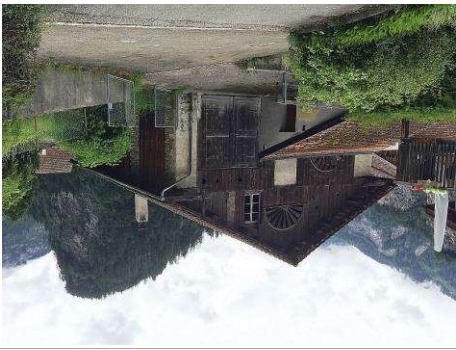
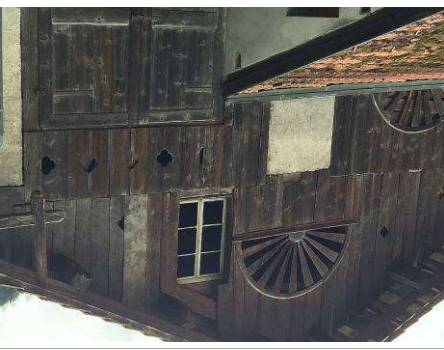
| Tor zur Schmiede und Heubelüftung in Form eines halben Rads | Ansicht von Norden mit Auffahrt zum Scheunentor | | Ausschnitt Nordfassade |

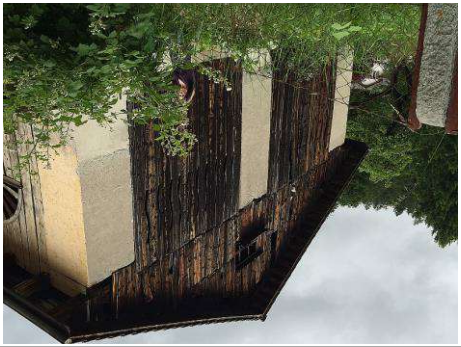
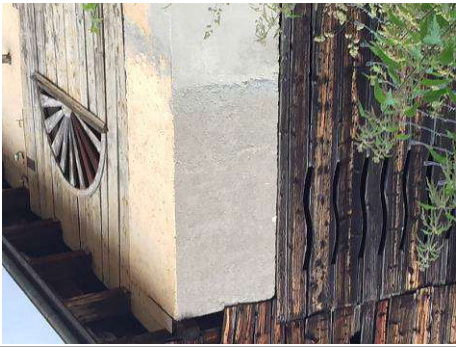
| Südfassade | Nordöstlicher Pfeiler mit unterschiedlichen Heubelüftungsöffnungen | | |

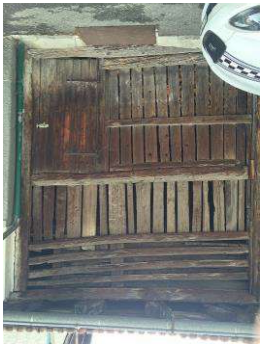
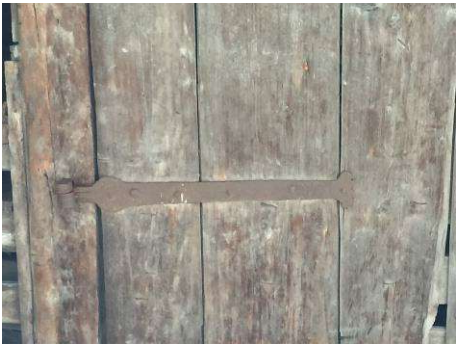
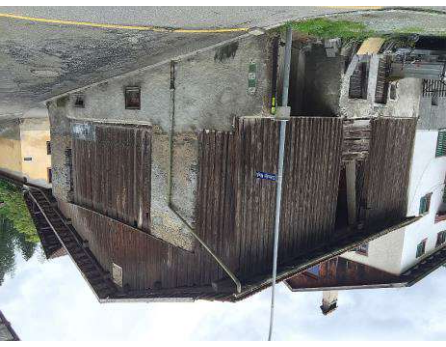
| Fassadengliederung | Scheunentrakt (Obergeschoss): gegen Straja: Scheunentore, das mittlere mit Bändern aus dem 19. Jh., der Westrakt als Holzschopf ausgebildet. Gegen Norden: Im Giebel Fensterchen mit Initialen CH.F. Ostfassade: Im Bereich der Tenne offen, ansonsten mit stehenden Brettern verkleidet. | | |
| Oberflächen | Rauer, grauer Verputz im Sockel. An den Eckpfleieren teils alter hellgrauer Kalkputz, teils jüngerer brauner Grenobler Zement-Putz (1. H. 20. Jh.) | | |

| Fassade Holzschopf gegen Straja | Altes Zugband am Scheunentor | Ansicht von Nordosten |

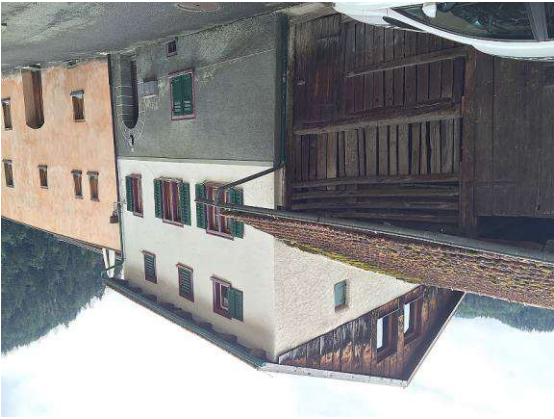
| Typ | 3-geschossiges Wohnhaus | |
| Dachform | Satteldach, traufständig zur Straja | |
| Fassadengliederung | Gegen Straja: rundbogiger Eingang mit Quaderimitationen am Gewände - Gurt trennt OG's vom EG. In den OG's jeweils drei Fenster, die unregelmässig angeordnet sind.Gegen Alte Strasse: Kleine Fenster im 1. und 2. OG. Holzbalkon um 1900 mit Abortker. | |
| Oberflächen | Gegen Straja: Rauer, grauer Verputz im EG mit noch rauerm Sockel. OG: Weissse Dispersion über gelblich getöntem Kalkputz. Gegen Alte Strasse: rauer, grauer Sockel im UG, abgeschlossen mit Band, darüber glatter Verputz.Nord- und Südassaden: rauer gelblicher Verputz. Giebel holzverkleidet | |
| Charakterisierung, Besonderheiten | Abortker gegen Alte Strasse zeigt an, dass der Durchgangsverkehr zur Erbauungszeit des Hauses durch die Straja lief. | |

| | Eingangsfassade gegen Straja | |
