## Gefahrenkarte Luthern – Wiggertal

### Technischer Bericht

# Gefahrenkarte Luthern – Wiggertal (Unterlauf)

Datum: 30. November 2007

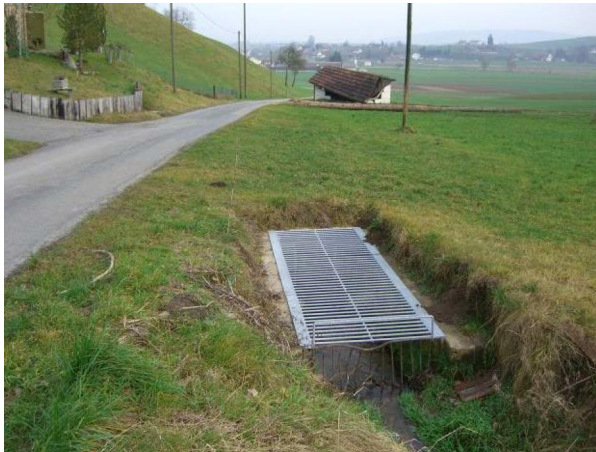
Abbildung 4: Flüeggebach Gde. Nebikon (Foto bachabwärts, 17.1.2007)

Auffälligstes Merkmal bei den kleineren Seitengewässern ist, dass sie im Bereich des Kultur- und/oder Siedlungsgebietes praktisch alle eingedolt verlaufen.

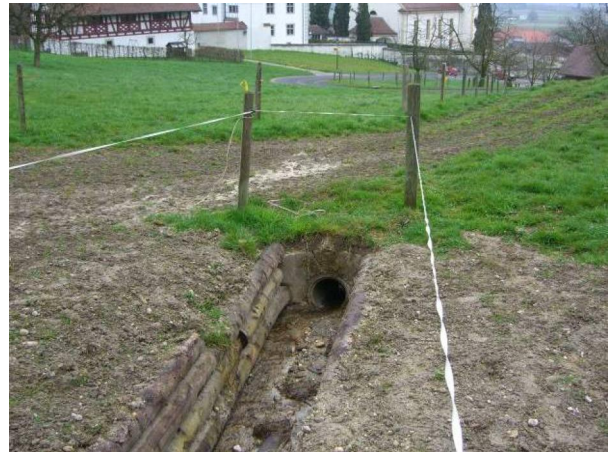
Abbildung 5: Dorfbach Süd Gde. Altishofen (Foto bachabwärts, 3.4.2007)

Vor eingedolten Strecken befindet sich oft ein kleineres Absetzbecken und der Einlauf in die Röhre ist durch ein Gitter geschützt. Die Gefahr von Verstopfungen (Holz, Geschwemmsel, Laub, Gras...) ist sehr gross, da der Abstand zwischen den einzelnen Gitterstäben oft nur einige Zentimeter beträgt.

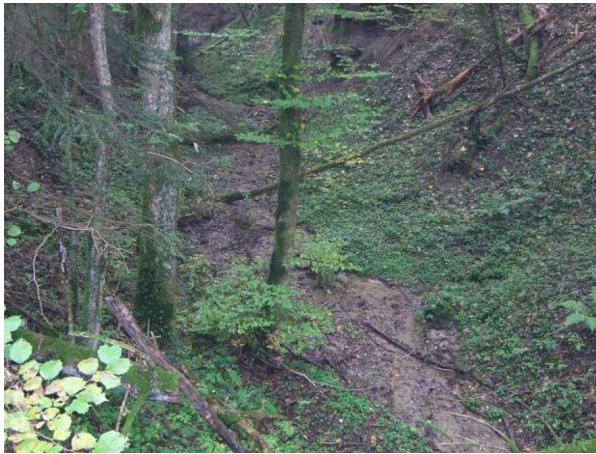
Abbildung 6: Sertel Gde. Reiden Kote 555 (Foto bachaufwärts, 13.10.2006)

Verlaufen die Seitengewässer offen, so ist beim Übergang von Wald zu Kultur- resp. Siedlungsland oft eine markante Verkleinerung der Gerinnegrösse festzustellen. In diesen Abschnitten ist mit Ausuferungen zu rechnen.

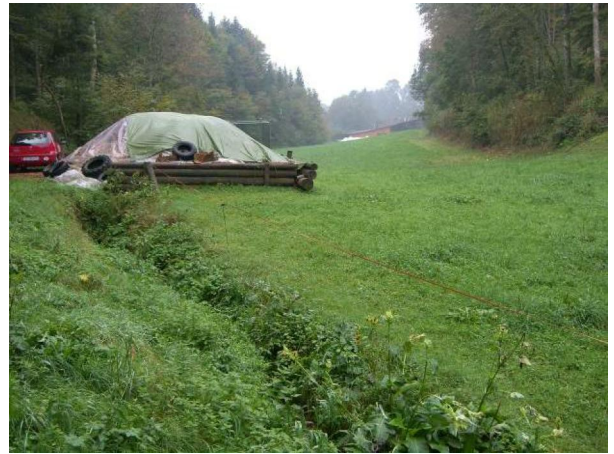
Abbildung 7: Sertel Gde Reiden Kote 530 (Foto bachabwärts, 13.10.2006)

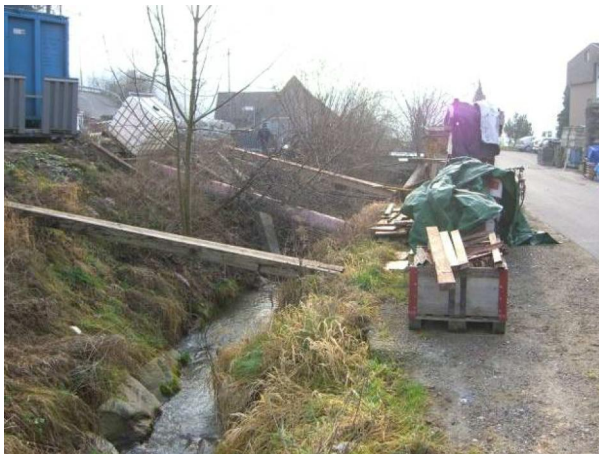
Abbildung 8: Strickbach Gde. Ohmstal (Foto bachabwärts, 16.1.2007)

Weiter engen Durchlässe oder Brücken die Gerinnequerschnitte oft sehr stark ein und wird der Gerinnebereich vielfach als Ablagerungsraum (v.a. für Holz) genutzt, was bei einem Ereignis zu erheblichen Problemen führen kann. Dies zeigen die nachfolgenden 2 Abbildungen.

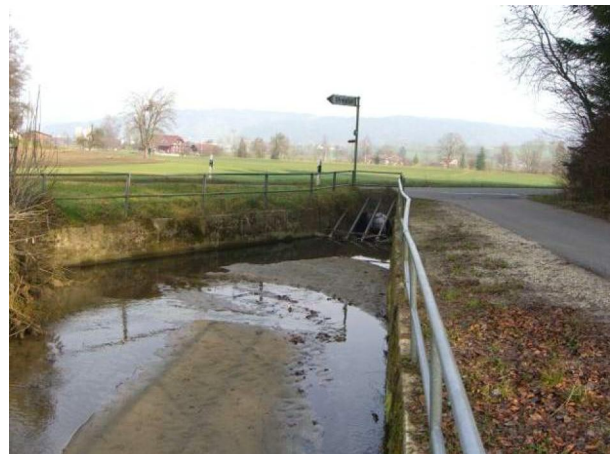
Abbildung 9: Burstgrabe Gde Schötz (Foto bachabwärts, 27.3.2007)

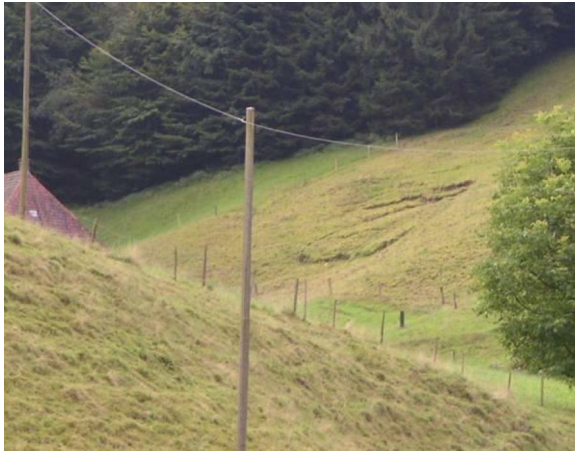
Abbildung 10: Schildförmiger Anbruch einer spontanen flachgründigen Rutschung; Hüenerhüsli Gde. Gettnau (Foto 17.8.2006)

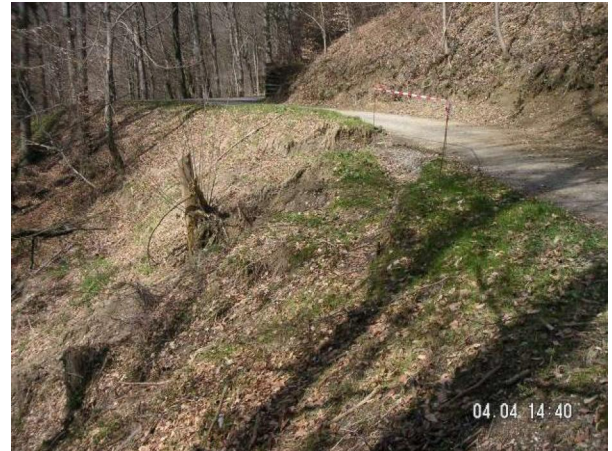
Abbildung 11: Rutschungsanriss unmittelbar am Rand der Forststrasse; ob Stärmel Gde. Dagmersellen (Foto 4.4.2007)

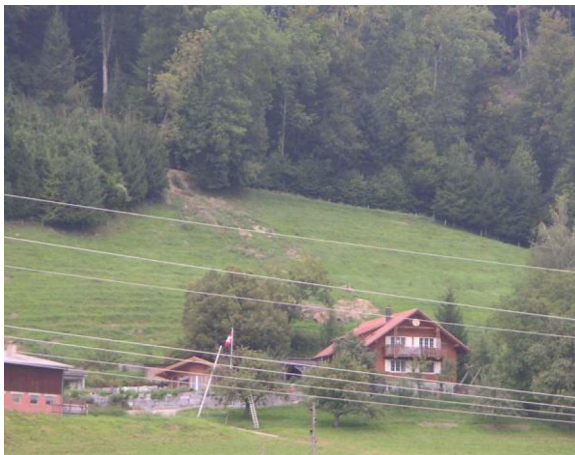
Abbildung 12: Hangmurenartiges Ausfliessen von Lockermaterial aus einer Spontanrutschung im Wald; Lutertal Gde. Dagmersellen (Foto 17.8.2006)

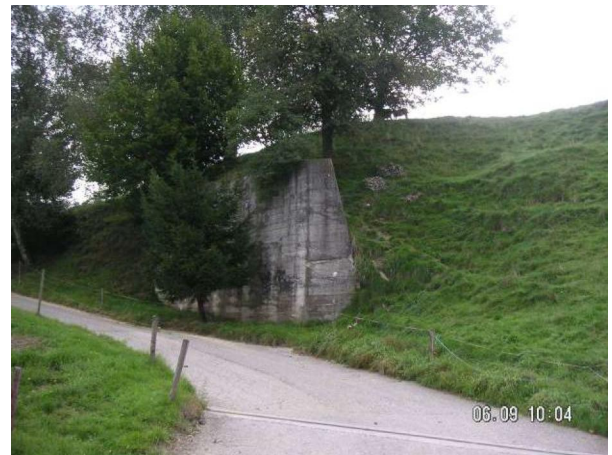
Abbildung 13: Stützmauer an Steilhang zur Sicherung der Strasse; Leingruebe Gde. Reiden (Foto 6.9.2006)

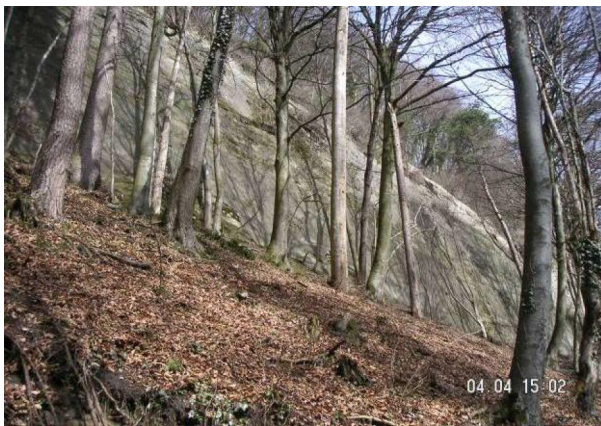
Abbildung 14. Massiger, weitgehend glatter Sandstein; Höchflue Gde. Reiden (Foto 4.4.2007)

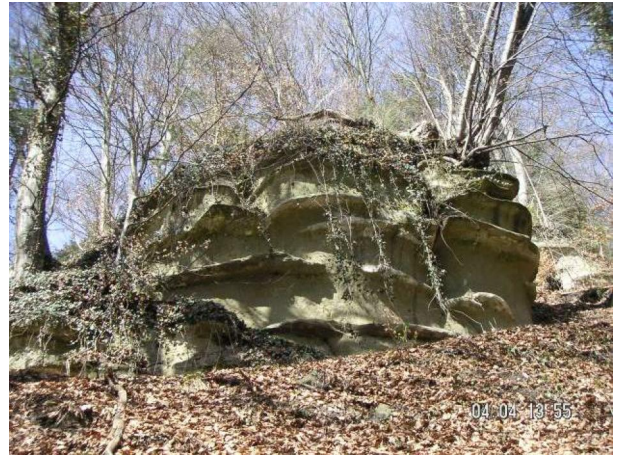
Abbildung 17: Sandstein, selektiv herausgewittert; ob Burghalden Gde. Dagmersellen (Foto 4.4.2007)

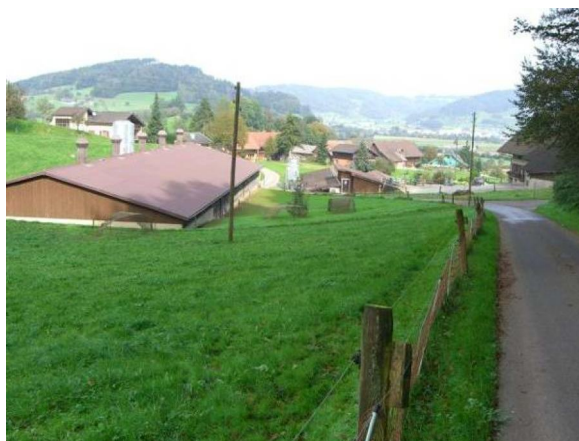
Abbildung 18: Gefährdete Gebäude im Talbodenbereich (Vorder Eichbel, Gde Altishofen)  
24.8.2005)

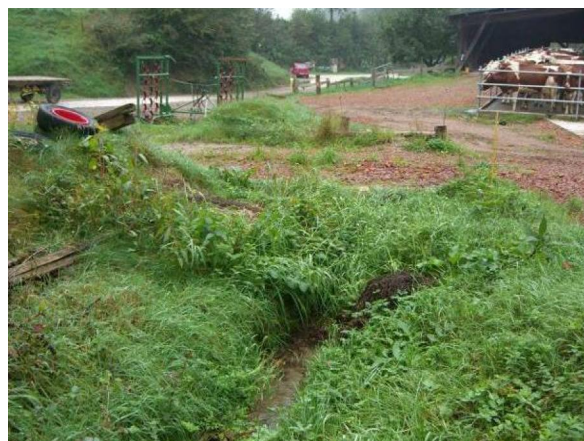
Abbildung 19: Sertel bei Kote 510 mit gefährdetem Landwirtschaftsbetrieb (Gde Reiden)

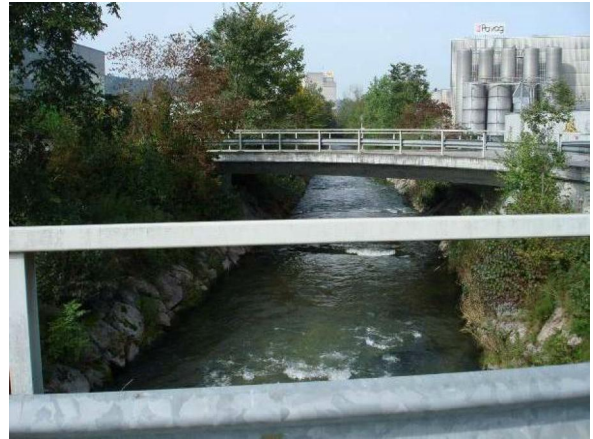
Foto 2  
Aufweitung Schmidwinkelmatte (Blick gegen  
die Fliessrichtung), beabsichtigte Wasseraus-  
tritte auf orographisch linke Seite (im Bild  
rechts)  
(Schwachstelle W10)

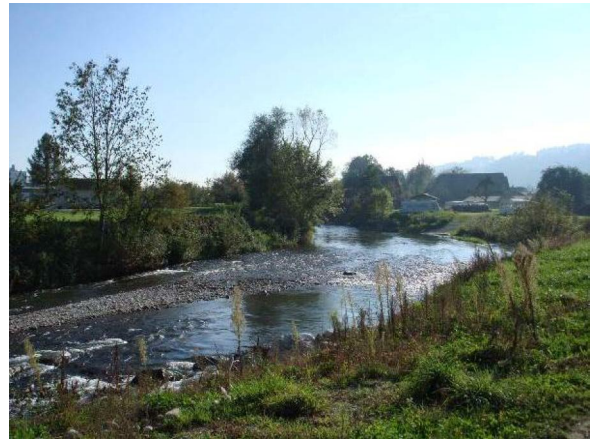
Foto 3  
Typisches Bild der korrigierten Wigger mit  
Querswellen (Eisenbahnschienen) und  
Blocksatz (Blick gegen die Fliessrichtung)  
(Schwachstelle W10)

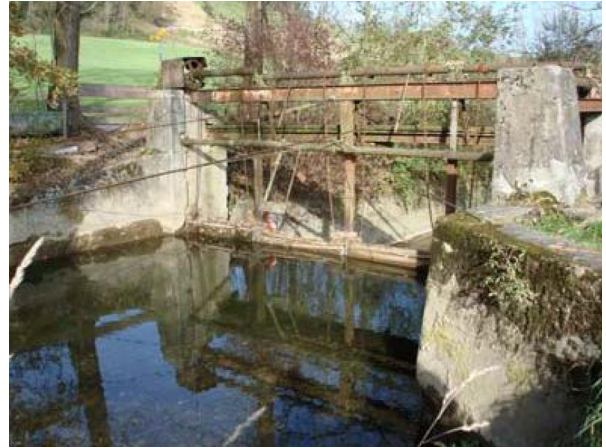
Foto 2  
Luthernverlauf am Hangfuss  
bewaldeter Steilhänge  
(Schwachstelle L3)

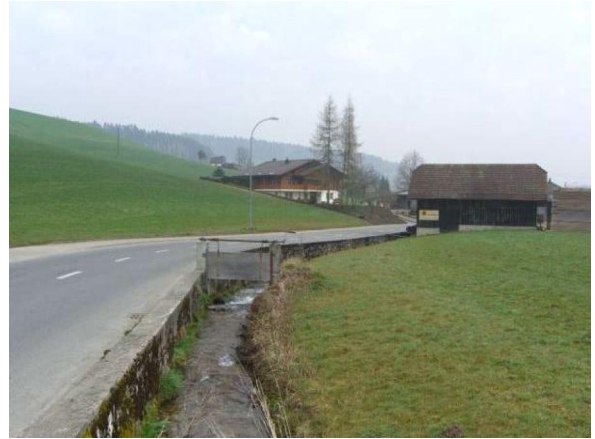
Foto 2

*Ungenügende Abflusskapazität in der kanali-  
sierten Dorfstrecke*

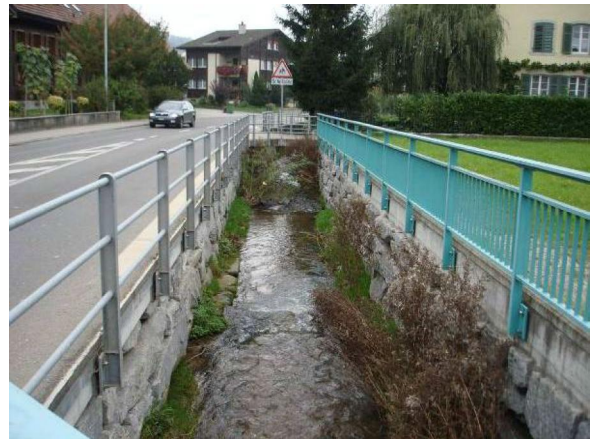
Foto 3

*Ungenügende Abflusskapazität in der  
Flachstrecke durch Landwirtschaftsland, ins-  
besondere bei den tief liegenden Stegen*

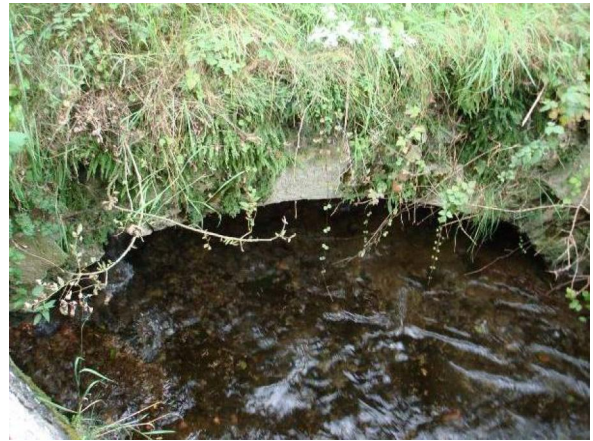
Foto 2

*Ungenügende Abflusskapazität bei diversen Durchlässen im Dorf Dagmersellen*

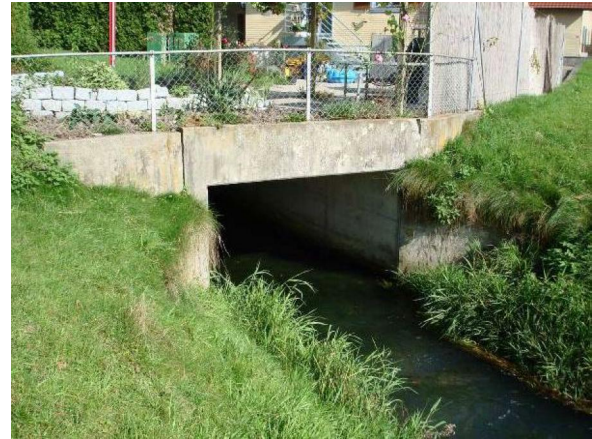
Foto 1  
Einlauf Eindolung Kantonsstrasse  
(Schwachstelle S2)

| Munibach/Säntbach | | | | |
|---|---|---|---|---|
| Massnahmenvorschläge | - Gewässerunterhalt<br>- Objektschutzmassnahmen im betroffenen Gebiet | | | |

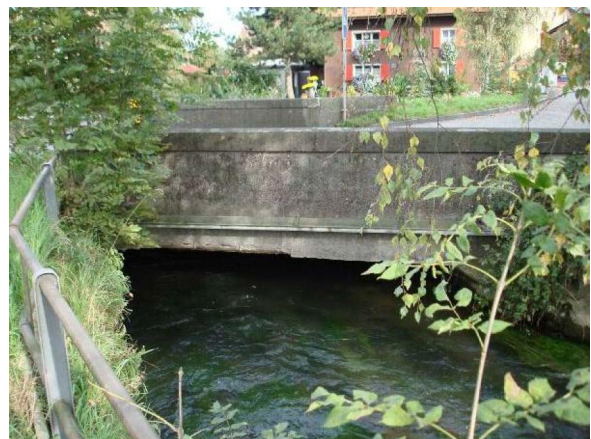
Foto 1  
Durchlass Kantonsstrasse, Alberswil  
(Schwachstelle M2)

| Mülibach | | | |
|---|---|---|---|
| Massnahmenvorschläge | - Gewässerunterhalt und Unterhalt der Hangwälder<br>- Objektschutzmassnahmen<br>- Allenfalls Vergrösserung des Kantonsstrassendurchlasses | | |

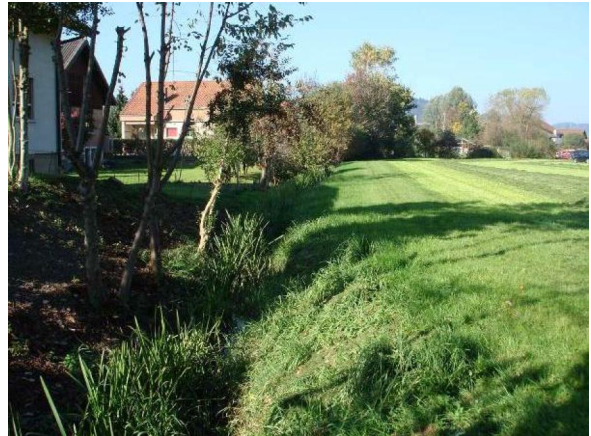
*Foto 1  
Ungenügende Abflusskapazität des Gerinnes,  
Sandablagerungen und aufkommende Vegeta-  
tion im Abflussquerschnitt  
(Schwachstelle B1)*

| Breitwydebach | | | | | |
|---|---|---|---|---|--|
| Massnahmenvorschläge | - Gewässerunterhalt (Entfernen von Sandablagerungen und Vegetation im Abflussquerschnitt)<br>- Objektschutzmassnahmen im betroffenen Gebiet | | | | |

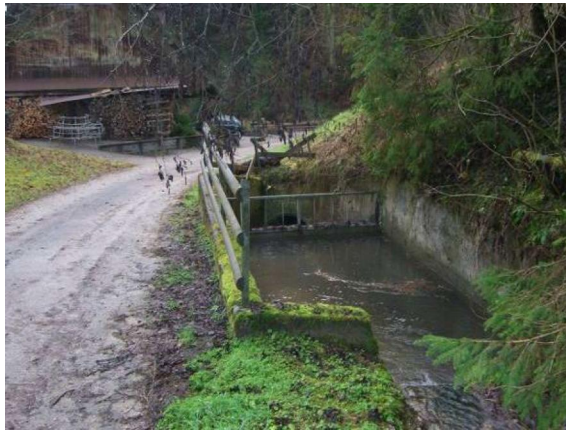
Abb. 1: Eindolung bei Steibruch 585 m ü.M

| Lochbach | | Gettnau | | Kote 575 | |
|---|--|---|---|---|---|
| Massnahmenvorschläge | | Vergrösserung / Optimierung der Eindolungen<br><br>Objektschutz bei gefährdeten Gebäuden bei Bodenacher | | | |

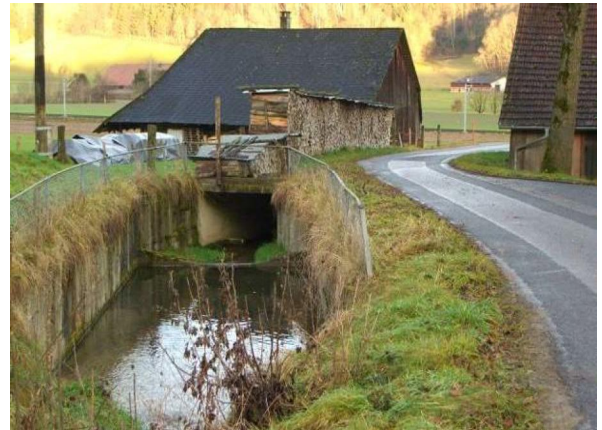
Abb. 2: Eindolungsstelle bei Bodenacher Kote 570 m ü.M.

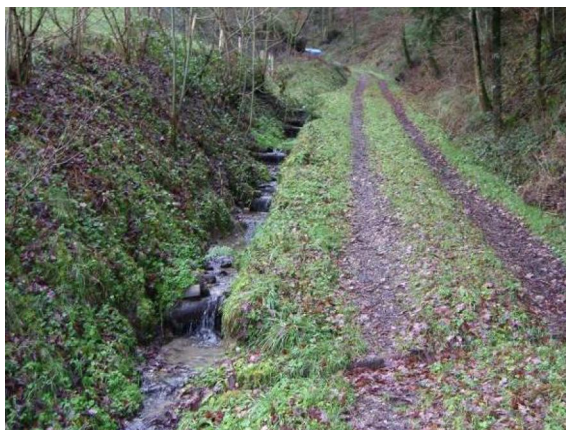
Abb. 1: Howald Ost: Gerinne oberhalb Eindolungsstelle (Kote 570)

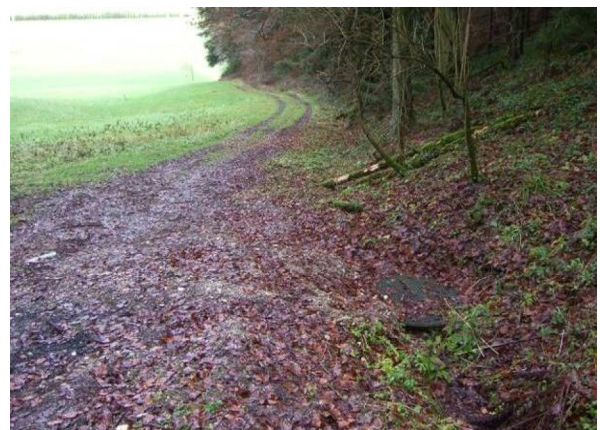
Abb. 2: Howald West: Eindolungsstelle bei Kote 570 m ü.M.

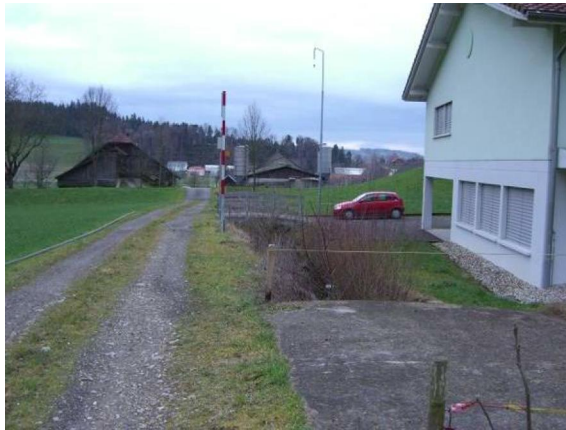
Abb. 1: Ruessgrabe bei Haus Schiessstand oberhalb Erddamm

| Ruessgrabe | | Gettnau | | | Kote 575 |
|---|--|---|---|---|---|
| Massnahmenvorschläge | | Objektschutz beim Schiessstand-Gebäude<br><br>Verbesserung Abflussbedingungen im Bereich Gross-Stalde / Moosmatte | | | |

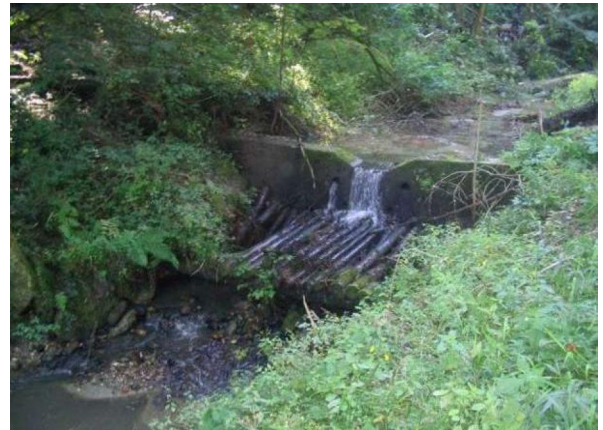
Abb. 2: Absetzbecken vor Eintritt ins Kulturland (Kote 575)

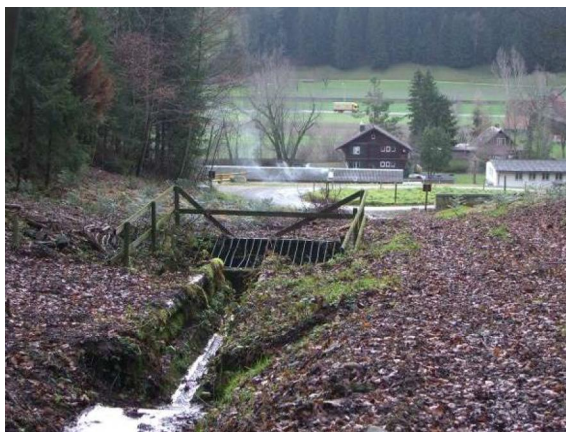
Abb. 1: Eindolung bei Kote 575 m ü.M.

| Stuelebode | Gettnau | | | | Kote 575 |
|---|---|---|---|---|---|
| Massnahmenvorschläge | Optimierung Eindolung / Gerinneunterhalt | | | | |

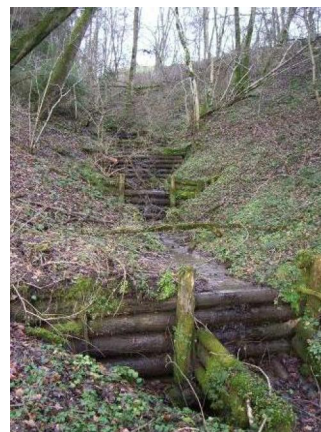
Abb. 2: Holzsperrern oberhalb Eindolungsstelle

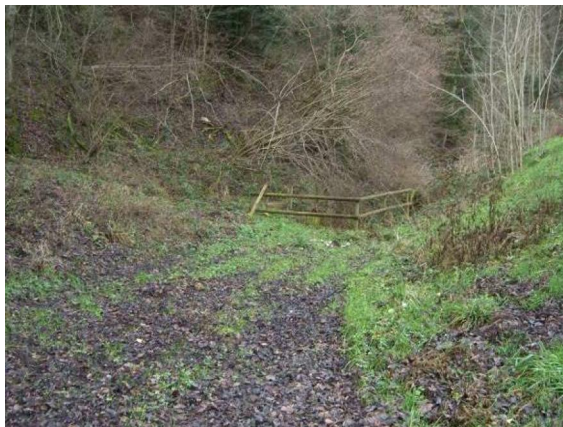
Abb. 1: Eindolungsstelle bei 575 m ü.M.

| Lööwald | Gettnau | | | | Kote 575 |
|---|---|---|---|---|---|
| Massnahmenvorschläge | Gerinneunterhalt um die Gefahr von Verklausungen/Verstopfungen zu vermindern. | | | | |

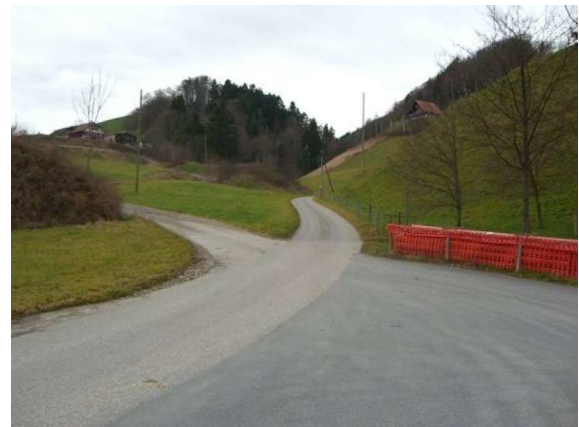
Abb. 2: Blick von Kote 555 aufwärts – Ab einem HQ<sub>100</sub> wird das Wasser über die Nebenstrasse in den Perimeterbereich geführt.

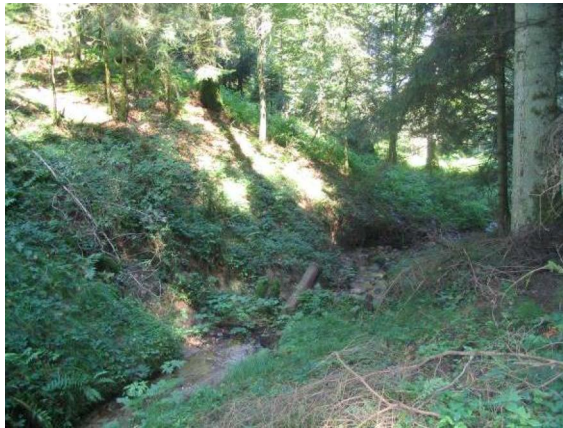
Abb. 1: Gerinne oberhalb Kote 560 m ü.M.

| Staldechopfbach | | Gettnau / Alberswil | | | Kote 555 |
|---|---|---|---|---|---|
| Massnahmenvorschläge | Vergrösserung / Optimierung Durchlässe und Eindolung; Gerinneunterhalt | | | | |

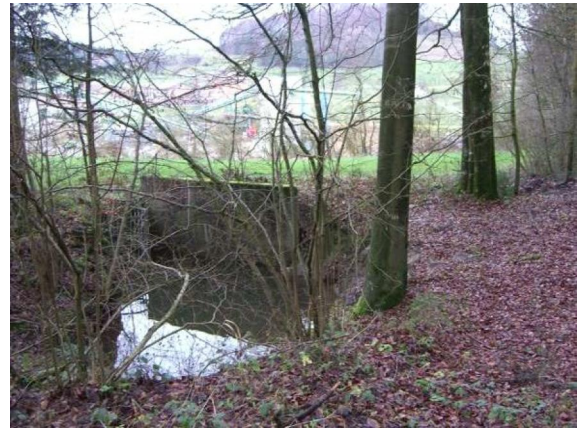
Abb. 2: Eindolungsstelle bei Kote 555 m ü.M.

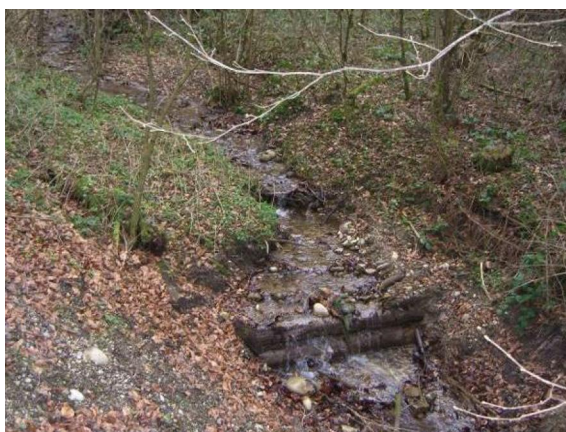
Abb. 1: Holzsperren vor Übergang ins Kulturland

| Wydebechli | Alberswil/Willisau/Ettiswil | Kote 532 |
|---|---|---|
| Massnahmenvorschläge | - Vergrösserung Gerinnekapazität im Kulturland | |

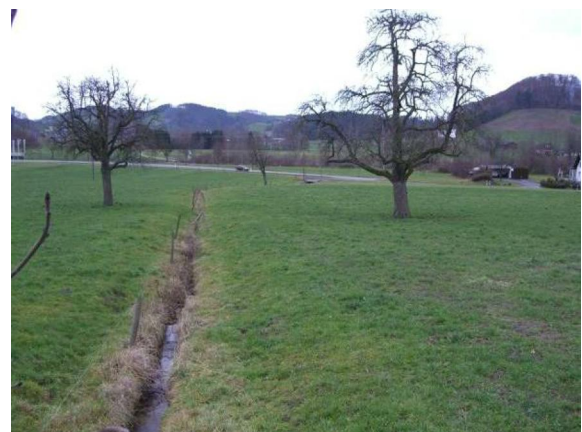
Abb. 2: Wydehof – Kanalisiertes Gerinne im Kulturland

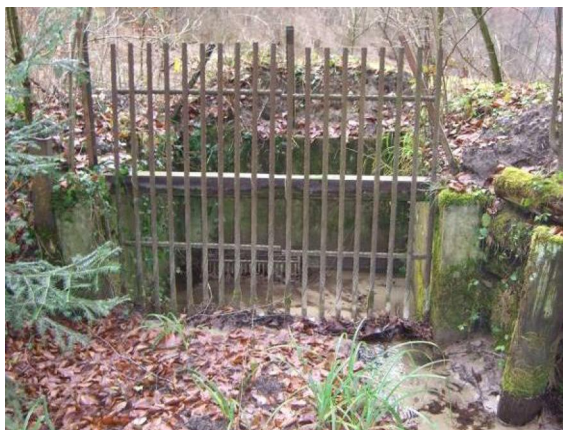
Abb. 1: Eindolung bei Kote 590 m ü.M.

| Hübschtal | Zell / Gettnau | | | | Kote 590 |
|---|---|---|---|---|---|
| Massnahmenvorschläge | - Verbesserung Gerinneunterhalt | | | | |

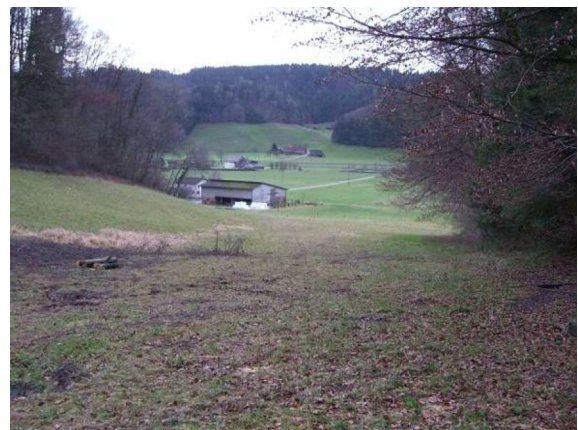
Abb. 2: Blick Richtung Ried, unterhalb Eindolungsstelle bei 590 m ü.M.

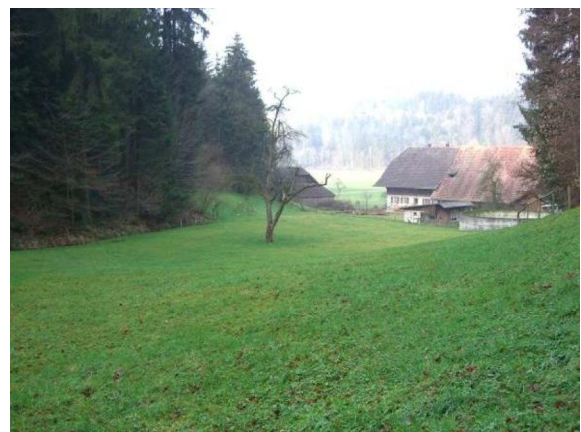
Abb. 2: Unterbättigehof – Das Gerinne fliesst am linken Bildrand Richtung Eindolungsstelle

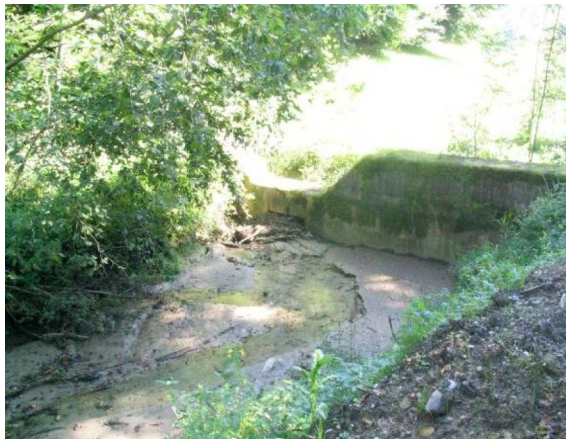
Abb. 1: Geschiebe-/Schlammsammler am Chüelochbach

| Strickbach | | Ohmstal | | | Kote 540 |
|---|--|---|---|---|---|
| Massnahmenvorschläge | | - Vergrösserung Gerinnekapazität im Bereich des Kulturlandes<br>- Gerinneraum freihalten<br>- Vergrösserung Kapazität Durchlässe | | | |

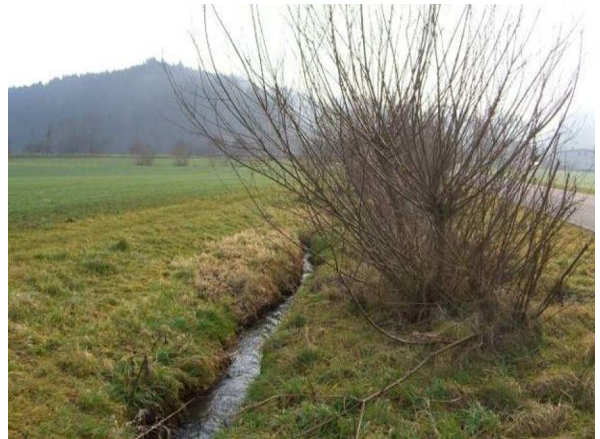
Abb. 2: Strickbach bei Kote 535

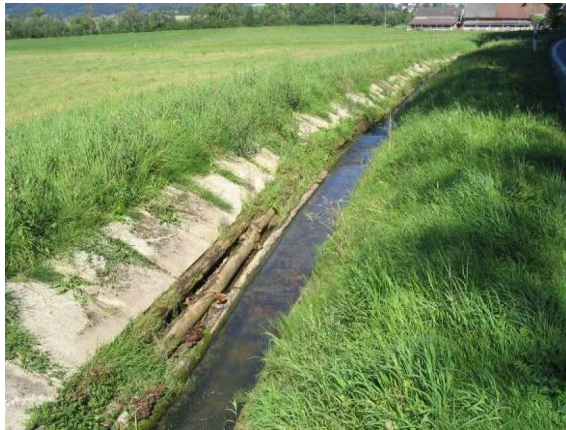
Abb. 1: Simbach – Kanal vor Einmündung in Luthern. Kote 510 m ü.M.

| Simbach | | Ebersecken/Ohmstal/Schötz | | | | Kote 510 |
|---|--|---|---|---|---|---|
| Massnahmenvorschläge | | Vergrößerung / Optimierung Durchlässe; Vergrößerung Abflusskapazität im Bereich des Kulturlandes | | | | |

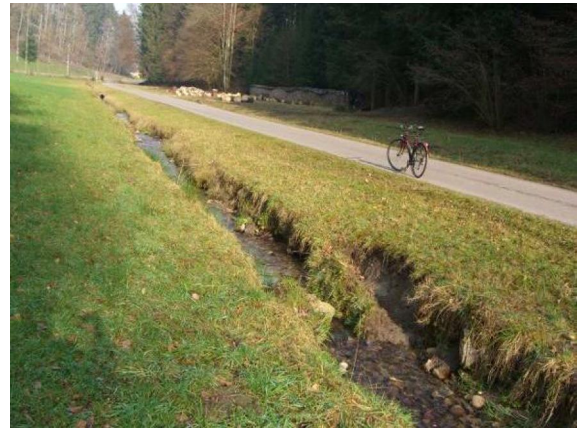
Abb. 2: Murigrabe bei Kote 515 m ü.M.

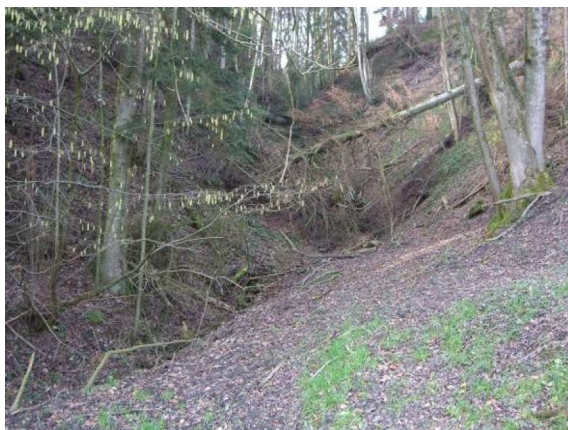
Abb. 1: Fluerain, Kote 525

| Fluerain | Schötz | Kote 515 | | | |
|---|---|---|---|---|--|
| Massnahmenvorschläge | Vergrösserung Abflusskapazität im Bereich des Kulturlandes; Verbesserung Situation bei Eindolung<br><br>Objektschutz bei gefährdeten Gebäuden | | | | |

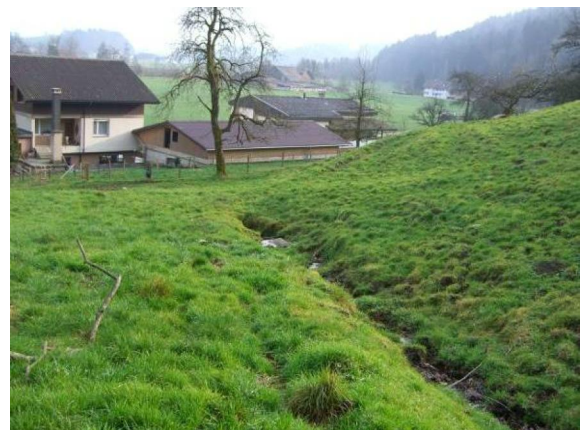
Abb. 2: Eindolung oberhalb Weiler Ellmatt

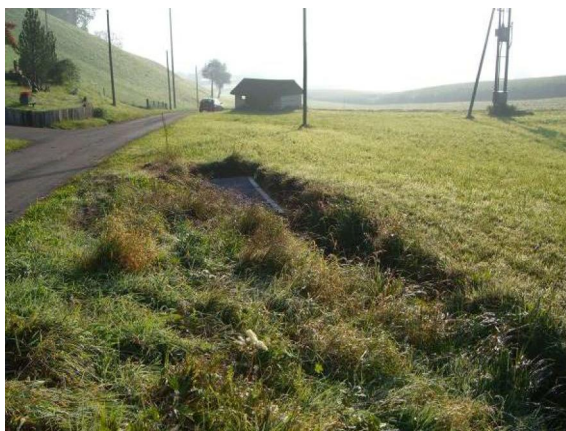
Abb. 1: Eindolung vom Flüeggebach

| Gebiet Flüegge | Nebikon / Altishofen | | |
|---|---|---|---|
| Massnahmenvorschläge | Vergrösserung Abflusskapazität im Bereich des Kulturlandes<br>Verbesserung / Optimierung Eindolung<br>Objektschutz bei gefährdeten Gebäuden | | |

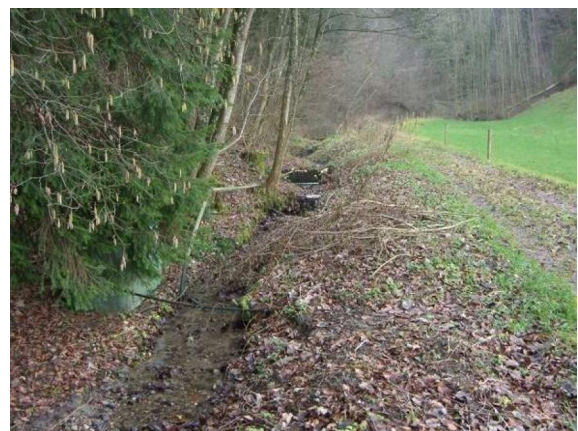
Abb. 2: Schweinibächli oberhalb Unter Flüegge

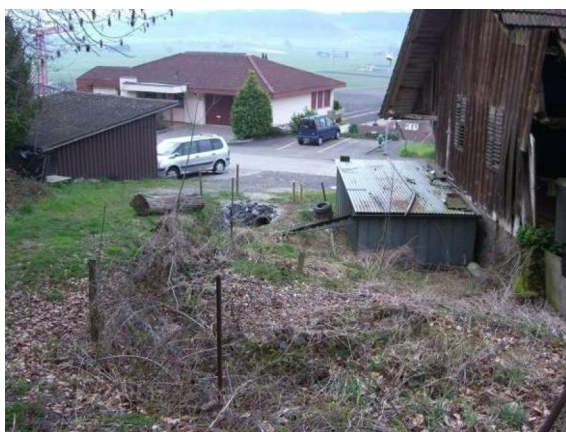
Abb. 1: Strassendurchlass bei Kote 555

| Trochehof | Wauwil | | | | Kote 555 |
|---|---|---|---|---|---|
| Massnahmenvorschläge | Optimierung/Vergrösserung der Strassendurchlässe<br>Verbesserung Situation bei Einlauf in Eindolung bei Kote 530 | | | | |

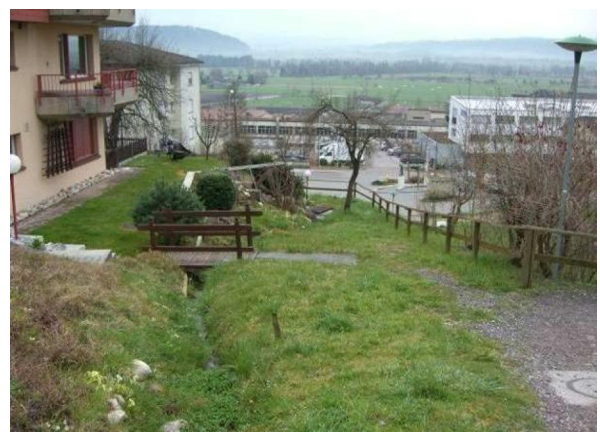
Abb. 2: Gerinne vor Eindolungsstelle bei Kote 530 m ü.M.

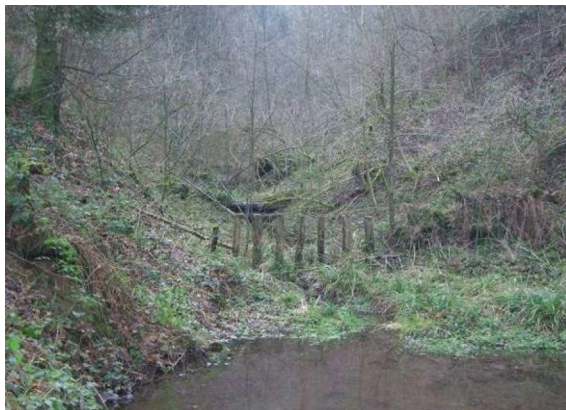
Abb. 1: Holzsperrren im Stutzbach (Kote 510)

| Stutzbach / Breitwydebach | | Altishofen | | | | Kote 500 |
|---|---|---|---|---|--|---|
| Massnahmenvorschläge | Vergrösserung Kapazität der Durchlässe und der Eindolung<br><br>Objektschutz bei gefährdetem Gebäude oberhalb „Feld“ | | | | | |

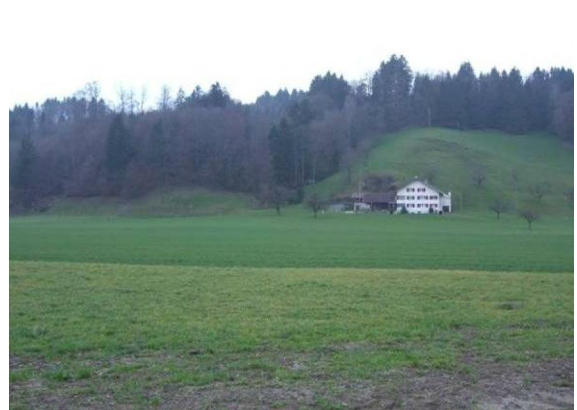
Abb. 2: Blick Richtung Feld - Altishofen

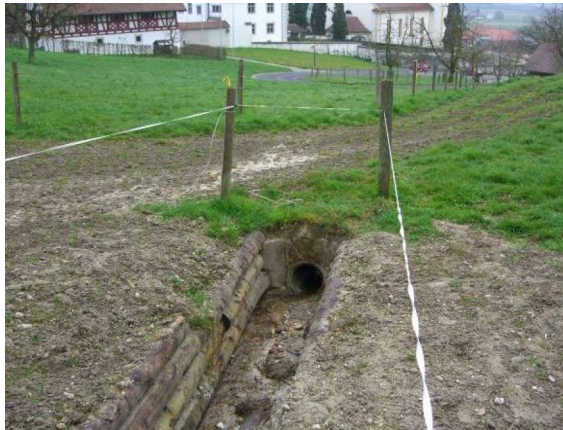
*Abb. 1: Eindolungsstelle südlicher Ast – Blick Richtung Schloss und Kirche*

| Dorfbach | Altishofen | | | |
|---|---|---|---|---|
| Massnahmenvorschläge | Optimierung Situation beim Einlass in die Rohrleitungen, Vergrösserung Rohrleitung | | | |

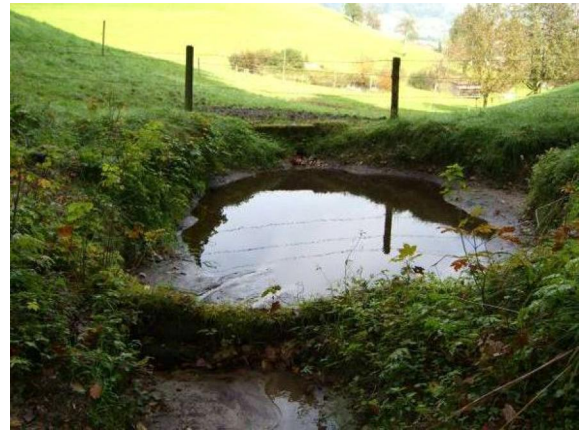
*Abb. 2: Eindolungsstelle mittlerer Ast*

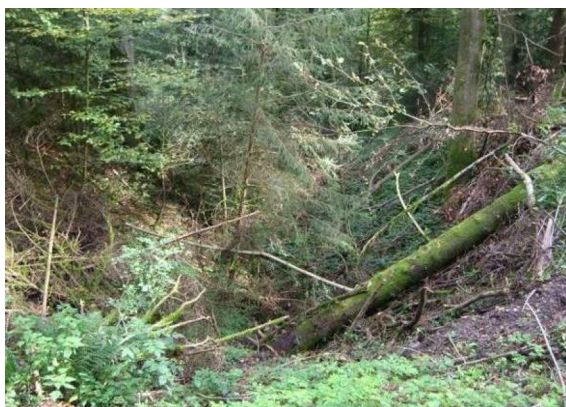
Abb. 1: Cholgruebe Kote 555 – Viel Holz im Gerinne

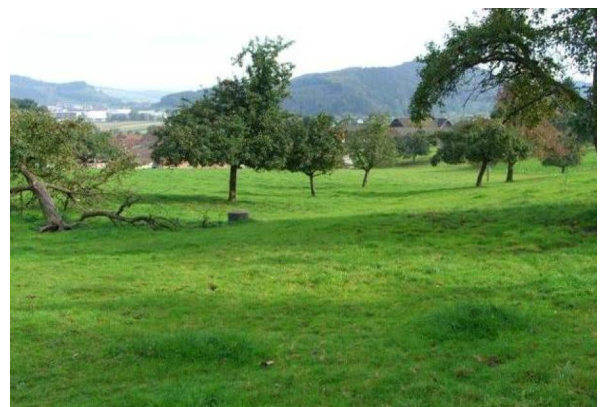
Abb. 2: Hinder Eichbel – Blick von unterhalb Eindolungsstelle (Kote 525) Richtung Vorder Eichbel

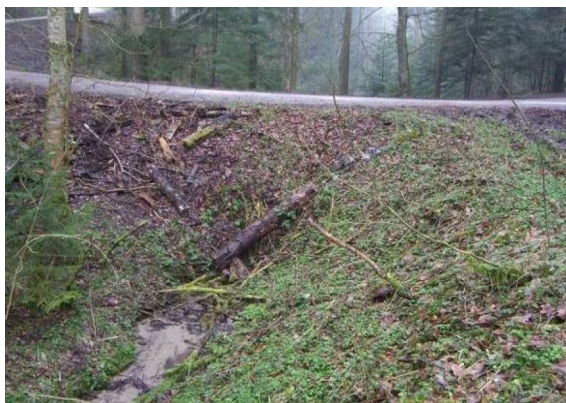
Abb. 1: Durchlass bei Kote 525: Verstopft mit Holz

| Wasserlochbach | Dagmersellen | Kote 485 | | | |
|---|---|---|---|---|--|
| Massnahmenvorschläge | Freihalten Gerinneraum im Bereich vor dem Absetzbecken<br>Vergrösserung / Optimierung Eindolung<br>Verhinderung von Abfluss von Kantonsstrasse Richtung Gewerbegebiet | | | | |

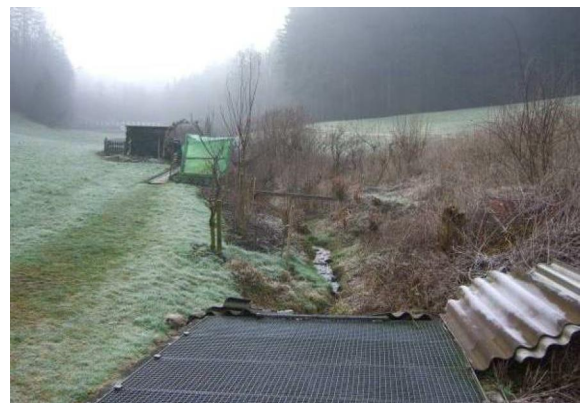
Abb. 2: Eindolungsstelle bei 492 m ü.M.

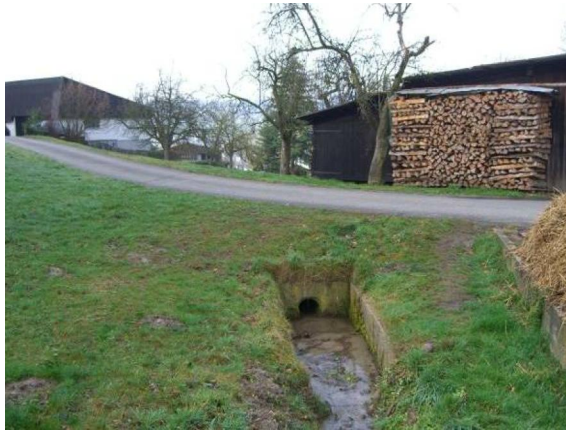
Abb. 1: Eindolung Kote 523 mit kleinem Absetzbecken

| Eichwald | Dagmersellen | | | | Kote 520 |
|---|---|---|---|---|---|
| Massnahmenvorschläge | Vergrösserung Gerinnekapazität<br><br>Vergrösserung / Optimierung Durchlässe und Eindolung; Gerinneunterhalt | | | | |

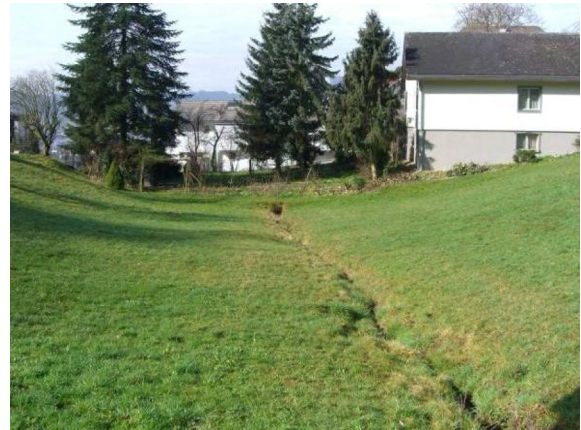
Abb. 2: Gerinne und Eindolung bei Kote 515 oberhalb Siedlungsgebiet

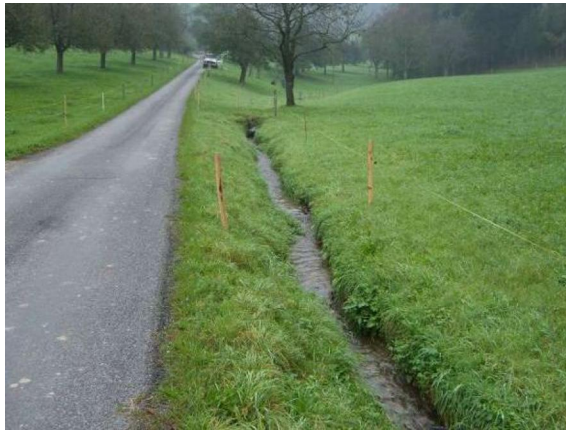
Abb. 1: Gerinne und Durchlass mit ungenügender Kapazität bei Kote 508

| Lutertal | | Dagmersellen | | | | Kote 470 |
|---|--|---|---|---|---|---|
| Massnahmenvorschläge | | Objektschutz bei gefährdeten Gebäuden<br>Verbesserung/Optimierung der Eindolungen bei den Seitengerinnen<br>Gerinneunterhalt | | | | |

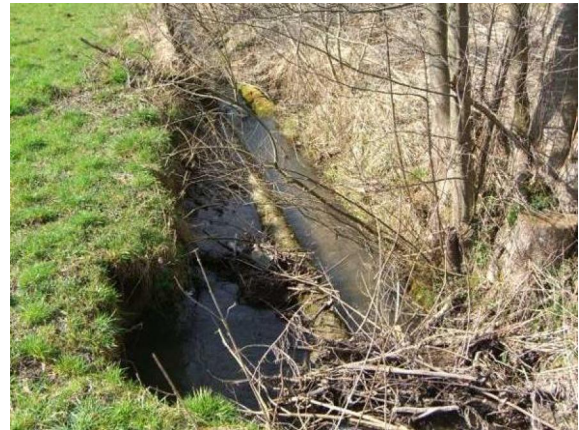
Abb. 2: Hinterspülte Holzlängsverbauungen bei Kote 490

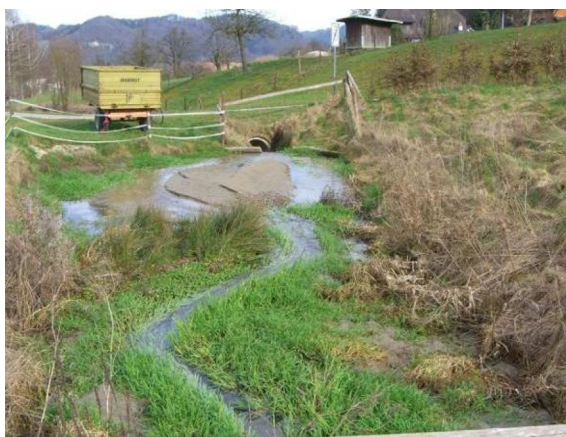
Abb. 1: Durchlass mit Absetzbecken bei Kote 480

| Weierbächli | Reiden | Kote 545 | |
|---|---|---|---|
| Massnahmenvorschläge | - Objektschutz bei gefährdeten Gebäuden<br><br>- Freihalten Gerinneraum | | |

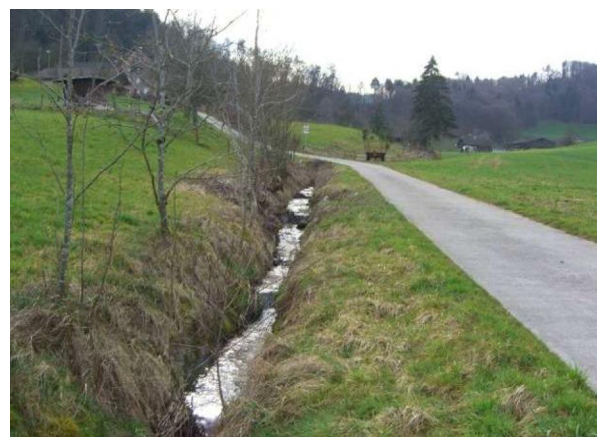
Abb. 2: Weierbächli bei Kote 475

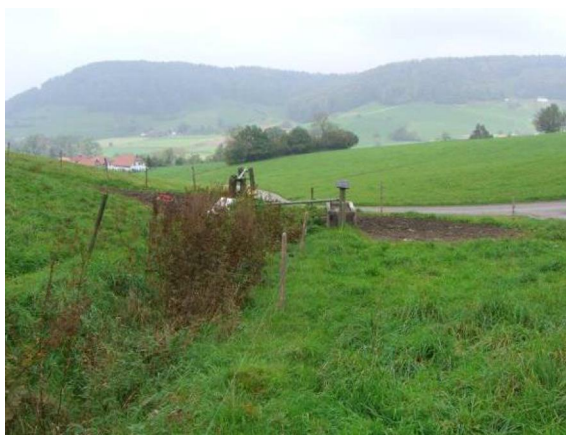
Abb. 1: Eige Ost – Eindolungsstelle bei Kote 535

| Eige | Reiden | | | |
|---|---|---|---|---|
| Massnahmenvorschläge | Optimierung Situation beim Einlass in die Rohrleitungen<br>Objektschutz bei gefährdeten Gebäuden | | | |

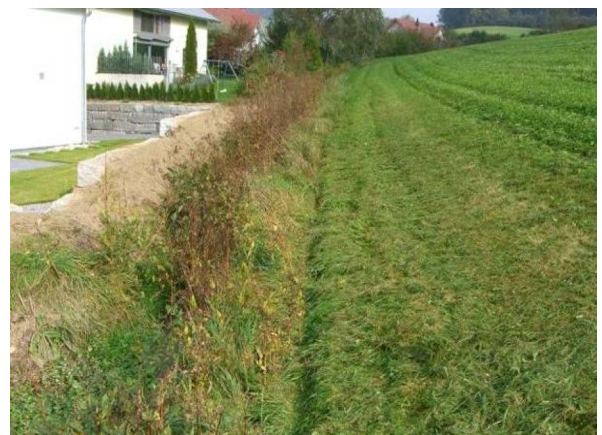
Abb. 2: Hangparallele Gerinneführung (Kote 510)

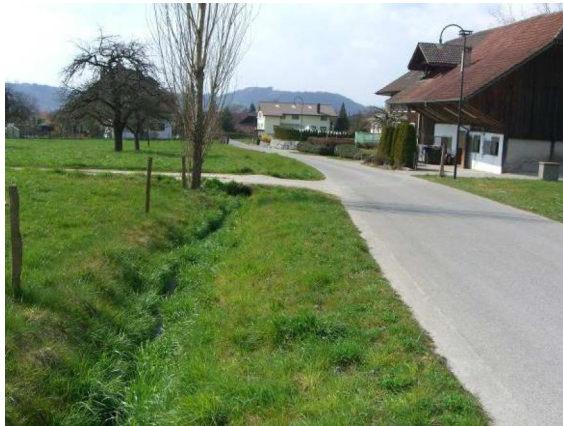
Abb. 1: Dorfbach Kote 470 m ü.M.

| Dorfbach | | Wikon | | | Kote 478 |
|---|--|---|---|---|---|
| Massnahmenvorschläge | | Optimierung Gerinneverlauf im Siedlungsgebiet. Vergrösserung der Durchlässe/Eindolungen<br>Objektschutz bei Gebäuden entlang Strasse Richtung Oberdorf | | | |

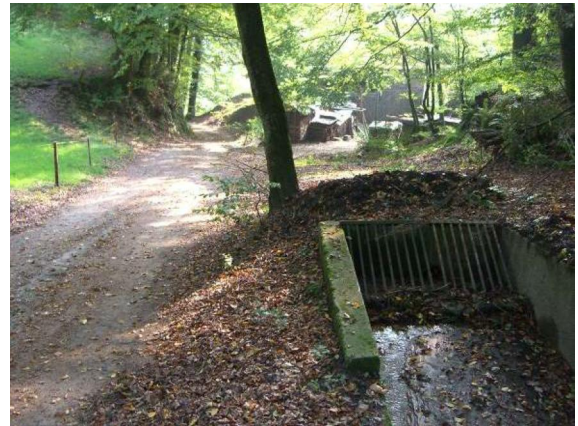
Abb. 2: Riedbächli – Rechtsseitiger Zubringer zum Dorfbach (Kote 520 m ü.M.)

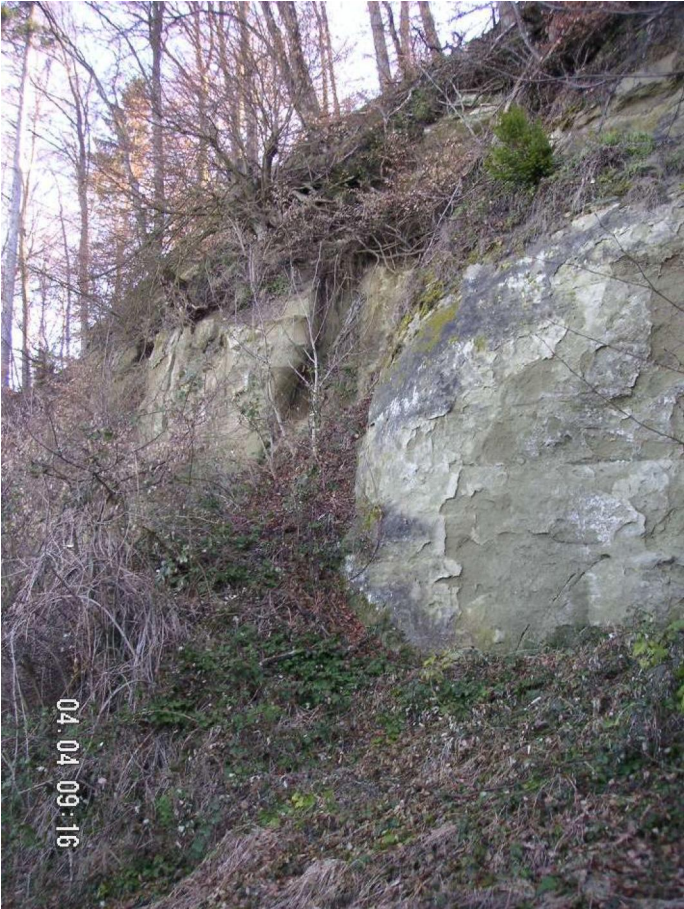
| Feld bei Wikon | | 640'020 / 235'110 |
|---|---|---|
| <p><i>Foto 1</i><br/> <i>Durch Klüftung gegliederte Felspartie mit Abschuppung.</i></p> | | |

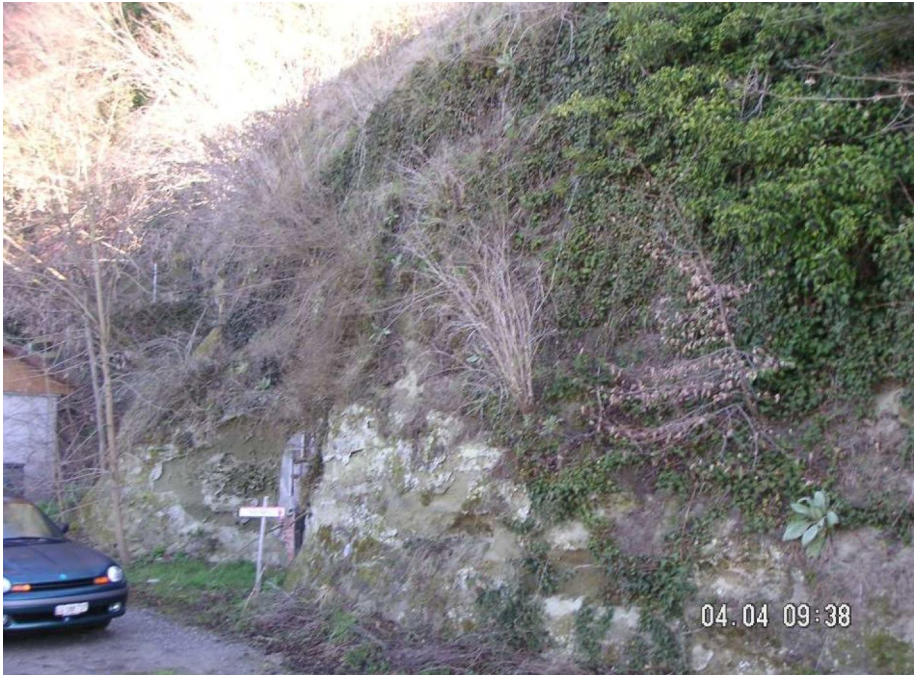
| Wikon, Alter Schulweg | | 640'120 / 234'870 | |
|---|---|---|---|
| Foto 1<br>Abschuppende, mürbe Sandsteinpartie; rechts des Fahrzeugs Eingang zum Felsenkeller. | | | |

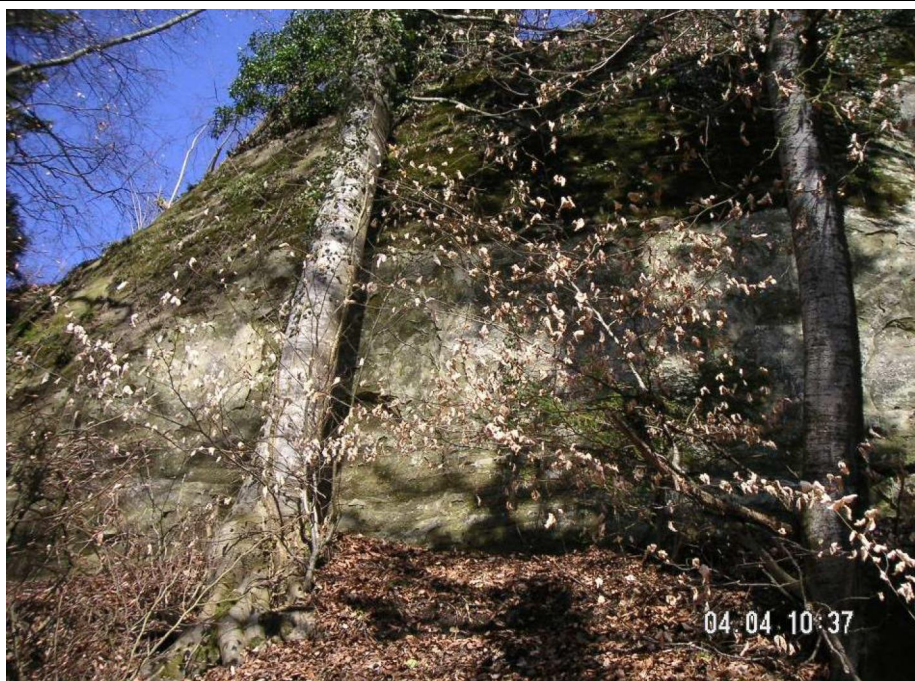
| Schlosshügel Marienburg bei Wikon | | ca. 640'200 / 235'050 | |
|---|---|---|---|
| Foto 1<br>Überwiegend glatte<br>Felswand an der<br>Südflanke. | | | |

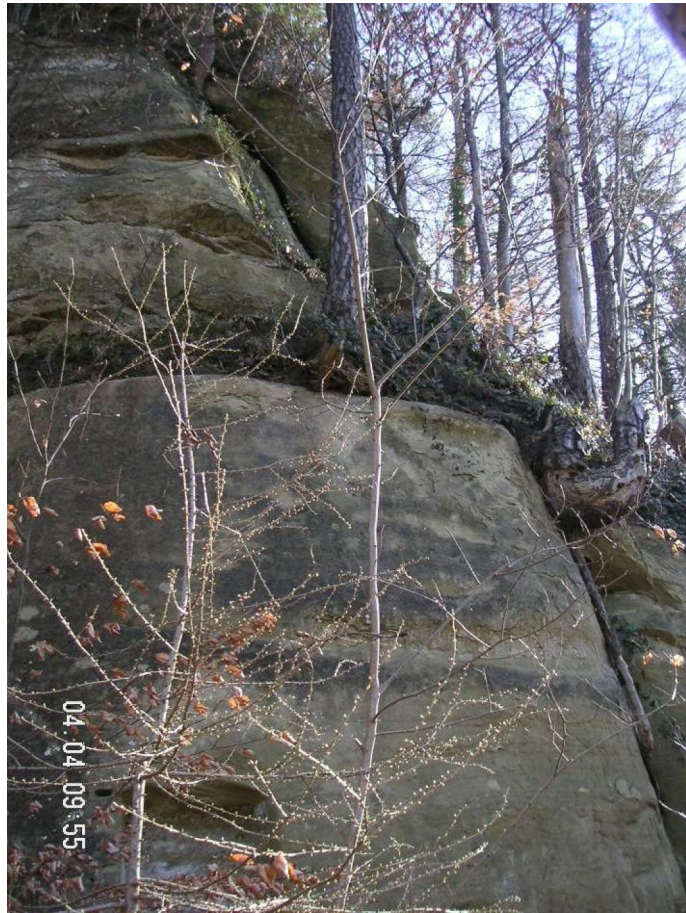
*Foto 2  
Stirnbereich des  
Schlossfelsens mit  
durch Klüftung /  
Bankung abgetrenn-  
ten Felspartien; hin-  
ter Baumstamm  
oberhalb Bildmitte  
abgelöste Felsplatte.*
