## Gefahrenkarte Luthern – Wiggertal

### Technischer Bericht

# Gefahrenkarte Luthern – Wiggertal (Unterlauf)

Datum: 30. November 2007

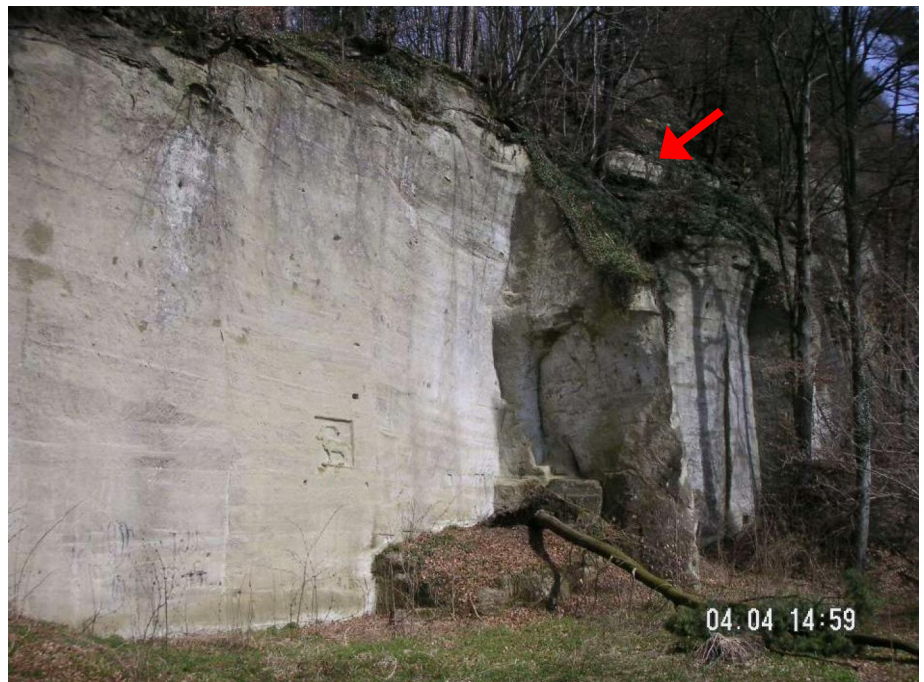
*Foto 1*  
*Angeschrotete Fels-  
partie im NW-  
Abschnitt mit ebe-  
nem Gelände am  
Hangfuss; beachte  
freigewitterten Block  
(Pfeil) sowie stärker-  
e Auflösung des  
Felsens an der O-  
berkante.*

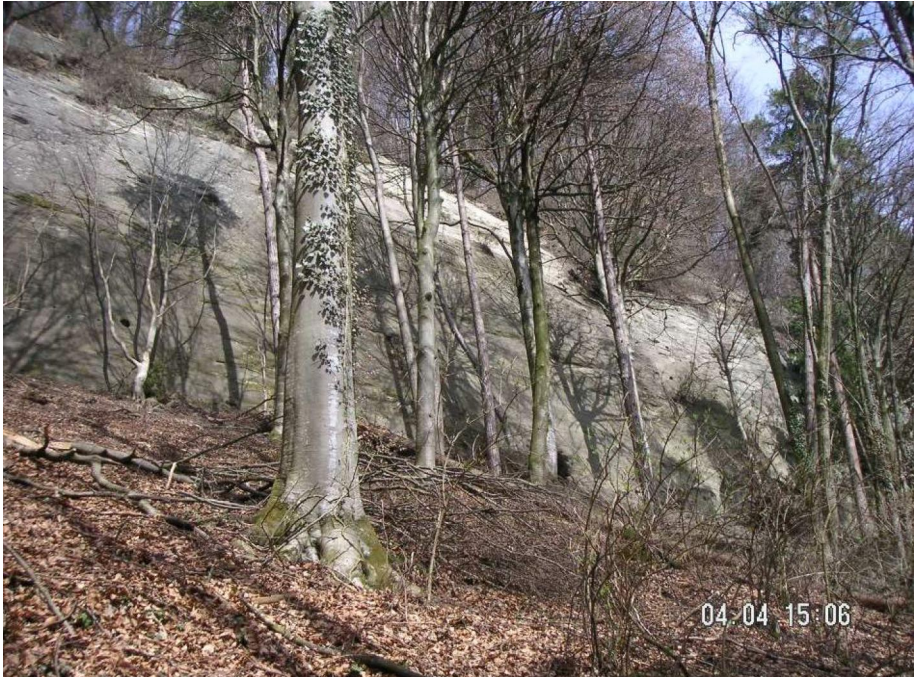
| Höchflue S Reiden | | ca. 646'600 / 231'730 |
|---|---|---|
| <p>Foto 3</p> <p>Natürliche, weitgehend glatte Felswand im SO-Abschnitt mit steilem Auslaufbereich am Wandfuss.</p> | <p>04.04.15.06</p> | |

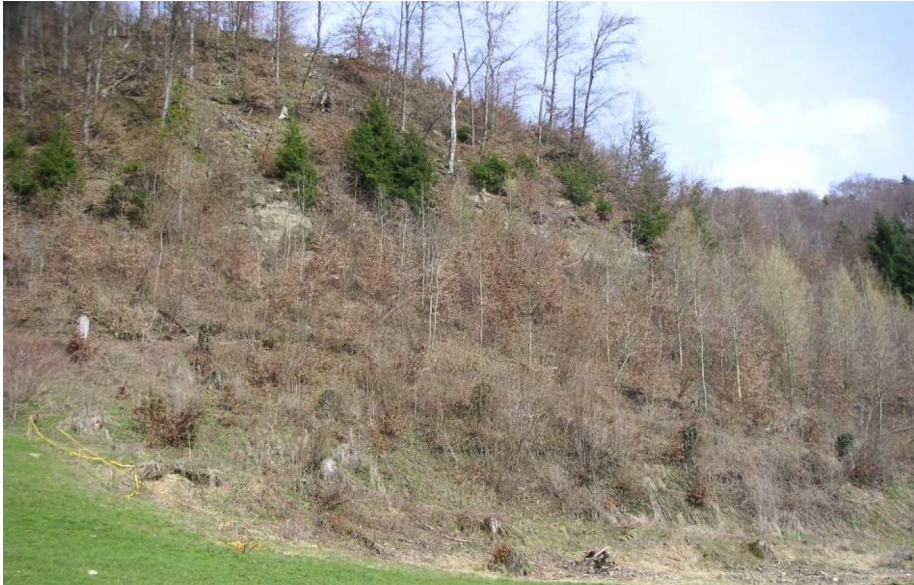
| Foto 1<br><i>Rundliche Fluhbänder, teilweise mit Lockermaterialbeckt und überwachsen; sanft auslaufender Hangfuss.</i> | <div style="text-align: right;">04.04 15:22</div> |

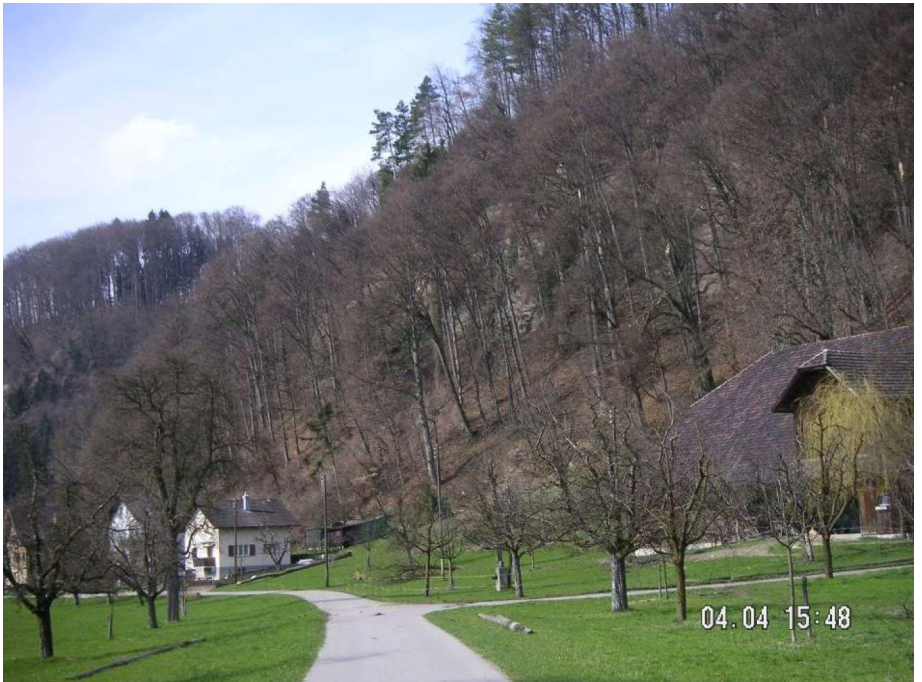
| Stärmel (NW-Teil) W Langnau b.R. | | ca. 641'130 / 231'400 | |
|---|---|---|---|
| <p><i>Foto 1</i><br/> <i>Felspartie Fluematt</i><br/> <i>sowie Auslaufbereich mit Wohnhäusern.</i></p> | | | |

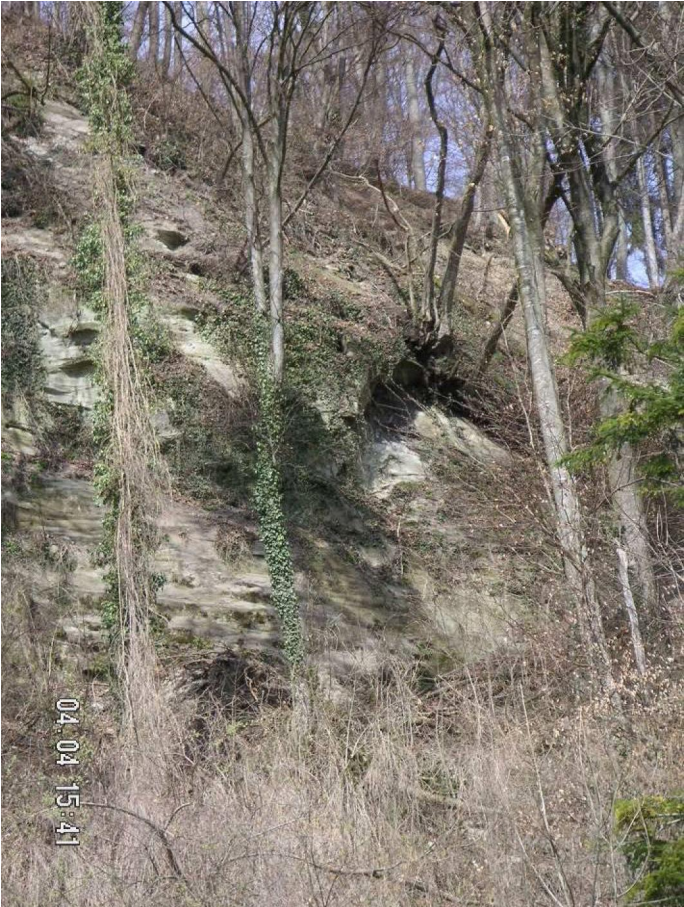
| Stärmel (NW-Teil) W Langnau b.R. | | ca. 641'130 / 231'400 |
|---|---|---|
| <p>Foto 2<br/>Detail Felspartie<br/>Fluematt; Gliederung durch Bankung und hangparallele Klüftung.</p> | | |

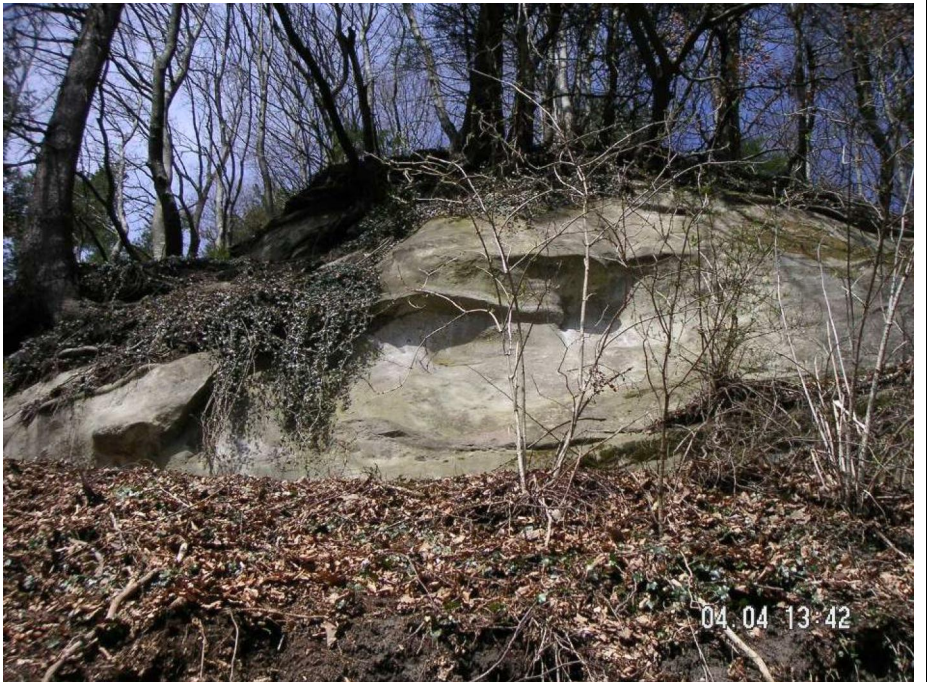
| Oberhalb Burghalde N Dagmersellen | | 641'940 / 231'150 | |
|---|---|---|---|
| <p><i>Foto 1</i><br/> <i>Felspartie mit vorstehenden Bänken und spärlicher Klüftung.</i></p> | | | |

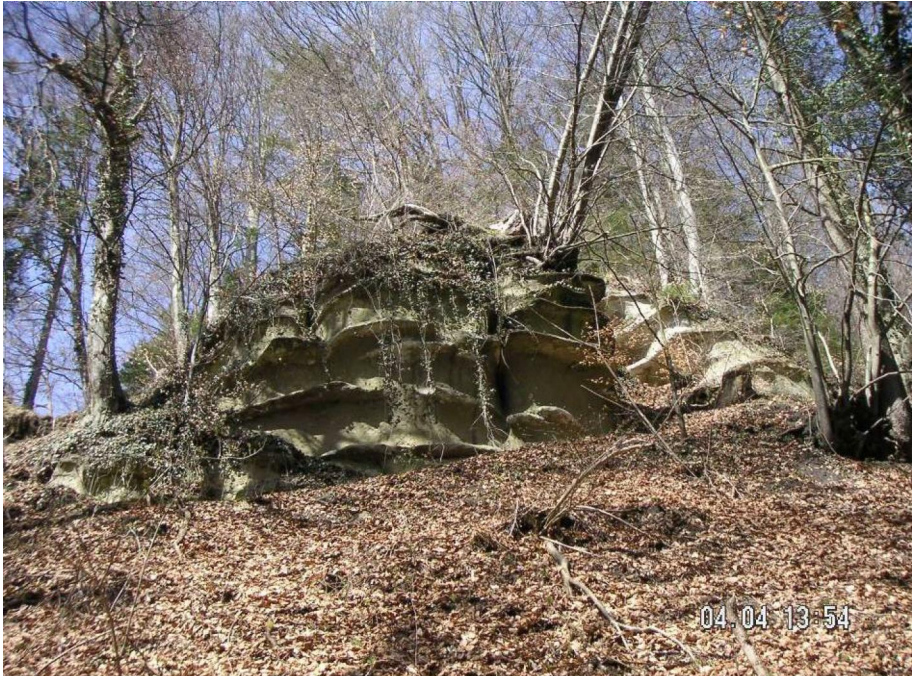
| Oberhalb Halde N Dagmersellen | | 641'760 / 231'150 | |
|---|---|---|---|
| Foto 1<br>Fluhkopf mit ausgeprägten herausgewitterten Härtlingslamellen. | | | |

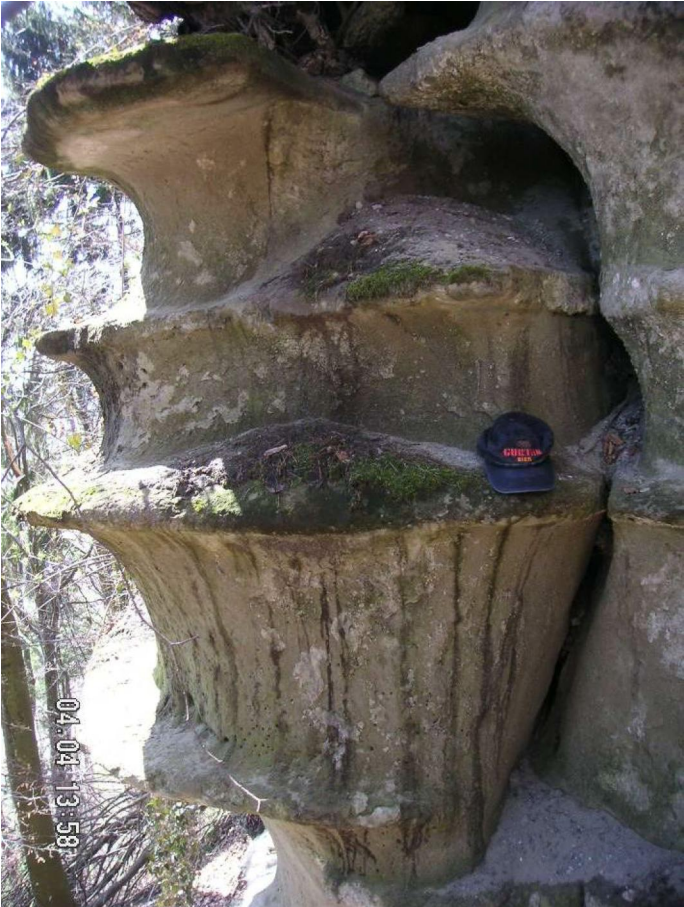
| Oberhalb Halde N Dagmersellen | | 641'760 / 231'150 |
|---|---|---|
| <p>Foto 2<br/>Detailansicht der Hrtlingslamellen mit durch Klftung abgetrenntem Fels-turm.</p> | | |

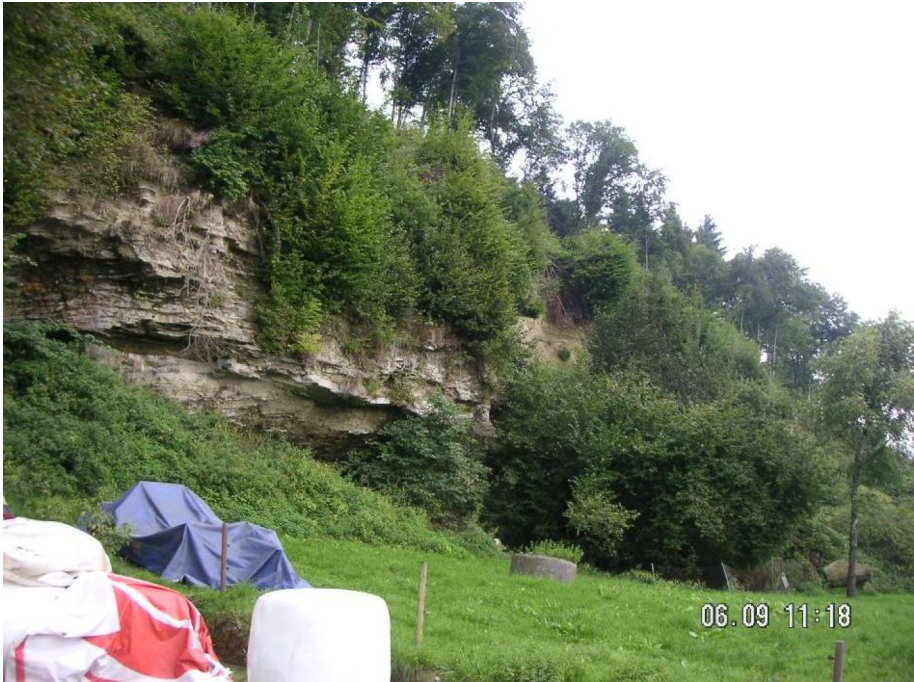
| <b>Bim Chrüz S Langnau b.R.</b> | | ca. 639'480 / 230'600 | |
|---|---|---|---|
| <p><i>Foto 1</i><br/> <i>SW-Abschnitt::</i><br/> <i>stark überhängend</i><br/> <i>mit deutlich erkennbarer Bankung</i><br/> <i>so wie teilweise überwachsenen Sturzblöcken.</i></p> | | | |

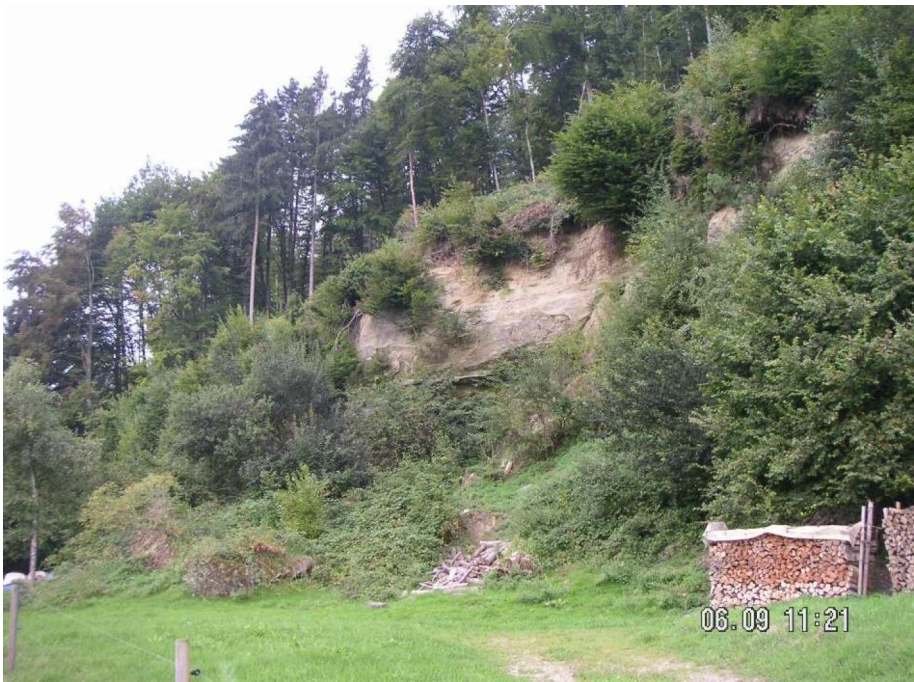
| <b>Bim Chrüz S Langnau b.R.</b> | | ca. 639'480 / 230'600 | |
|---|---|---|---|
| <p><i>Foto 2</i><br/> <i>NO-Ansicht; mit</i><br/> <i>Sturzblöcken am</i><br/> <i>Wandfuss.</i></p> | | | |
