# AMENAGEMENT DE LA DRANSE TRAVERSEE D'ORSIERES

## RAPPORT TECHNIQUE & DEVIS

# MESURES DE PROTECTION ET DE STABILISATION DES BERGES DANS LA TRAVERSEE D'ORSIERES

## *Rapport technique*

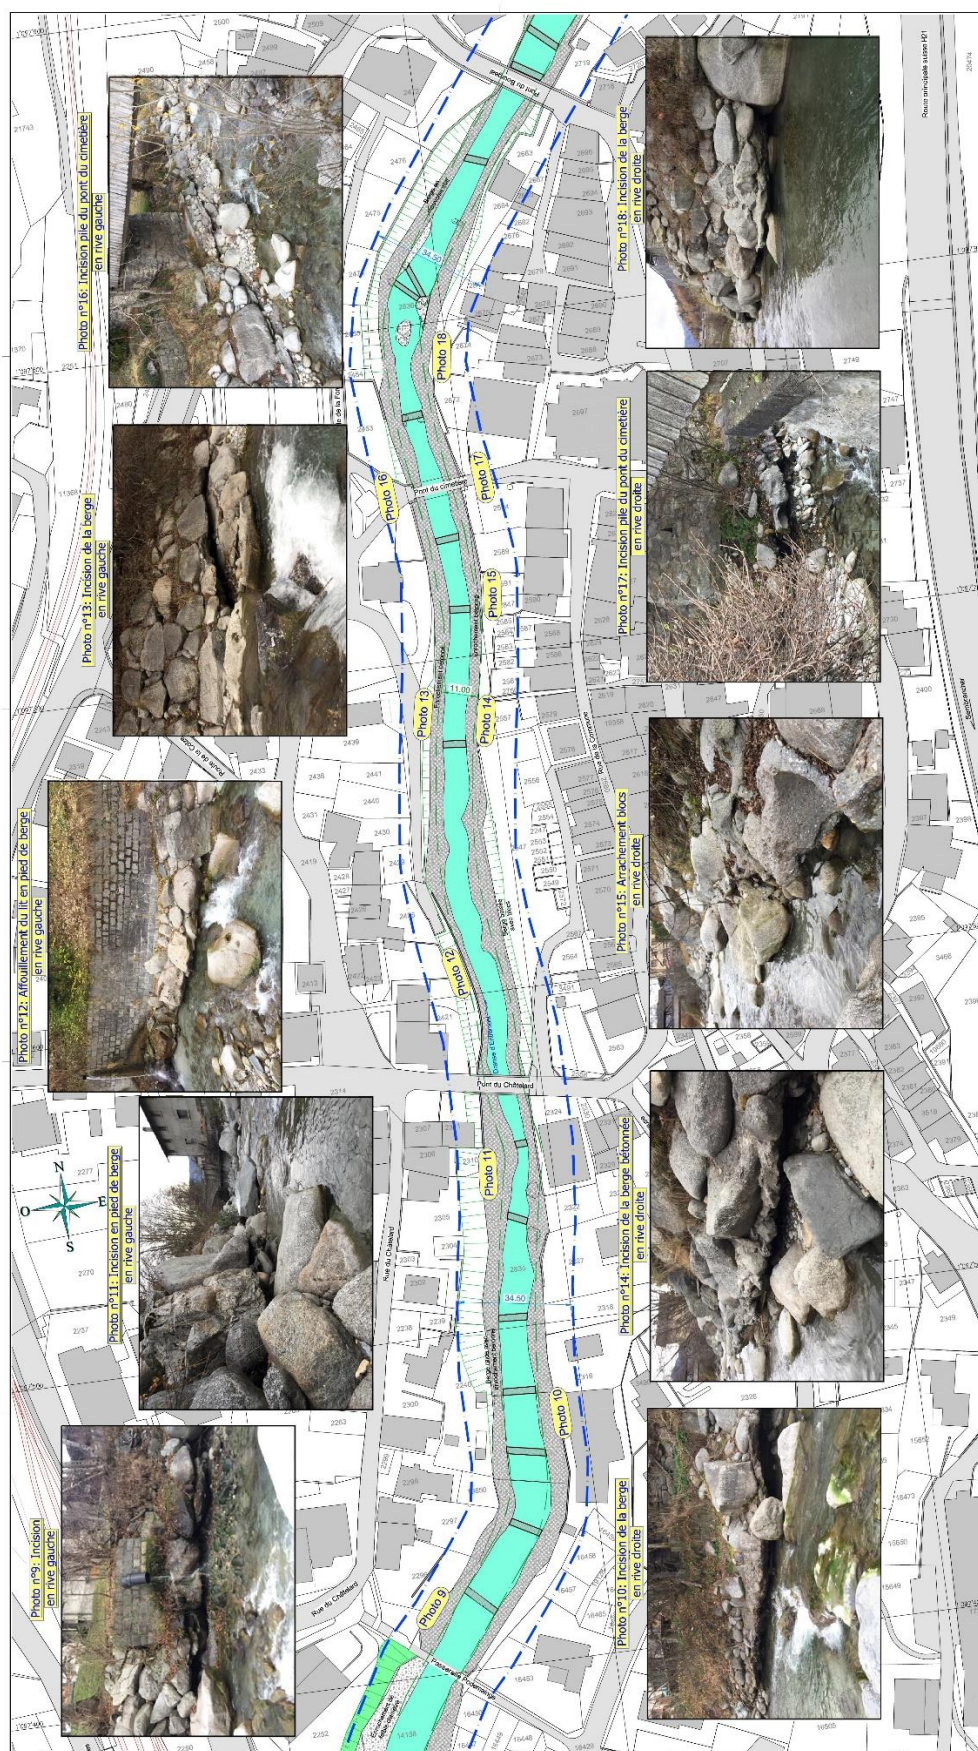
Figure 2-7: Etat des berges dans la partie intermédiaire

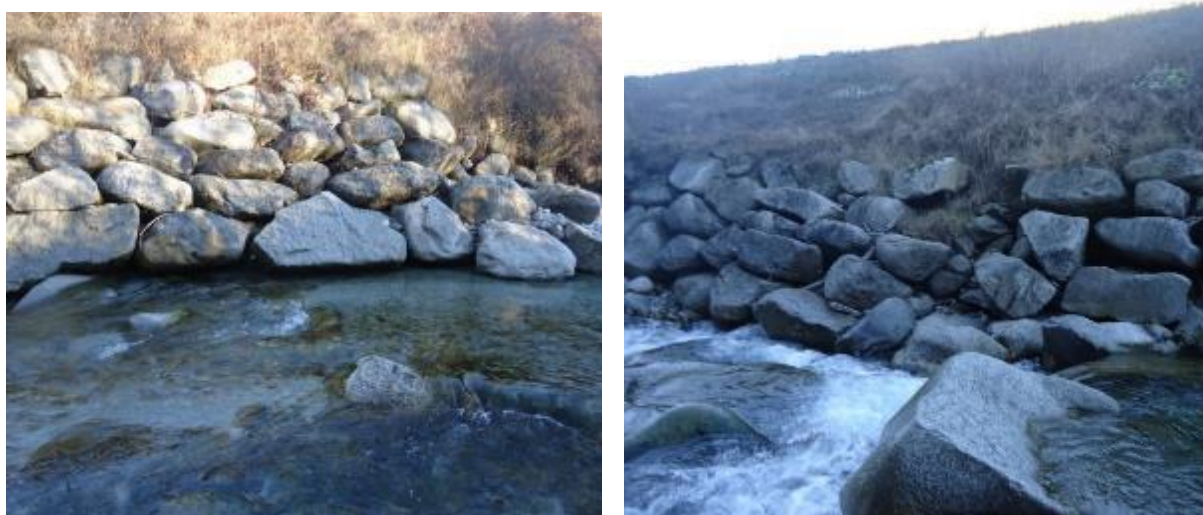
Ce tronçon est marqué par une incision locale du lit en rive droite qui provoque une déstabilisation des blocs en pied de berge.

**Image 5-1** Incision en pied de berge (photo de gauche) et effondrement local de la berge (droite)

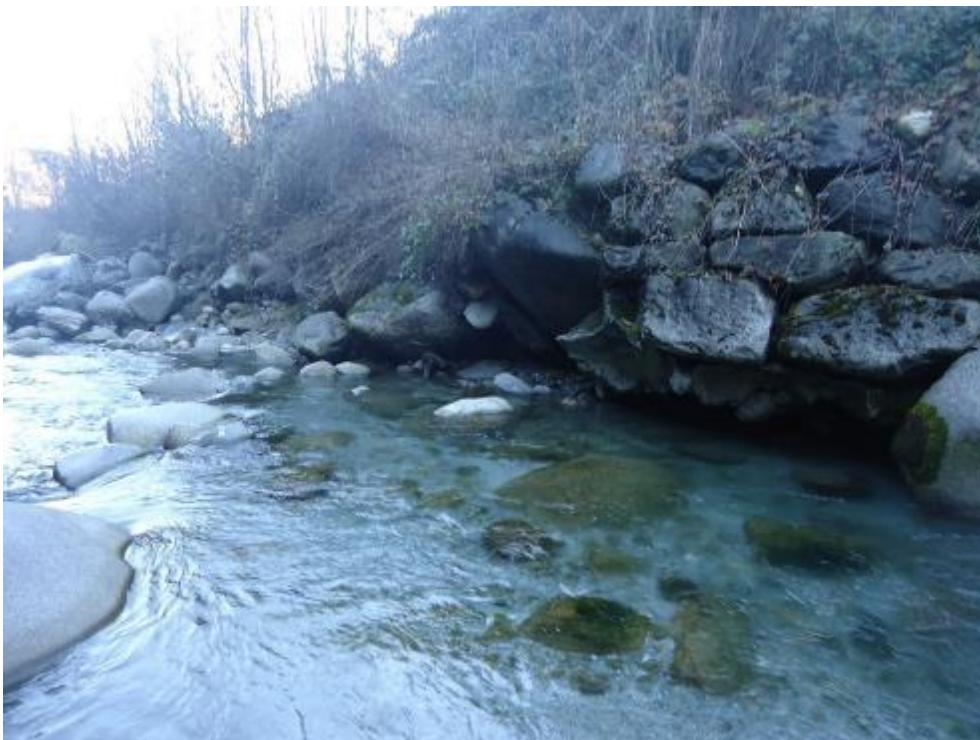
**Image 5-2** Arrachement de blocs en pied de berge (source d'instabilisation)

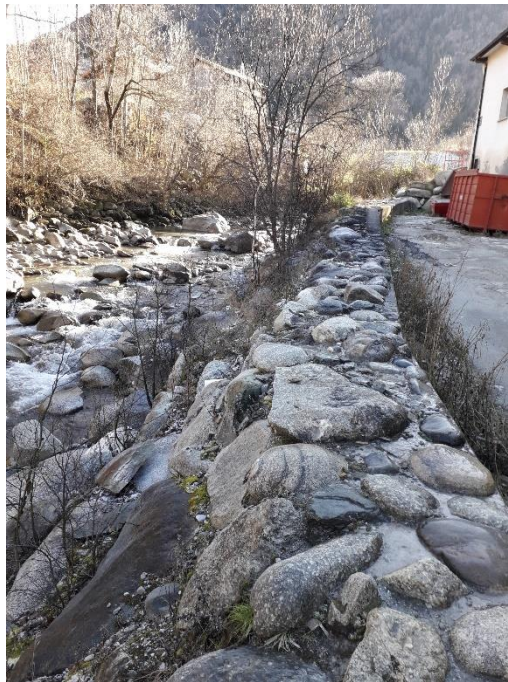
**Image 5-3** Muret de protection du sommet de berge en rive gauche à réhausser

Un risque de débordement au niveau du dépôt des TMR (PK 7111 à 7044) a été identifié dans la carte des dangers hydrologiques. Dès la crue centennale, des débordements peuvent se produire au niveau du sommet de berge bétonné.

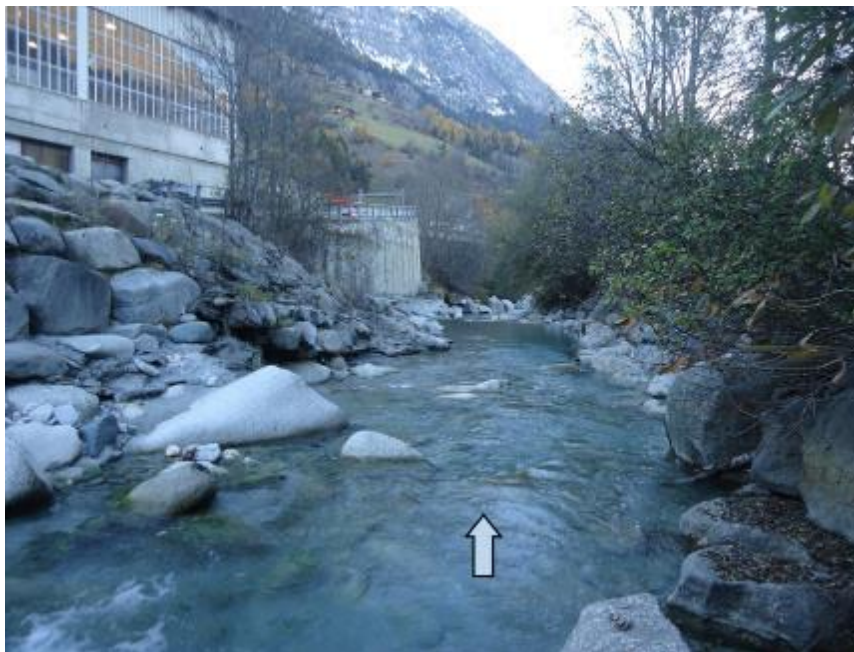
**Image 5-4** Incision et instabilité en rive gauche

A cela s'ajoute une mesure de remise en état du pied de la berge en rive gauche : à l'aval du dépôt de TMR SA, la largeur du torrent augmente mais les enrochements bétonnés en rive gauche ont subi une forte incision.

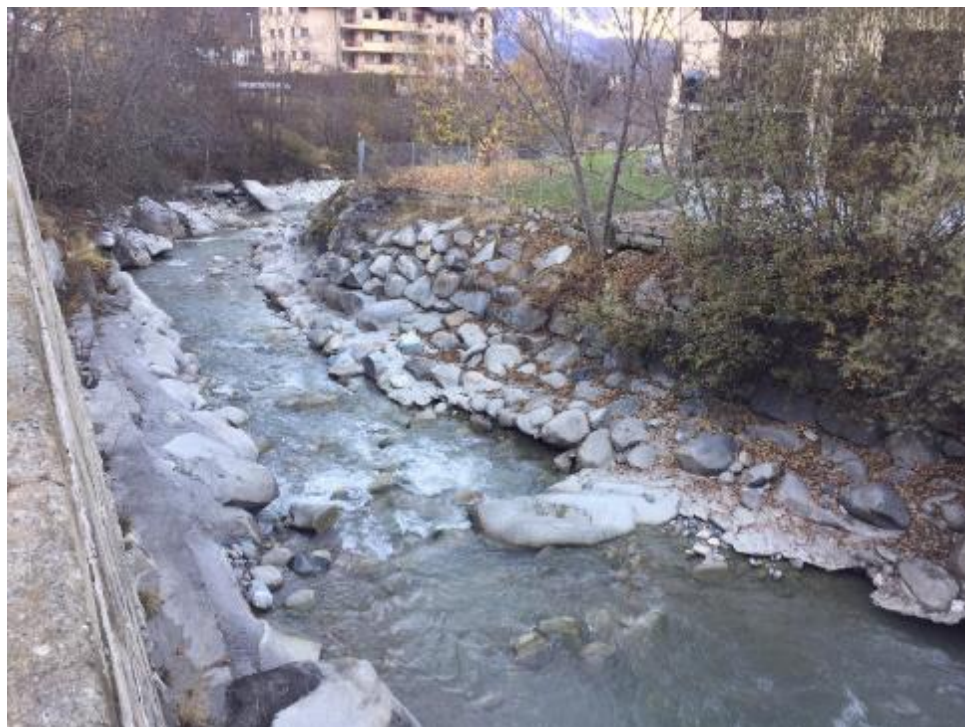
**Image 5-5** Incision en rive droite au niveau de l'habitation de Sébastien Lovey – parcelle n°16'430

Plus en aval, le torrent est à nouveau canalisé avec des enrochements bétonnés sur les deux rives. Les deux rives présentent également des incisions.

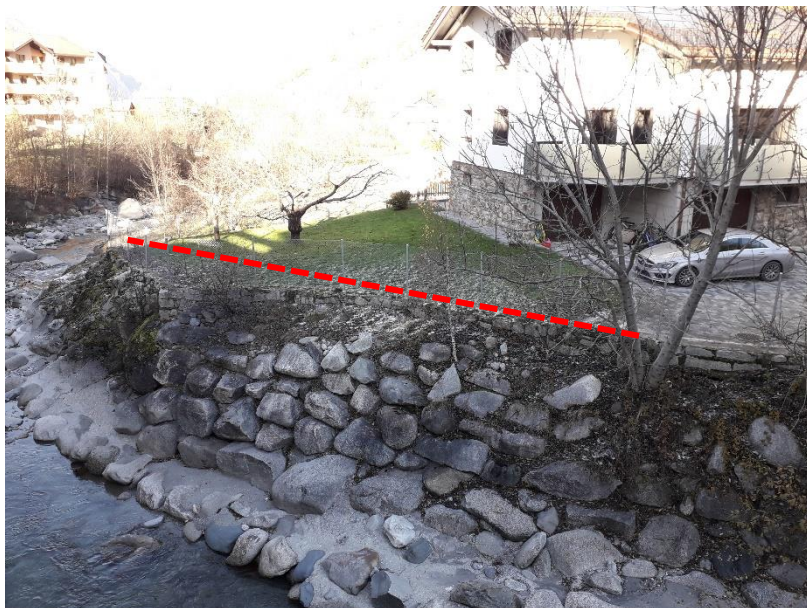
**Image 5-6** Situation de la parcelle n°16'430 – le nouveau sommet de berge est représenté en trait-tillé rouge

Au niveau du secteur de l'habitation, étant donné la faible largeur de la Dranse au droit de la parcelle 16'430, la rive droite est fortement sollicitée. Un compromis a été trouvé avec le propriétaire pour obtenir l'expropriation nécessaire à la garantie de la largeur de régime.

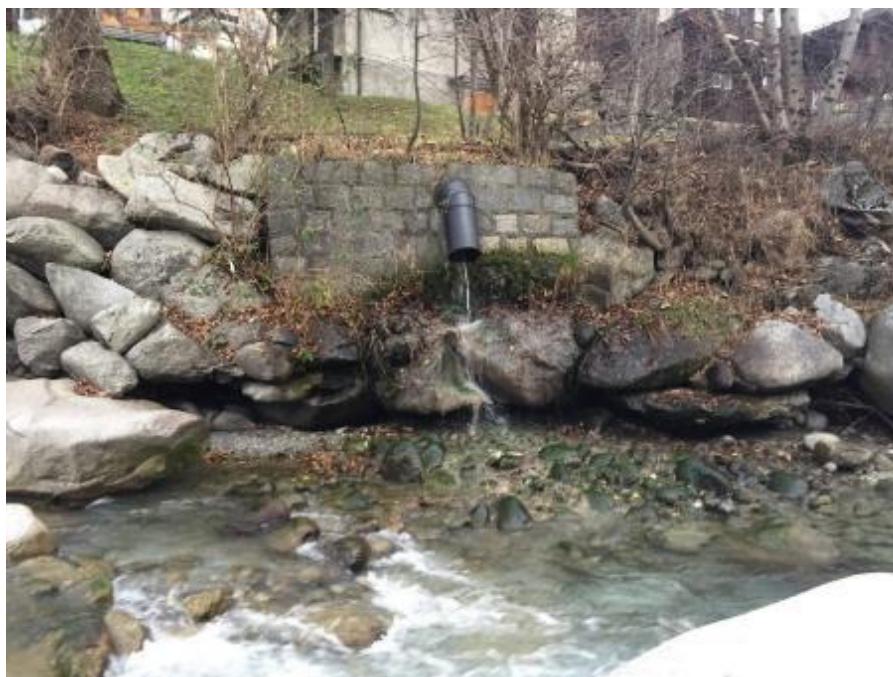
**Image 5-7** Incision en rive gauche à l'aval de la passerelle de Podemainge

Le secteur à l'aval de la passerelle de Podemainge est caractérisé par une incision en rive gauche et la présence d'un mur bétonné.

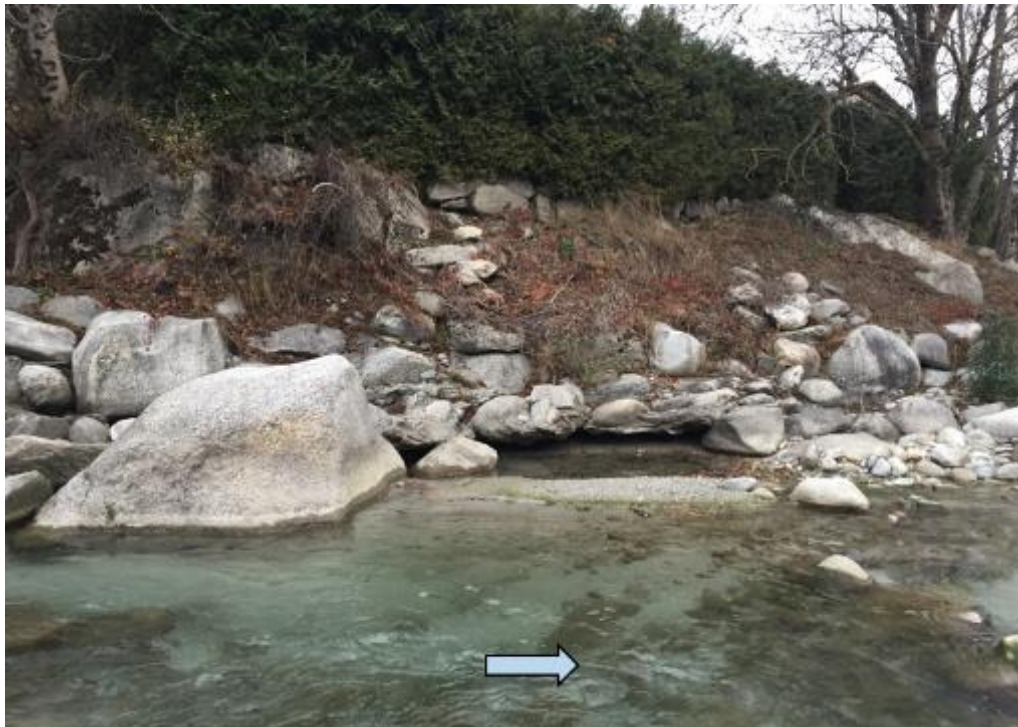
**Image 5-8** Incision de la berge bétonnée en rive gauche

Plus à l'aval, l'accélération de l'écoulement et la faible largeur du cours d'eau provoquent un phénomène d'incision locale. Une intervention ponctuelle en pied de berge sera réalisée à partir du PK 6837.

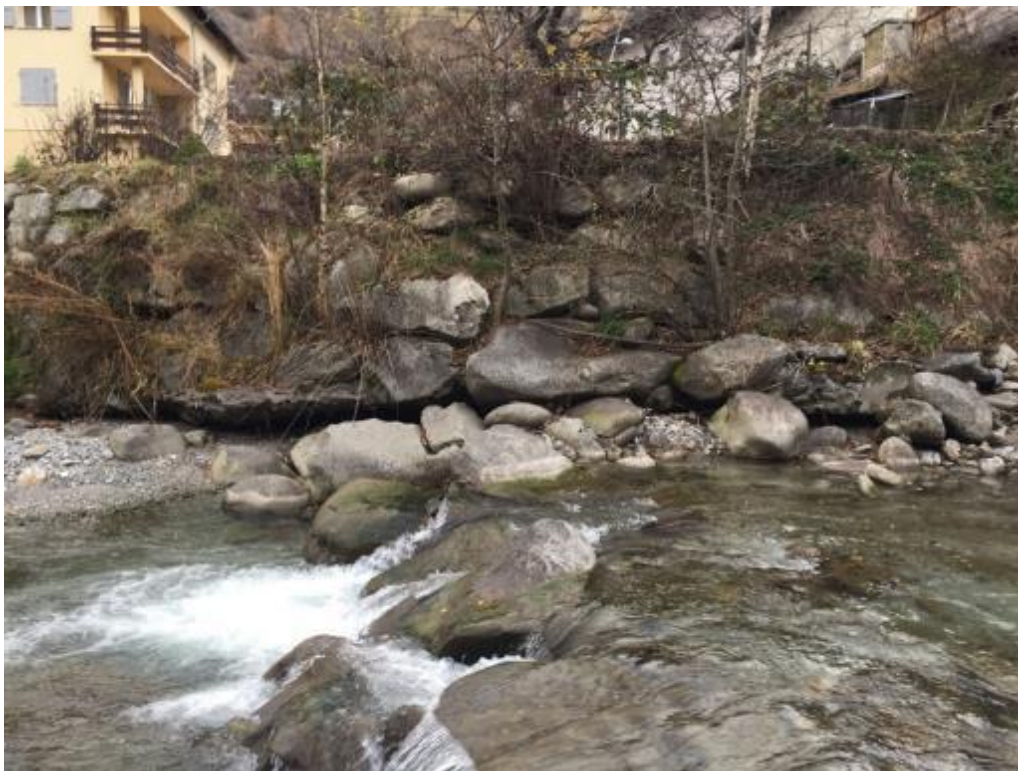
**Image 5-9** Grandes incisions au droit des seuils

De plus, au droit du seuil situé au pied de la parcelle n°2318 on constate une importante dégradation des berges. Les berges semblent déchaussées (image suivante). Les enrochements existants devront être remplacés par des enrochements non bétonnés sur environ 35 m.

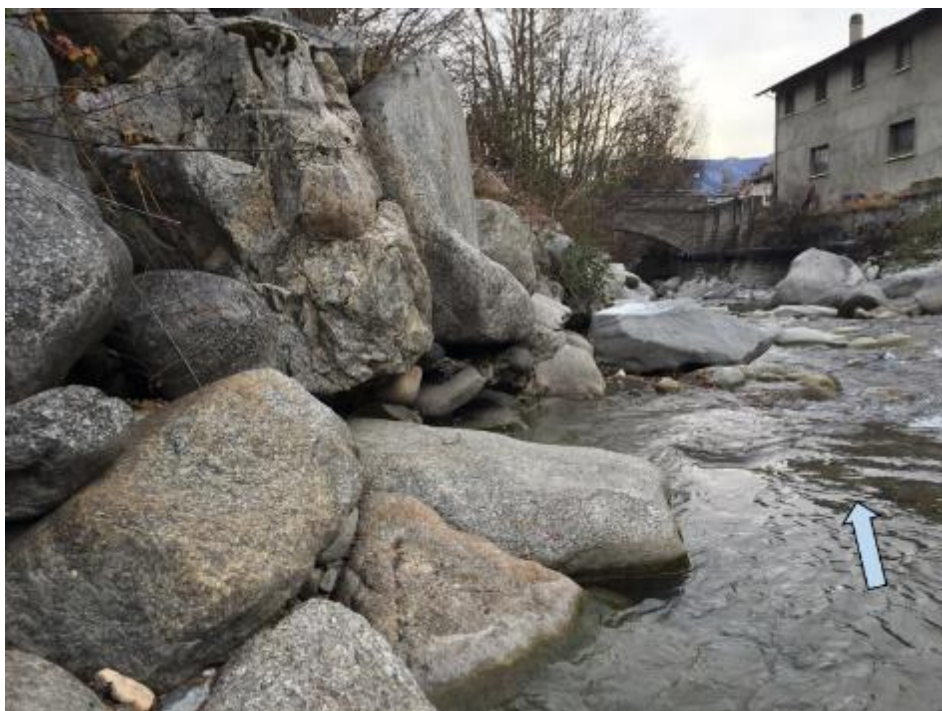
**Image 5-10** Rive gauche au niveau du PK 6767

Plus en aval, la rive gauche de la Dranse est particulièrement raide ce qui engendre un fort risque de déstabilisation de la berge potentiellement causé par une incision en pied de berge.

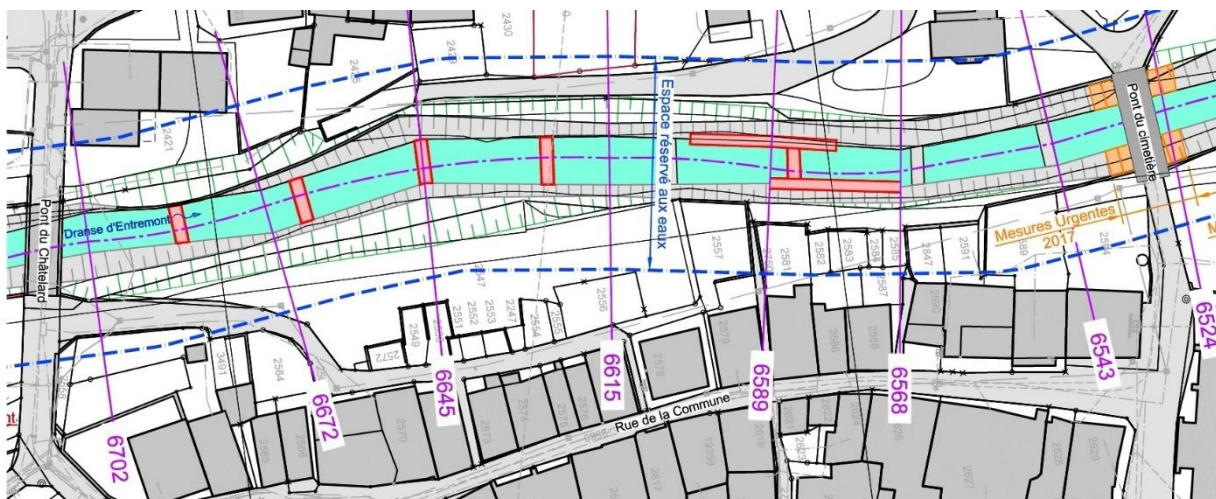
**Figure 5-15** Plan de situation du secteur Pont du Châtelard au Pont du Cimetière

La situation des aménagements projetés dans le secteur Pont du Châtelard au Pont du Cimetière est présentée ci-dessous :

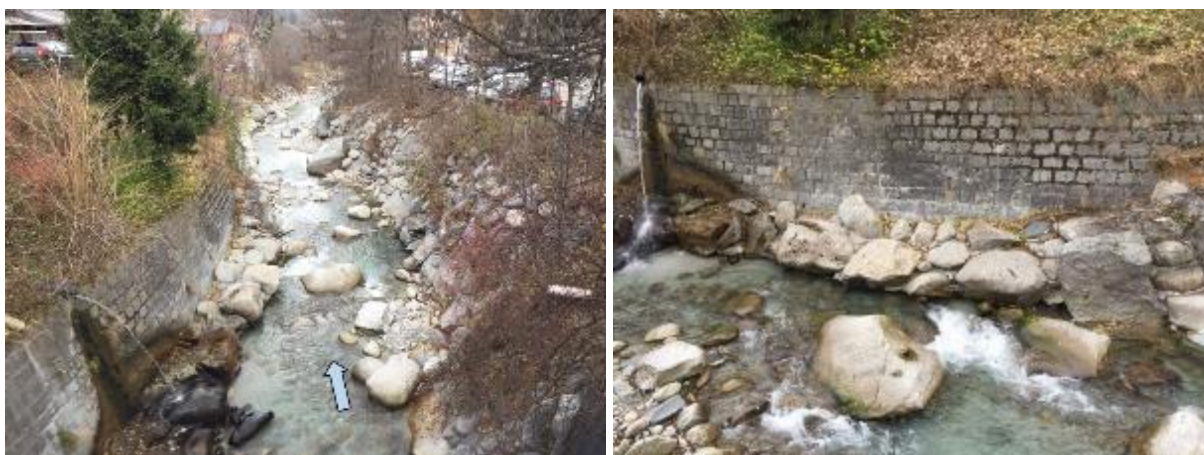
**Image 5-11** Vue de la Dranse depuis le pont du Châtelard (gauche) et vue de la rive gauche (droite)

Comme le montre les photos de l'Image 5-11, ce secteur est particulièrement contraint avec des murs de soutènement sur chacune des berges. La faible largeur du lit entraîne des phénomènes d'incision et d'arrachement local des blocs en pied de mur (rive gauche). A terme, ce phénomène risque d'engendrer une instabilité du mur par affouillement en pied.

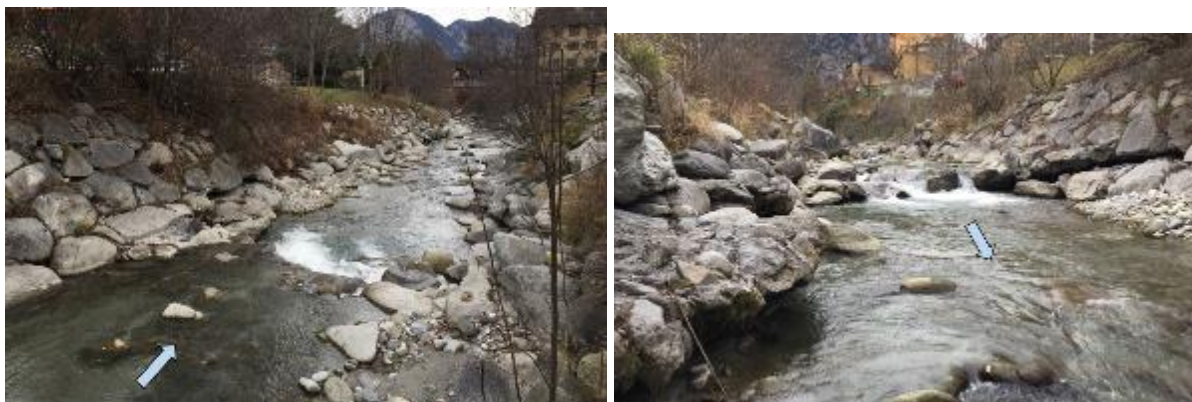
**Image 5-12** Etat des seuils au droit des enrochements non bétonnés

Plus en aval, au niveau des seuils, on constate une incision généralisée sur les deux rives avec arrachement local au pied des berges.

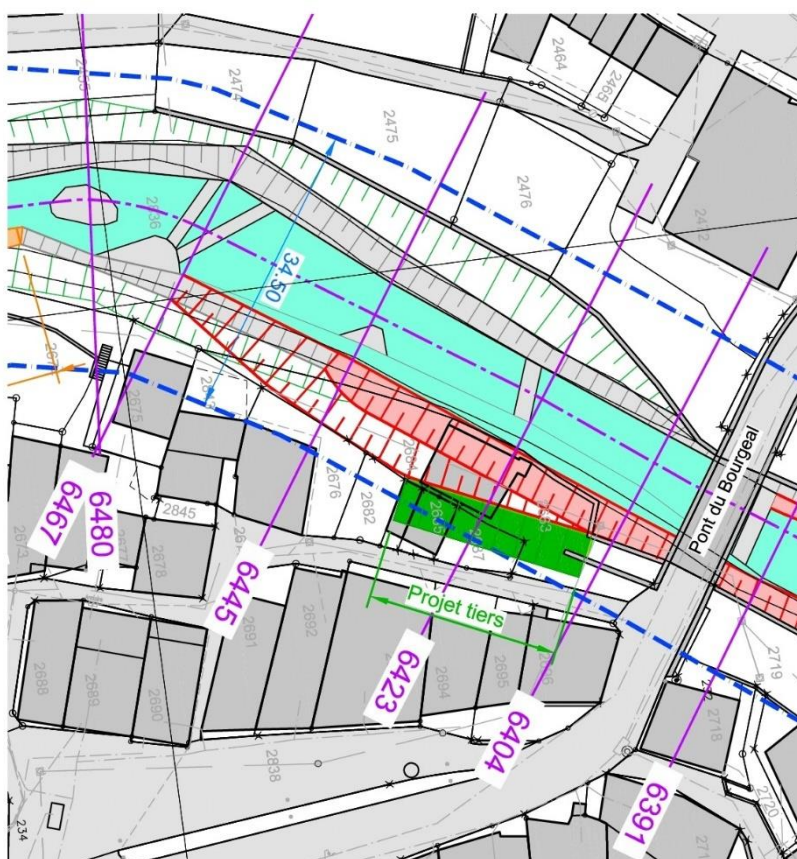
**Figure 5-16** Situation des aménagements projetés en amont du pont du Bourgeal

En amont du pont du cimetière, les interventions réalisées au début 2017 ont permis de stabiliser la berge en rive droite à l'intérieur de la courbure. Cependant, en aval de ce virage, le torrent est très artificialisé, les enrochements sont marqués, la largeur du lit et sa variabilité sont réduites.

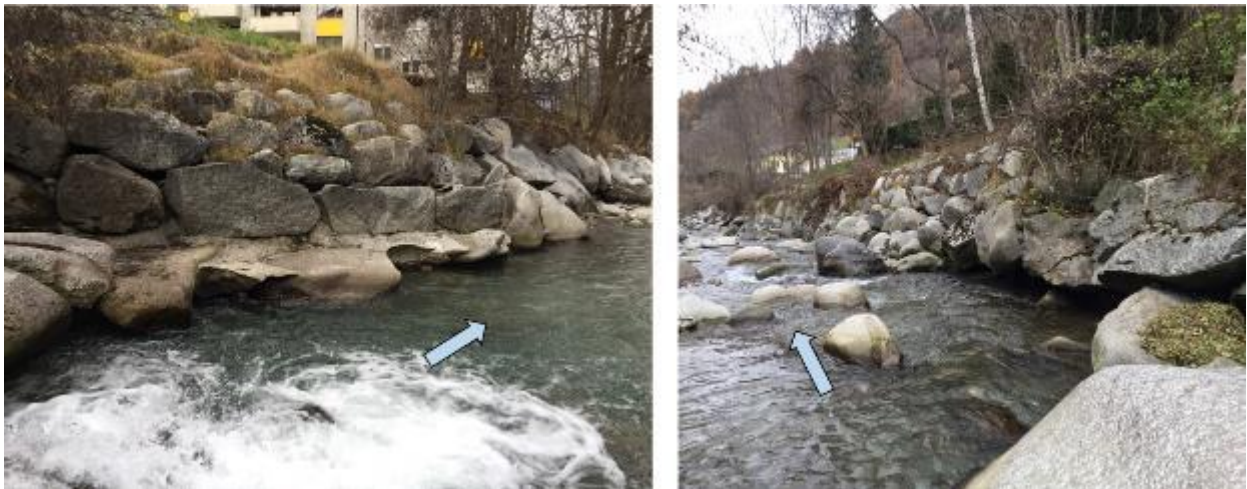
**Image 5-13** Enrochements bétonnés à l'aval du seuil (aval Bourgeal)

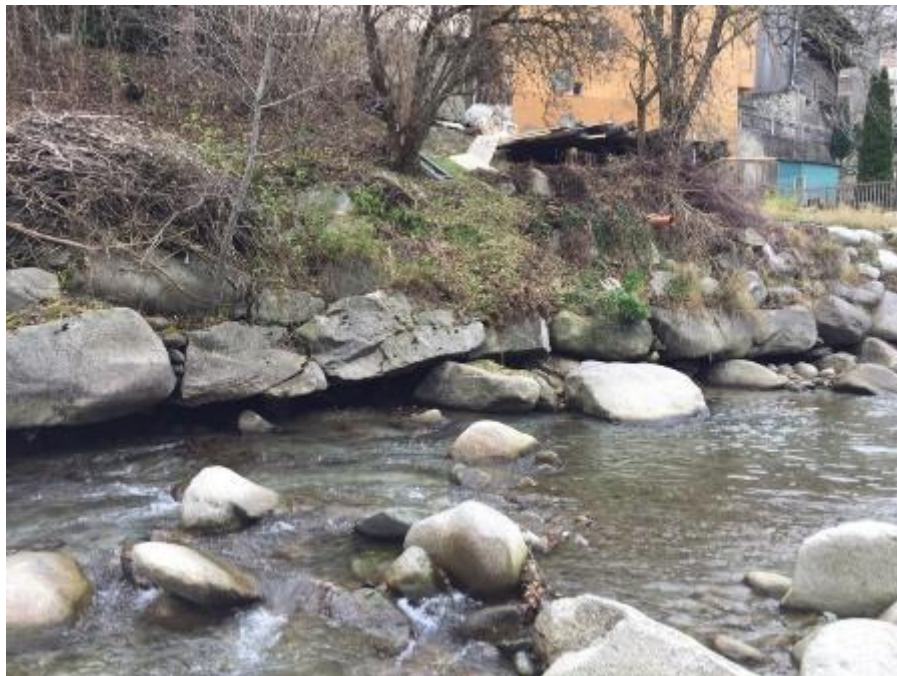
**Image 5-14** Incision du lit en rive droite (aval Bourgeal)

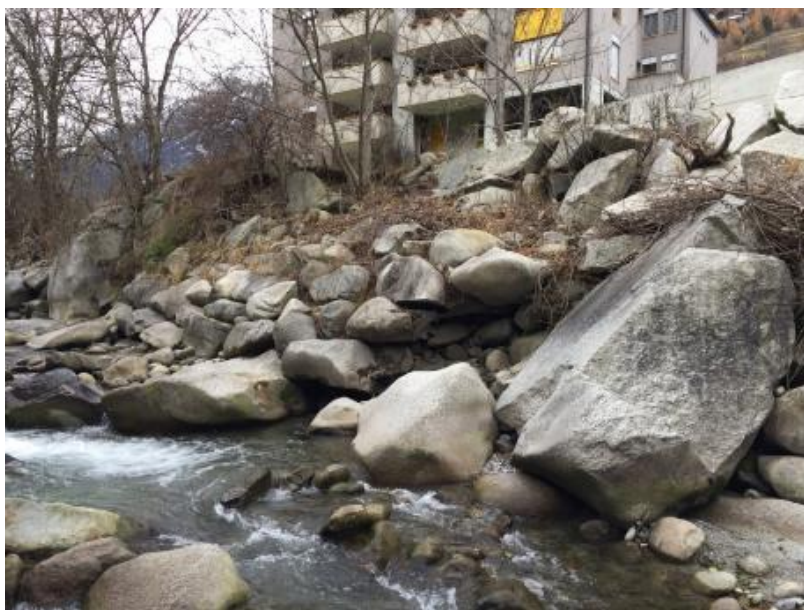
**Image 5-15** Secteur courbure en rive gauche PK 6266

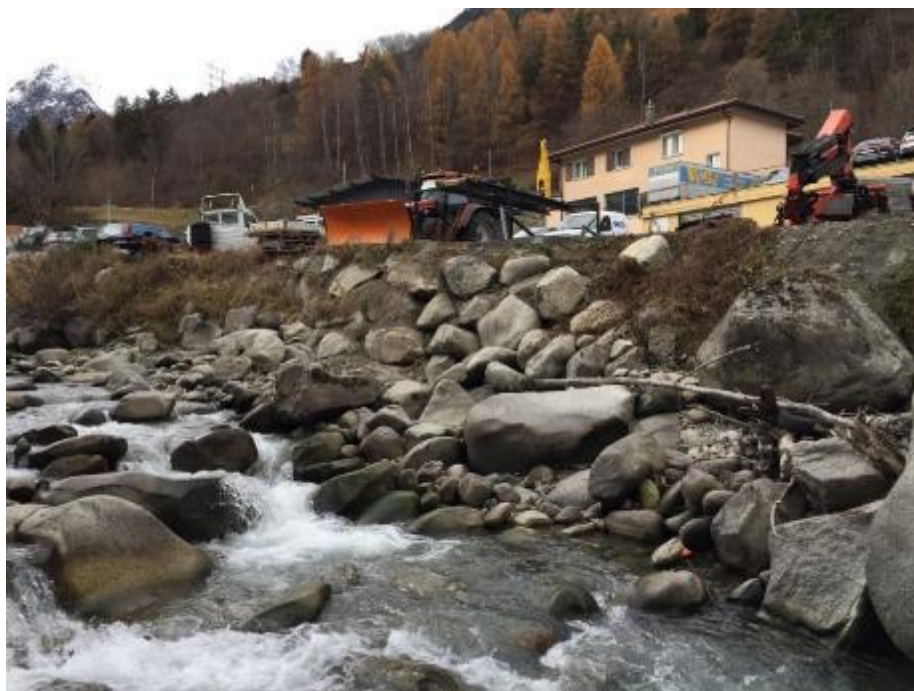
**Image 5-16** Enrochements en rive gauche déstabilisés

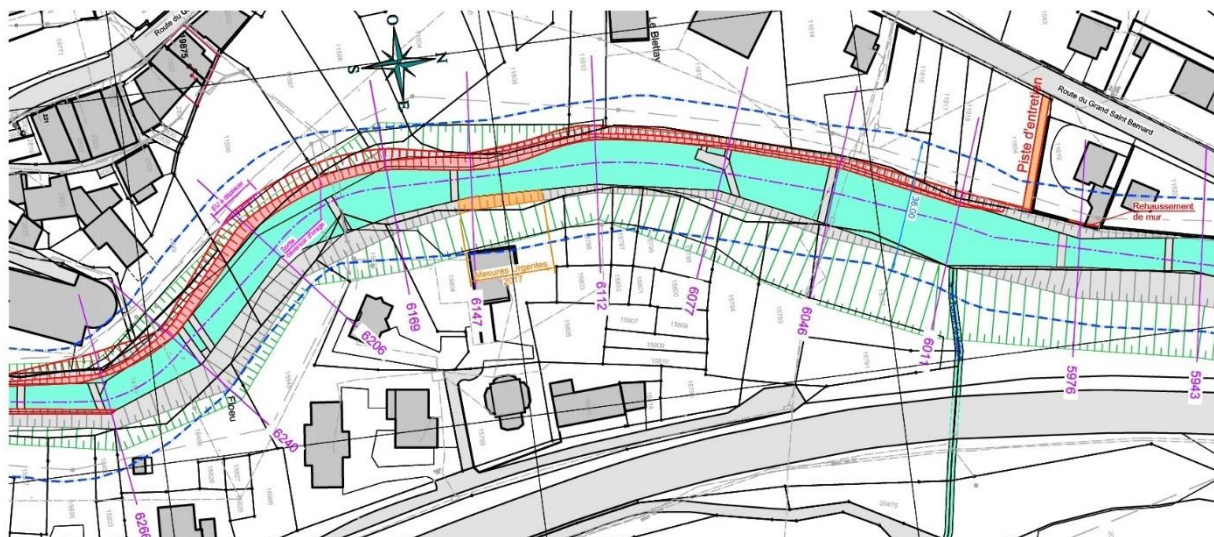
**Figure 5-20** Plan de situation du secteur aval

A l'aval de ce secteur, un élargissement de la Dranse à sa largeur de régime est projeté. La rive gauche du cours d'eau est ainsi réaménagée.

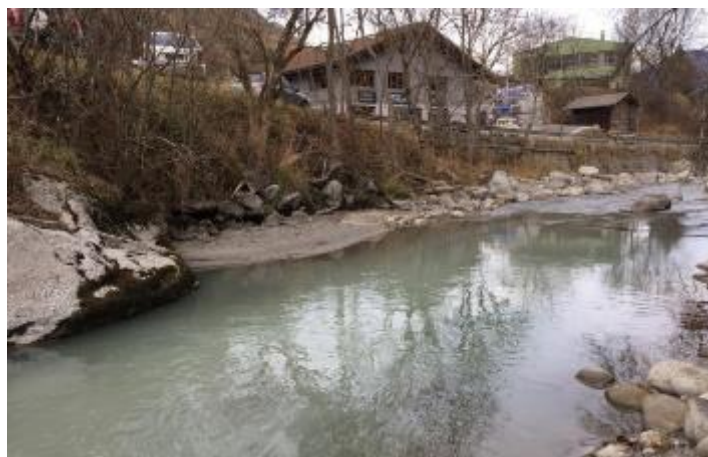
Image 5-17 Diminution de la vitesse d'écoulement et exhaussement du lit

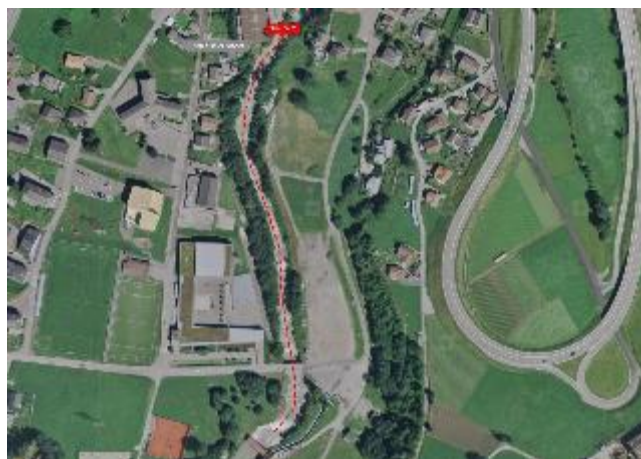
**Figure 6-3:** Revitalisations du cours d'eau à Orsières. Longueur max. possible (max. 400m).

**R-M3-014:** Cette mesure vise à améliorer de la confluence de la Dranse d'Entremont avec la Dranse de Ferret en augmentation les surfaces d'interface terre-eau (alluvions périodiquement exondées). La longueur concernée représente 500 m selon planification, mais en réalité au maximum 400 m. La fiche de revitalisation est présentée à l'[annexe 4](#).

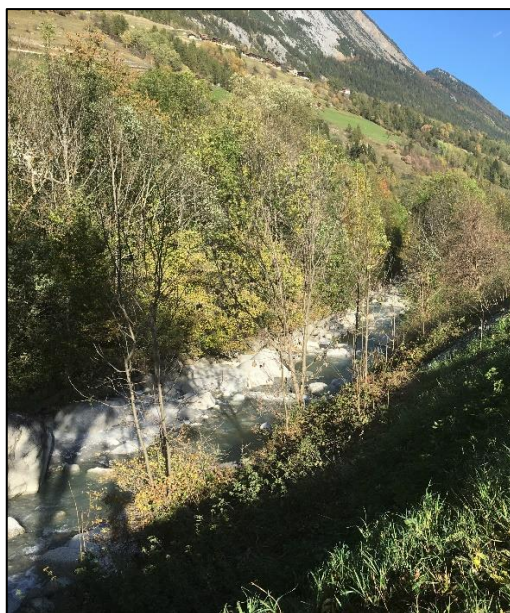
En rive gauche, aucun travail de sécurisation n'est prévu. Du point de vue environnemental, il serait intéressant d'éclaircir la strate boisée par des mesures d'entretien adéquates : éclaircie dans la strate arbustive pour favoriser la strate buissonnante. Elimination des éventuels plants de néophytes.

**Image 6-1** Secteur amont – Tronçon 1 - Rive gauche

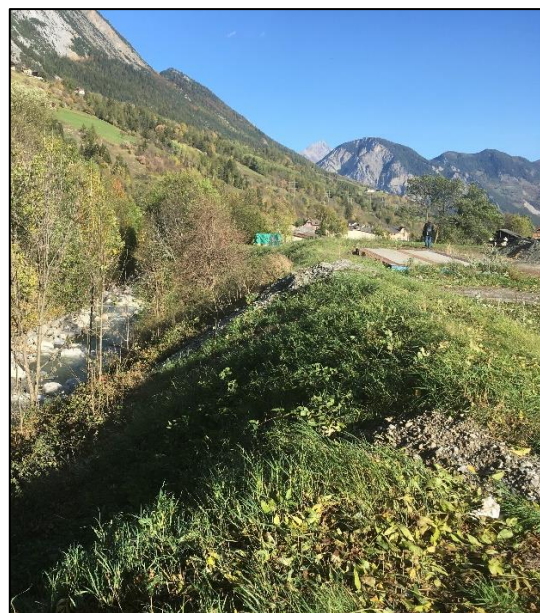
En rive droite, un élargissement du lit ainsi que des enrochements sont prévus à partir du km 7365. Le talus projeté sera d'une pente à 2/3.

**Image 6-2** Secteur amont – Tronçon 1 - Rive droite

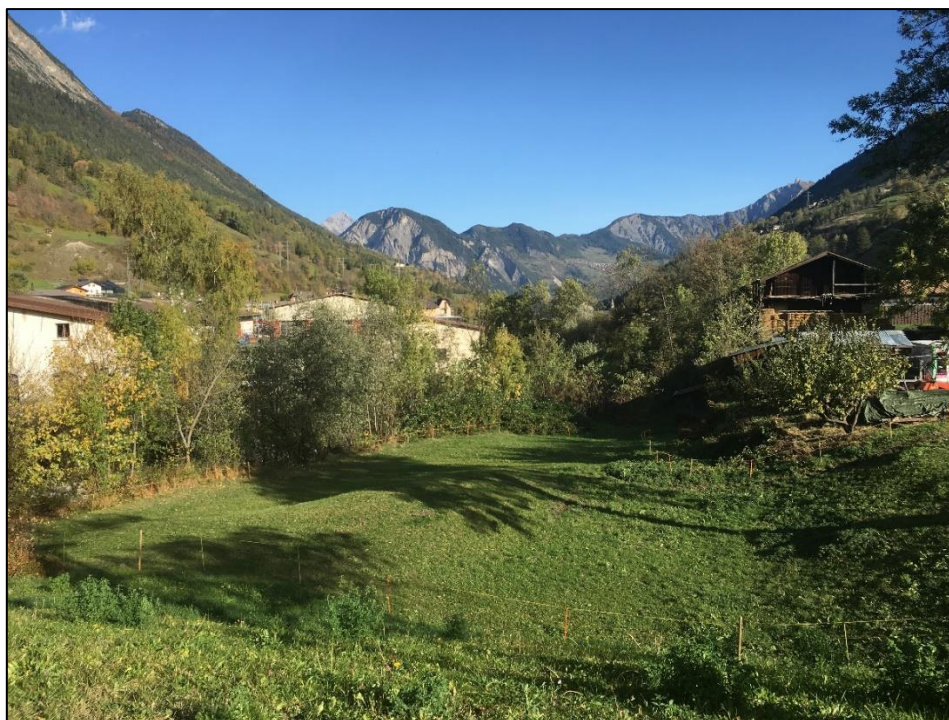
En rive droite, des enrochements sont prévus à partir du km 7095. Sur la partie haute de la berge, un entretien peut être envisagé par éclaircie de la strate arbustive. Quelques arbres isolés devront être conservés. Sur la partie plus basse, la végétation buissonnante est favorisée et un ensemencement avec un écotype adapté est préconisé, afin d'assurer une certaine stabilité de la berge, d'éviter l'érosion et la prolifération de néophytes.

Image 6-3 Secteur amont – Tronçon 2 - Rive droite

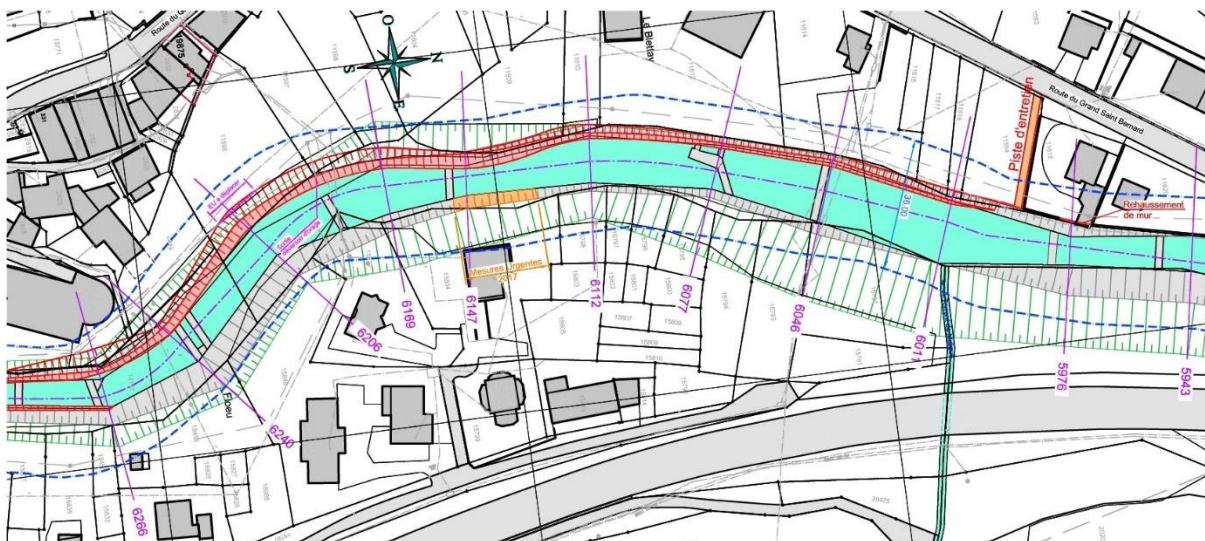
Ce secteur va de la parcelle du pont du Bourgeal au pont de la Route cantonale.

Figure 6-15 Secteur aval

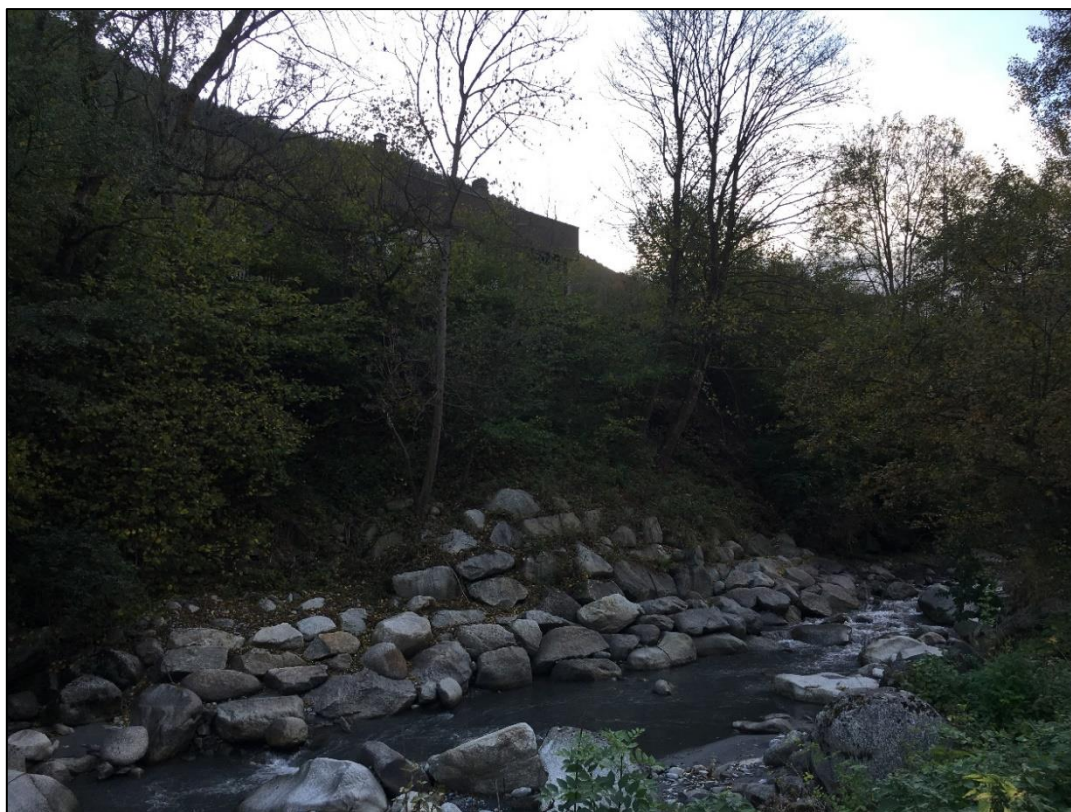
Du km 6'372 au km 6'240, ce sont essentiellement des mesures d'entretien qui peuvent être prises. Sur la partie haute de la berge, un entretien peut être envisagé par éclaircie de la strate arbustive. Quelques arbres isolés devront être conservés. Sur la partie plus basse, la végétation buissonnante est favorisée. Une éventuelle lutte contre les néophytes devra être entreprise.

Du km 6'206 à 6'147, des mesures d'aménagement telles que des plantations d'arbustes, en particulier des boutures de saules locaux pourraient être envisagées sur la partie basse de la berge, alors que quelques arbres de plus haute futaie pourraient être plantés sur la partie plus haute de la berge pour y restaurer un cordon boisé. La localisation de ces plantations est à vérifier au cas par cas, selon la topographie des lieux et ce une fois les travaux terminés.

Image 6-7 Secteur aval – Rive gauche

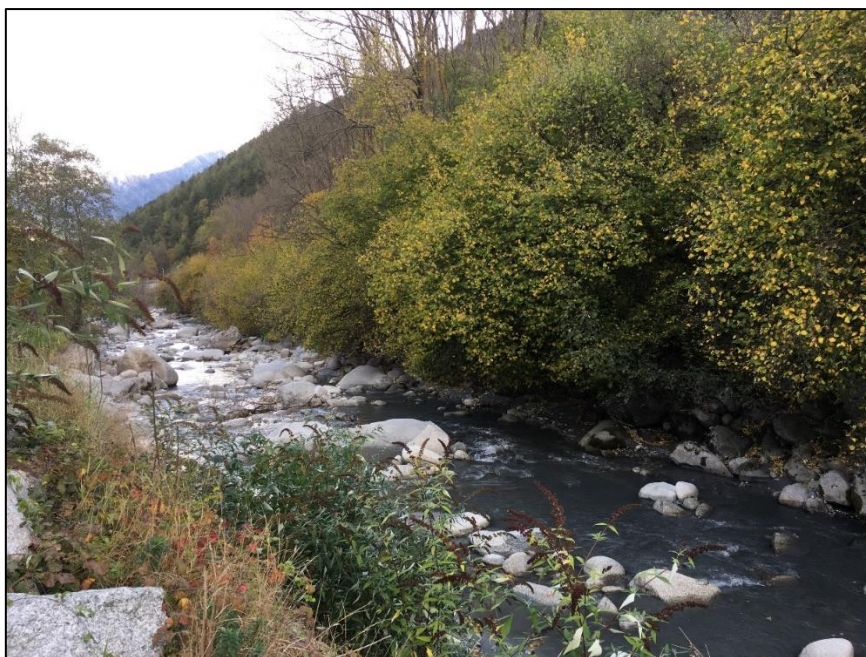
Au-delà des protections existantes, les mesures d'entretien suivantes peuvent être envisagées. Sur la partie haute de la berge, un entretien peut être envisagé par éclaircie de la strate arbustive. Quelques arbres isolés devront être conservés. Sur la partie plus basse, la végétation buissonnante est favorisée. Une éventuelle lutte contre les néophytes devra être entreprise.

Image 6-8 Secteur aval – Rive droite
