### FORMULAIRE DE DEMANDE DE DEROGATION A LA CONSERVATION DU PATRIMOINE ARBORE

RAPPORT D'ANALYSE VISUELLE

Histoire d'Arbres

Concerne : *Fraxinus excelsior*

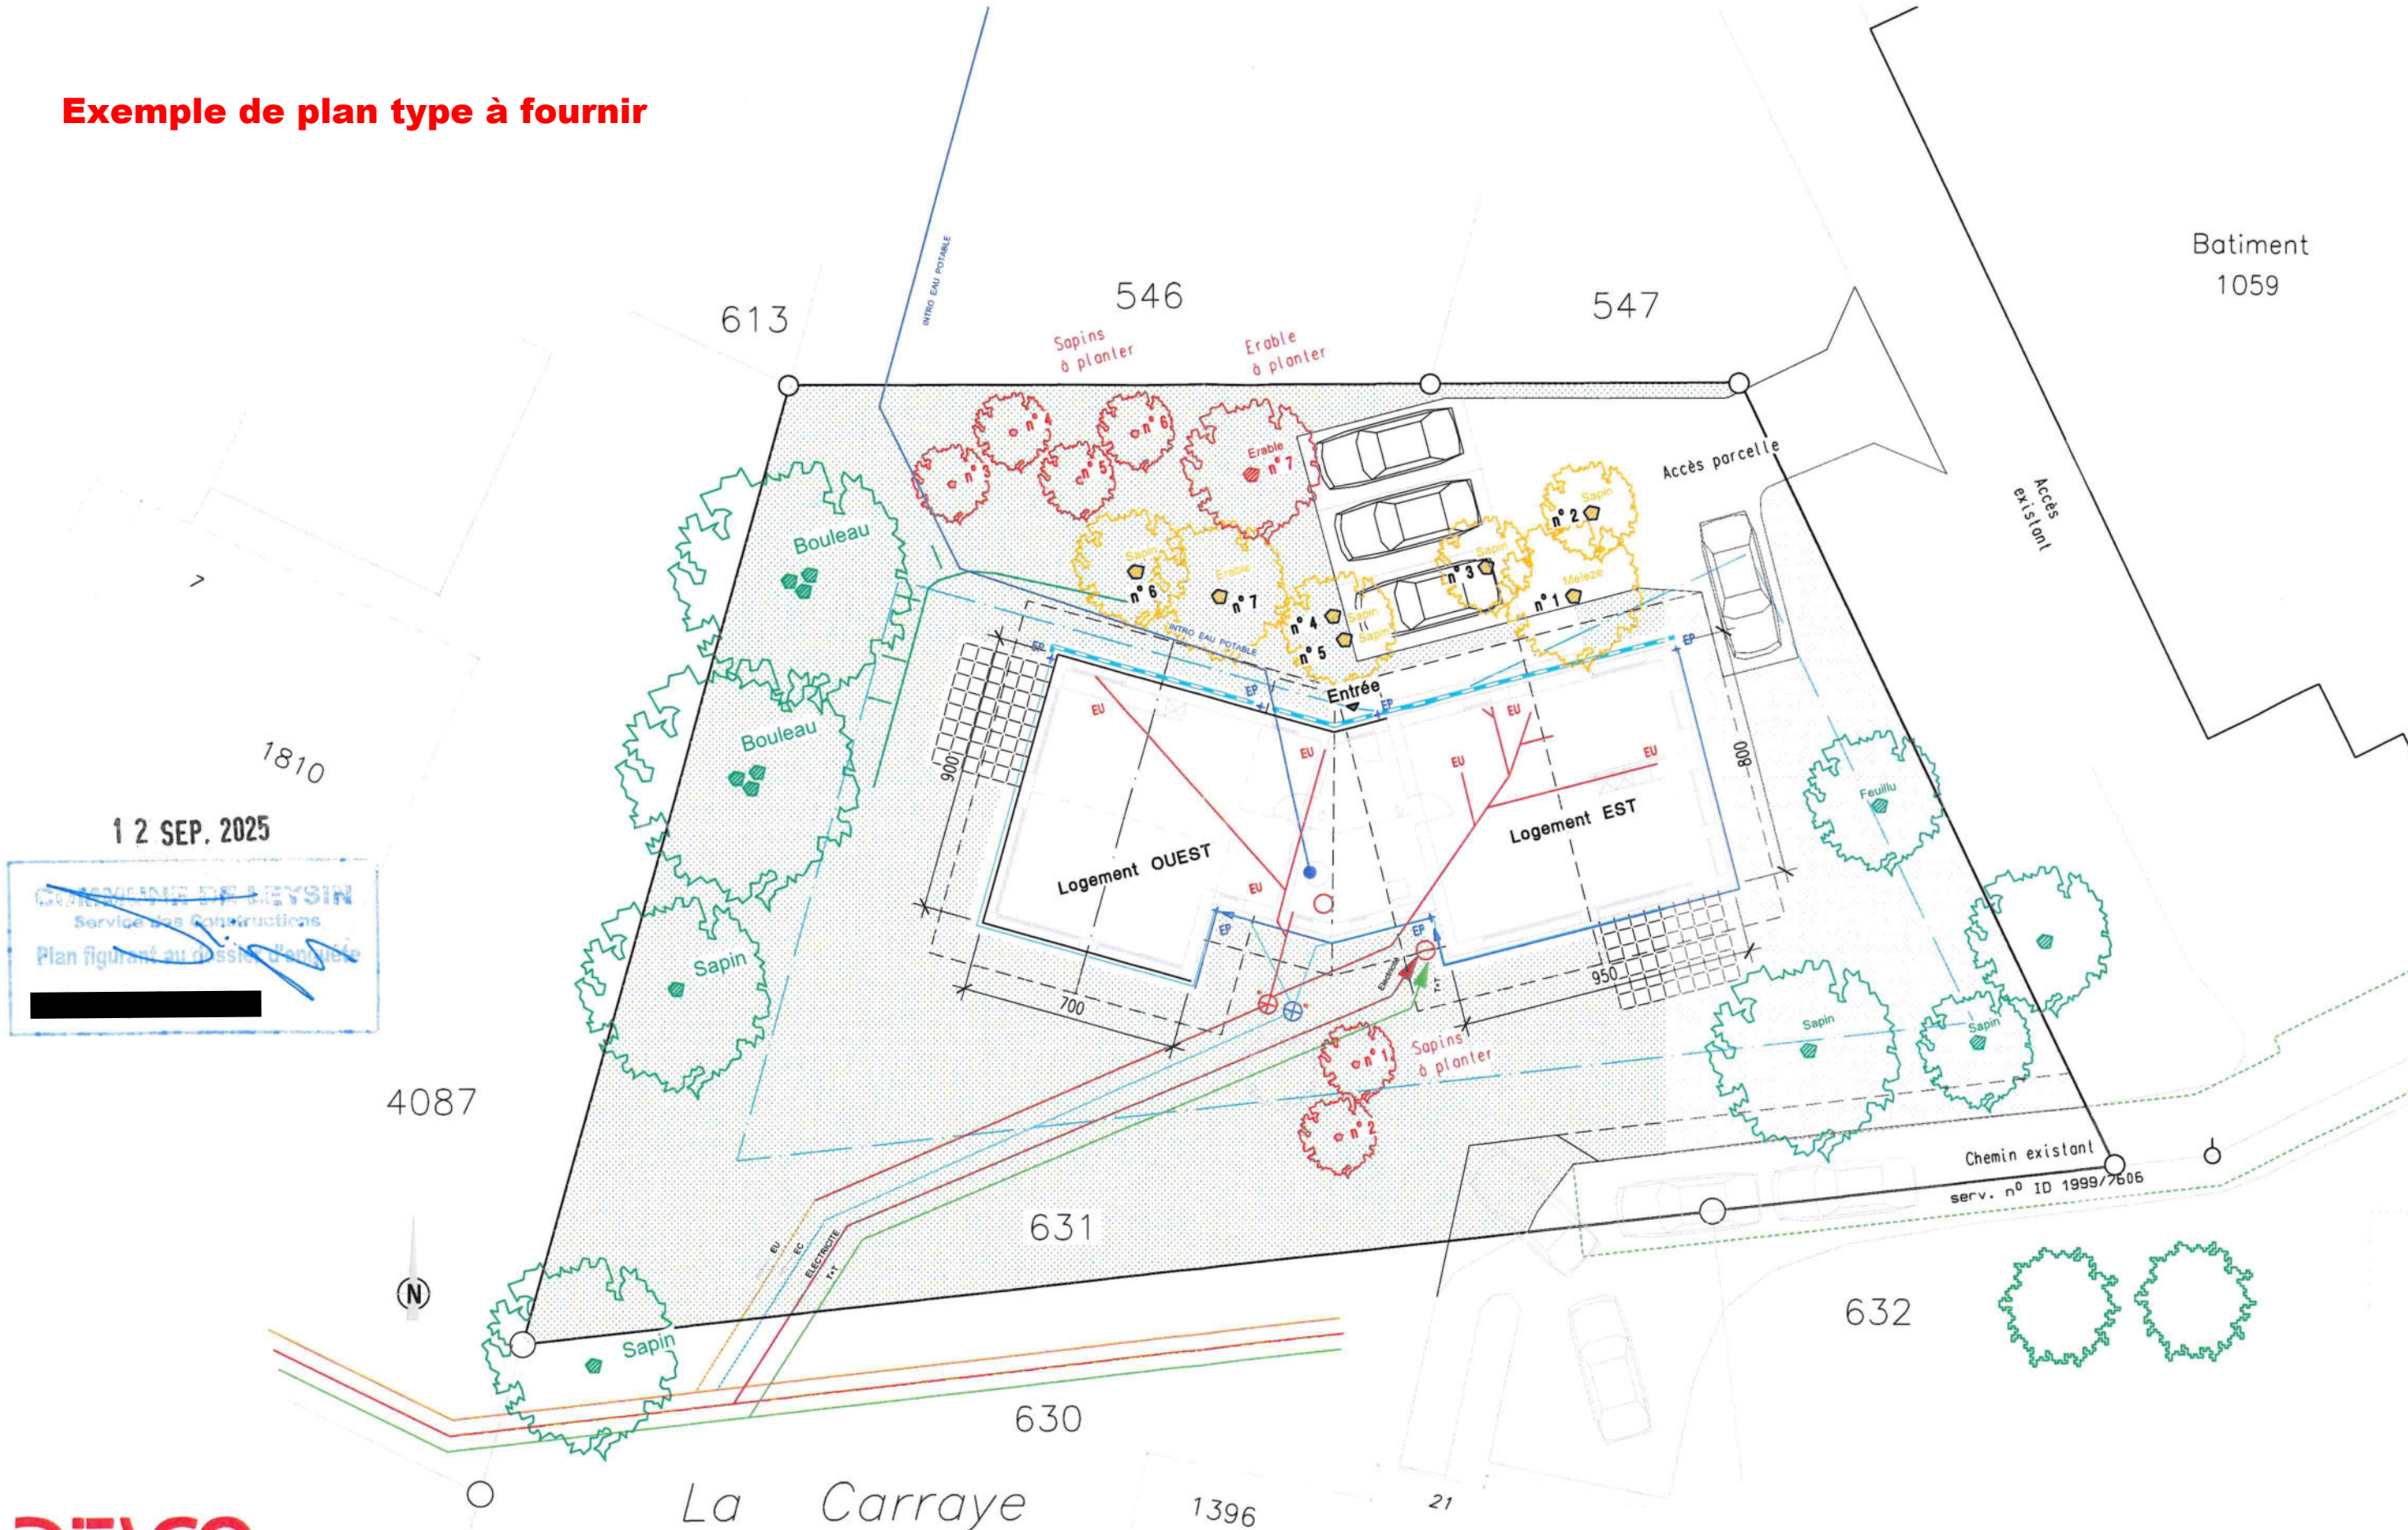
Plan n° 23 - 112 / 1  
Echelle : 1:200  
Dessin : mh  
Date : 28.08.2025

Demande d'abattage d'arbres et plantations compensatoires

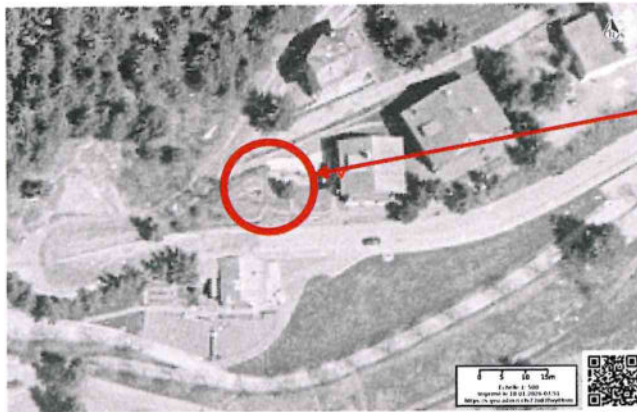
1956 – pas encore de trace de plantation
