## Rapport de diagnostic des polluants

| ID rapport | 23111031_LesDiablerets_Vuarnaz10 |
| Type d'inspection | Avant travaux |

| Adresse | Chemin de la Vuarnaz<br>10<br>1865 Les Diablerets |

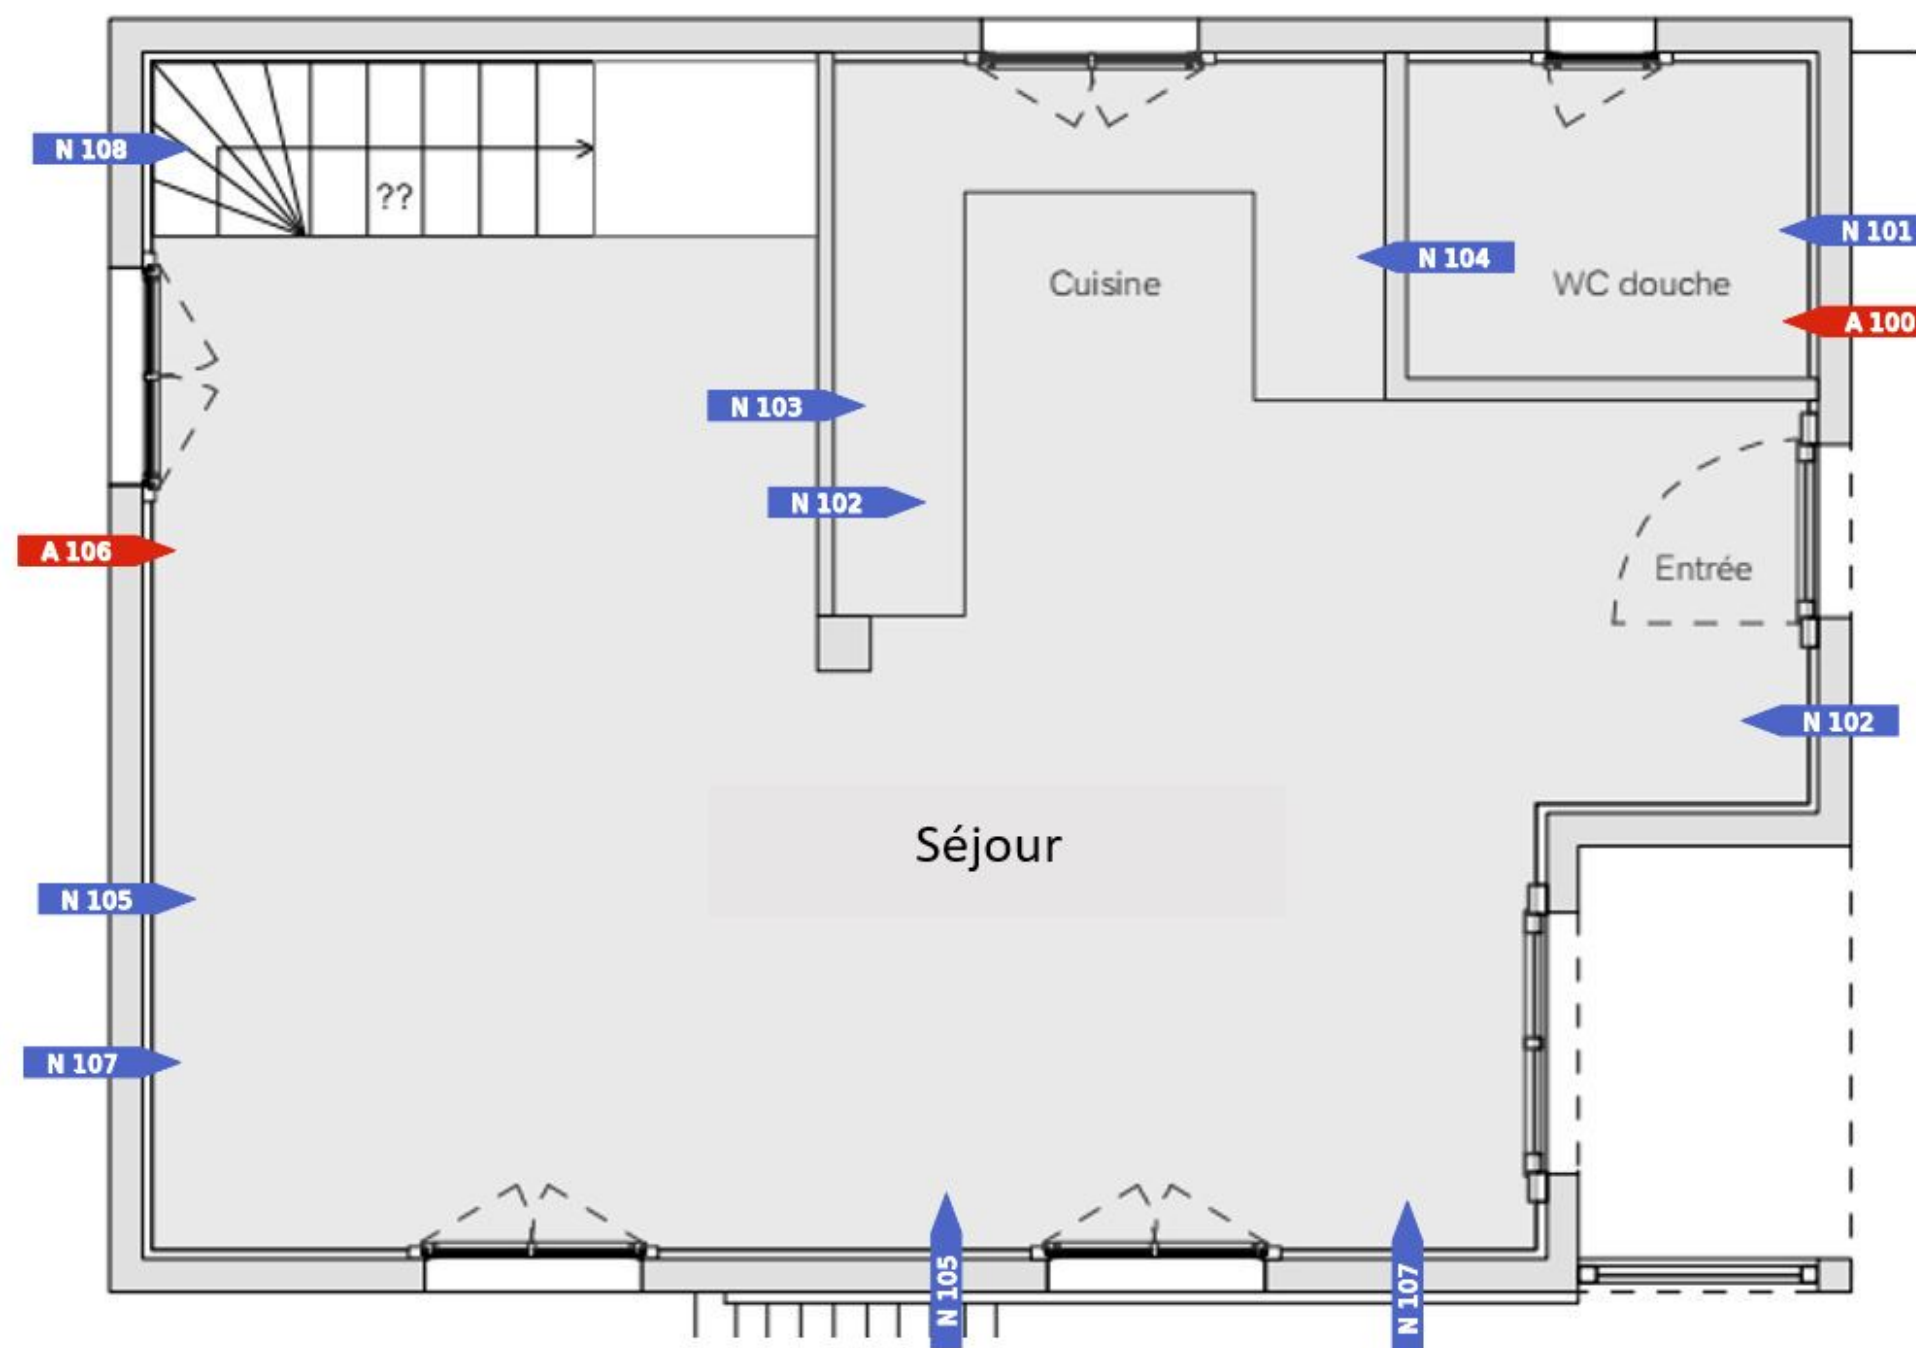
| ID plan | 2 |

| Localisation | | | Élément | | | | | Résultats | | | FaCH | | |
|---|---|---|---|---|---|---|---|---|---|---|---|---|---|
| 2 | Rez-de-chaussée | Salle de douche | 0100 | Colle de carrelage bleu | 3 m² | NFA | Oui | a | L | 2 | III | Décharge type E / Voir tableau "conditionnement" | |

| Localisation | | | Élément | | | | | Résultats | | | FaCH | | |
|---|---|---|---|---|---|---|---|---|---|---|---|---|---|
| 2 | Rez-de-chaussée | Séjour | 0106 | Chauffage électrique à accumulation | 1 Pièce(s) | Installations | Non | a | D | 3 | III | Décharge type E / Voir tableau "conditionnement" | Considéré comme amiante par défaut. Des investigations supplémentaires sont nécessaires lors du démontage |

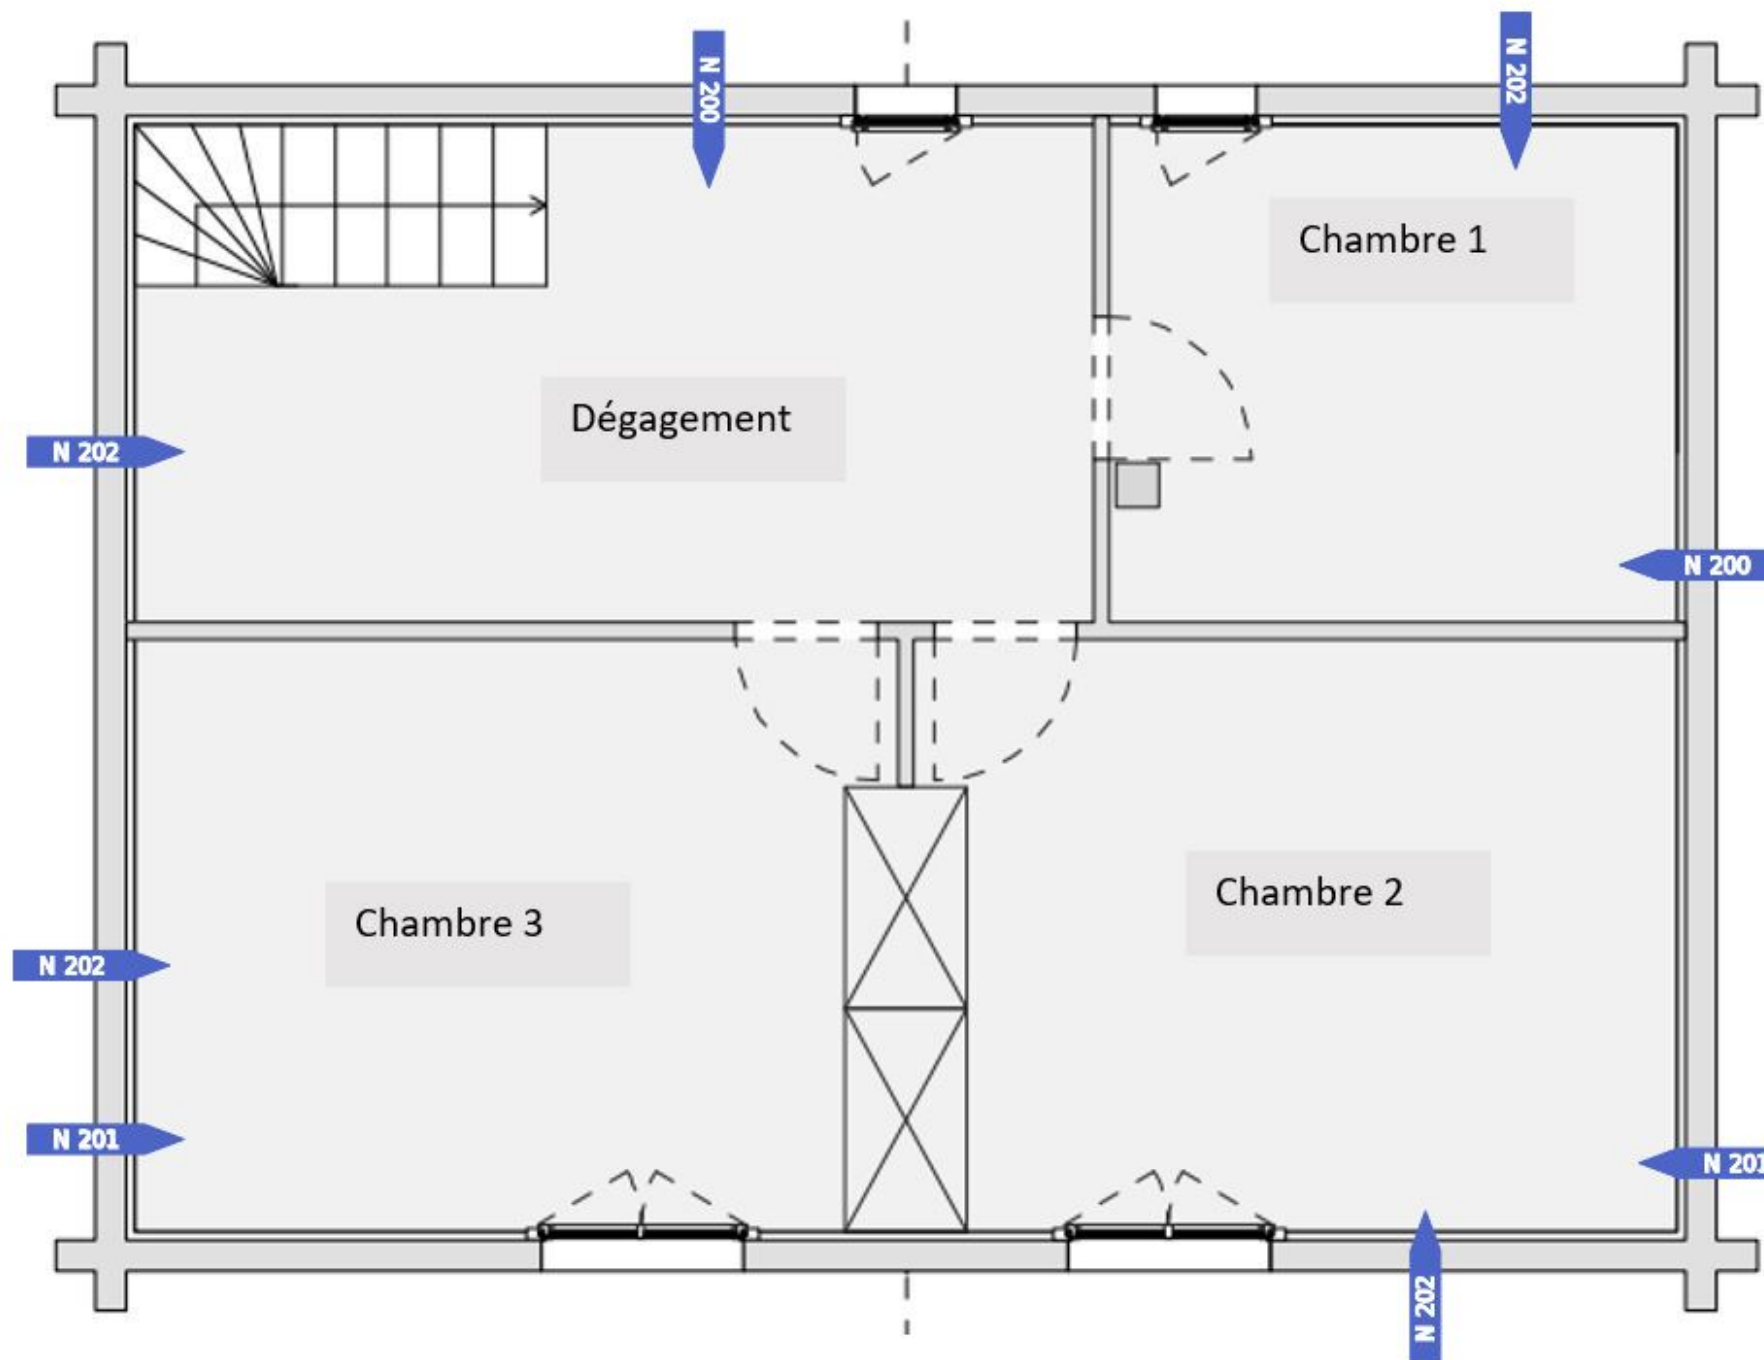
| ID plan | 3 |

| Localisation | | | Élément | | | | | Résultats | | | FaCH | | |
|---|---|---|---|---|---|---|---|---|---|---|---|---|---|
| 3 | 1er étage | Tout l'étage | 0202 | Cloison intérieur | Non défini | NFA | Non | Négatif | E | | | | Lambrissage en bois. Sondé, sans risque |

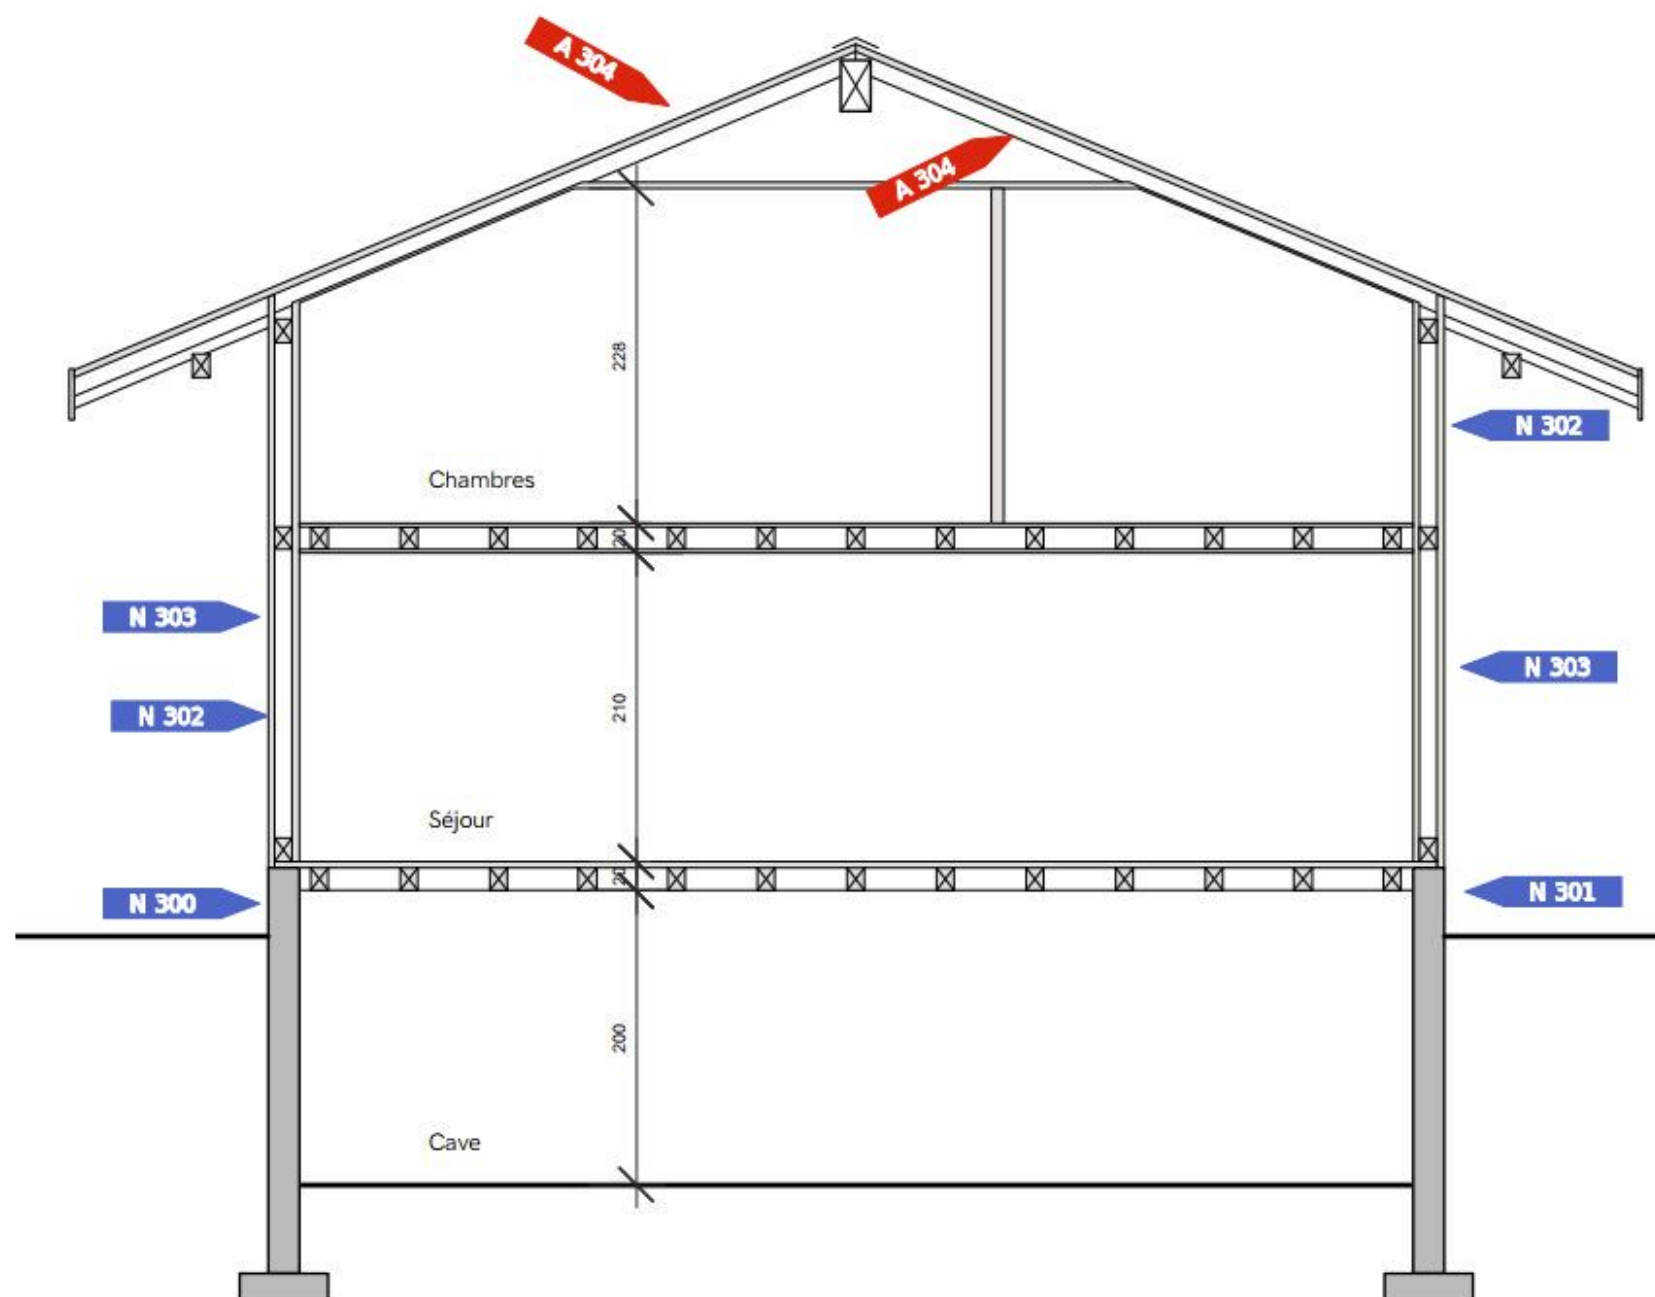
| ID plan | 4 |

| Localisation | | | Élément | | | | | Résultats | | | FaCH | | |
|---|---|---|---|---|---|---|---|---|---|---|---|---|---|
| 4 | Extérieur | Toiture | 0304 | Toiture et Sous-toiture | Non défini | Installations | Non | a | D | 4 | III | Décharge type E / Voir tableau "conditionnement" | Inaccessible. Considéré comme amianté par défaut. Des investigations supplémentaires sont nécessaires lors du démontage. |

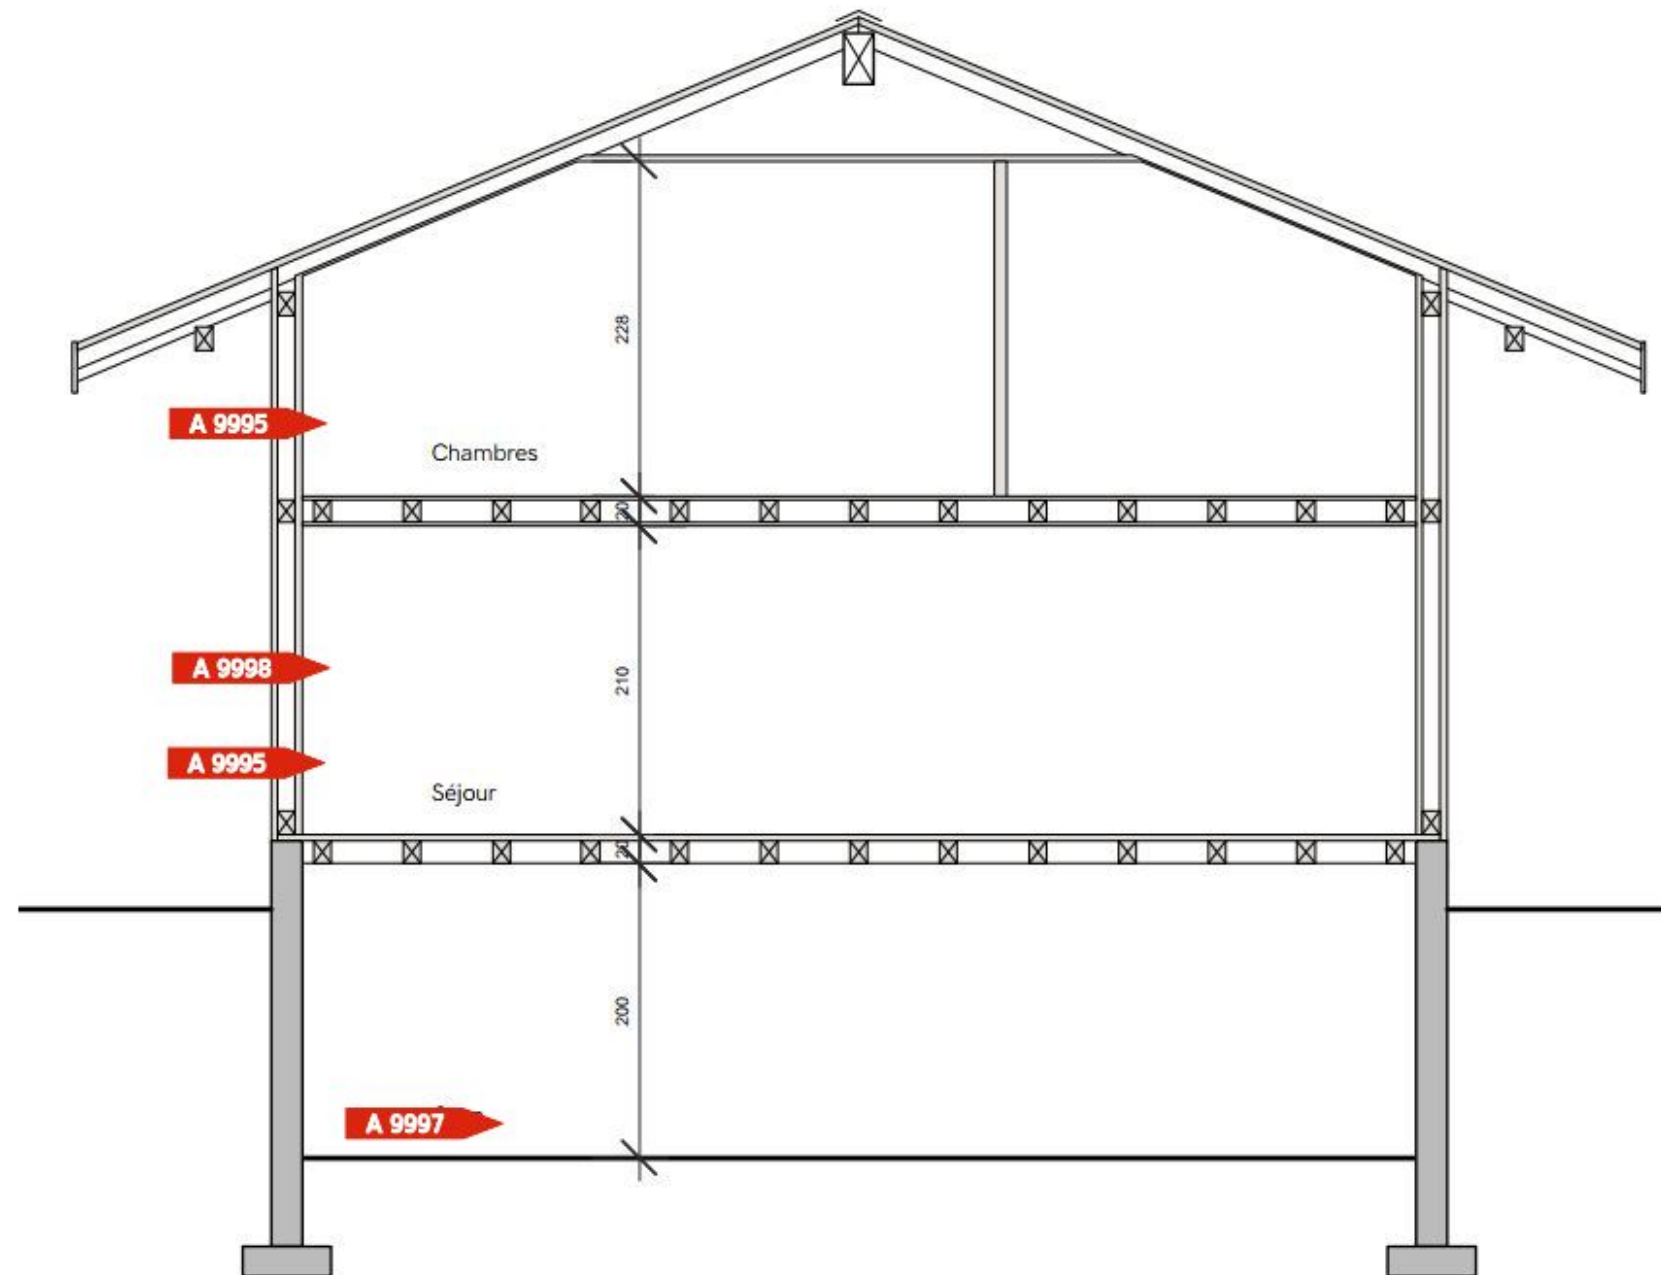
| ID plan | Coupe schématique |

| Localisation | | | Élément | | | | | Résultats | | | FaCH | | |
|---|---|---|---|---|---|---|---|---|---|---|---|---|---|
| Coupe schématique | Tous les étages | Salle de douche / Cuisine | 9995 | Gaine technique | Non défini | Installations | Non | a | D | 5 | III | Décharge type E / Voir tableau "conditionnement" | Non accessible. Susceptible de dissimuler des MSP. Des investigations supplémentaires seront nécessaires si la nature des travaux évolue. |
