## Rapport de repérage des matériaux et produits contenant de l'amiante

"Diagnostic avant travaux"

**RAPPORT N° : VD 2021 / No Camac 201 011**

Nom : Habitation / Rural  
Lieu: Chemin du Rosex d'Enbas No 6  
Propriétaire: Pasche Olivier  
Romang Gabrielle  
Parcelle: 7495 / Cne d'Ormont-Dessus

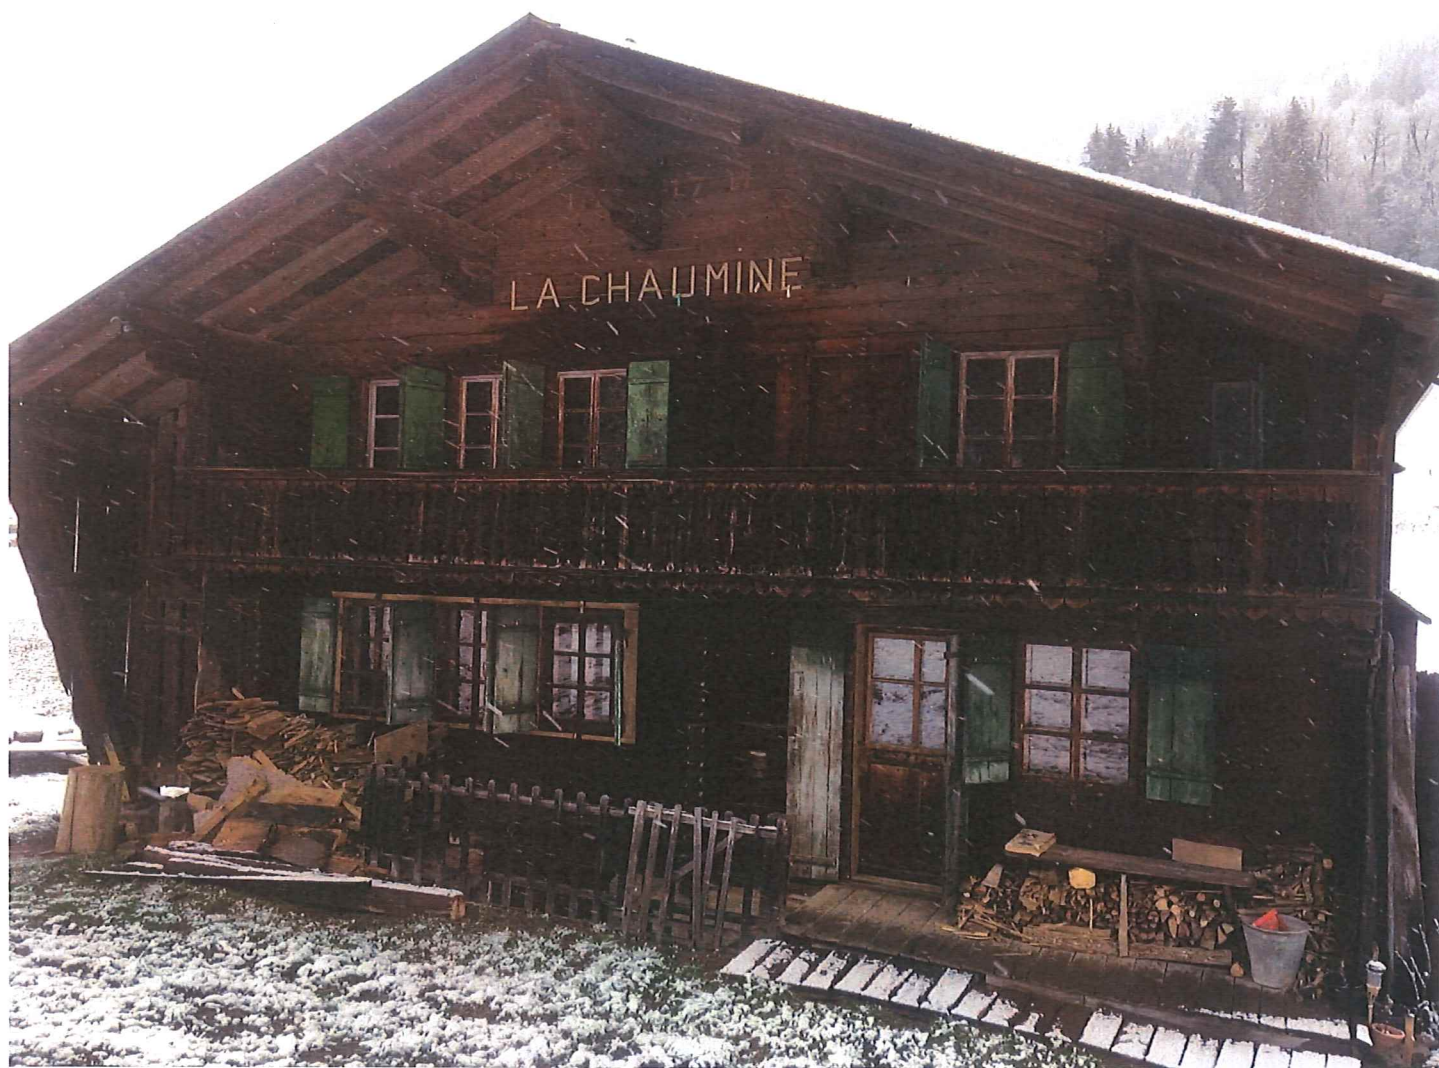
No 3 Mastic de 1 fenêtre (amiante par défaut)

☒ 3 Mastic de 1 fenêtre

Les travaux doivent être réalisés par des personnes formées à la dépose d'amiante fortement aggloméré. (Concerne éléments en fibrociment)  
(chapitre 2.11 du cahier des charges de l'ASCA version 1.3.1 du 29 juin 2018).

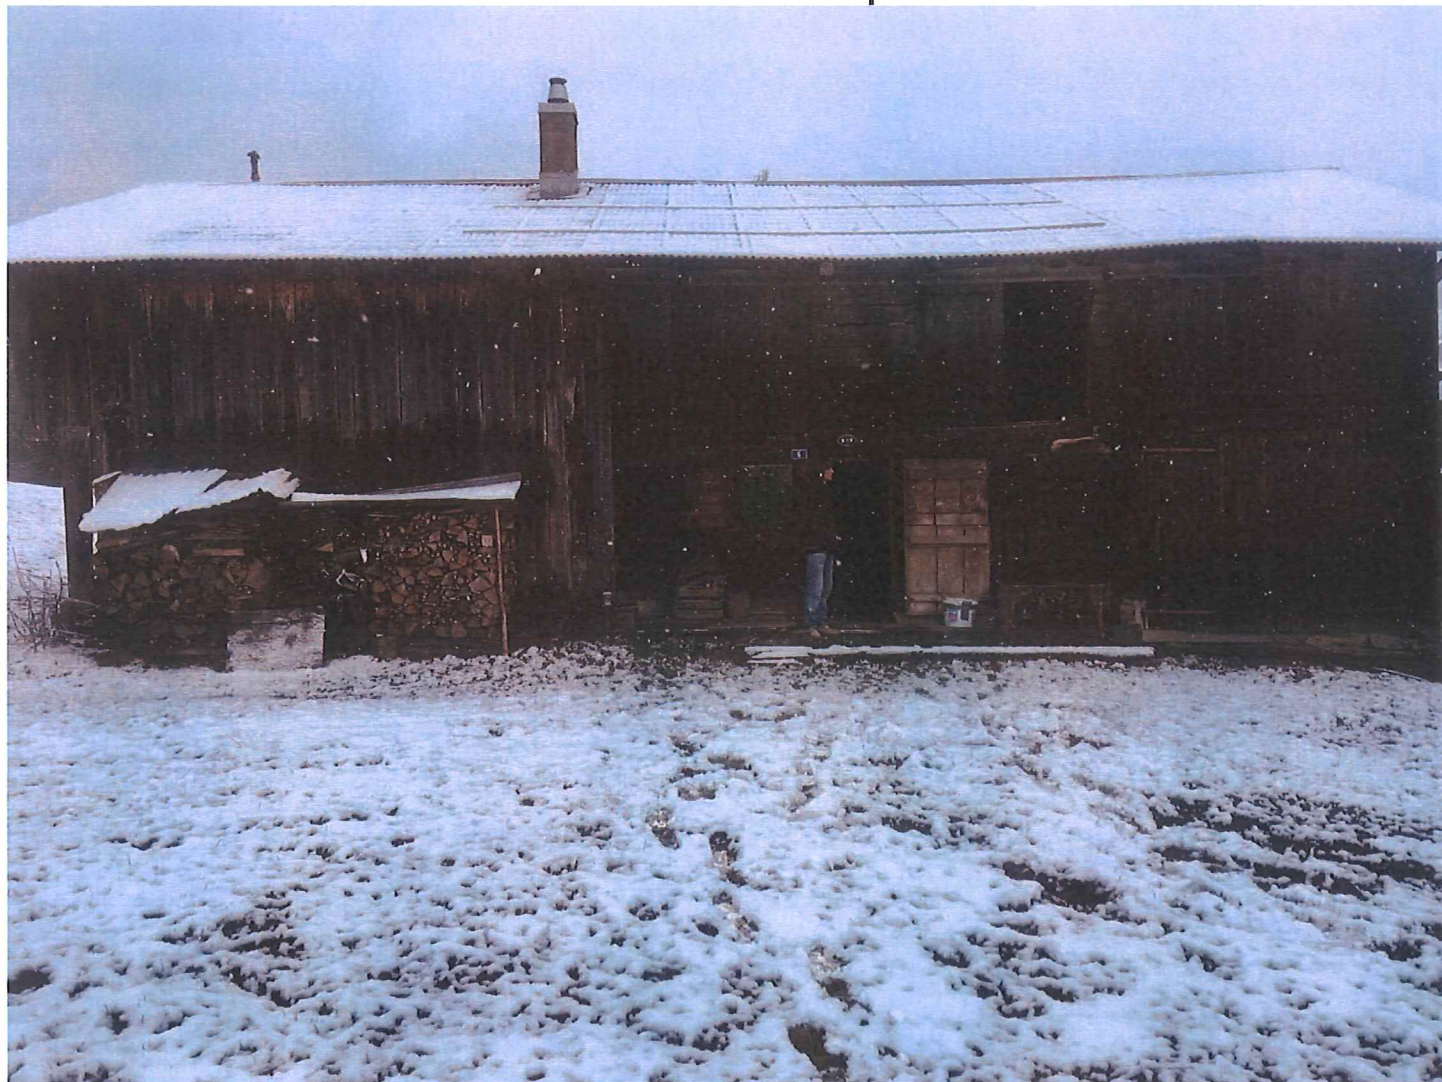
### 30. Plans et croquis

N°3 Mastic de porte-fenêtre  
amiante par défaut
