## EXPERTISE DE SECURITE ROUTIERE

### Commune d'Oppens

Examen pour l'amélioration de la sécurité routière en  
traversée de localité – Avant-projet

**Janvier 2016**

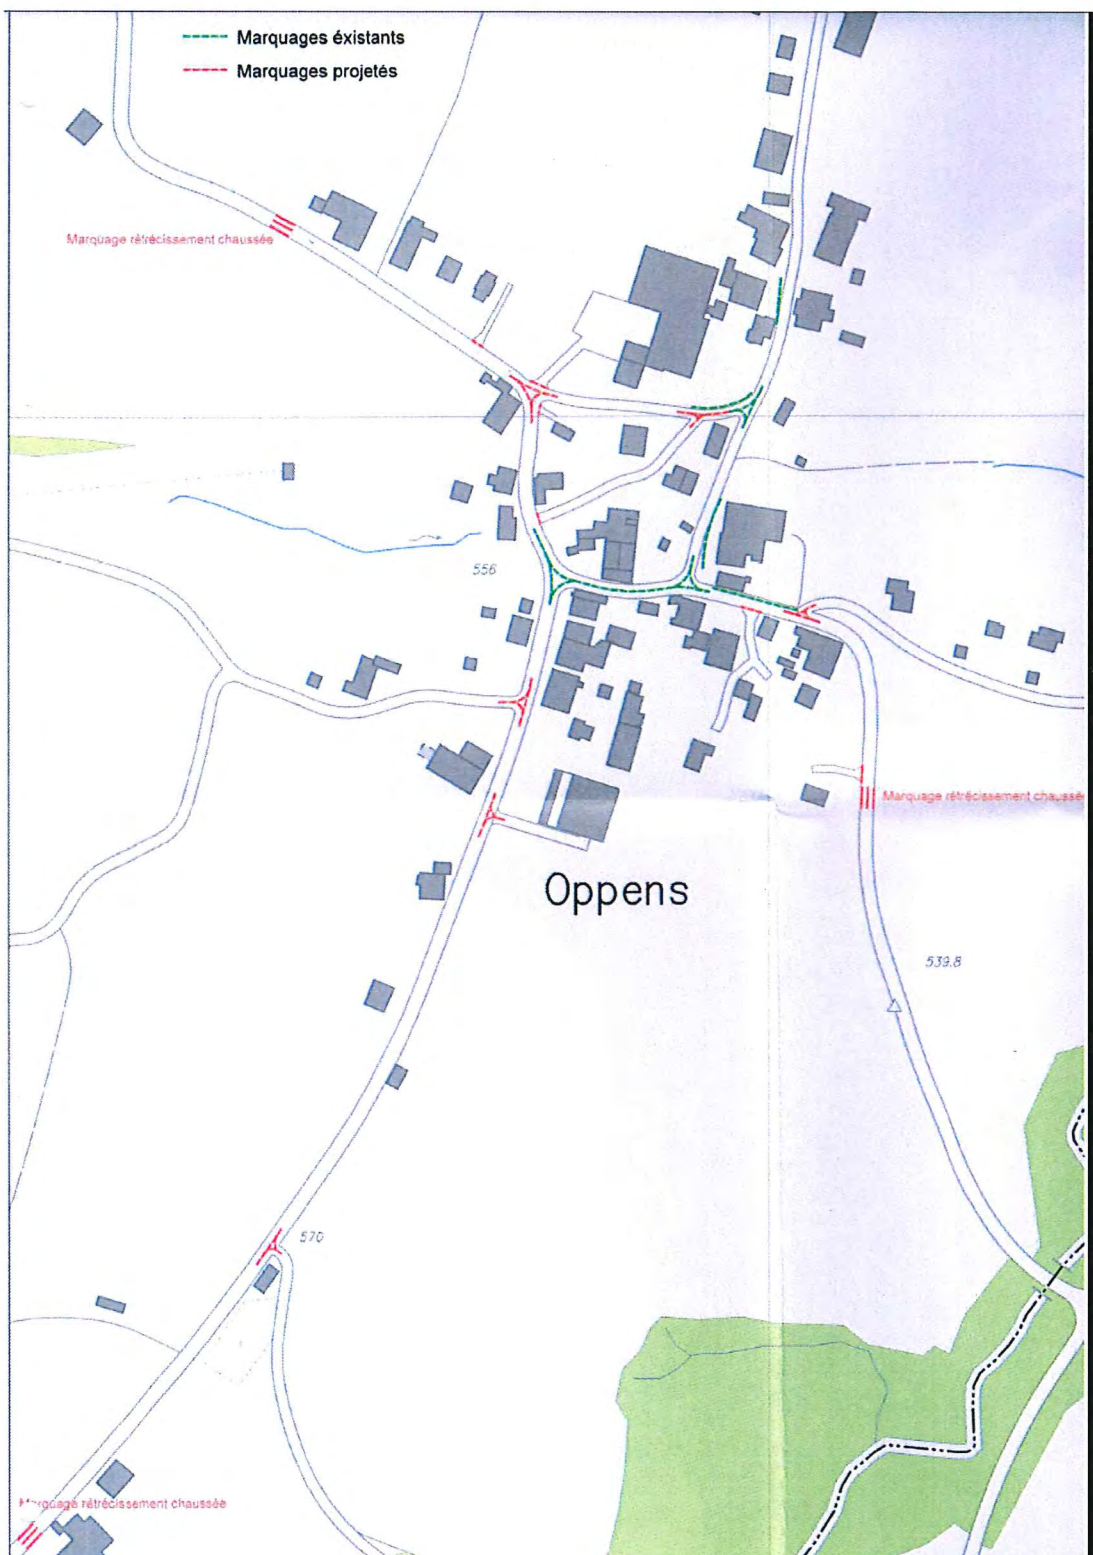
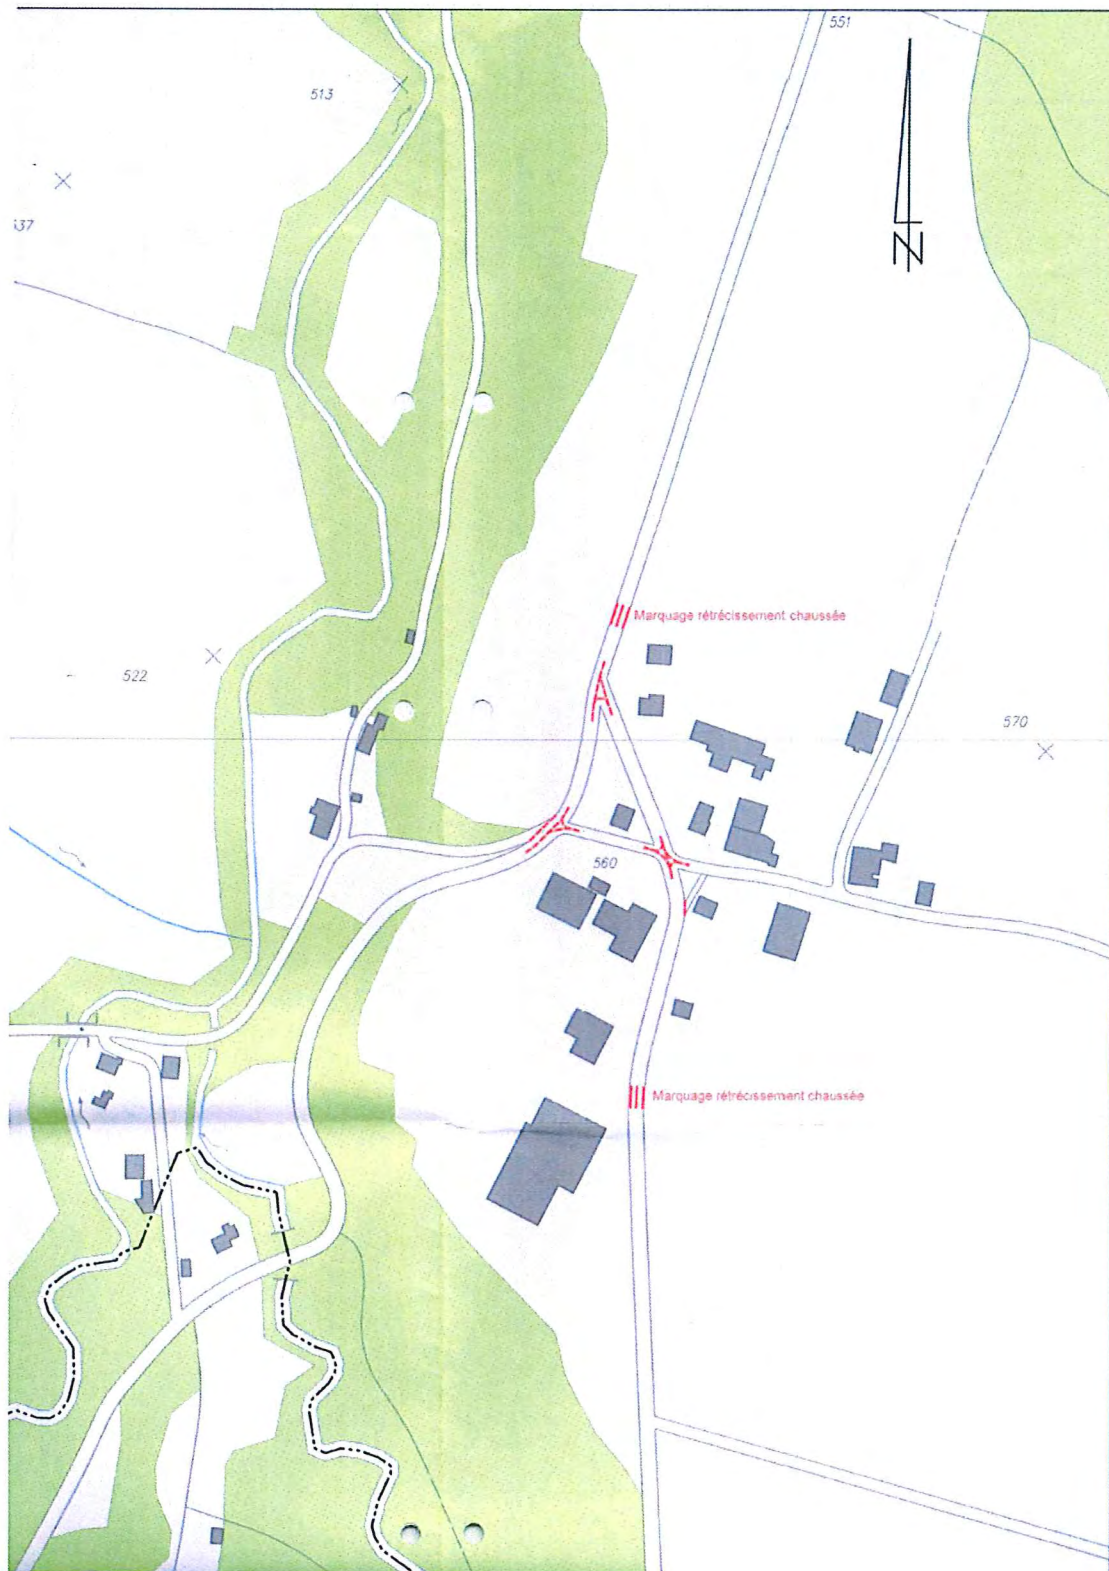
Deux plans présentant les marquages existants et ceux à réaliser (un certain nombre de marquages notés « à projetés » sont en fait déjà réalisés) nous ont été fournis.

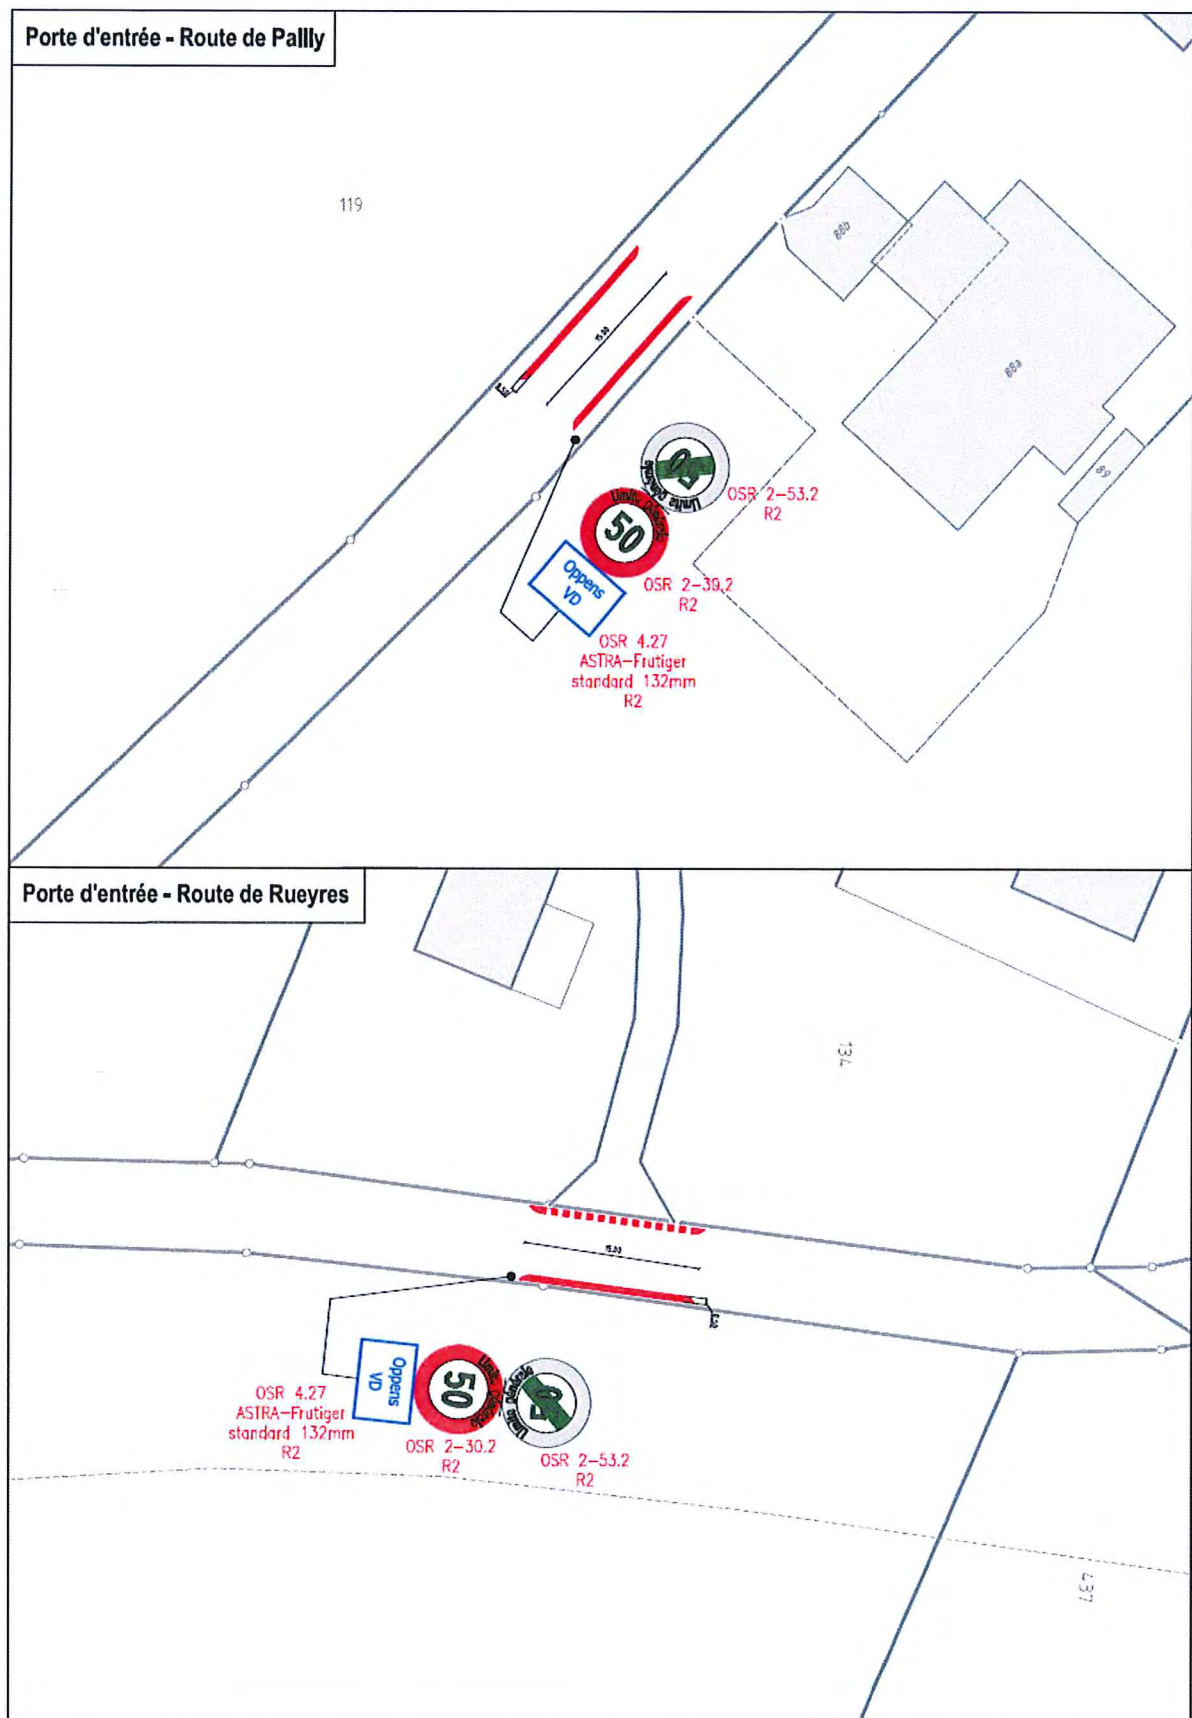
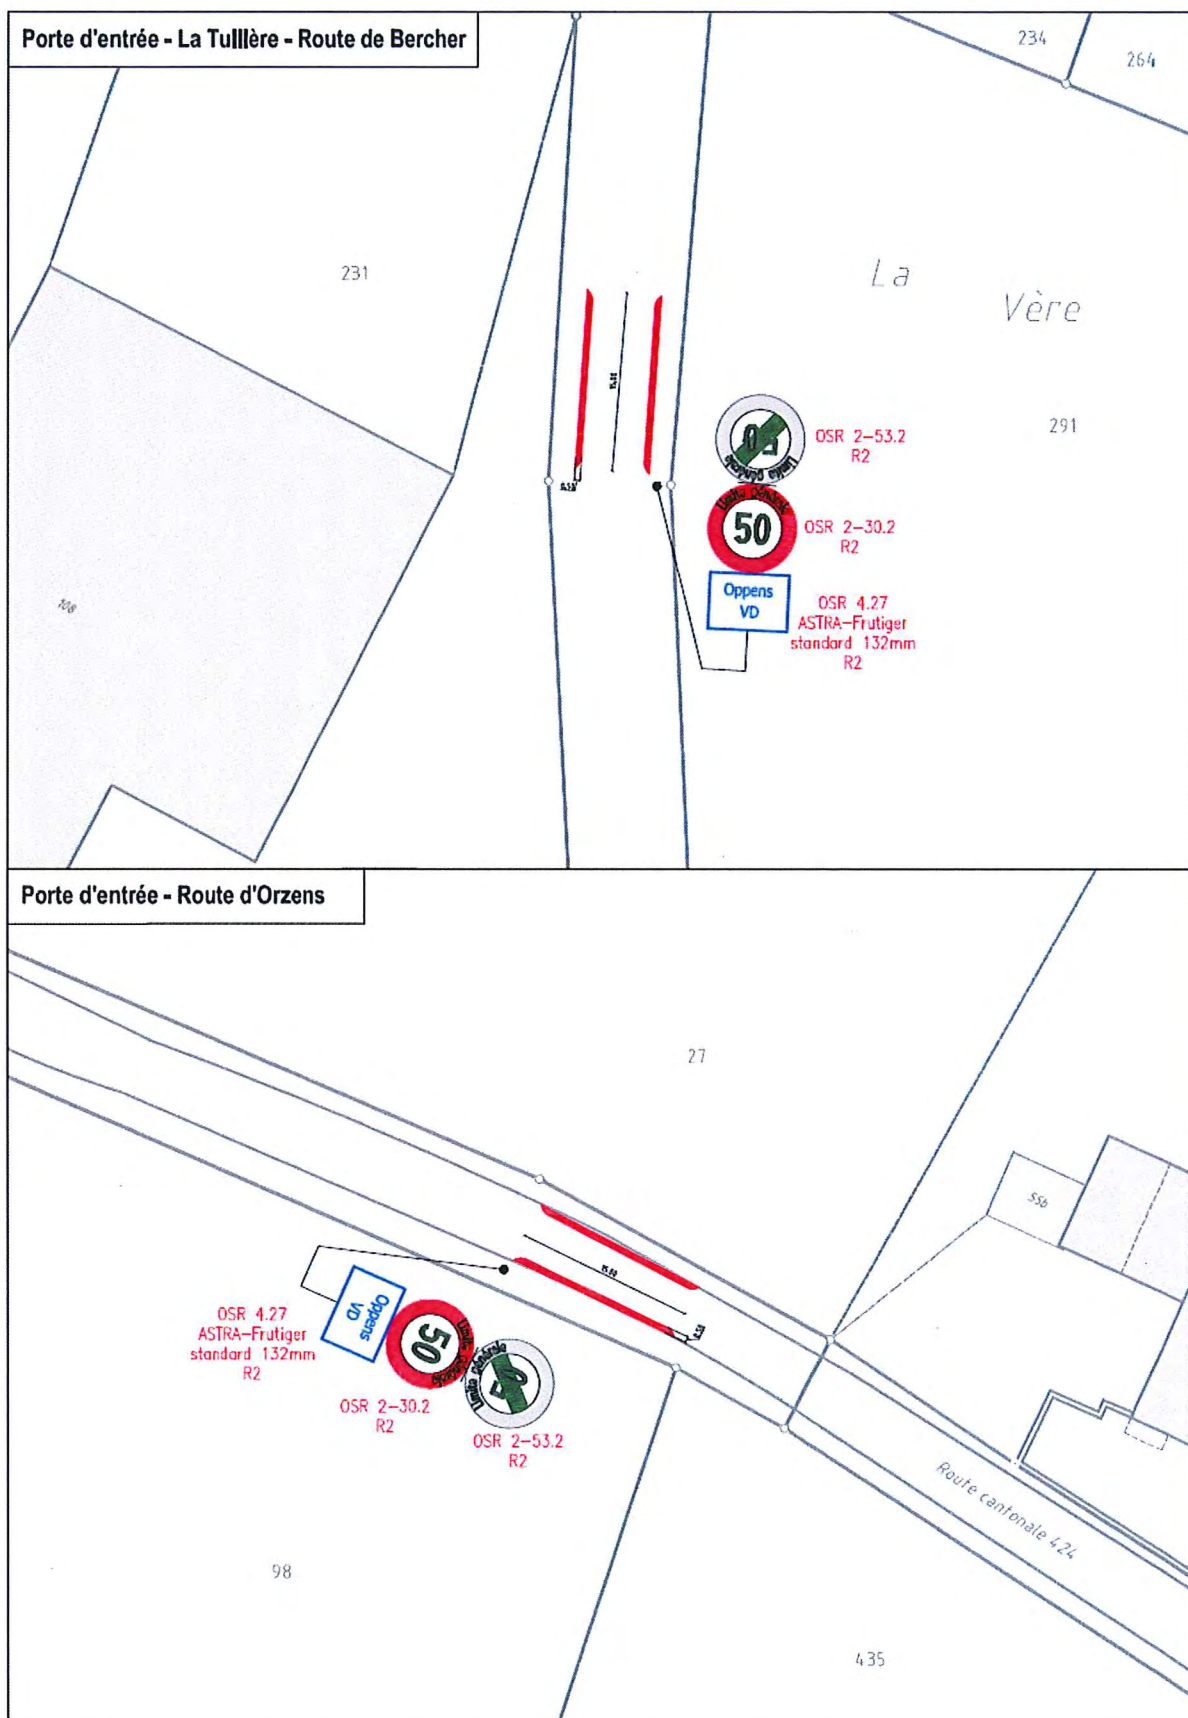
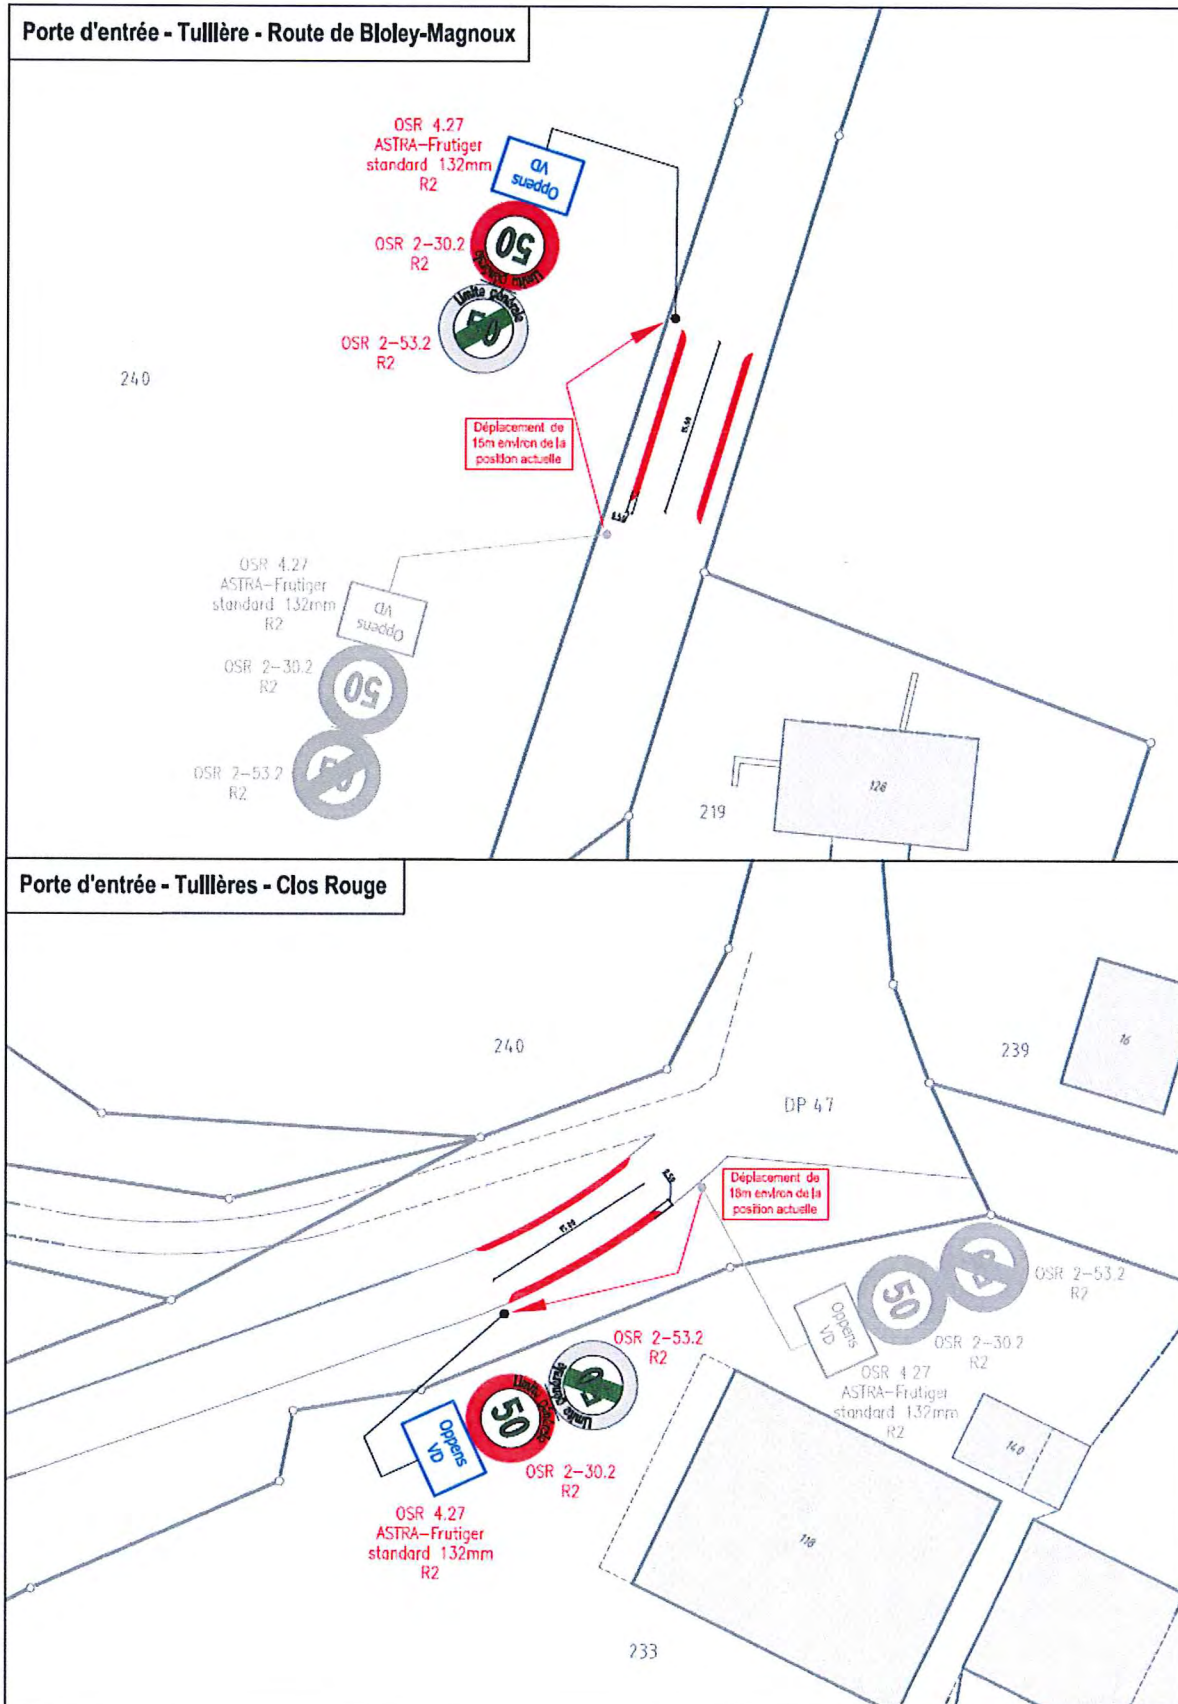
Actuellement, aucun éclairage public n'existe au niveau des portes d'entrée de la localité. Pour être « efficaces », il est important que ces ouvrages soient perceptibles et perçus en tant que tels. C'est pourquoi, il est conseillé de mettre en place un éclairage pour chaque porte externe. Ces travaux pourront se faire à plus ou moins long terme, à l'occasion de travaux de réseaux par exemple.

Au vu de ce qui précède, nous proposons un rétrécissement optique de la chaussée par marquages de bandes longitudinales à la peinture. Ceci pourrait être associé de part et d'autre de la chaussée (au niveau de l'accotement) à des aménagements latéraux (bacs à fleurs, plantation d'arbres, ...)

Ces aménagements nécessiteront le déplacement des panneaux d'entrée de localité de quelques mètres (jusqu'à une quinzaine de mètres) vers l'extérieur de la localité. Ceci concerne les portes d'entrée suivantes :

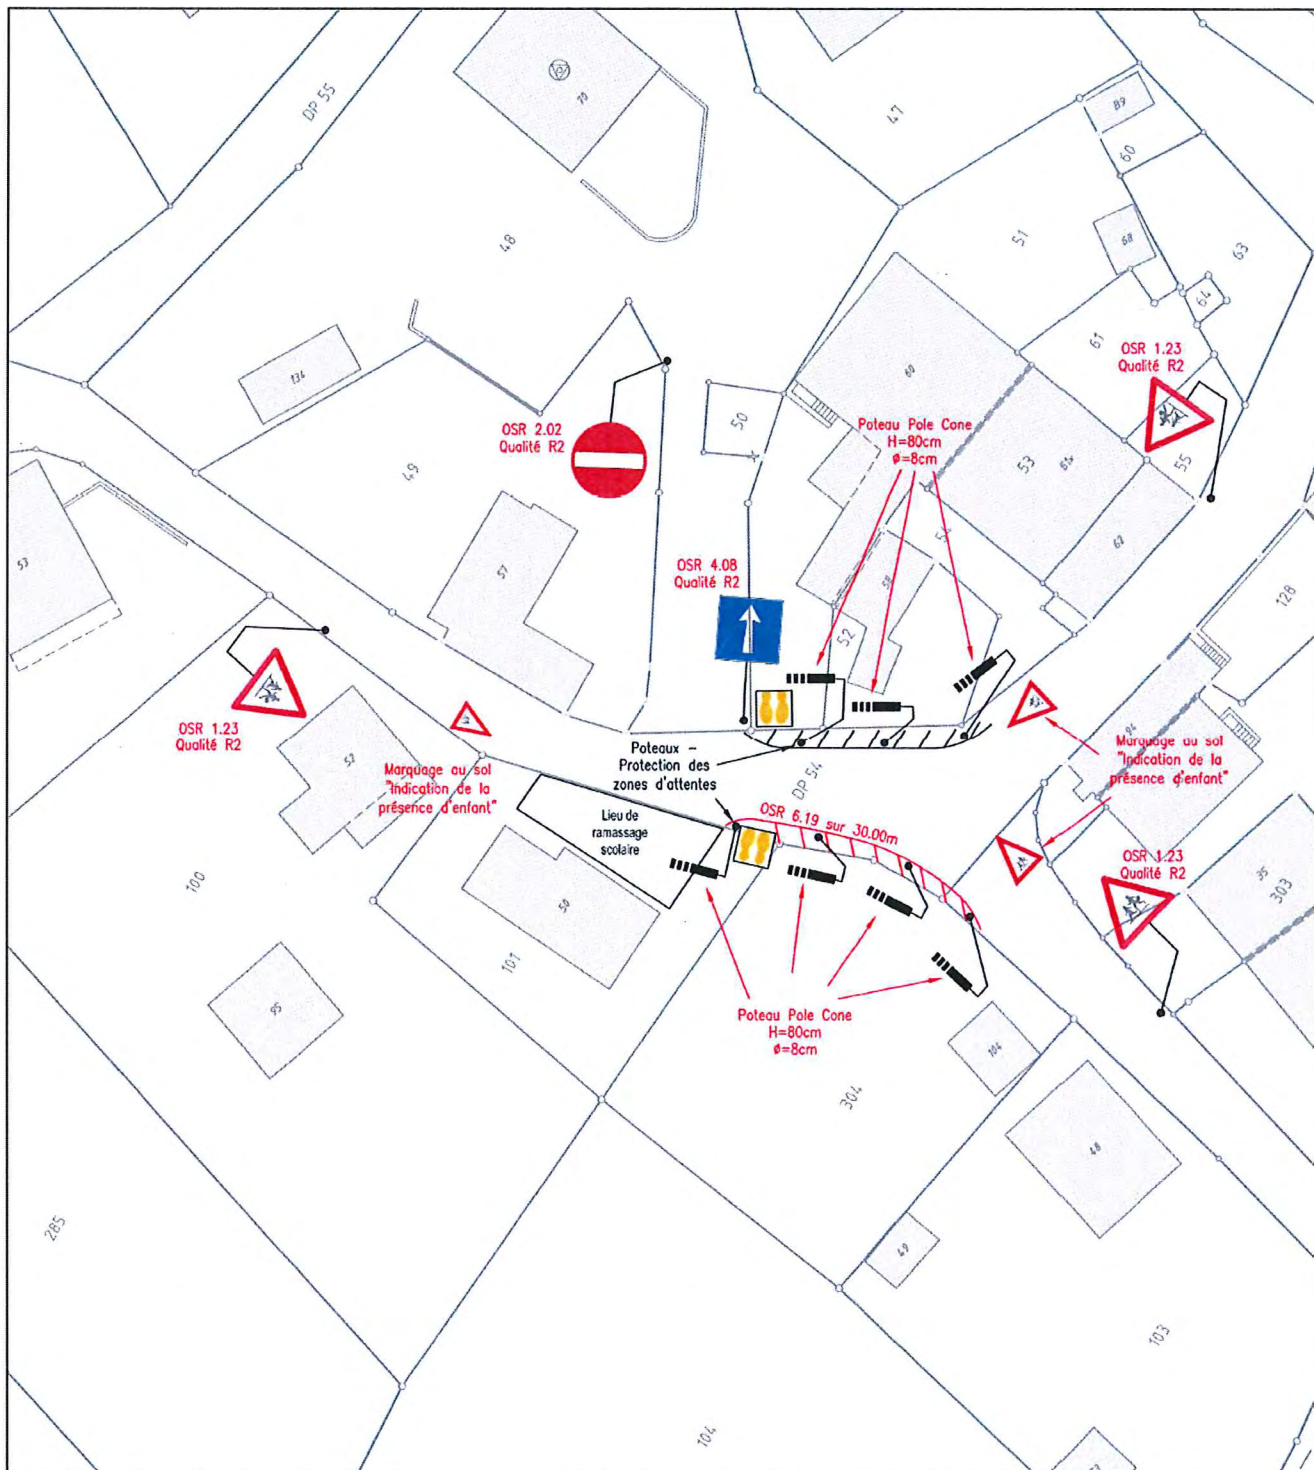
- Le débouché du Chemin du Collège au niveau de la croisée d'Oppens apparaît assez périlleux pour les automobilistes du fait de la très mauvaise visibilité à l'angle de la parcelle 49. Du reste, les usagers connaissant l'endroit évitent de circuler dans ce sens.

Si une signalisation spécifique ne peut pas être envisagée (la signalisation n'est pas faite pour régler des cas individuels), la création d'une porte d'entrée externe devrait inciter les automobilistes à adapter leur vitesse et rendre ce secteur plus sûr.

Les différentes propositions d'amélioration de la sécurité de la Croisée d'Oppens sont représentées sur plan en page suivante.
