# EXPERTISE DE SECURITE ROUTIERE

## Commune d'Oppens

Examen pour l'amélioration de la sécurité routière en traversée de localité – Avant-projet

**Septembre 2016**

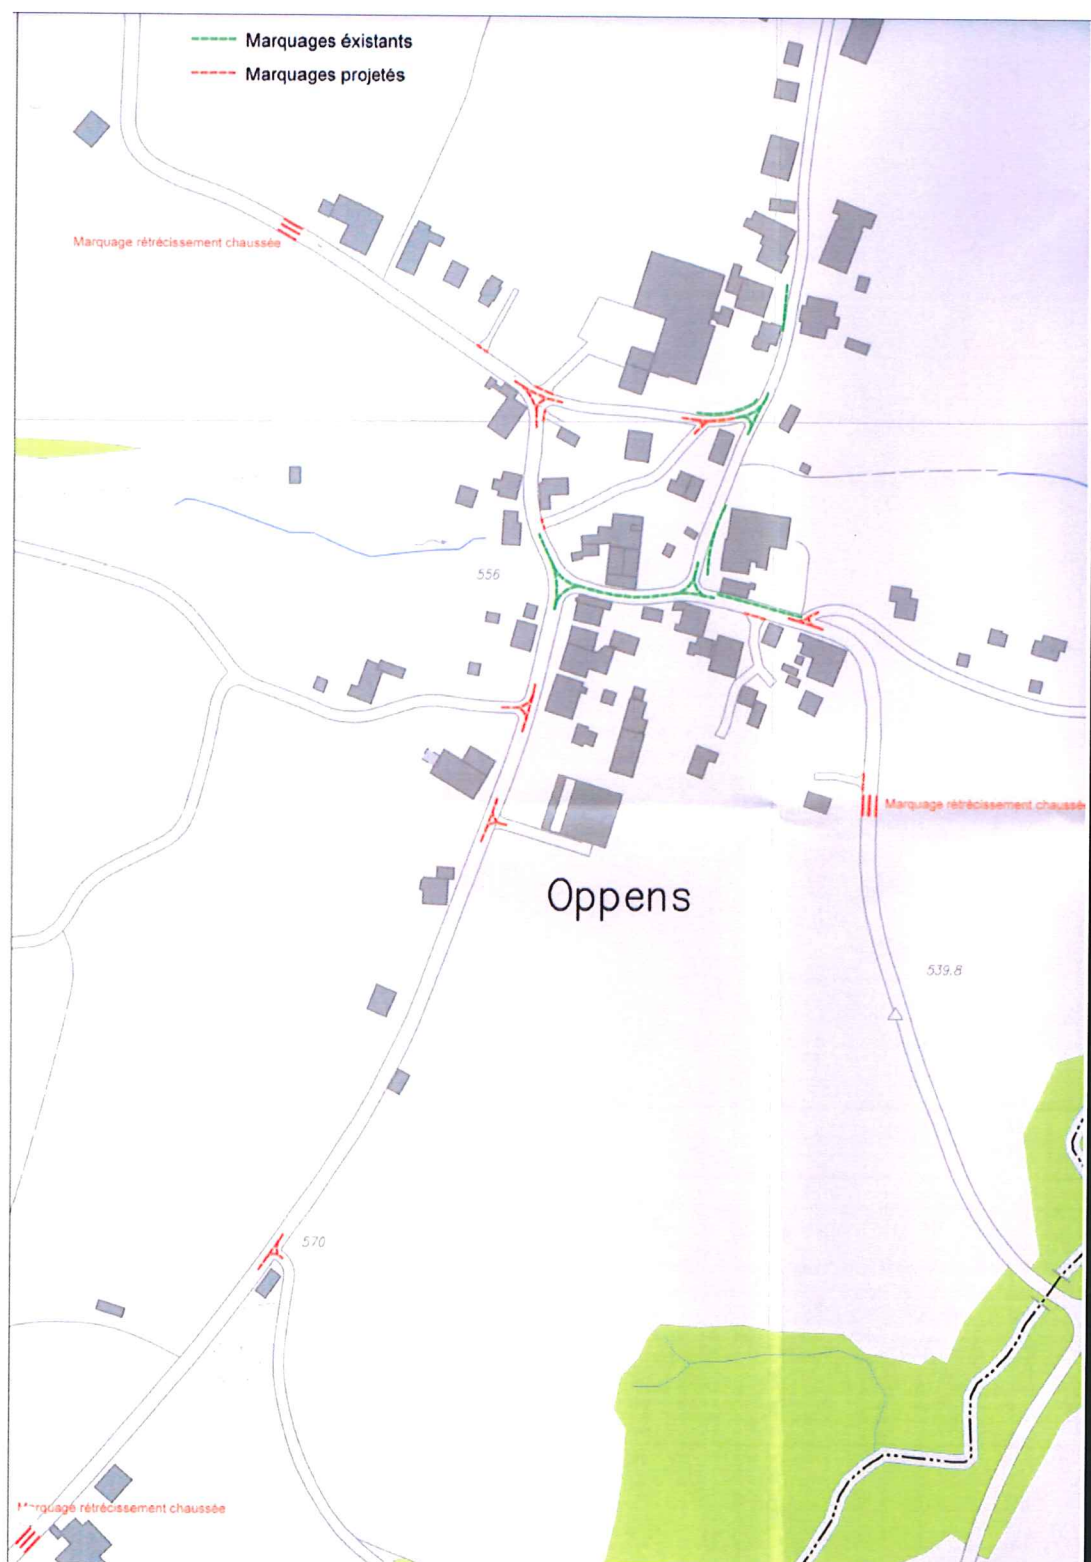
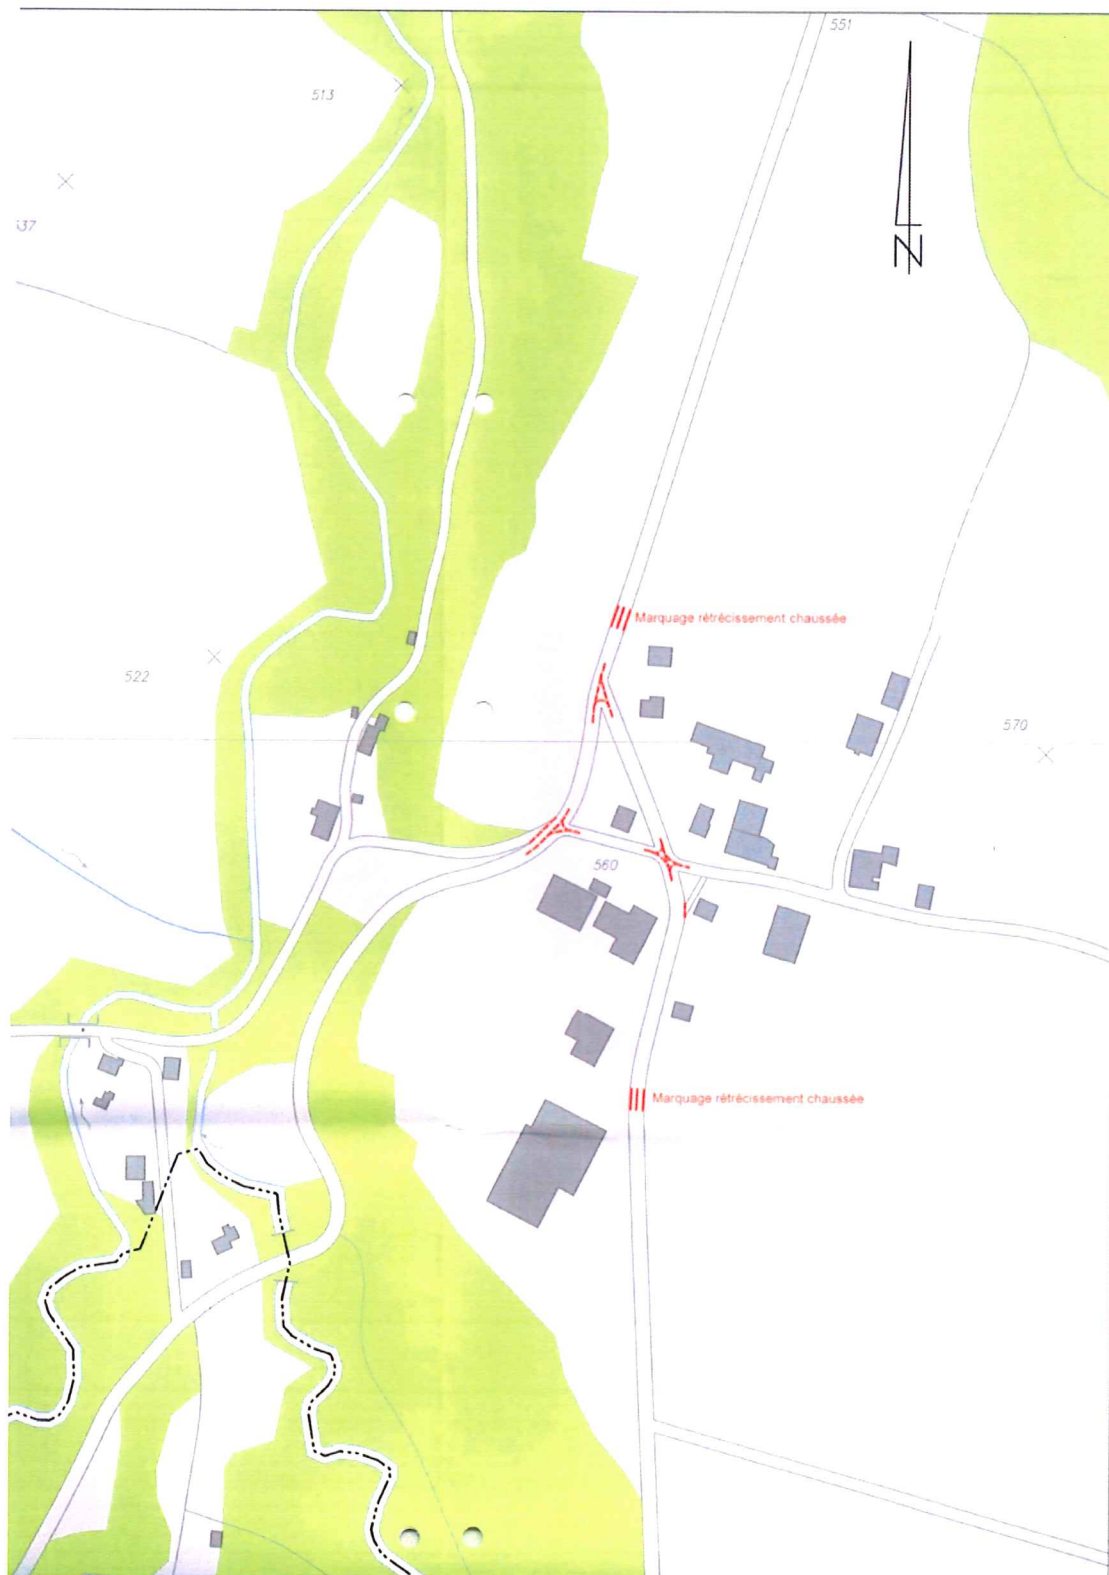
Deux plans présentant les marquages existants et ceux à réaliser (un certain nombre de marquages notés « à projetés » sont en fait déjà réalisés) nous ont été fournis.

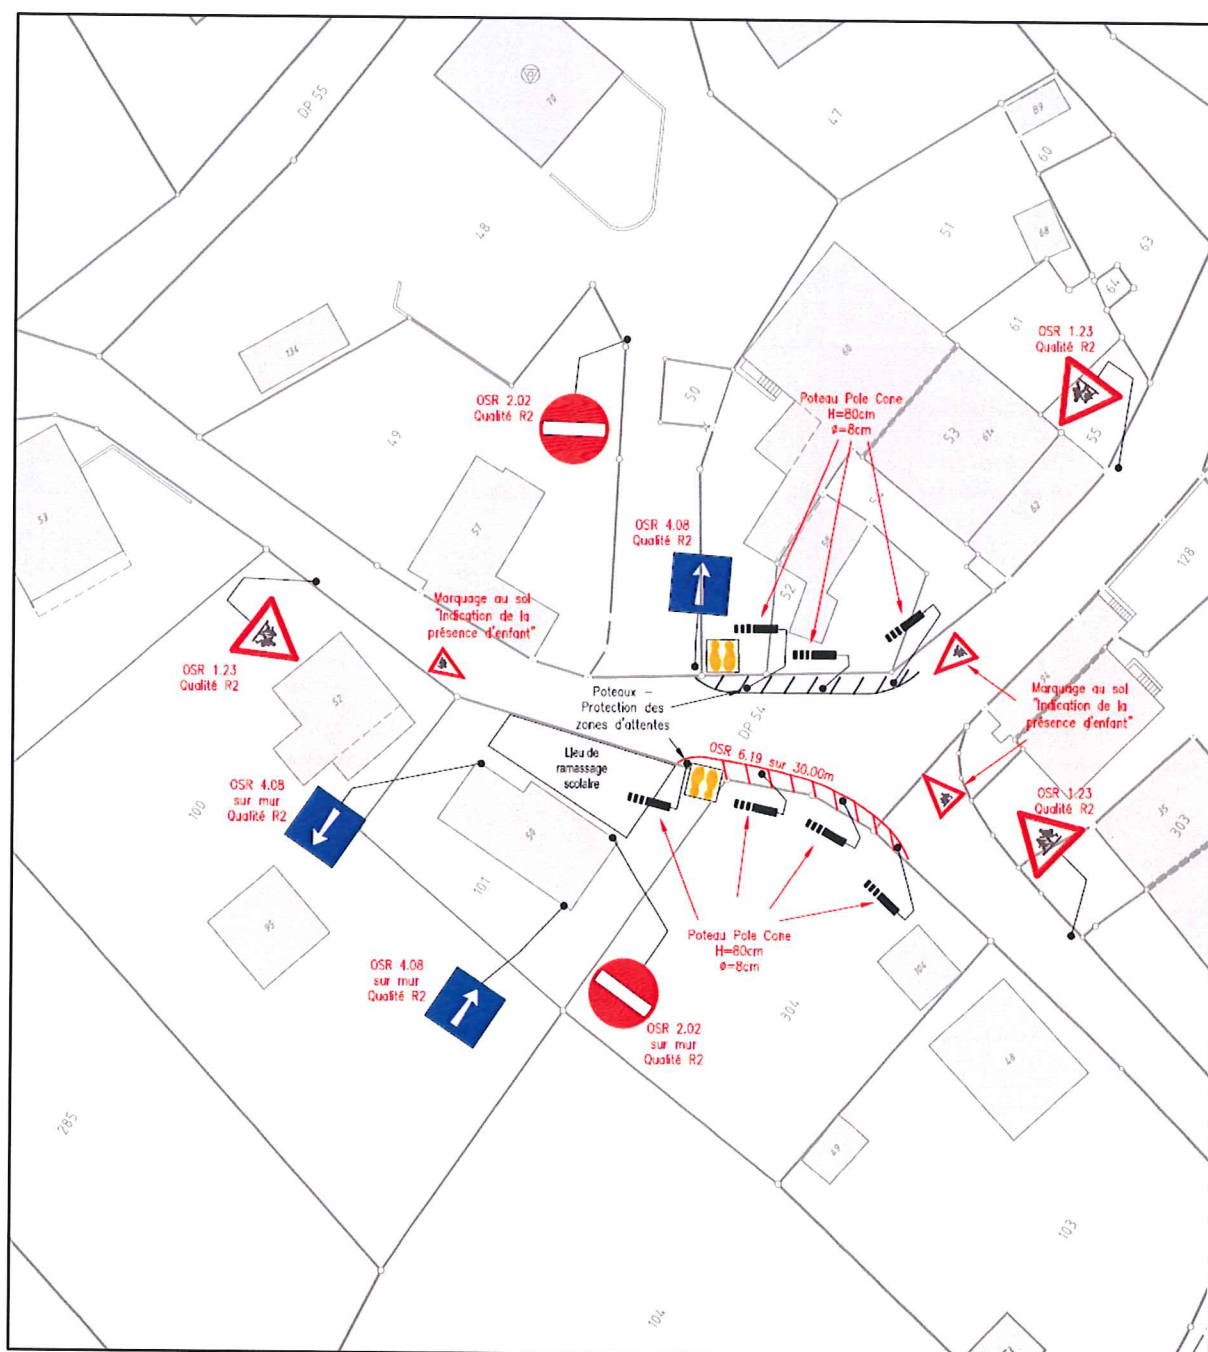
- Le débouché du Chemin du Collège au niveau de la croisée d'Oppens apparaît assez périlleux pour les automobilistes du fait de la très mauvaise visibilité à l'angle de la parcelle 49. Du reste, les usagers connaissant l'endroit évitent de circuler dans ce sens.

Les différentes propositions d'amélioration de la sécurité de la Croisée d'Oppens sont représentées sur plan ci-dessous.
