# Informationsveranstaltung zum Felssturz Blasbiel

Ereignisbewältigung / Überwachungsdispositiv / Bergungskonzept

Rovina + Partner AG, Büro für Ingenieurgeologie (Visp, Varen)

**Felssturz - Steinbruch Blasbiel**  
3942 Raron

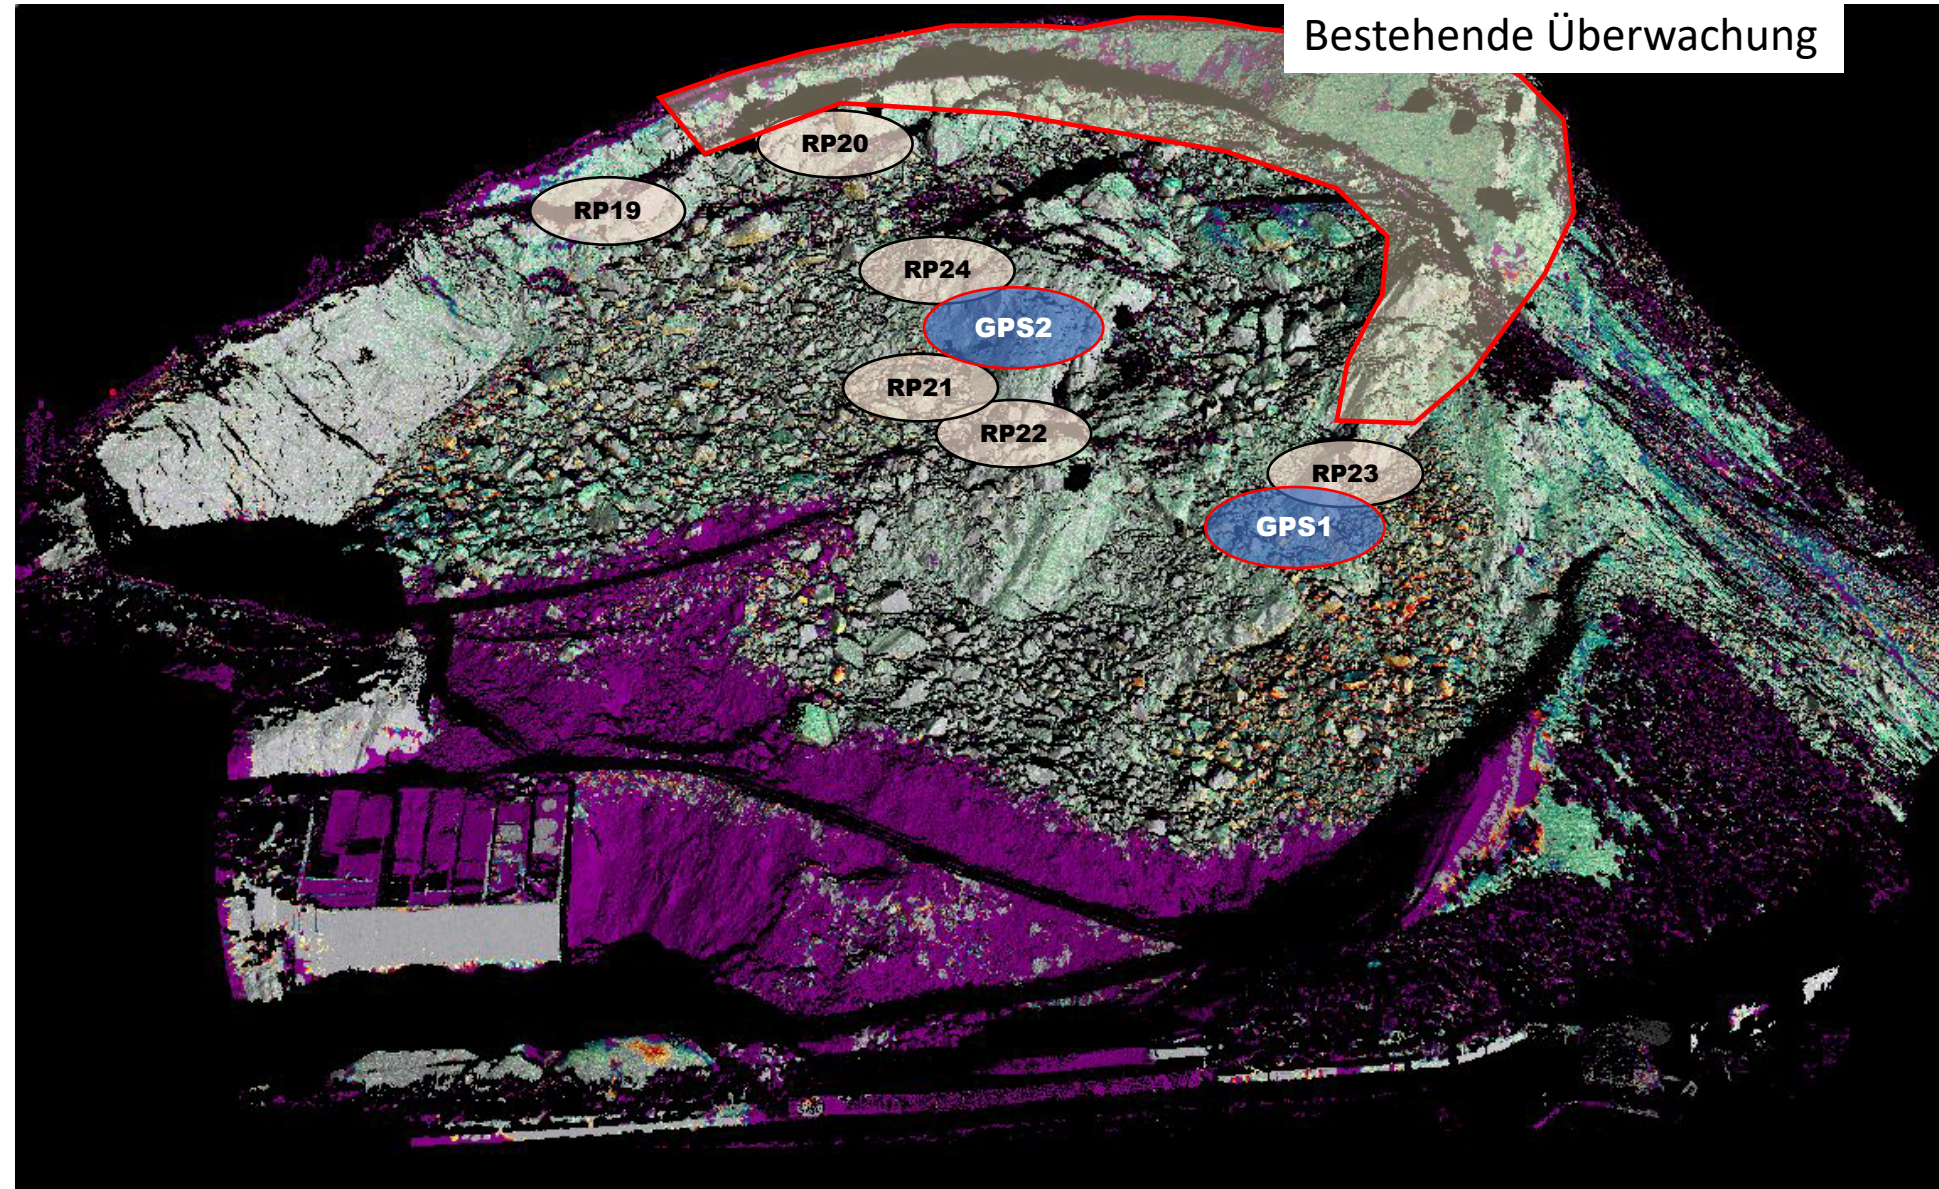
RP19 Neue Messreflektoren
-

GPS2 kontinuierliche GPS-Messstation

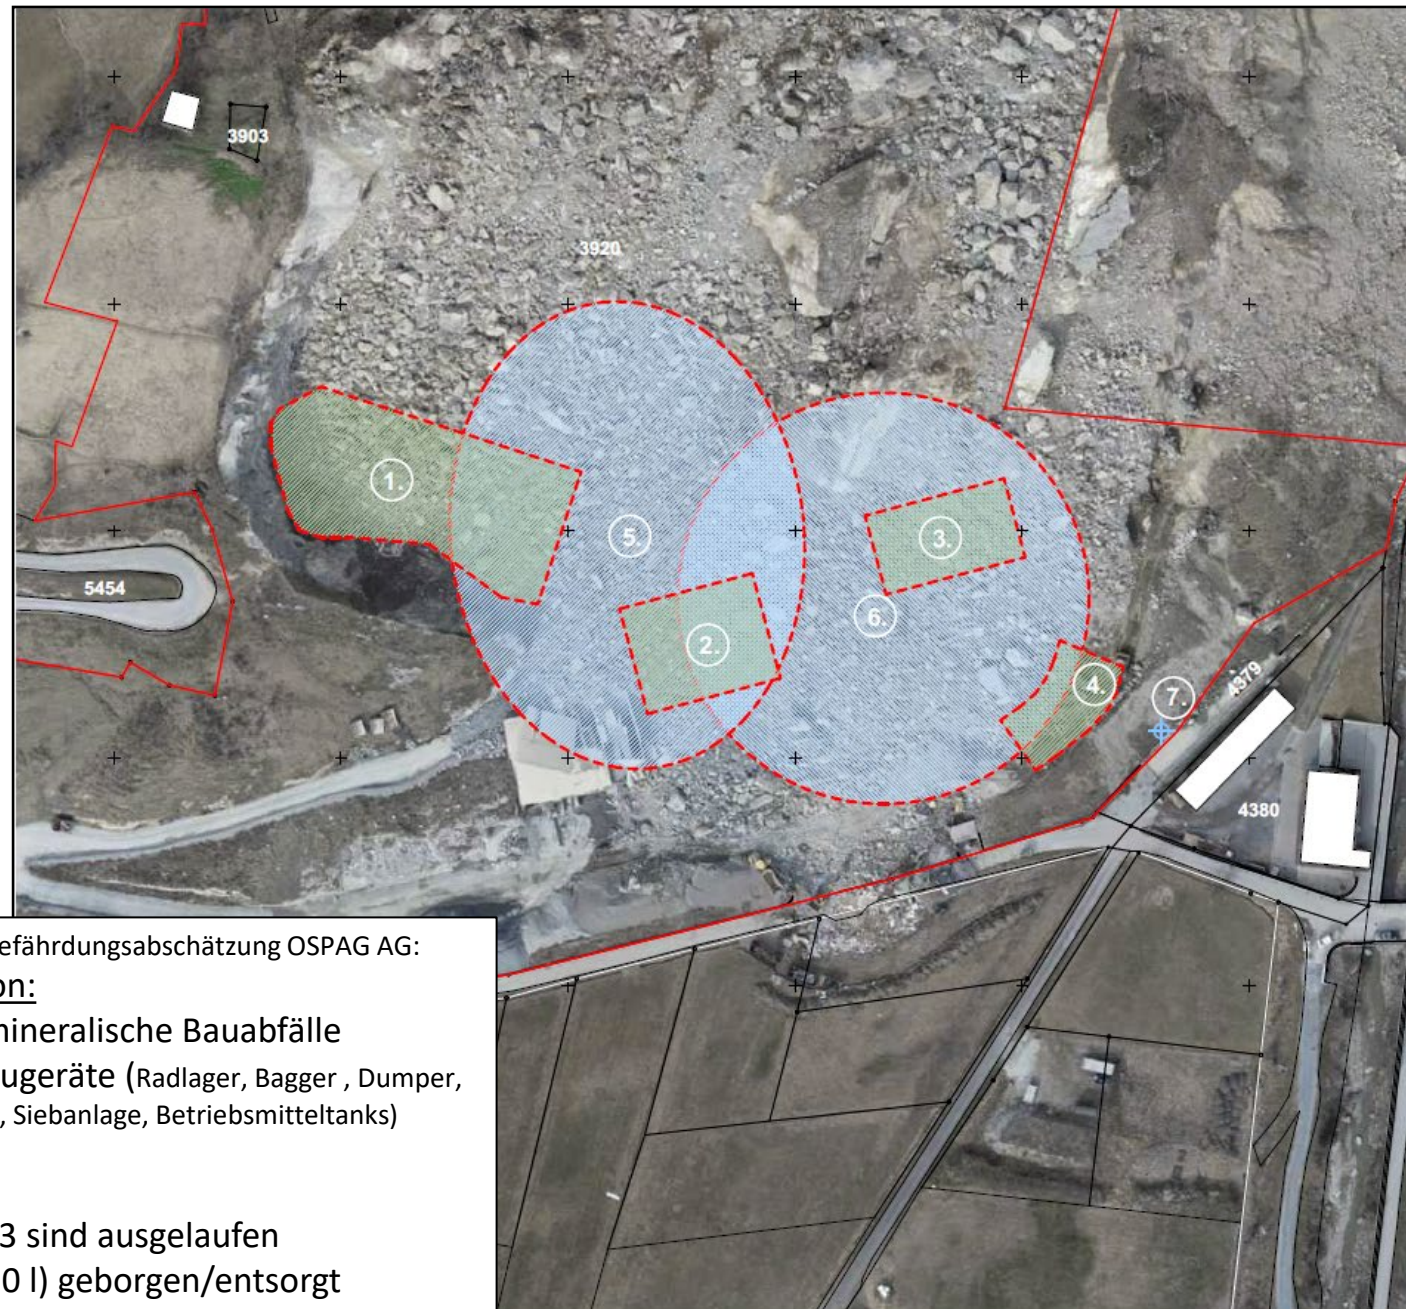
### Verschüttung von:

- 17500 m<sup>3</sup> mineralische Bauabfälle
- Mehrere Baugeräte (Radlager, Bagger, Dumper, Backenbrecher, Siebanlage, Betriebsmitteltanks)

### Diesel

- ca. 5 bis 6m<sup>3</sup> sind ausgelaufen
- ca. 10 % (550 l) geborgen/entsorgt

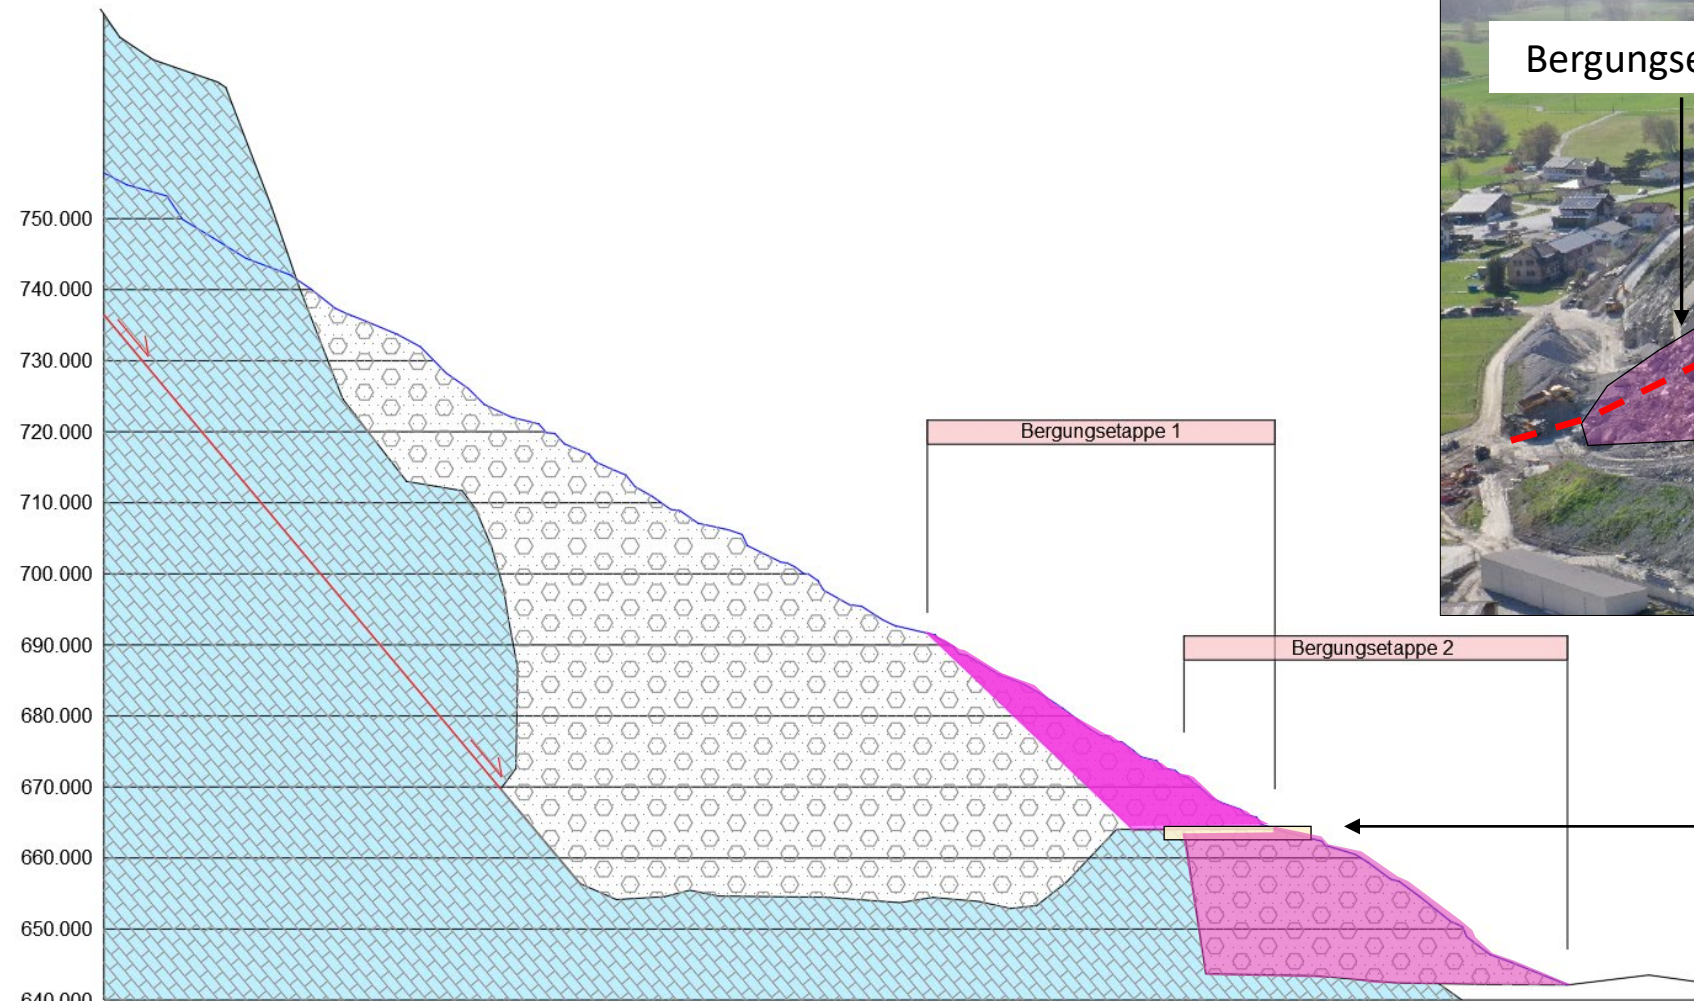
# Bergungsetappen im Profil (schematisch)

**Felsbrücke (bei Kote 664 m ü. M)**  
Beurteilung Stabilität Felsbrücke als Grundlage für die Bestimmung des weiteren Vorgehens
