**Municipalité de Gryon**

Préavis no 02/2022

***Réfection de murs et de barrières autour du Collège  
de Gryon***

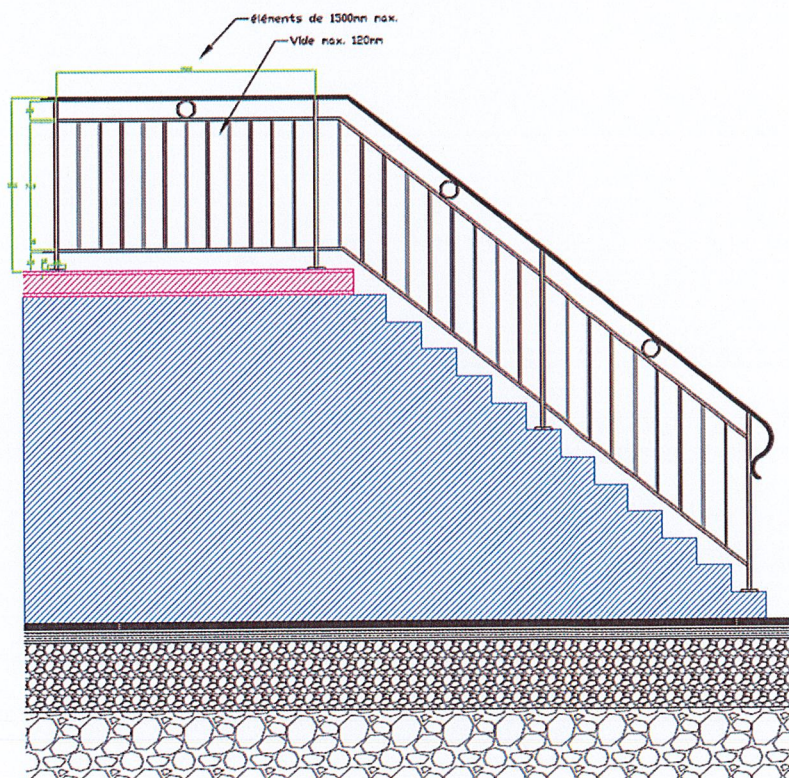
- L'état du béton, des marches et de leur nez est bon
- Les contremarches présentent quant à elles des traces d'usure dues aux intempéries mais il n'y a pas d'urgence à entreprendre des travaux car les défauts sont superficiels
- La main courante n'est plus conforme et de la corrosion de surface est présente à divers endroits

- Remplacer la barrière
