## Remplacement du passage supérieur PS Rc de Bougy

#### 01PS037 - PS RC de Bougy

m9. Protection des eaux souterraines

**Rapport hydrogéologique - pièce m9**

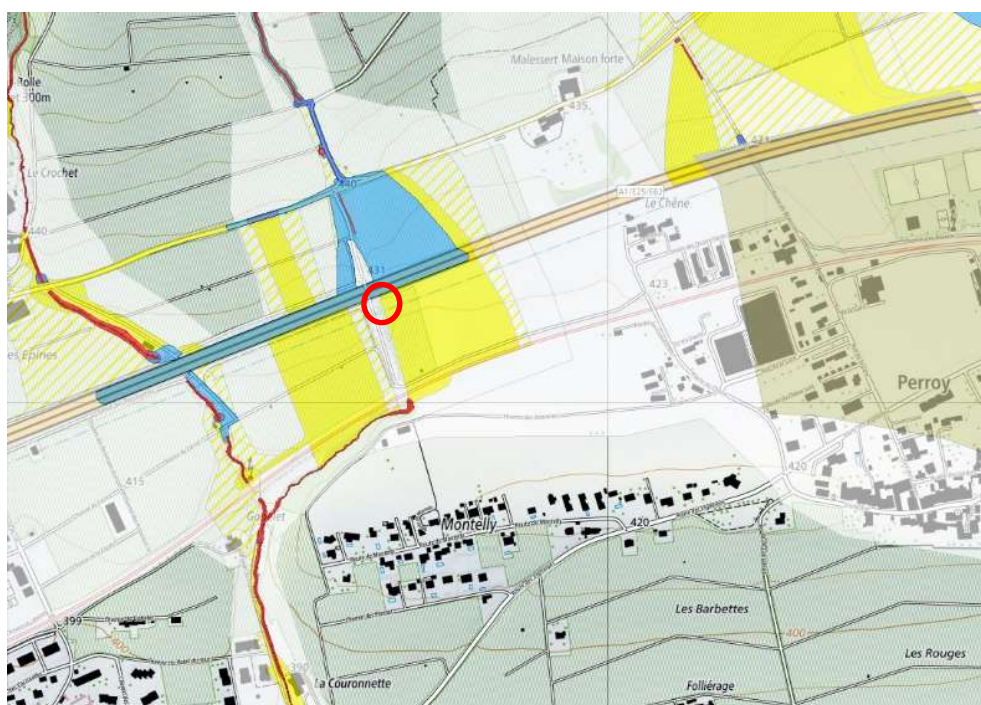
Figure 3 : Extrait de la carte des dangers d'inondation par les crues au droit du passage supérieur de la route communale de Bougy (cercle rouge), tiré du guichet cartographique cantonal du Canton de Vaud ([www.geo.vd.ch](http://www.geo.vd.ch))

A noter que le passage supérieur de la route communale de Bougy est affecté par un danger d'inondation par les crues de degré moyen (bleu) de classe de classe 3. L'intensité des inondations potentielles est donc jugée faible (hauteur de crue inférieure à 0.5 m ou vitesse d'écoulement inférieure à 0.5 m<sup>2</sup>/s) et leur temps de retour est jugé faible (temps de retour inférieur à 30 ans).

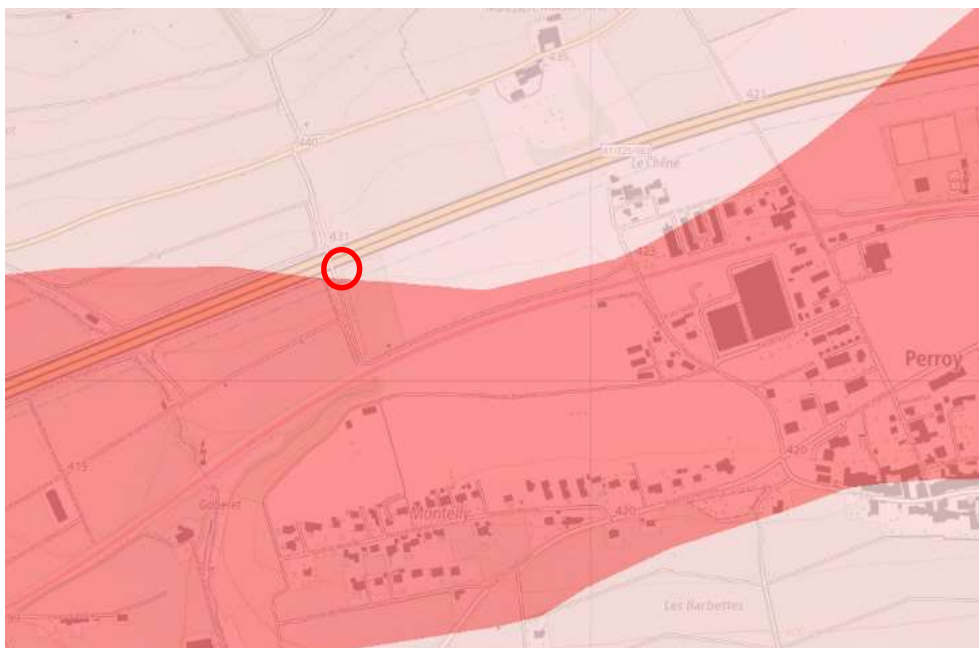
Figure 4 : Extrait des secteurs de protections des eaux souterraines à proximité du passage supérieur de la route communale de Bougy, en rose secteur üB, en rouge secteur Au, cercle rouge : passage supérieur de la route communale de Bougy, tiré du guichet cartographique cantonal du Canton de Vaud ([www.geo.vd.ch](http://www.geo.vd.ch))

Le passage supérieur de la route communale de Bougy est situé en secteur üB et à moins de 15 m en amont d'un secteur Au de protection des eaux souterraines. Du fait de la proximité directe d'un secteur de protection Au, en aval de ce passage supérieur, nous recommandons que les constructions et installations soient construites au-dessus du niveau piézométrique moyen des nappes d'eau souterraine, comme pour les projets en zone Au. Nous recommandons donc que la réalisation de ce nouveau passage supérieur garantisse que la capacité d'écoulement naturelle des aquifères ne soit pas réduite de plus de 10 % (annexe 4, ch. 211, al. 2, OEaux), bien que légalement cette condition ne devrait pas être imposée par les autorités compétentes en matière de protections des eaux souterraines.
