**COMMUNE D'AIGLE**

**PRÉAVIS MUNICIPAL N° 2021-04 du 8 FEVRIER 2021**

**LA RÉNOVATION DE L'ENVELOPPE DE L'HOTEL DE VILLE,  
DE SON ANNEXE ET À LA RÉAFFECTATION DES LOCAUX  
Place du Marché 1**

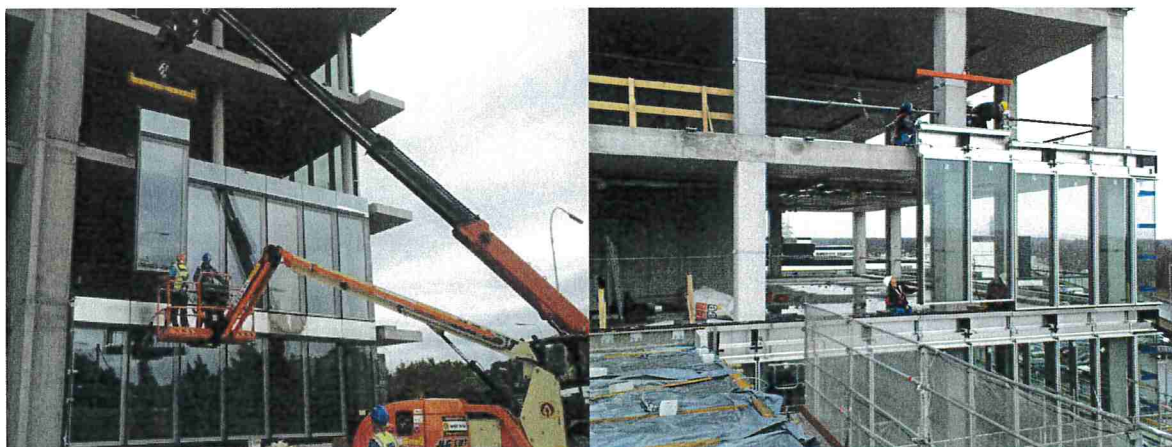
Le renouvellement d'une façade rideau est une opération invasive. Il s'agit d'un retour temporaire à un chantier de gros œuvre dans un bâtiment en exploitation. Les deux exemples suivants d'installation de façades rideaux sur des bâtiments en construction montrent bien l'impact de ce type de travaux.
