## MESSAGGIO DEL MUNICIPIO ALLA LODEVOLE ASSEMBLEA COMUNALE

### Progetto di ripristino danni del 06-07.07.2024 sulla strada forestale Selma-Braggio

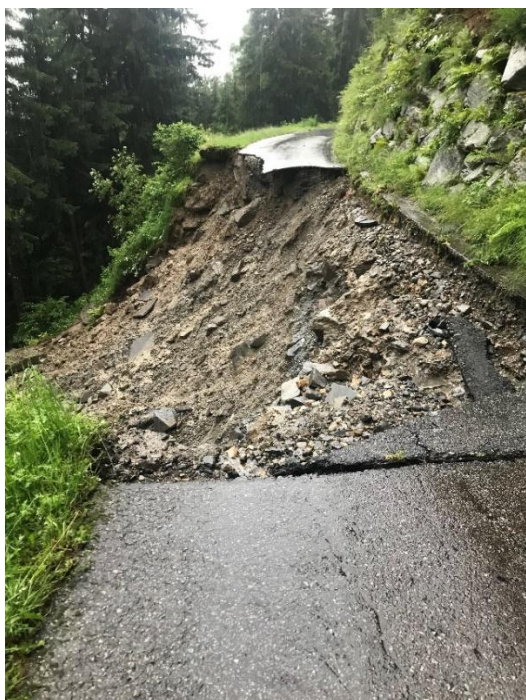
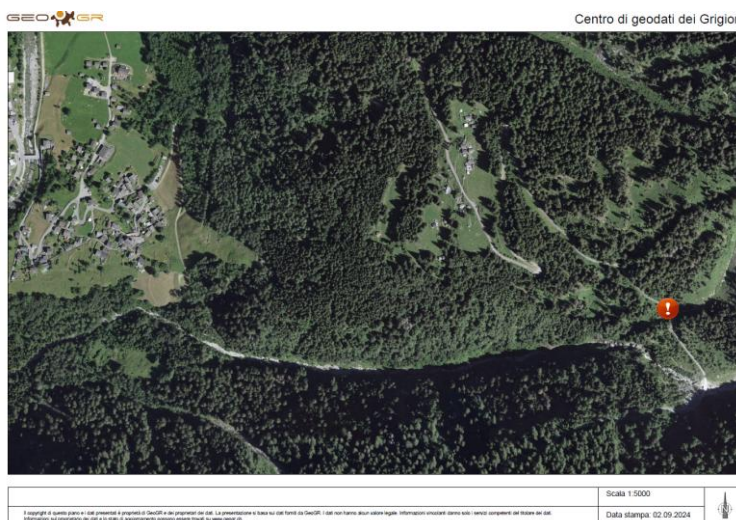
Durante la notte del 6 luglio 2024, il cedimento del muro di sostegno della carreggiata ha causato ingenti danni su una lunghezza di una ventina di metri e l'inagibilità della strada da poco prima della valle Auriglia direzione Braggio.

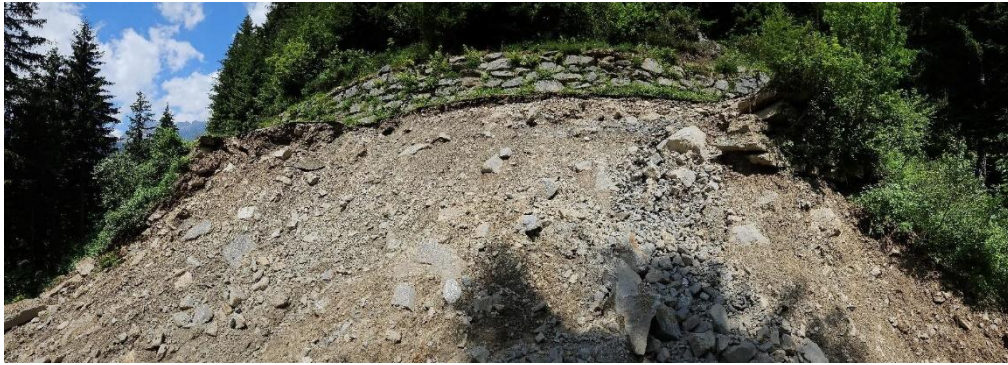
Durante il sopralluogo di constatazione si è potuta ricostruire la dinamica del cedimento del muro.

La causa principale può essere ricondotta all'esondazione del riale "Rià del Porton" all'altezza della strada (150 metri a monte della porzione collassata), a seguito della quale le acque sono defluite lungo il manto stradale sino al muro collassato dove ha trovato la via di tracimazione verso valle.

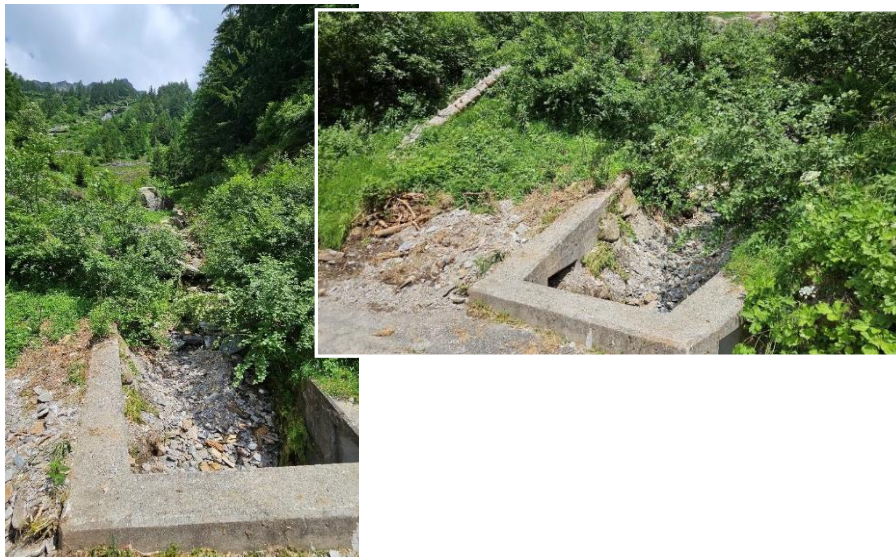
L'esondazione del riale è dovuta sia all'intasamento della vasca, completamente colmata da materiale detritico, sia a causa dell'incastro di un lastrone roccioso all'imbocco del tubo di scarico che attraversa la strada.

Tra i pericoli residui è stata individuata la possibilità di un nuovo intasamento presso la vasca del Rià del Porton. Si propone quindi l'asporto a breve termine del lastrone ancora presente e ulteriori 3-4 m<sup>3</sup> di materiale detritico.

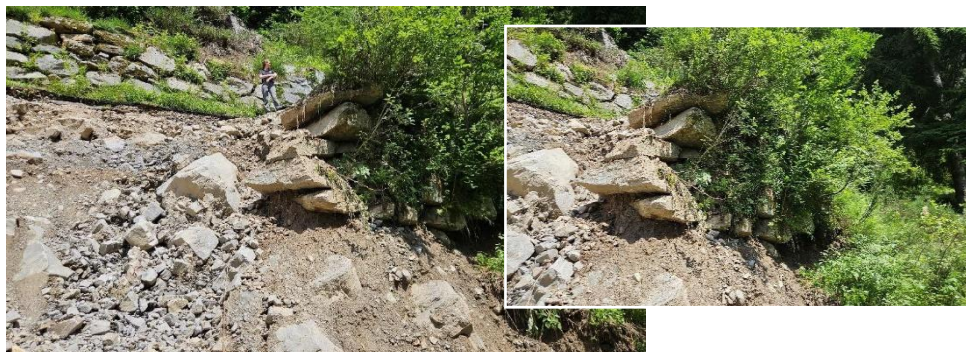
L'apporto di acqua nella zona del muro ha saturato il terreno sciolto (terroso) presente alla base dei blocchi, la densità del materiale è aumentata e la coesione è diminuita rendendo il tutto instabile. Il terreno si è dunque affossato e, in rapida successione, si sono prodotti i primi cedimenti del muro ciclopico (che hanno contribuito allo sviluppo di fessurazioni a tergo del manufatto e alla conseguente infiltrazione di acqua). Il successivo scivolamento del terreno alla base ha poi fatto crollare anche un tratto di strada di lunghezza ca. 20 m.

L'ispezione visiva presso la zona delle fondazioni delle ali del muro ciclopico rimaste in opera confermano la pessima fattura del manufatto e, in particolare, l'assenza di una vera e propria struttura di fondazione. La modalità di messa in opera non secondo lo stato dell'arte è dunque da ascrivere a concausa (almeno parziale) del collasso del manufatto.

In particolare, per quanto riguarda il rifacimento del muro ciclopico sono state valutate alcune varianti di fondazione, ritenendo maggiormente adeguata al caso la realizzazione di una fondazione con massello in calcestruzzo armato con doppia rete metallica.

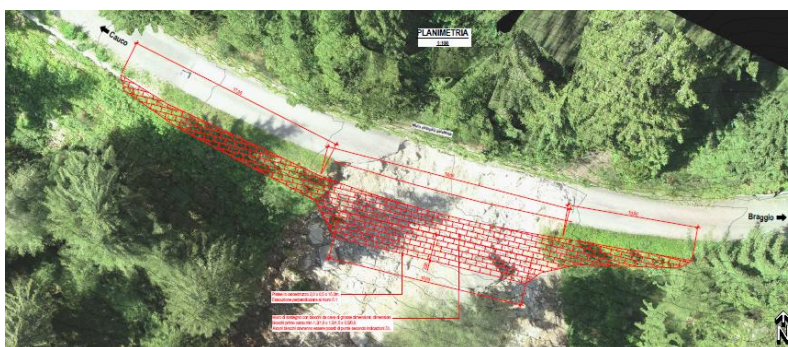
Il muro ciclopico raggiungerà un'altezza di 7-8 metri (parte centrale) e una lunghezza totale di ca. 46 m. Lo spessore del muro varierà a dipendenza dell'altezza, di principio sarà comunque costituito da massi ciclopici di grandi dimensioni. Si prevede inoltre, la posa di un pacchetto drenante, la costruzione del manufatto di sostegno con massi ciclopici, l'eventuale rinforzo e legatura dell'intera struttura del muro (in valutazione), il riempimento a tergo del manufatto costituito con materiale drenante parzialmente costipato. La posa degli strati bituminosi avverrà a primavera 2025 inoltrata. Durante la posa dello strato carrabile sarà da prevedere una "guscia" di asfalto atta a impermeabilizzare il giunto tra asfalto e lastre/muro di controriva.
