## GRUNDLAGEN

| <b>Objekt</b><br><b>KO G</b> | <b>Nr.</b><br><b>6</b> | <b>Benennung / Lage</b><br>ehemaliges Rest. Schweizerhaus,<br>Wohnhaus / Oberdorf Kirchplatz 2 | <b>Erstellungsdatum</b><br>23.9.2000 | |
| <b>Bezeichnung</b><br>Kulturobjekt Gebäude | | <b>Koordinaten</b><br>733'425258'620 | <b>Grundstück Nr.</b><br>34 | <b>Versich. Nr.</b><br>17/18 |

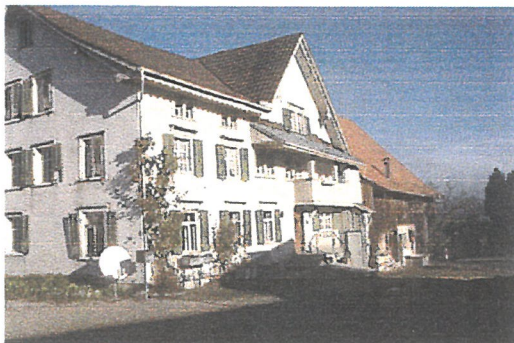
Zweistöckiger, trauffrontiger Riegelbau unter Kreuzfirst. Überdachter Balkon. Die Scheune ist unter gleichem First aufgebaut. Biedermeierliche Fenster. Einfache Fensterverdachungen. Älterer Eternitschirm, früher verschindelt. Kleine Treppe zur Eingangstüre. Brunneninschrift: 1891, städtlicher Kachelofen: 1796. Klassizistischer Schrank (schützenswert). Bis 1977 Gaststätte. Geschnitzte Flugrafe. Rückseite: Fensterwagen unter Klebedächern am Hauptbau erhalten. Anbau biedermeierlich. Schützenswert ist primär das Wohnhaus wegen bedeutender Stellung am Kirchplatz, und als Beispiel des häufigen Giebelhauses mit nachträglich gebautem Querfirst und biedermeierlich gestalteten Fenstern. Ein allfälliger Ersatzbau der Scheune hat sich gut ins Ortsbild einzupassen.

- Gesamtform schützenswert

- Schutzplan mit Vorschriften
