R021 Baueingabe 1303 - GRUNDRISS DACHSTUHL - ANSICHTEN

FASSADENSANIERUNG:

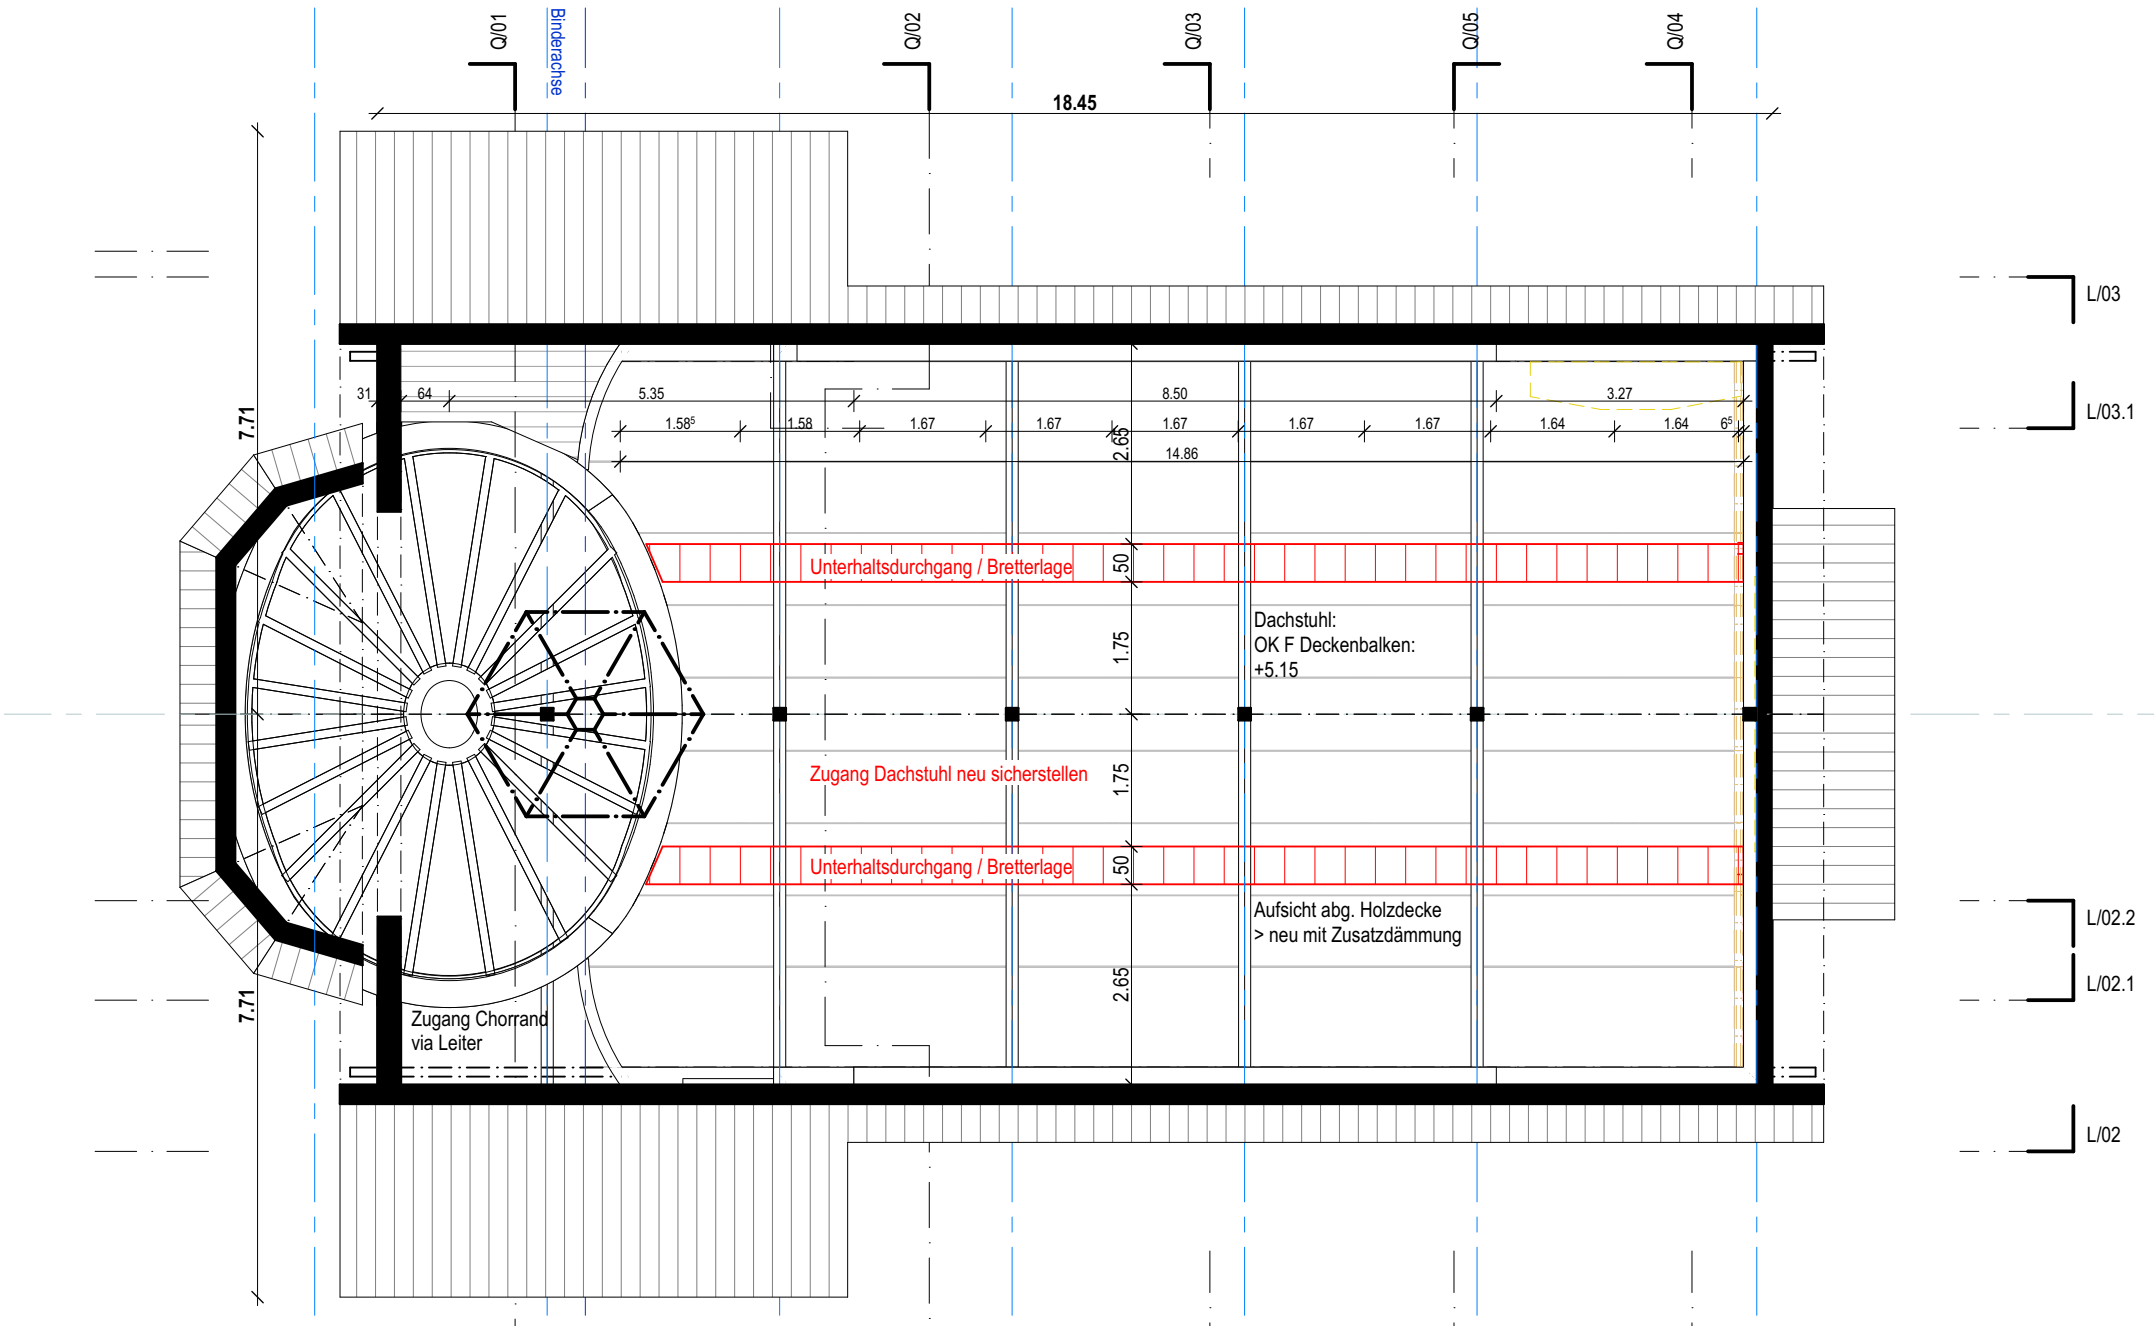
Grundriss Dachgeschoss 1:100

- > Bestehende Stuhlkonstruktion wird überprüft, wo nötig verstärkt
- > Die Zugänglichkeit des Dachstuhls zu Unterhaltszwecken wird erneuert und verbessert.
- > Lüftungsöffnungen und die Verbindung zum Nutzraum werden mittels Klappen automatisiert.
- > Die abgehängte Holzdecke wird mit einer Schüttung bzgl. Dämmqualität optimiert.
